ANTIKVARISK MEDVERKAN 2021

# DAGSÅS KYRKA - DAGVATTENHANTERING

Hallands län, Varbergs kommun, Dagsås socken.

RAPPORT KULTURMILJÖ HALLAND 2021:62

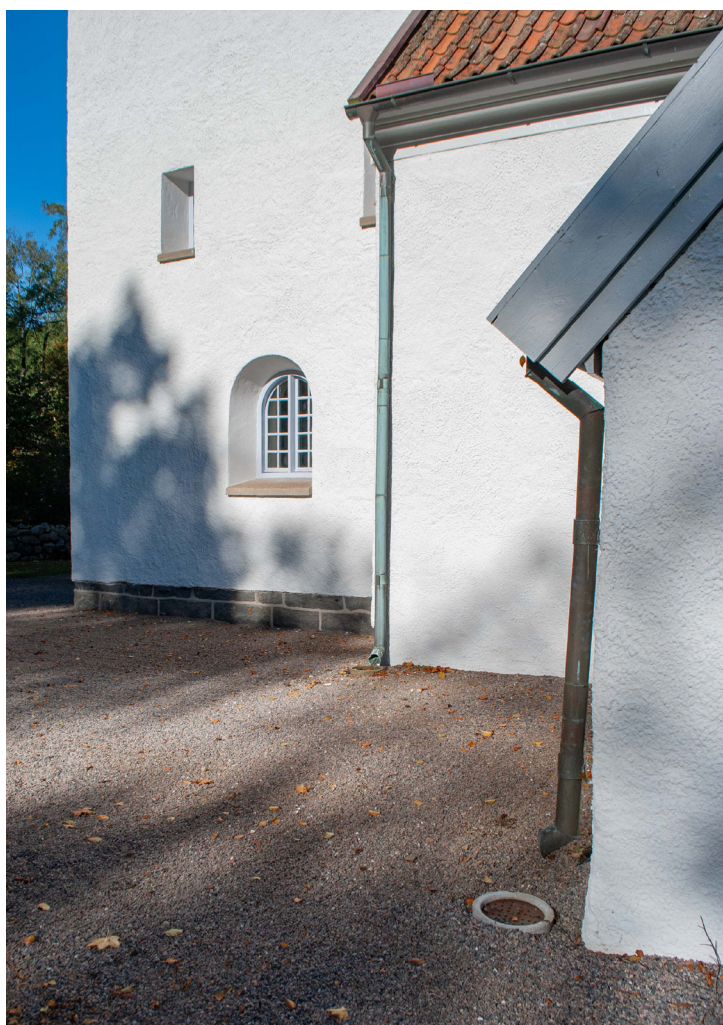
Bild framsida: Dagsås kyrka, stuprör anslutna till det nya dagvattenssystemet vid den södra fasaden. (Fotonr. 2021-28-95).

Avvattningen från det södra takfallet har anslutits till nya ledningar under mark, som för vattnet till stenkistan på kyrkans norra sida. Stuprören från sakristians tak har försetts med markbrunnar med ledningar som också ansluts till ledningarna mot den norra stenkistan.

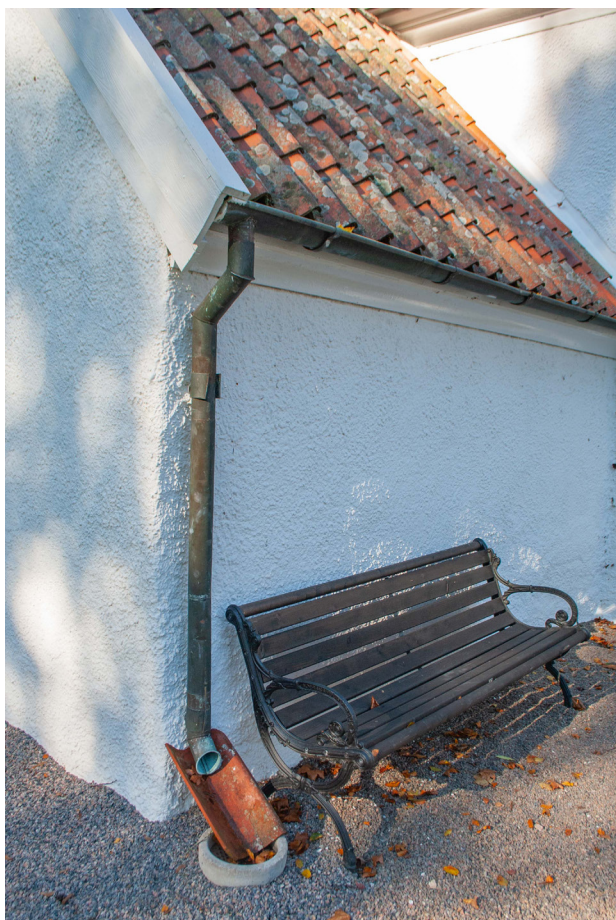
Avvattningen från sakristians sadeltak var inte kopplat till detta system utan regnvattnet släpptes direkt ut vid ytterväggen. Att släppa ut regnvatten direkt vid en yttervägg kan ge upphov till skador på byggnad och fasad.
