ANTI~~Q~~VARISK MEDVERKAN

LANDA KYRKA

Exteriör renovering

RAPPORT KULTURMILJÖ HALLAND 2021:64

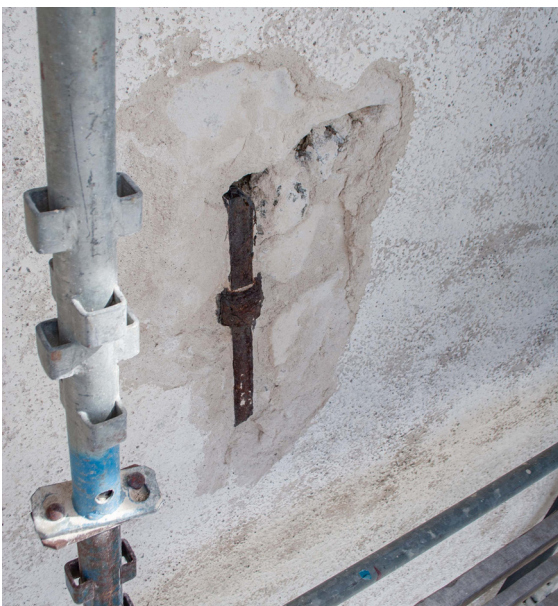
Putsade ytor på kyrka och stigportar blästrades skonsamt rena från löst material.

All exteriör puts på kyrkan och stigportarna har setts över. Fasaden har tvättats med hetvatten och har blästrats skonsamt genom svepblåsning. På långhuset räckte det med hetvattentvätt och borstning då putsen var i överlag gott skick.

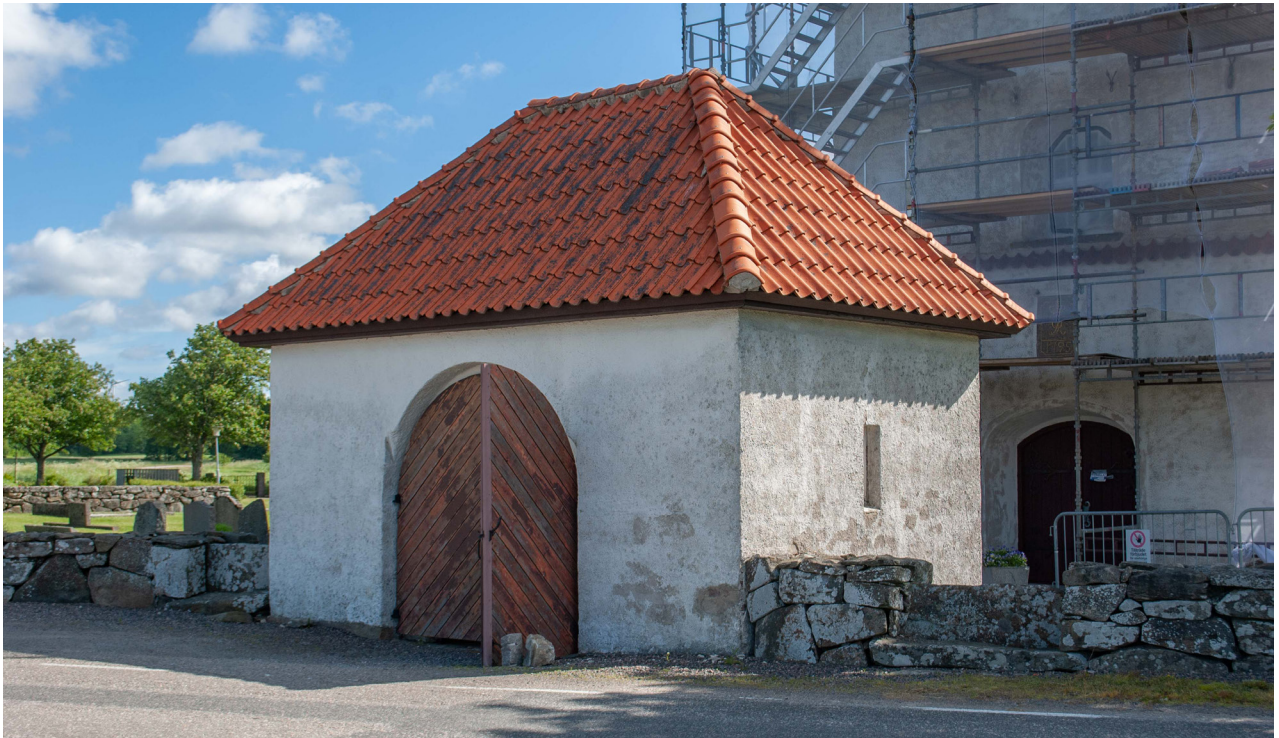
Västra stigluckan under renoveringen.

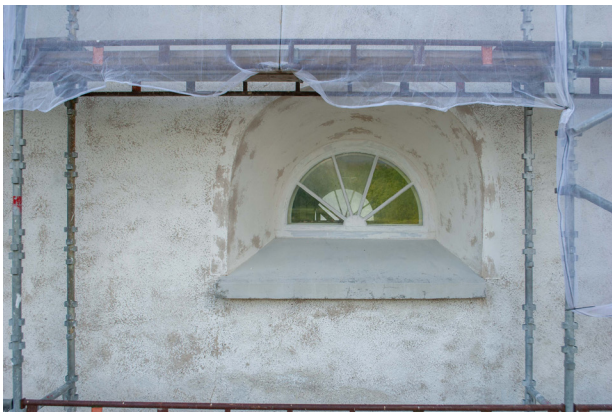
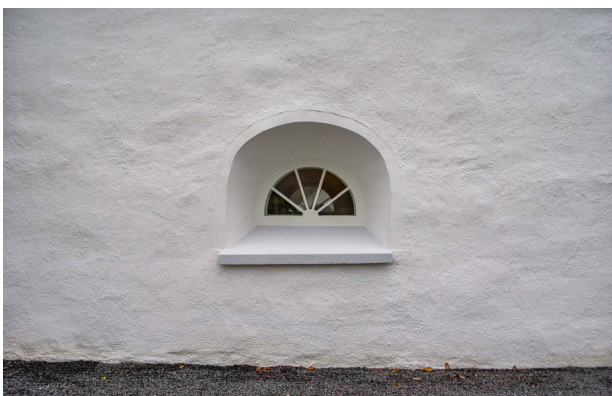
Fasaden på tornet under renoveringen ovan, och efter renoveringen nedan.

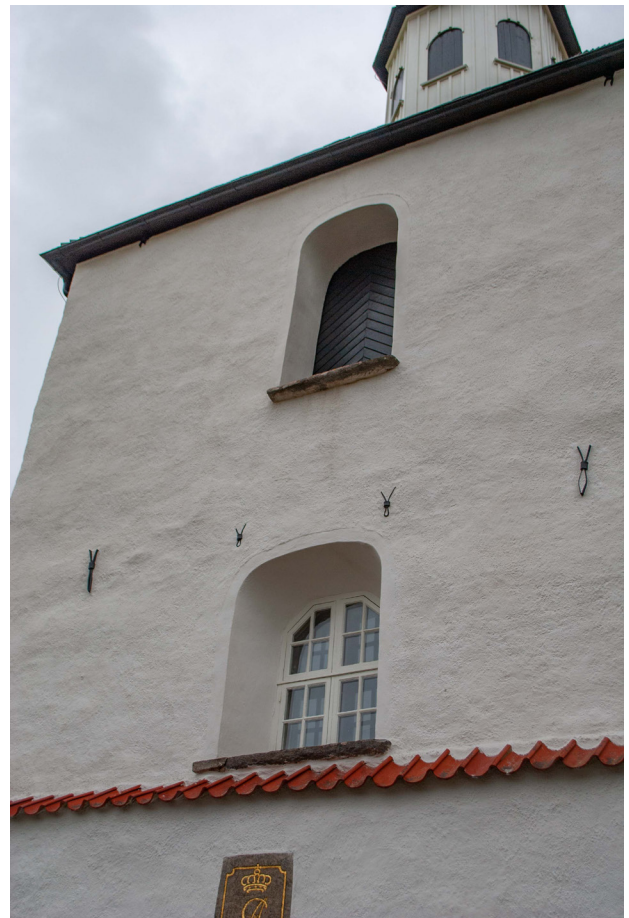
Fasaden på tornet efter renoveringen.

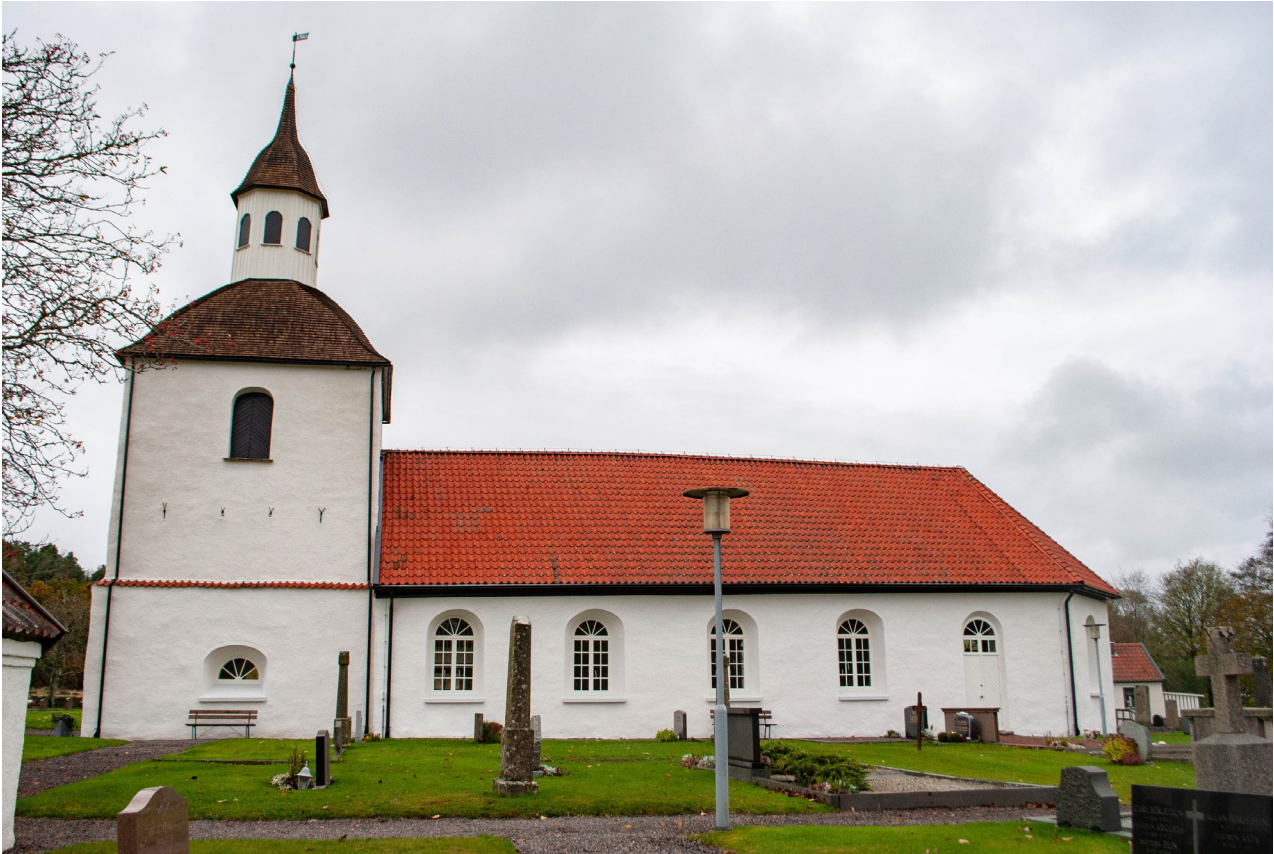
Kyrkan sedd från söder efter renoveringen. Alla fasader är lagade och målade, liksom fönster, portar, luckor och lanternin.

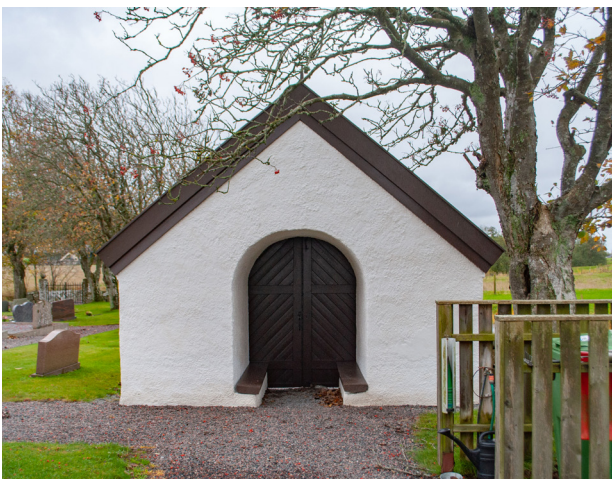
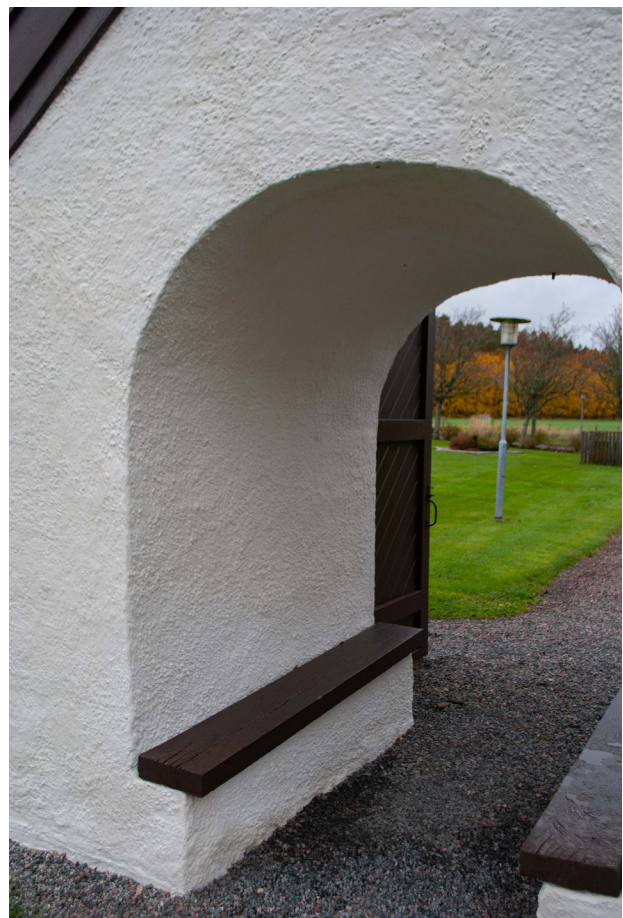
Ovan södra stigluckan och till höger den norra, efter renoveringen. Även bänkarna inne portalen är målade, med samma bruna linoljefärg som vindskivor och vattbrädor.

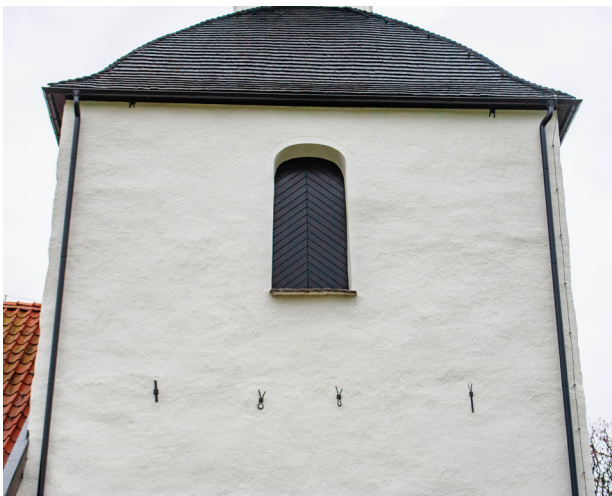
Ljudluckan mot norr efter ommålningen.

Ljudluckorna i tornet har också setts över. En bräda i den södra ljudluckan fick bytas till en ny likvärdig då den gamla var rötskadad. Luckorna och blindluckor har skrapats, rengjorts och målats med linoljefärg, samma svarta kulör som tidigare: NCS S 8502-B.

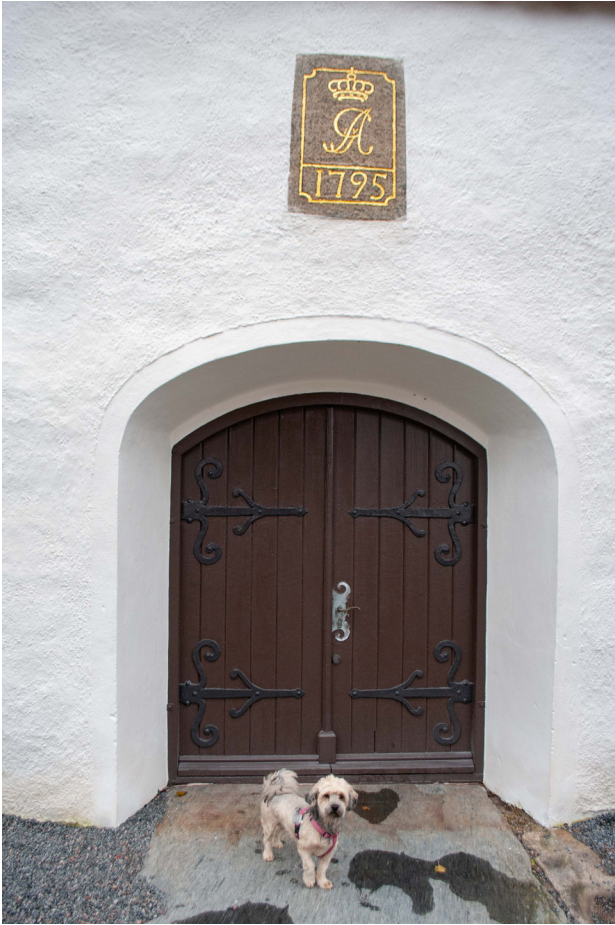
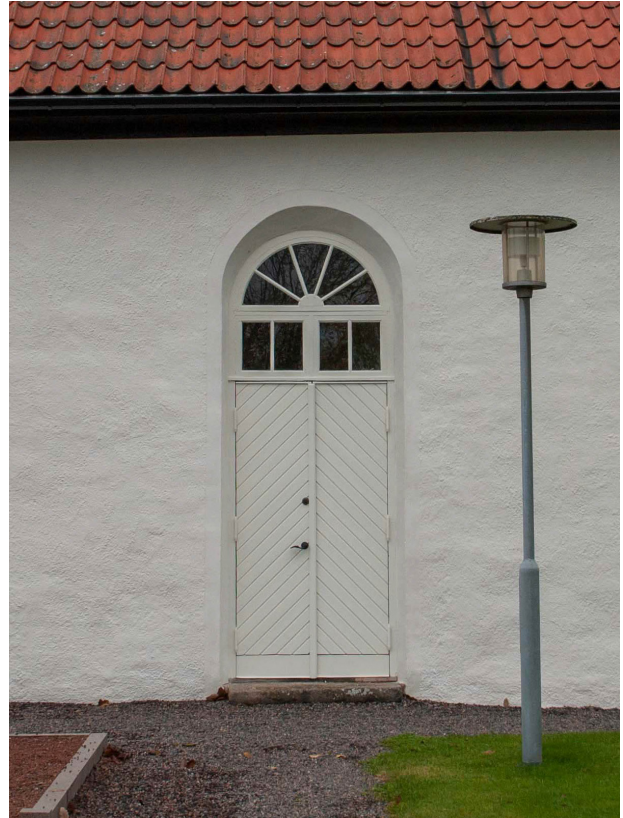
Ovan: Västporten i tornet har målats med likadan brun linoljefärg som tidigare.
Till höger: Portalen på södra långhusväggen är målad i vitt som tidigare. Under tegeltaket skymtar den nymålade takfoten.

Brunmålade ytor har målats med linoljefärg i samma bruna kulör som tidigare; NCS S 6030-YS0R. Detta gäller takfot, västporten och dörren till sakristian på kyrkan samt vindskivor och portarna på stigportarna. Då porten på den norra stigporten var i mycket dåligt skick har en ny tillverkats med den gamla som förebild. Äldre befintliga gångjärn, beslag och handtag har återmonterats på den nytillverkade porten. Smidesdetaljer på portarna har målats oljebaserad rostskyddsfärg och slutligen med svart linoljefärg; NCS S 8500-Y.

Den vitmålade porten till koret i söder har målats med vit linoljefärg, NCS S 0502-Y.

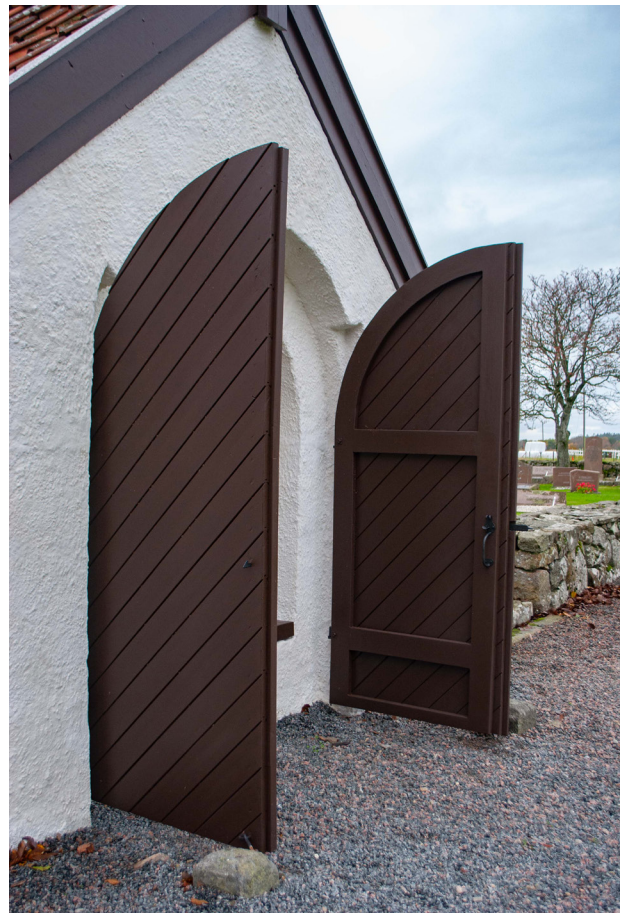
Ovan de nymålade vindskivorna och vattbrädorna på södra stigluckan. Till höger de nytillverkade portarna på den norra stigluckan.

Porten på den norra stigporten var i mycket dåligt skick. Portarna i de andra stigportarna hade delvis ersatts vid tidigare renoveringar. Då porten i den norra stigporten inte bedömdes ha en hög ålder togs beslutet vid byggmötet i maj 2021 att även denna kunde ersättas med en nytillverkad, med den gamla som förebild.

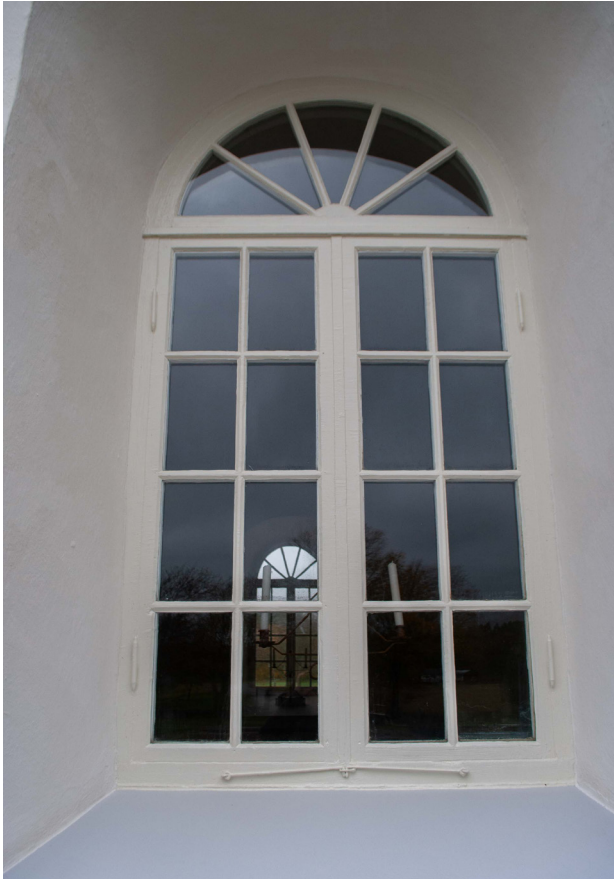
Fönstren har rengjorts och målats om. Ovan ett av fönstren i långhuset.

Fönstren har setts över utvändigt. Löst kitt har tagits bort, bågar och karm har rengjorts och oljats tills träet var mättat. Metall- och smidesbeslag har skrapats. Fönstren har kittats om med ofärgat linoljekitt. Fönster och fönsterbleck har målats med linoljefärg i samma vita kulör som tidigare; NCS S 0502-Y. Ventilationshålen i spröjsen har borrats upp igen för att minska risken för kondens mellan rutorna.

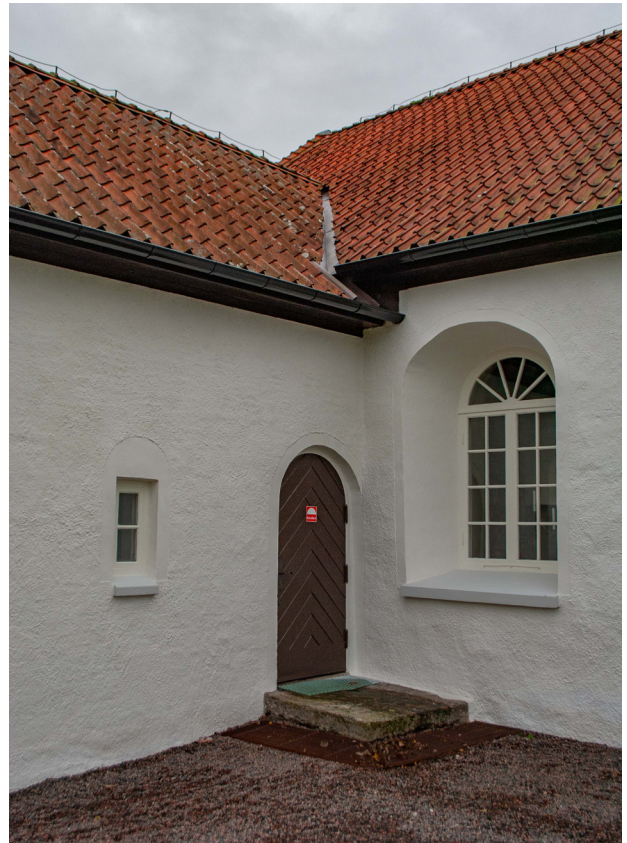
Även fönstren och dörren i sakristian har målats.

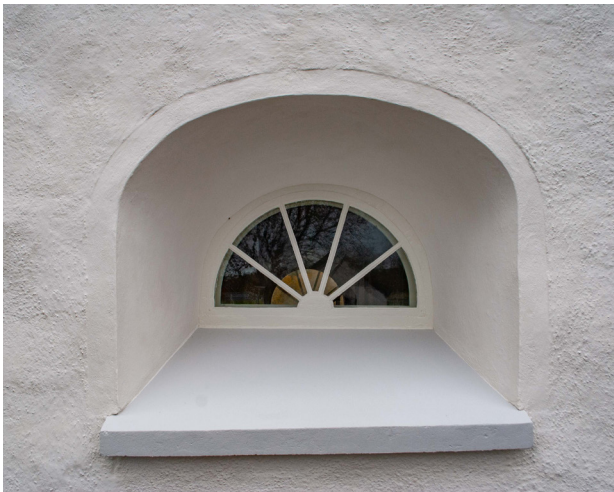
Fönster i vapenhuset, vilket ligger i tornet, efter renoveringen.

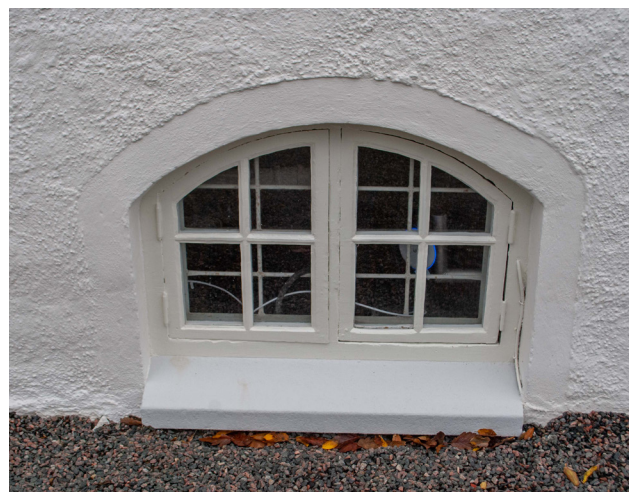
Fönster till källaren under sakristian.

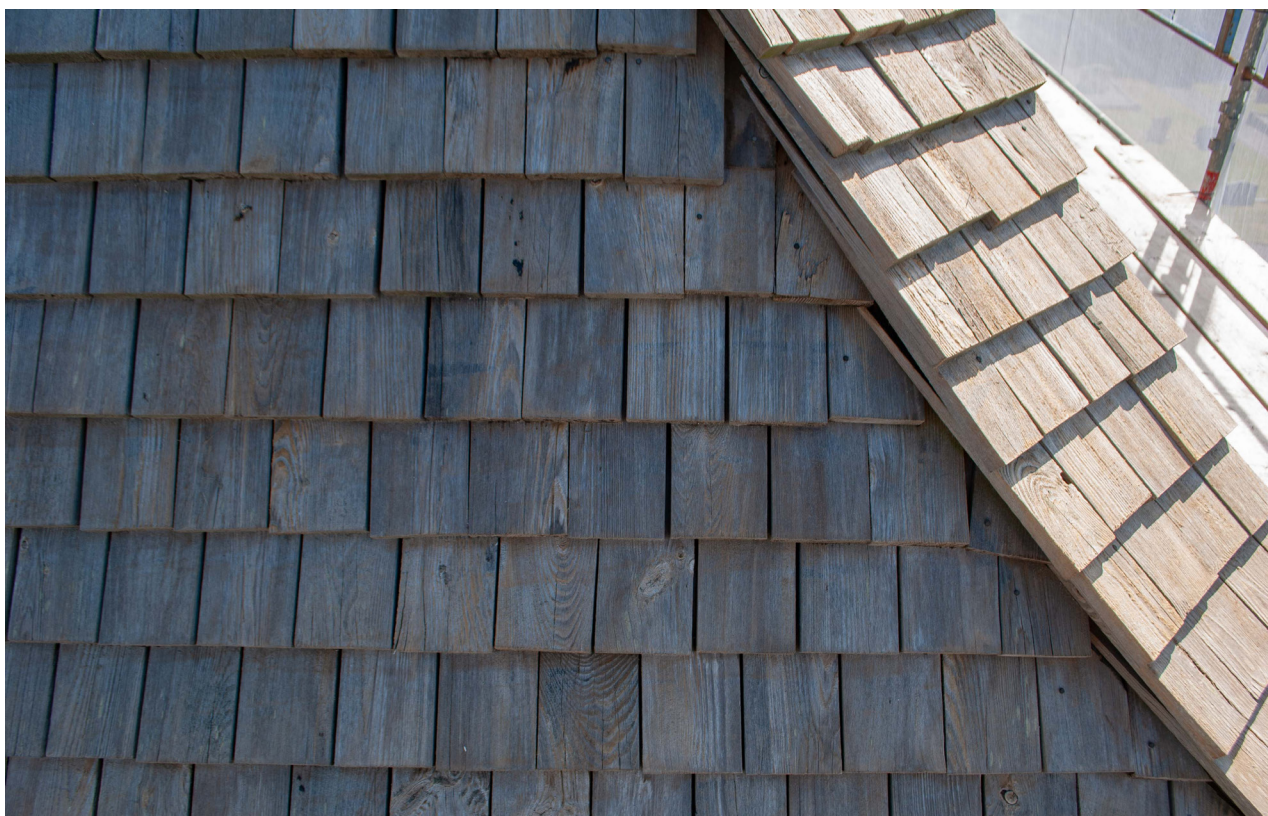
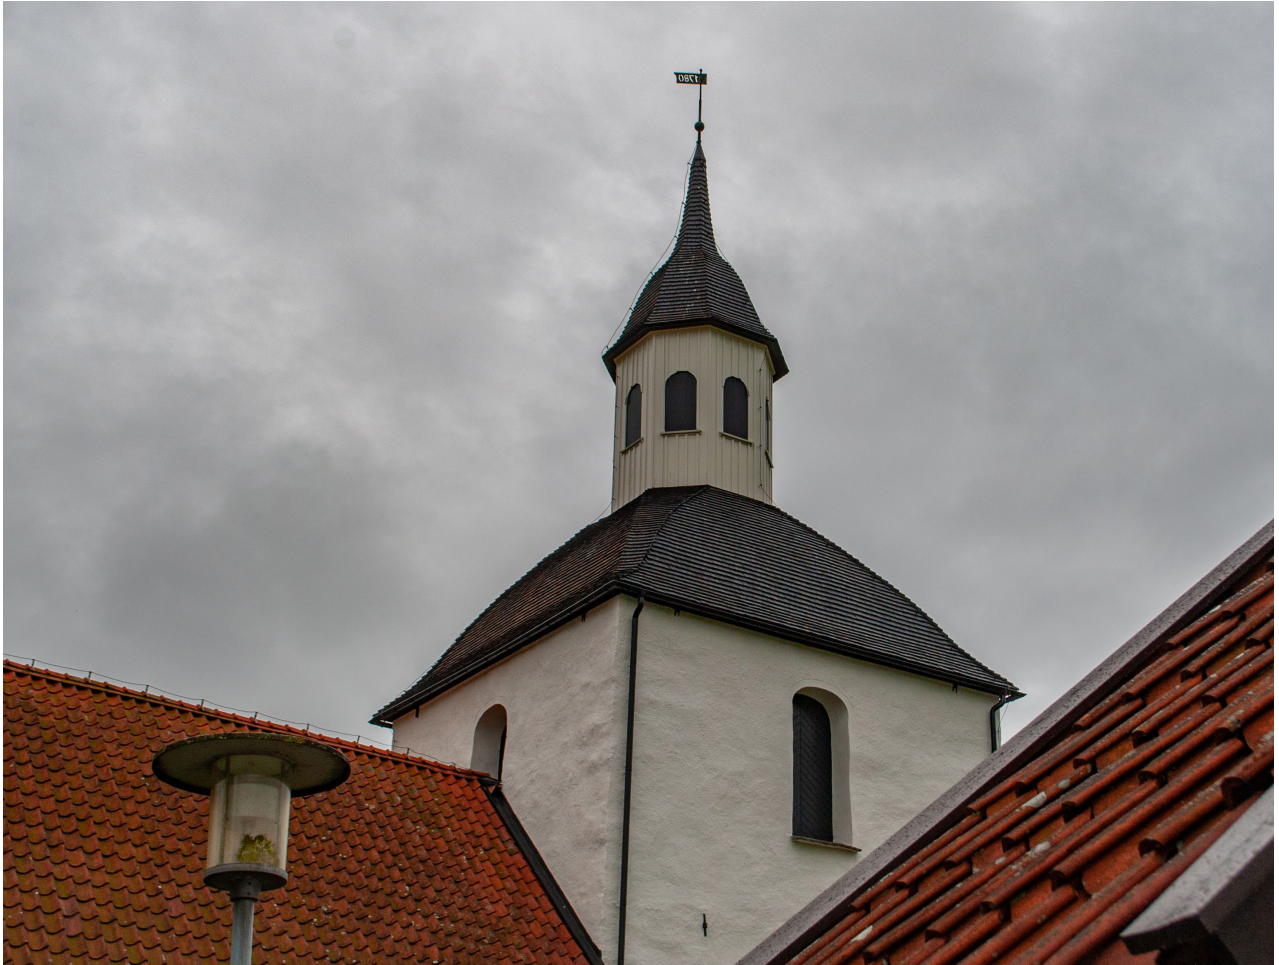
Spåntaken på tornet och lanterninen har tjärats. Lanterninens fasad har målats efter att rötskadad panel har bytts. Ovan: Tornet från nordost. Nedan till vänster: Tornet från väster och den västra stigluckan, vilken nu försetts med en riktig ändnockpanna.

Torntakets spån var i gott skick men i behov av underhåll. Spånen har tvättats med hetvatten. Taket var överlag i gott skick men enstaka spån har fått bytas. Spånen har därefter tjärats till full mättnad. Dalbränd furutjära från Engwall o Claesson, har använts, med en liten tillsats av svart pigment. Tjäran har först sprutats på och sedan påförts med pensel vid andra strykningen.

Taktäckningar av tegelpannor på stigluckorna har justerats, bland annat på den södra stigluckan. Den västra stigporten har försetts med en riktig ändnock i tegel, vilket inte gjordes vid omläggningen 2005.

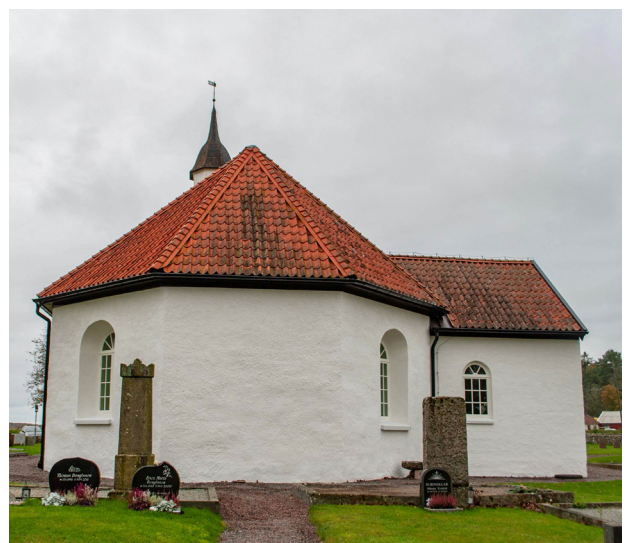
Kyrkan sedd från öster.

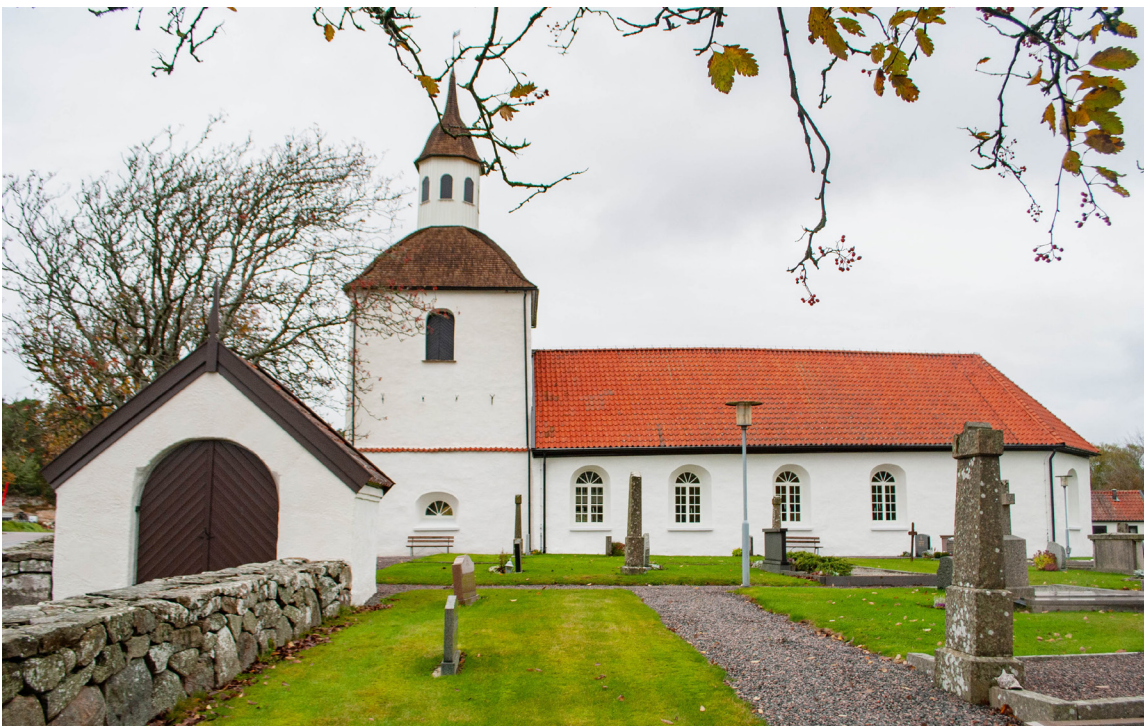
Kyrkan och den södra stigporten efter renoveringen.
