# HUNNESTADS KYRKA

Hallands län, Varbergs kommun, Hunnestads socken

RAPPORT KULTURMILJÖ HALLAND 2021:69

Antikvarisk medverkan 2021.

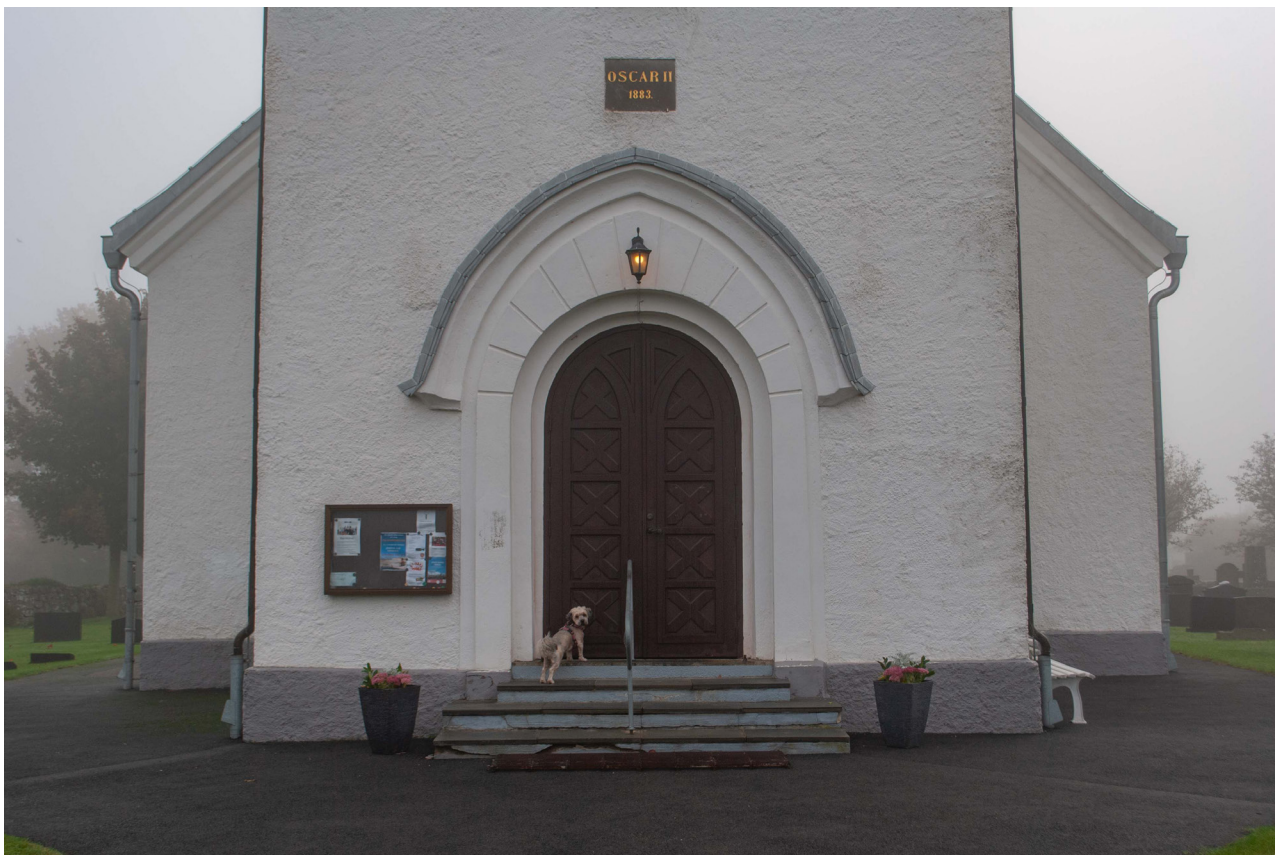
Hunnestads kyrka och trappan till entréporten i väster, innan utförda åtgärder.
