# LÅNGARYDS KYRKA

Utvändig renovering

Hallands län, Långaryds socken, Hylte kommun

RAPPORT KULTURMILJÖ HALLAND 2021:71

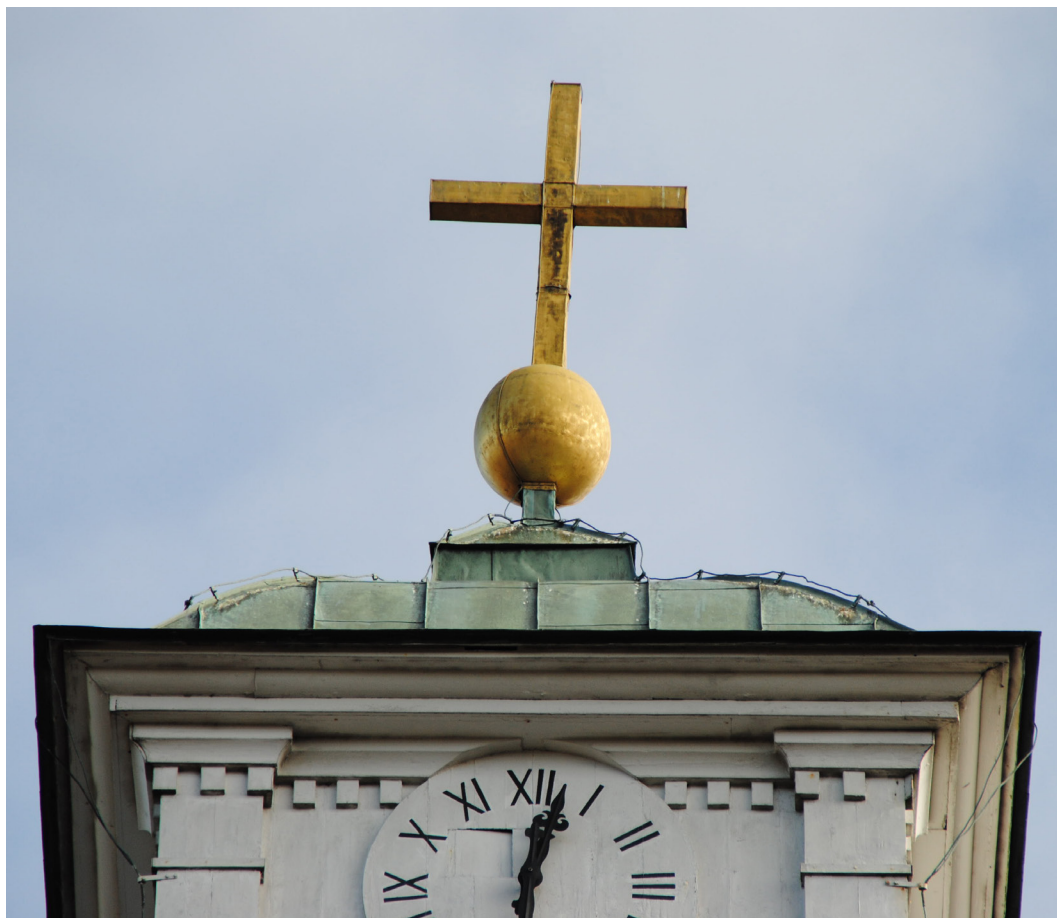
Lanterninen var i behov av renovering. Träfasaderna, urtavlorna och järnräckena var i behov av ommålning. Statu-  
sen på övre torntaket och korset var oklar.

Det fanns med i upphandlingen att korset och torntaket skulle undersökas.

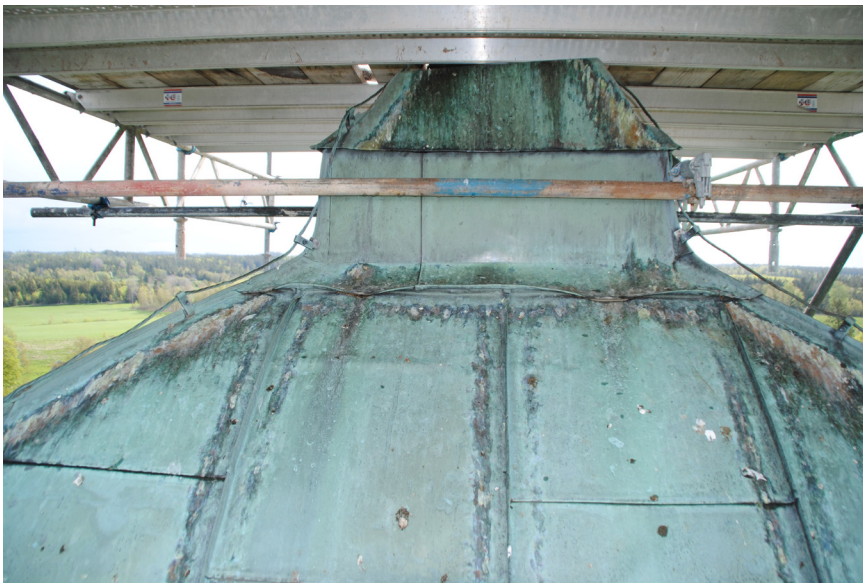
Lanternintaket före renovering. Taket är täckt med kopparsplåt i skivtäckning.

Vid renoveringen undersöktes tornkorset och lanternintaket. Både tornkorset och dess infästning samt övre delen av träkonstruktionen och takbotten på lanternintaket var i dåligt skick med läckage och rötskador. Det befintliga korset lyftes ner. Koppjarplåten på taket revs och träkonstruktionen och takbotten reparerades och täcktes med takpapp. Det svängda lanternintaket täcktes om med ny koppjarplåt i skivtäckning. Ett nytt tornkors, som beslogs med koppjarplåt tillverkades med återanvändning av den befintliga kulan. Det nya tornkorset monterades med ny infästning. Tornkorset grundmålades rostskyddsfärg och guldgrund och förgylldes med bladguld (23,75 karat, Rosenobel Doppel Gold).

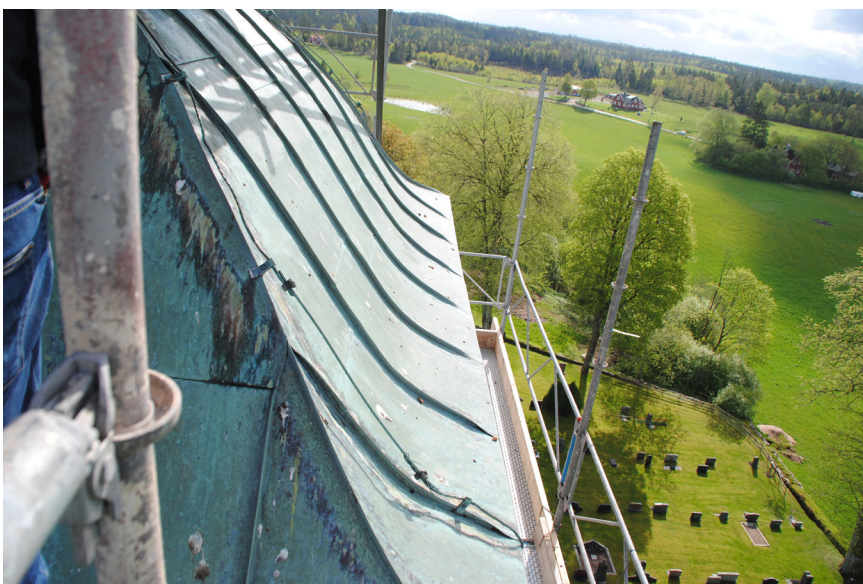
Lanternintaket har en svängd form och det saknar fotränna eller hängränna.

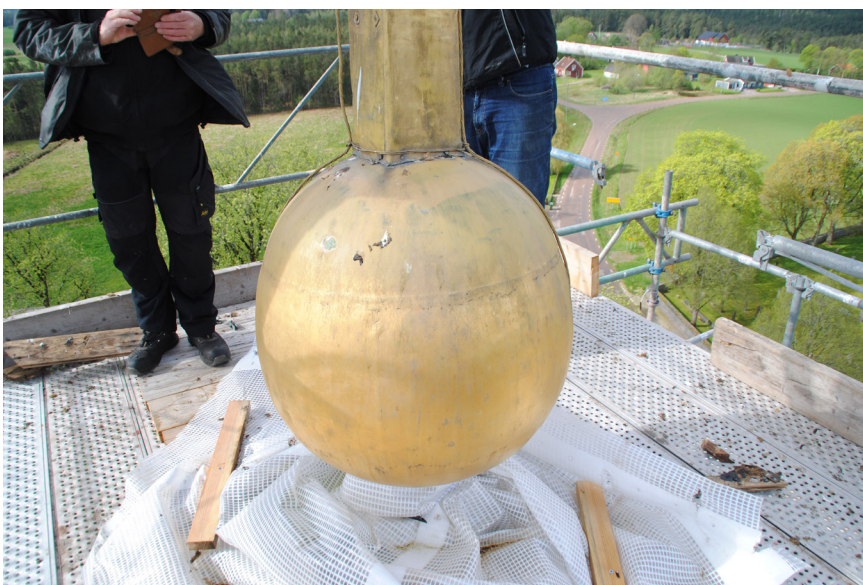
Det förgyllda korset, tillverkat i kopparsplåt, har en stor kula nedtill.

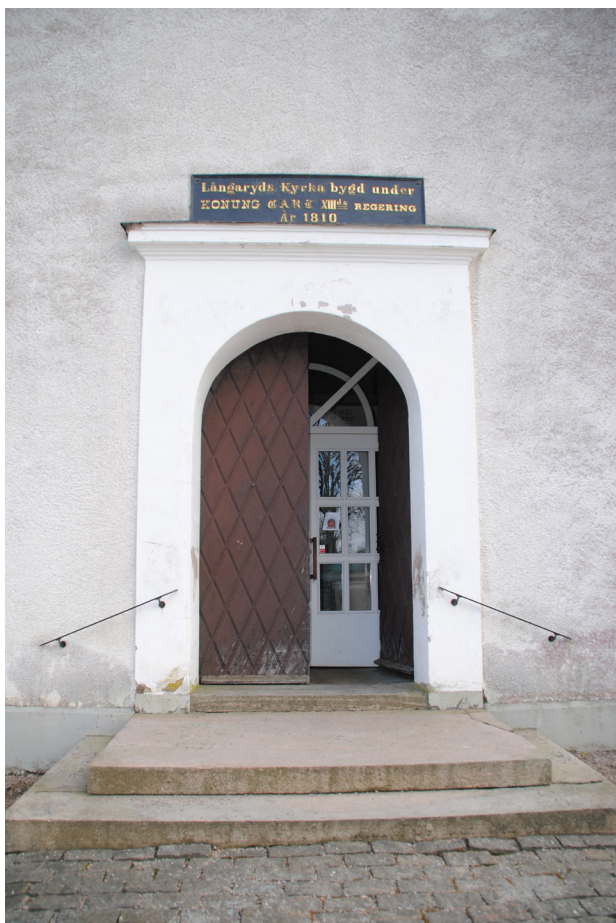
Huvudentrén i väster före renovering.

Kyrkans dörrar och ljudluckorna har rengjorts från löst sittande färg till fast underlag, slipats och målats om med brun linoljefärg, (Engwall o. Claesson AB), NCS 8505-Y80R. Beslag har rengjorts från rost och grundmålats med oljeblymönja och slutmålats i samma kulör som dörren/ljudluckan med linoljefärg. Gångjärn mm har justerats för bästa funktion.

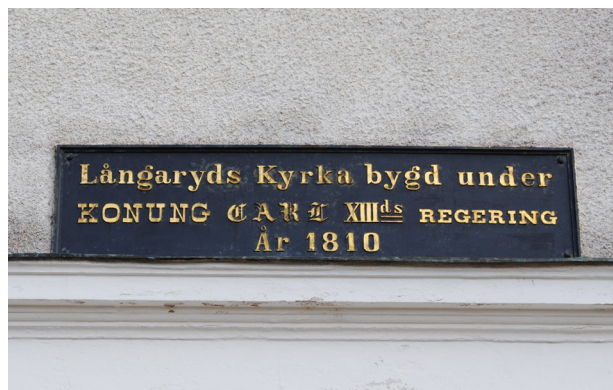
Över entrén finns en minnestavla över kyrkan uppförande. Förgyllningen började bli dålig.

Ovan: Minnestavlan över huvudentrén efter ommålning med svart linoljefärg och förgyllning av texten.

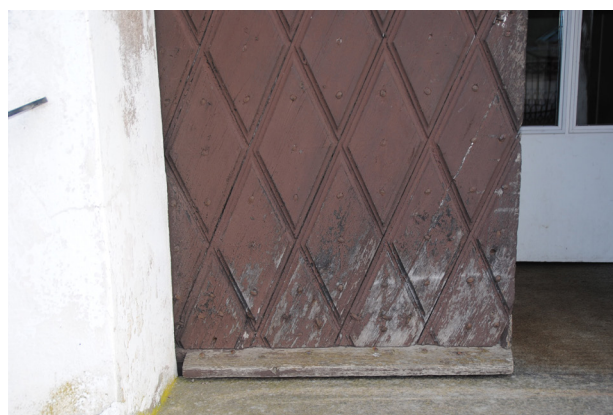
Färgskiktet på huvudentréns pardörrar flagnade. Nedtill där dörren fått mest stryk av väder och vind var färgskiktet mycket skadat. Själva dörren var dock i gott skick.

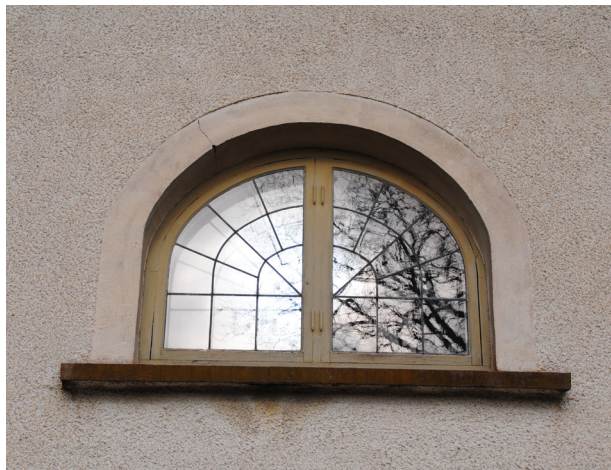
Lunettfönstret över södra entrén före ommålning.

Samtliga ytterbågar och karmar har målats om utvändigt och på södersidan har även insidan av ytterbågen målats om. Ytorna har rengjorts från löst sittande färg till fast underlag, slipats och målats om i en grå kulör med linoljefärg, (Engwall o. Claesson AB), NCS 3502-Y. Järnbeslag har rengjorts från rost och grundmålats med oljeblymönja och slutmålats med linoljefärg i samma kulör som fönstren. Fönsterbågarna har justerats. Trasiga glastrutor har bytts.

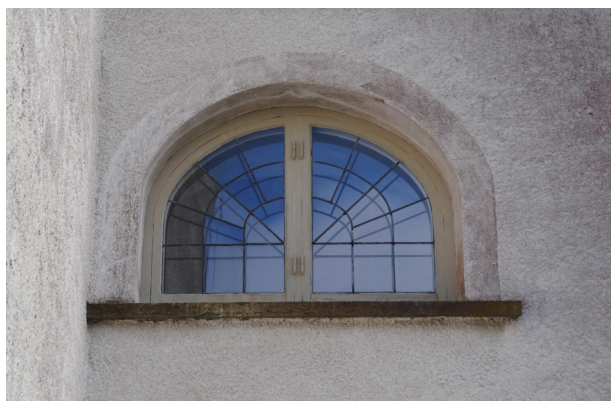
Lunettfönstret på långhuset västra gavel, söder om tornet före ommålning.

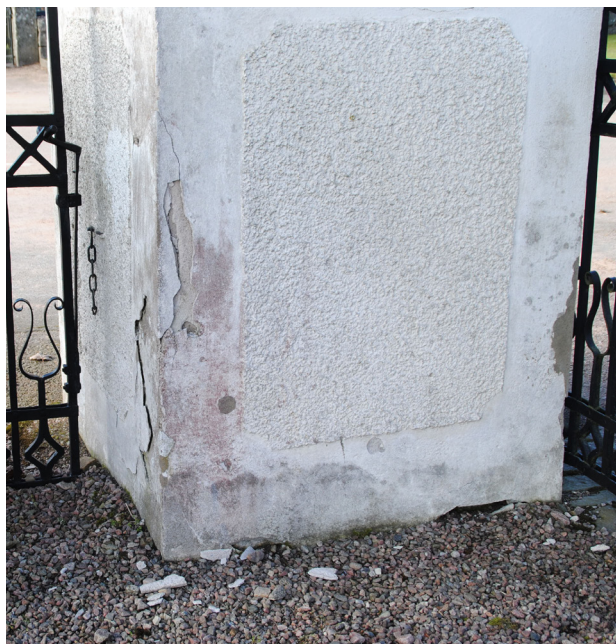
Putsen på grindstolparna var skadad, genom putssläpp och bortfall. Färgskiktet var missfärgat av smuts och påväxt. Även här fanns rödalger.

Ovan: Grindstolparna från väster efter putslagning och avfärgning med silikatfärg. Grindarna har rengjorts, rostskyddsmålats med blymönja och målats med svart linoljefärg.

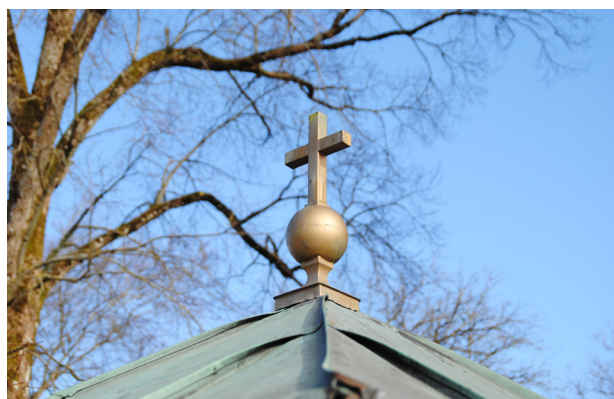
De små korsen på grindstolparnas tak var målade med någon form av bronsfärg.

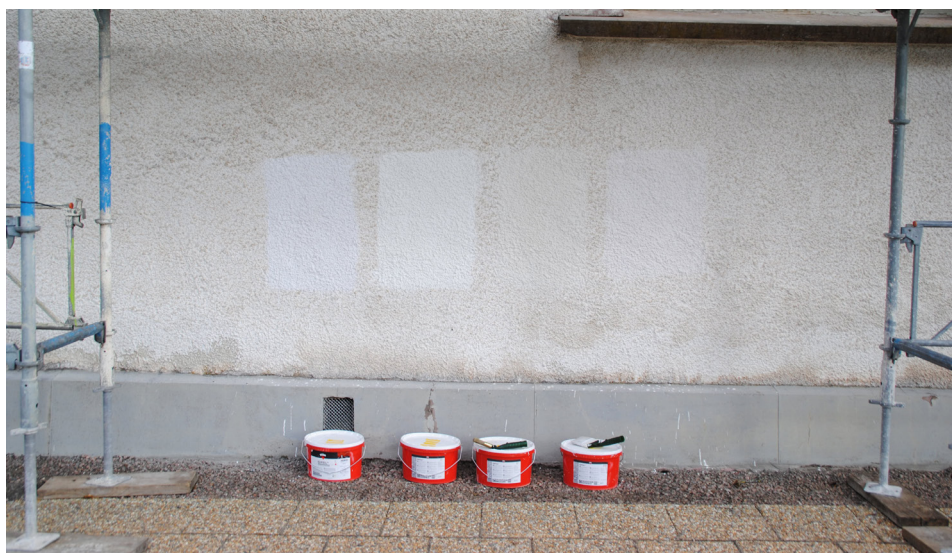
Provmålning på kyrkans fasad. Provmålningen resulterade i att två av kulörerna blandades för att hitta en varmvit kulör som passade kyrkans fasader.

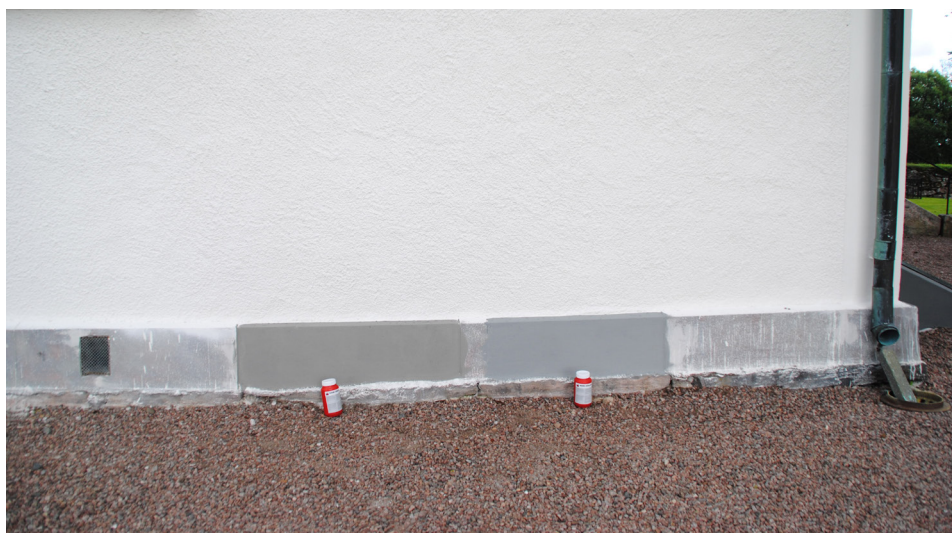
Provmålning av sockelfärgen. Båda kulörerna fungerade. Den vänstra låg närmre den valda fönsterkulören medan den högra låg närmre den kulör sockeln haft tidigare. Församlingens önskemål var den högra kulören vilken blev den som valdes.

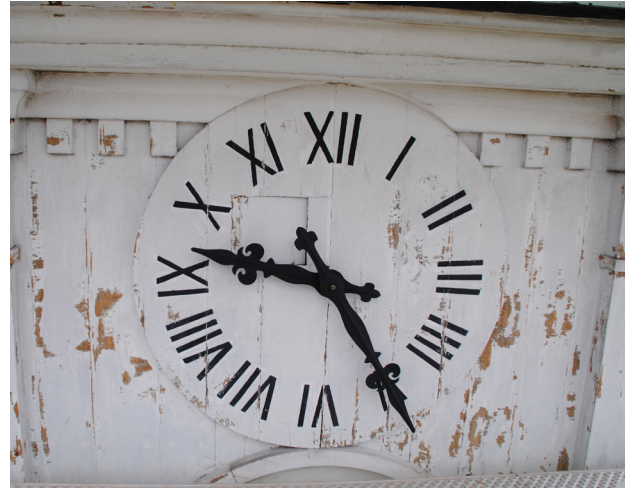
Urtavlorna var i behov av ommålning, Lös färg har skrapat ned.

Underslag på tornet och långhuset samt hela lanterninens fasader, både in- och utsida, har rengjorts från löst sittande färg till fast underlag, slipats och målats om med bruten vit linoljefärg, (Engwall o. Claesson AB), NCS S1002-Y. Lanterninens urtavla med visare har målats om, vit botten som fasaden och svarta romerska siffror.

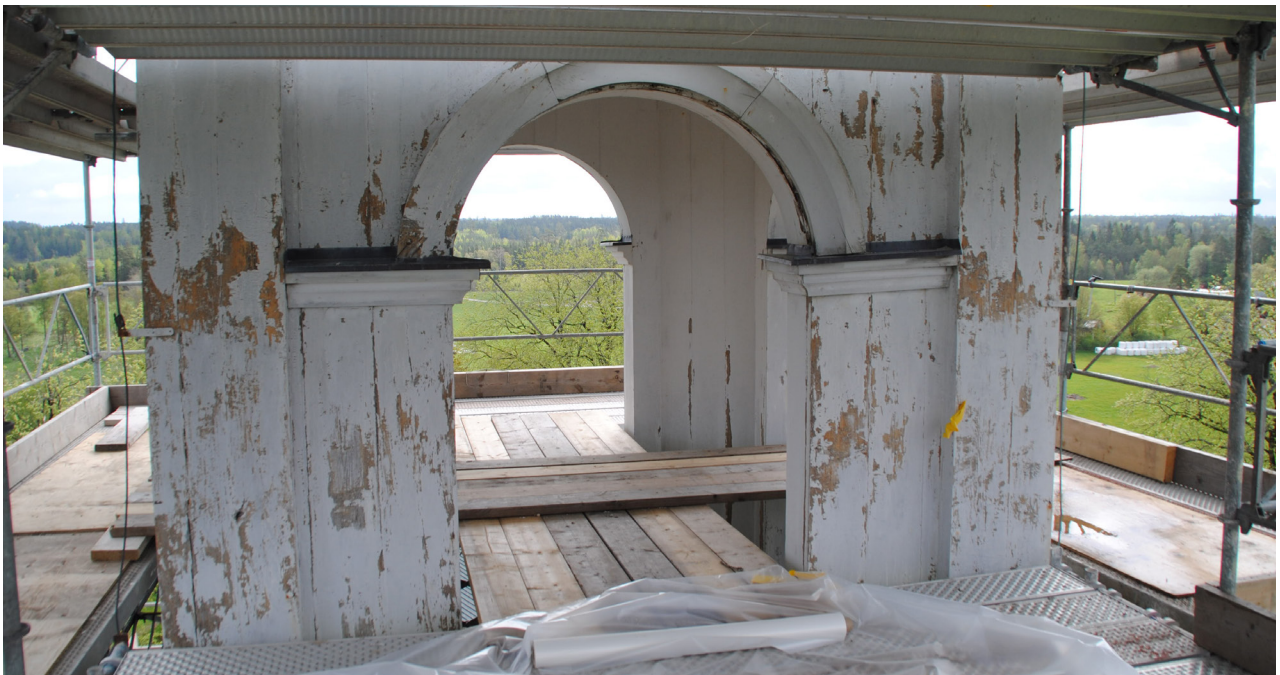
Ovan: Lanterninens fasader var i behov av ommålning och lösa färgskikt har skrapats ned. Virket i lanterninen är i gott skick.

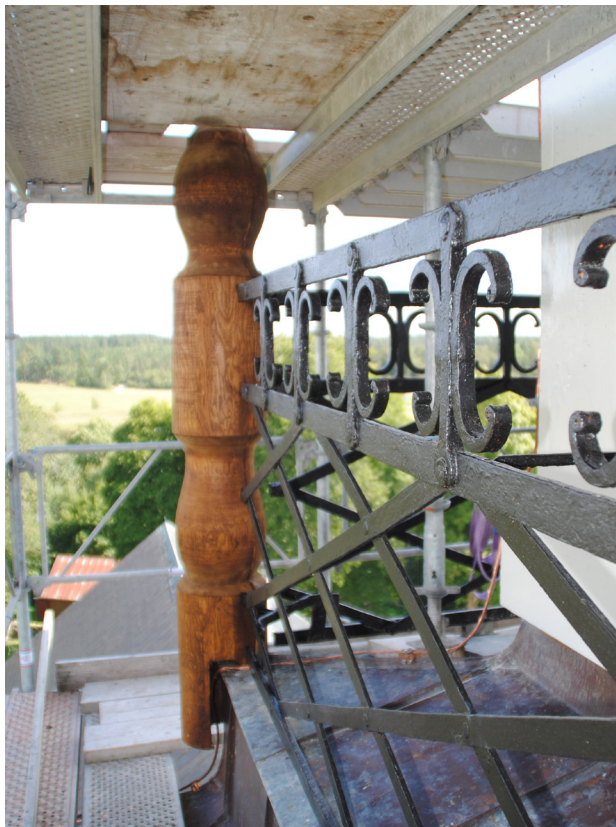
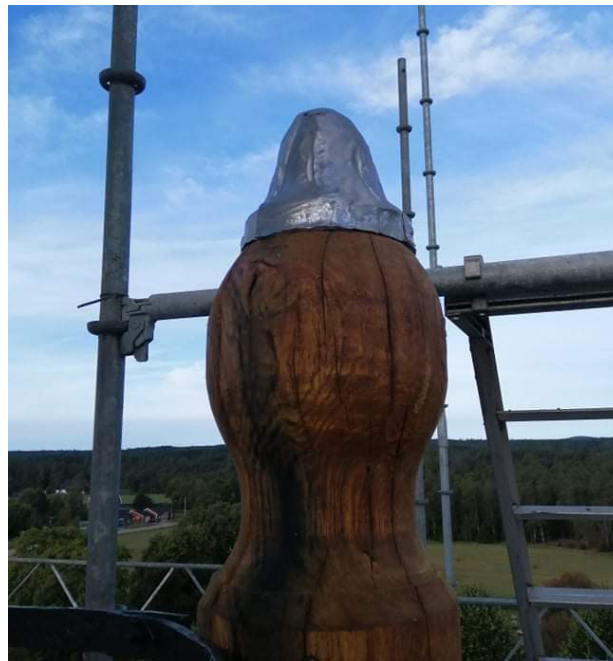
De svarvade hörnstolparna till räcket runt lanterninen visade sig under renoveringen ha stora rötskador. Nya har därför tillverkats i ek, vilka har behandlats med roslagsmahogny, (trätjära, linolja och terpentin i lika delar). De har fått en skyddshätta av blyplåt, eftersom de gamla stolparna tagit mycket stryk av inträngande vatten uppifrån. Järnräckena mellan de svarvade hörnstolparna har rengjorts från rost och grundmållats med oljeblymönja och färdigmållats med linoljefärg (Engwall o. Claesson) i järnoxidsvart kulör.

Till vänster och ovan: Nya svarvade stolpar i ek har monterats. De har behandlats med roslagsmahogny, vilket är lika delar trätjära, linolja och terpentin. Det beslutades även att de skulle få en skyddshätta av blyplåt.

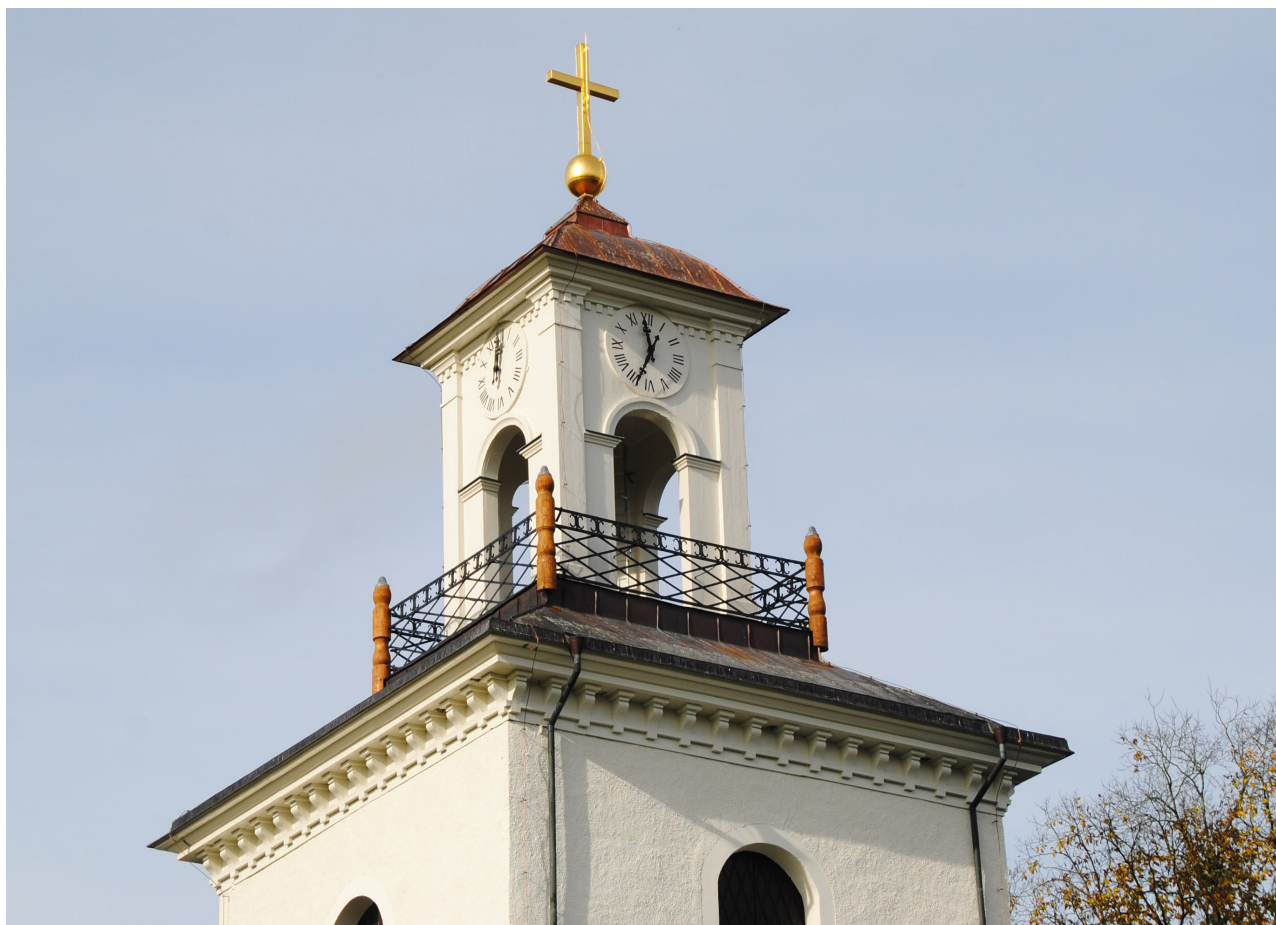
Smidesräcket runt lanterninen hade rostskador. Rosten har avlägsnats och skadade delar har grundats med blymönja innan ommålning med svart linoljefärg.

Lanterninen efter ommålning av fasader, tornur och smidesräcke och montering av nya svarvade hörnstolpar. Lanternintaket är omlagt med ny kopparplåt och korset har nytillverkats.

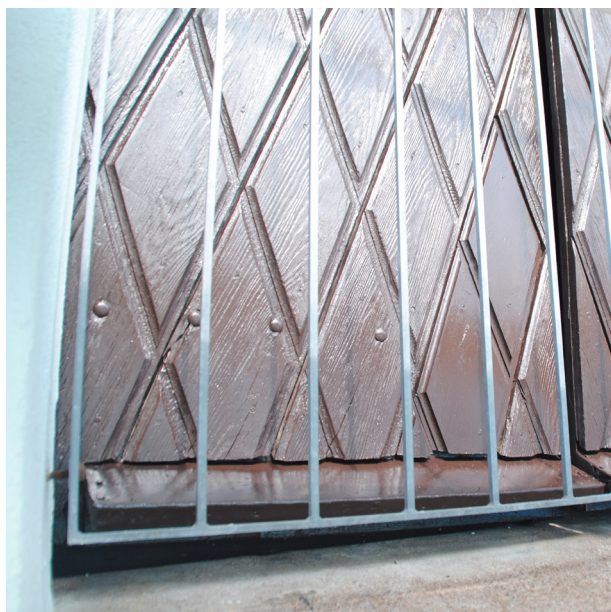
Nederkanten på tornluckorna hade en hel del rötskador på panelen. Särskilt tornluckorna åt väster och söder var skadade.

Ovan: Före ommålningen lagades alla rötskador i nederkanten på tornluckorna.

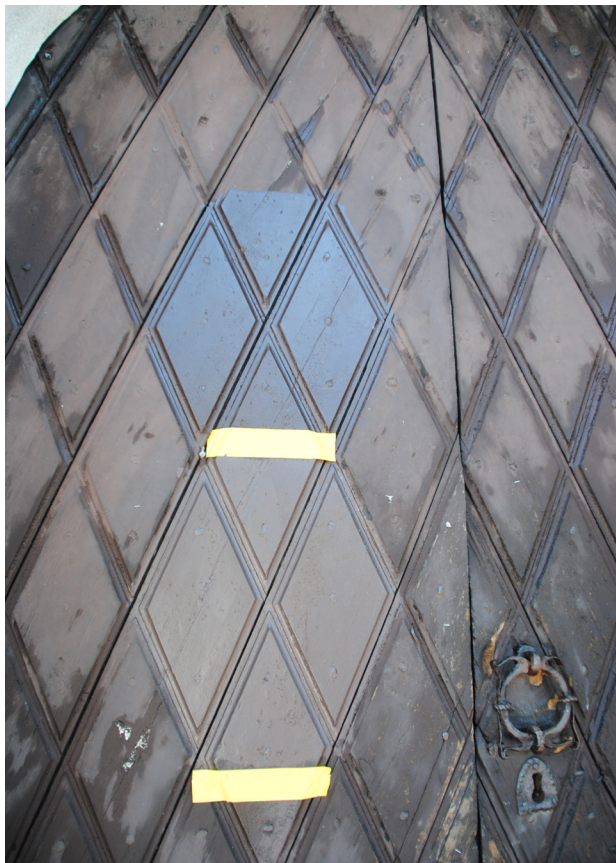
Provmålning på huvudentréns dörr. Den övre mörkare kulören valdes. Färgskikten på dörrar och portar var mycket blekt, men på dörrarnas kanter gick det att se den ursprungliga mörkare kulören.

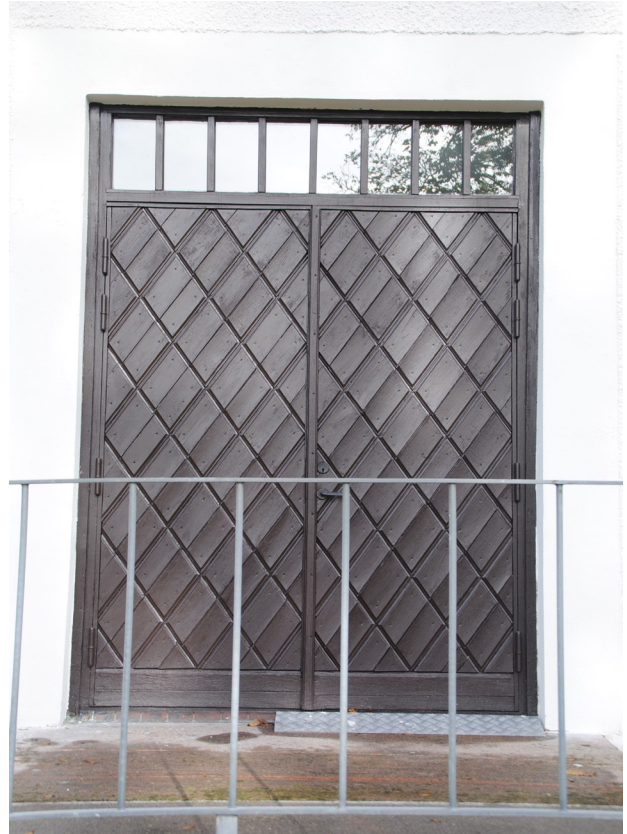
Pardörren mitt på södra långsidan på långhuset, var i behov av ommålning. Det fanns även en del sprickor i träet.

Södra entrén efter ommålning.

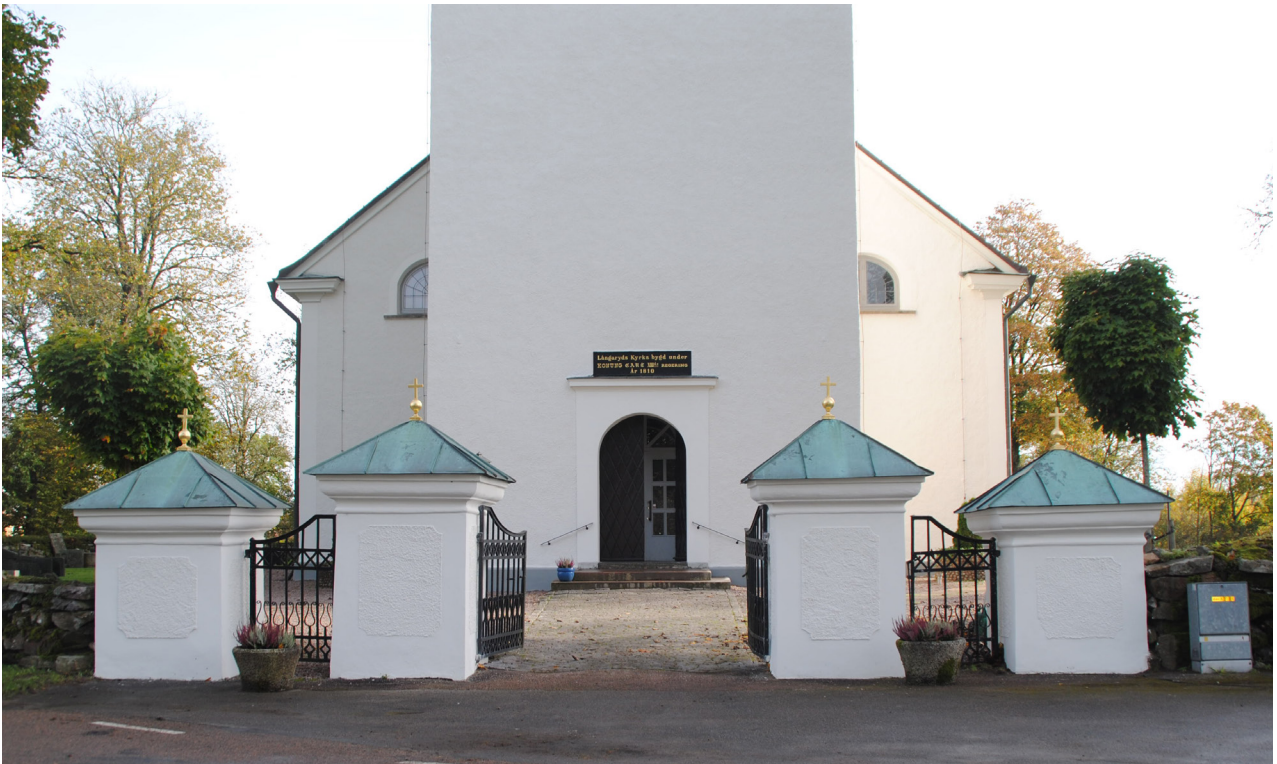
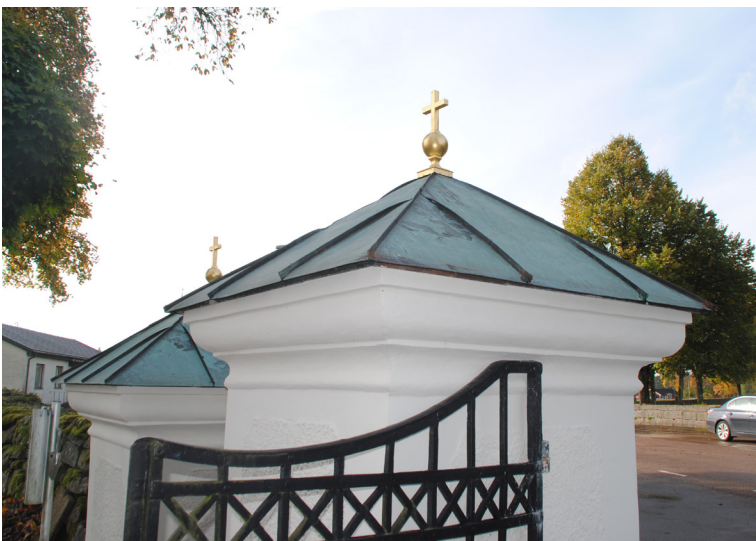
De fyra kraftiga grindstolparna framför kyrkans huvudentré. Putsen flagnade och behövde målas om. Grindarna hade rostskador och behövde justeras.

Kanterna på koppartaket som var tillknäpplade pga påkörning har rättats till och hörnen har lötts.
