SANKT CLEMENS KYRKA

Invändiga renoveringsåtgärder

Hallands län, Laholms stad, Laholms kommun

RAPPORT KULTURMILJÖ HALLAND 2021:80

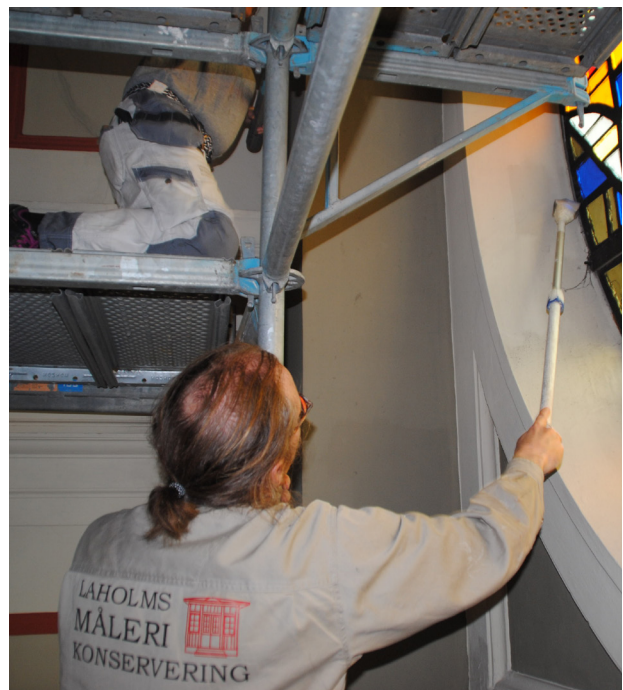
Korväggen var smutsad av sot och damm. Det blev en tydlig skillnad när den rengjordes.

Lars-Ivar Nilsson från Laholms Målerikonservering håller på att rengöra väggen med en sotsvamp.
