# SKREA KYRKA

Utvändig renovering

Hallands län, Skrea socken, Falkenberg kommun

RAPPORT KULTURMILJÖ HALLAND 2021:81

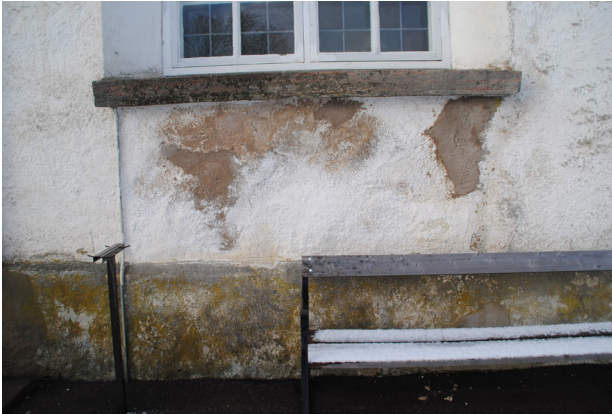
Ovan: Puttskador och lagningar under fönstret på korets södra sida.

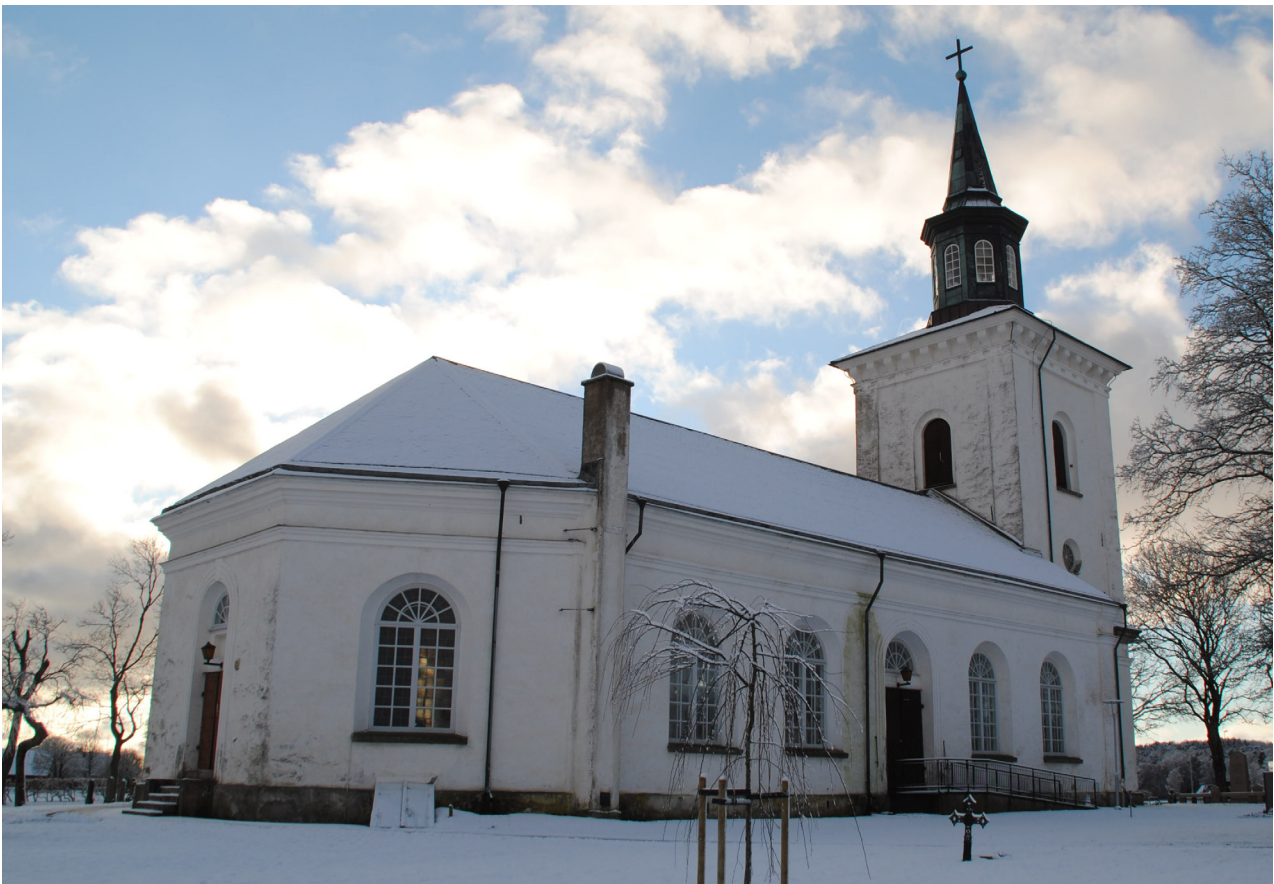
Långskeppet norra fasad och tornet östra fasad innan renovering.

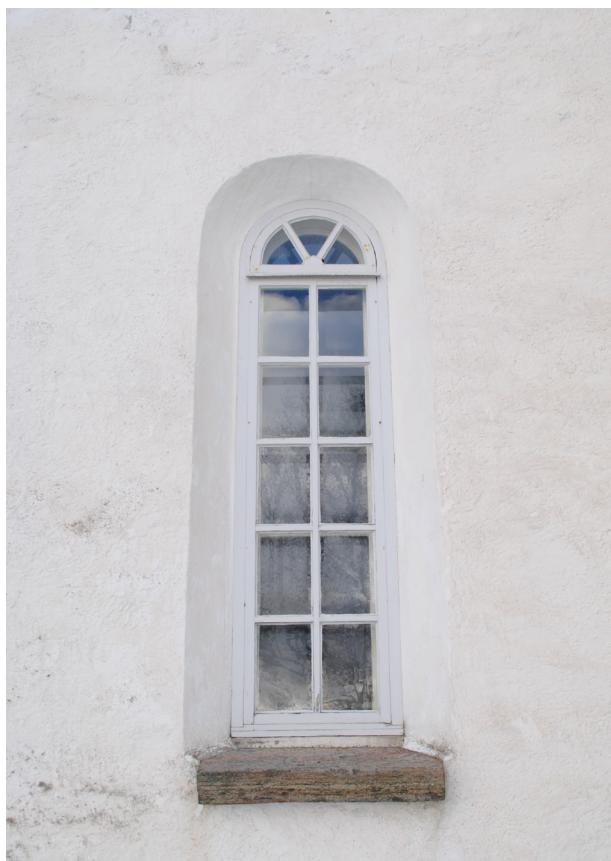
Ett av de två smala spröjsade fönster i tornet före renovering.

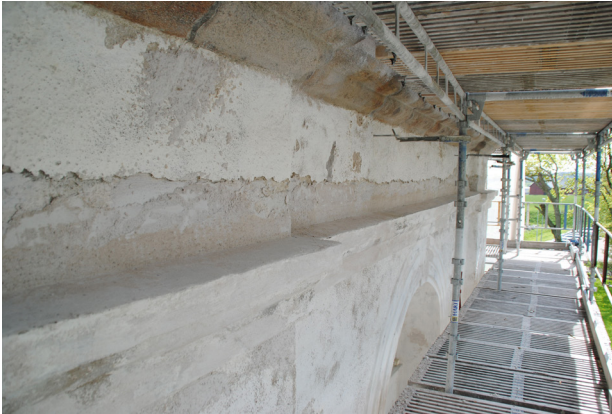
På den nedre gördelgesimsen revs plåten och den dåliga putsen på väggen över knackades ner.

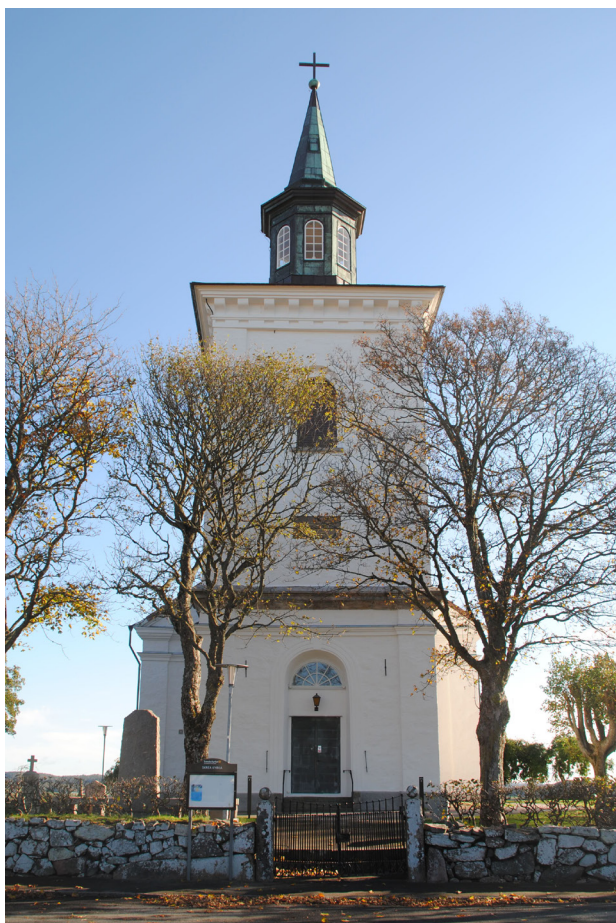
Tornets västra fasad efter renovering.

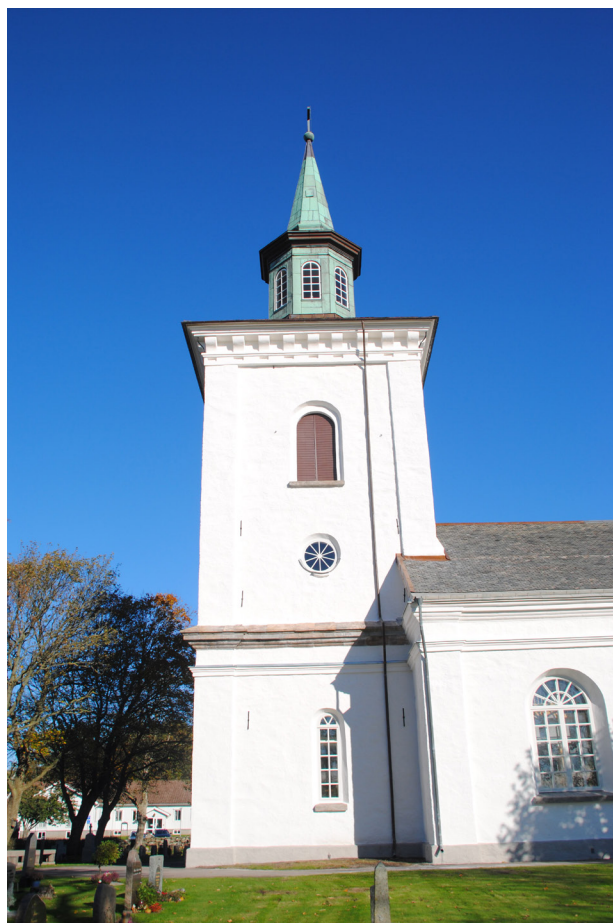
Tornets södra fasad efter renovering.

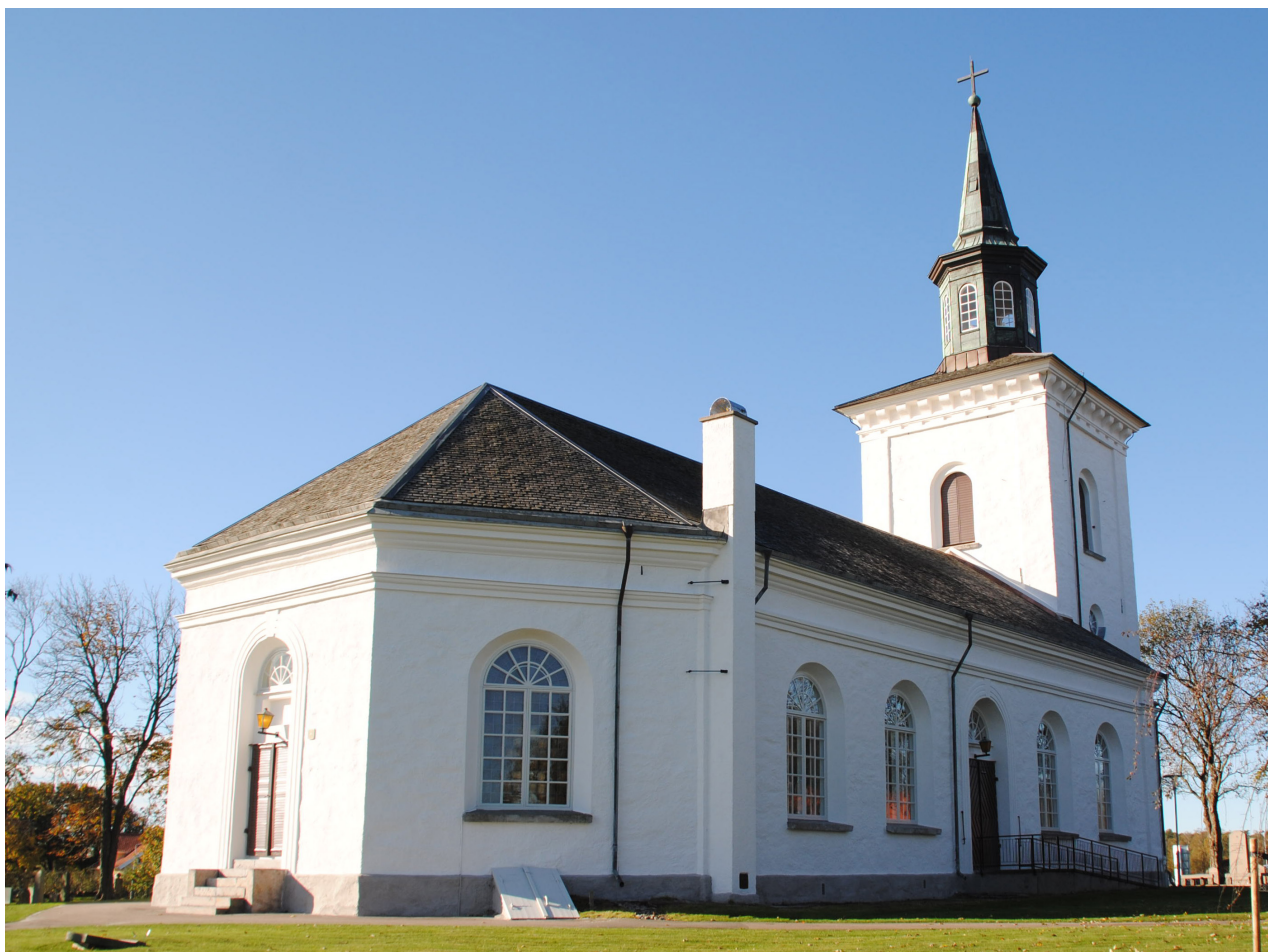
Östra och norra fasaderna efter renovering.
