ANTI~~K~~VARISK FÖRUNDERSÖKNING ÅR 2020

"LILLA HUSET" VID ROSENFREDSSKOLAN

Halland, Varbergs kommun och stad,
Folkskolan 1

KULTURMILJÖ HALLAND RAPPORT 2020:8

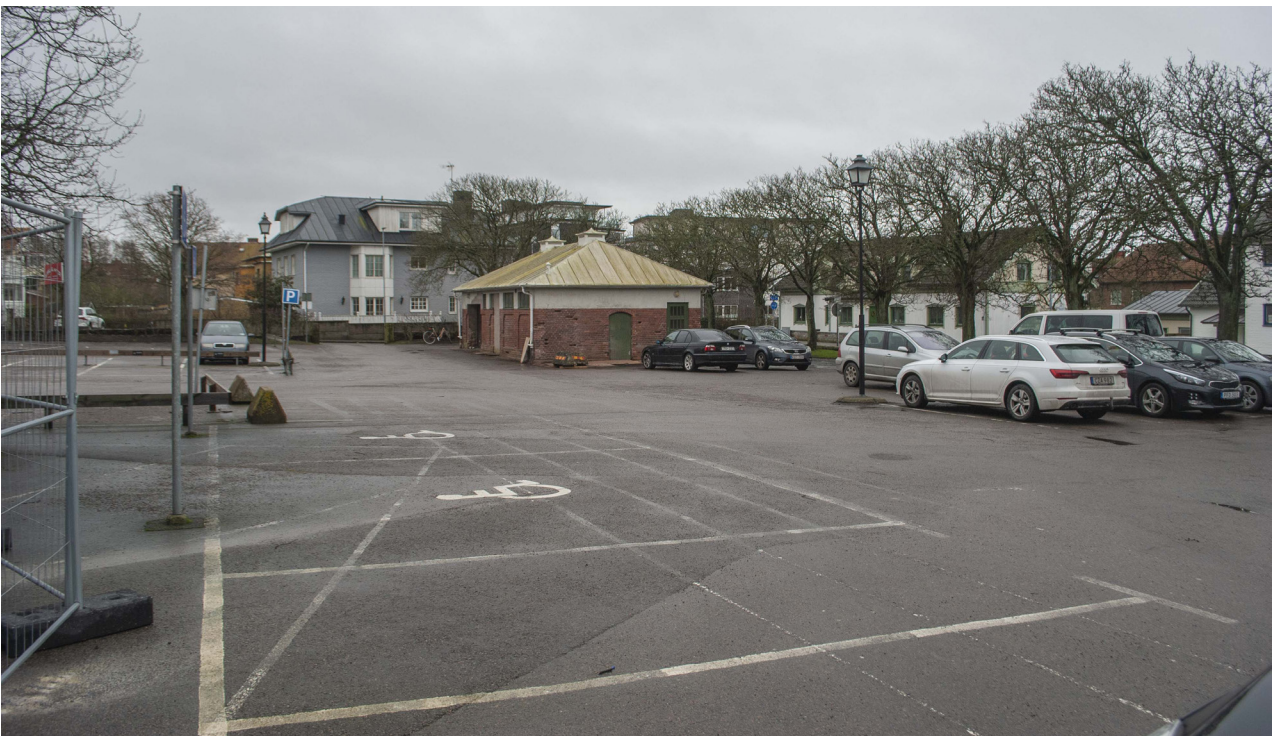
Det lilla huset bidrar till att ge skolgården en rumslighet och inramning tillsammans med stenvuren och trädkransen.

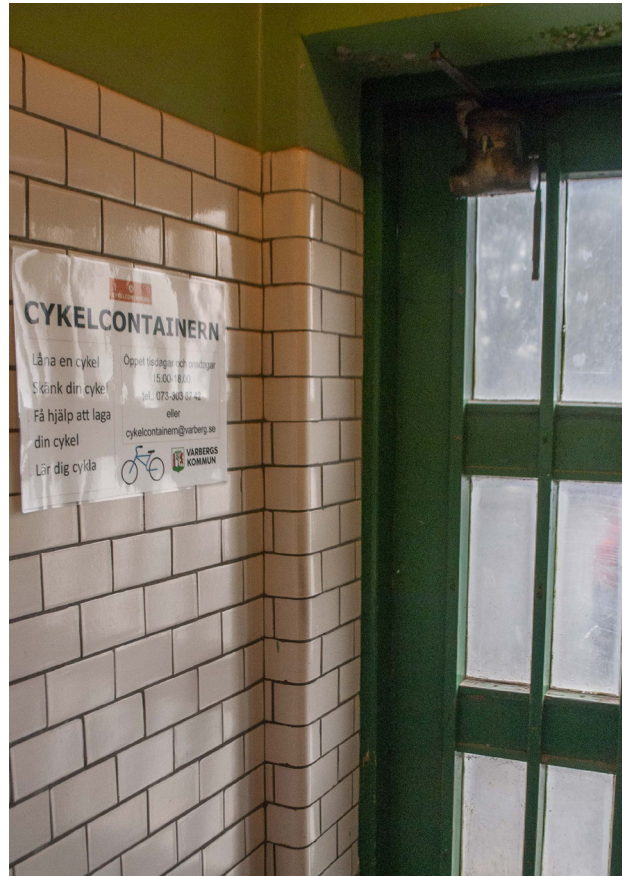
Kaklet på väggarna kan vara original liksom klinkersgolvet. Kaklet har fint utformade hörnbitar.

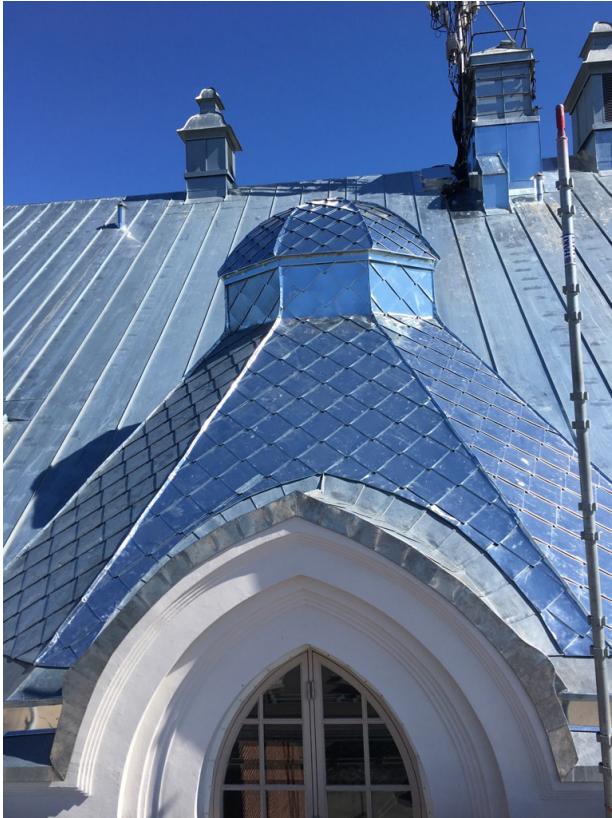
Skolbyggnaden har under senaste åren renoverats. Taket är nu täckt med zinkplåt - bandplåt men fjäll på kuporna. den övre delen av fasaden har målats med en bruten vit kulör och fönstren med en ljus beige ton.

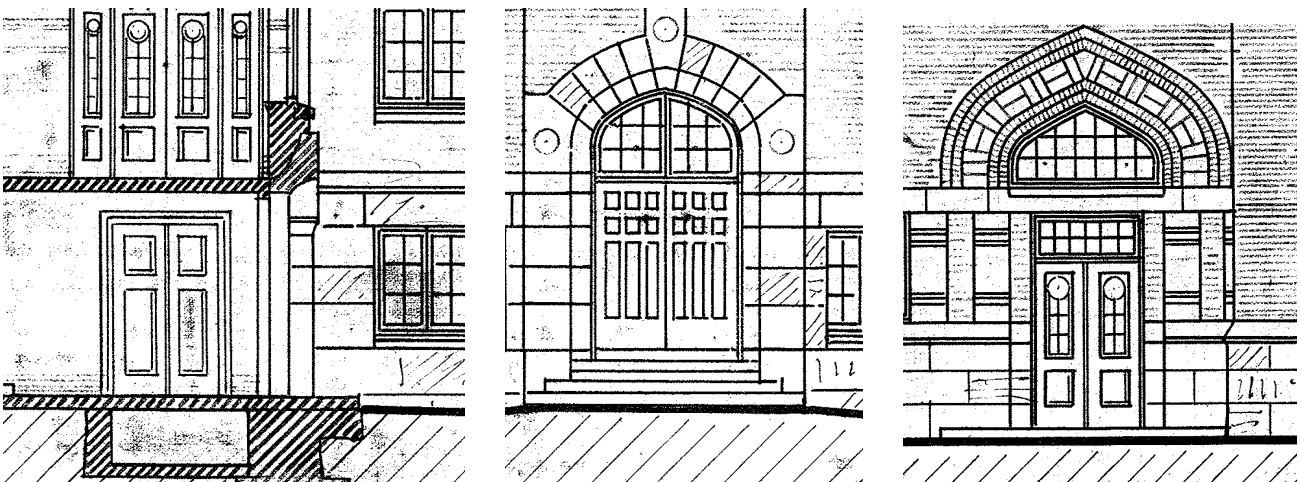
Originalritningarna till huvudbyggnaden visar på några olika typer av dörrar. Ytterportarna har dock ett ganska exklusivt och dekorativt utförande som inte passar till en enklare uthusbyggnad. Dock kan proportioner inspirera, glasade ytor ersättas med träfyllningar. Dörrar från interiören kan också tjäna som förebild, längst till höger. Mittem visar dörr mot skolgården på södra fasaden. Till höger entrédörr mot norr.
