## BOSGÅRDSFALLET

Renovering av en av dammvallarna

## RAPPORT ÖVER RENOVERING AV EN AV DAMMVALLARNA VID BOSGÅRDSFALLET Bosgårdsfallet, Bosgård 1:15, Torups socken, Hylte kommun

Dnr 2014-292, Rapportnr 2014:24

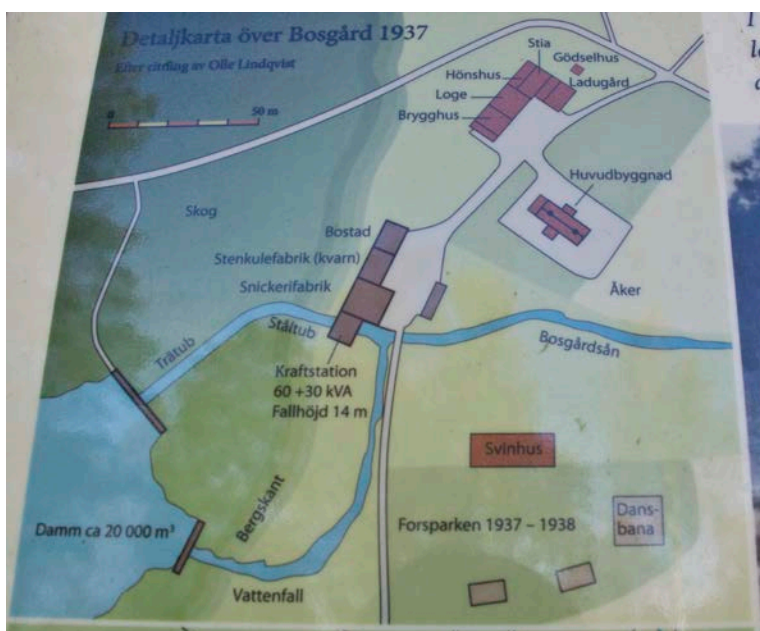
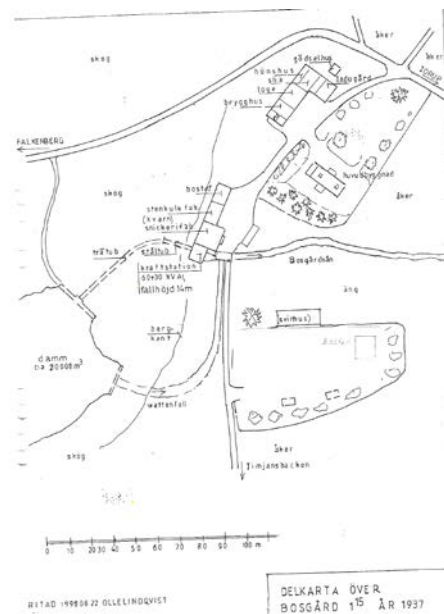
Foto av informationstavla vid parkeringen vid fallet, samt uppmättningsritning som utgjorde förlagan, vilken visar på alla de byggnader som en gång fanns på platsen. Kartan visar att det finns två dammvallar som håller dammen på plats. Det är den nedre som nu återställts. Den övre är ännu intakt, men i behov av en översyn.

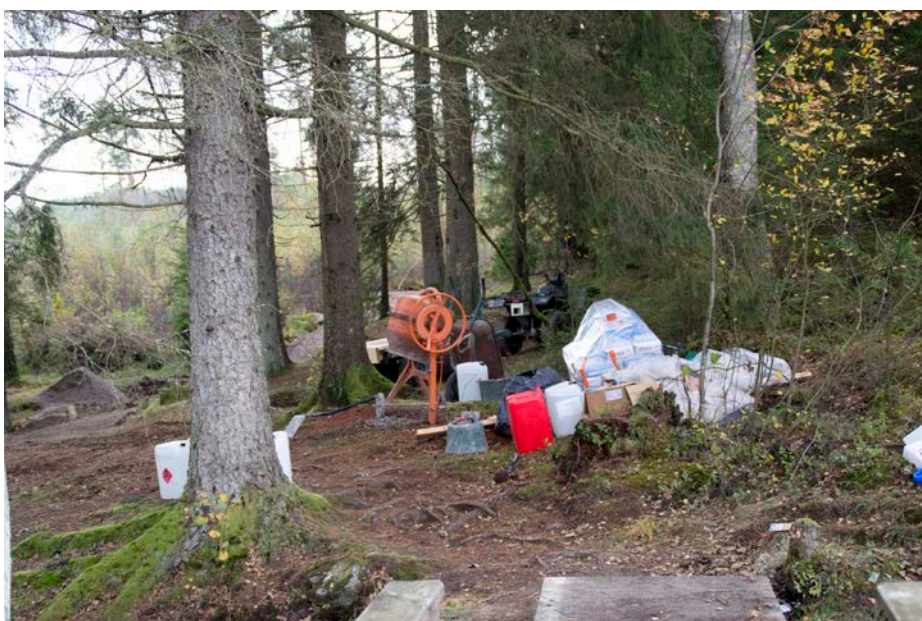
*För att kunna forsla materialet uppför den branta sluttningen byggdes en liten grusväg, vilken skymtar mellan träden bortom byggarbetsplatsen*

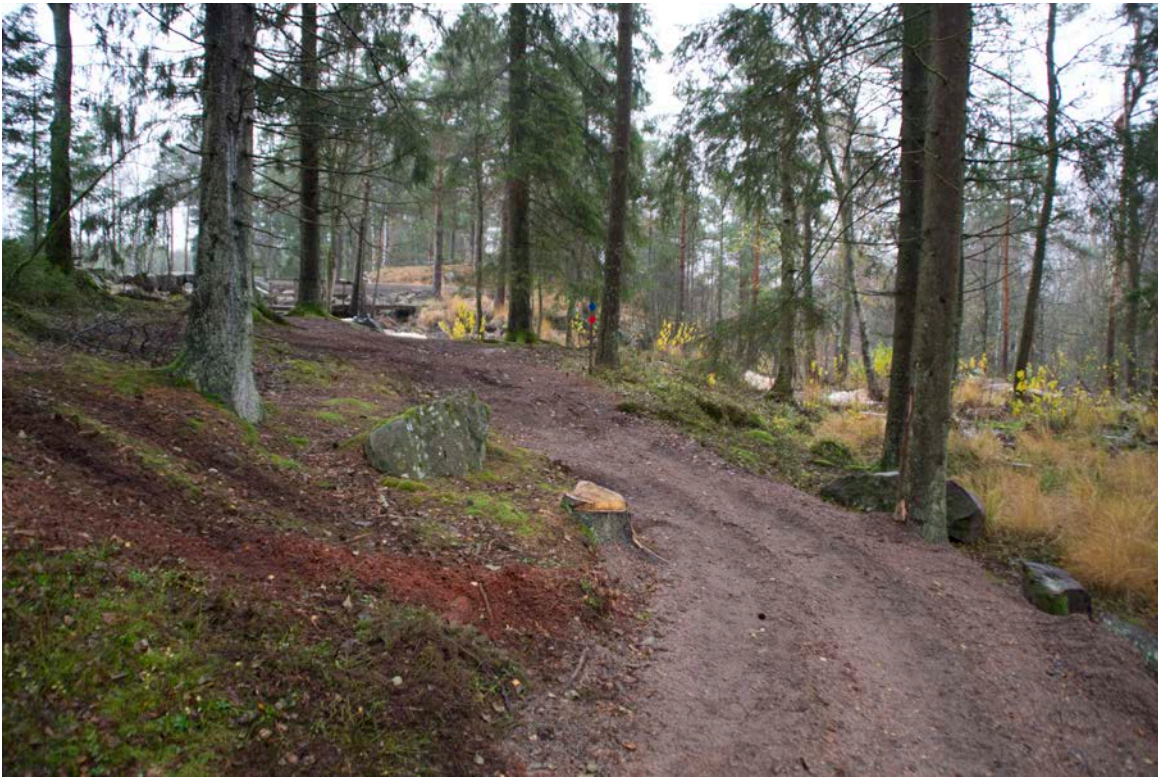
*Den nya vägen upp till dammen.*
