## Gården Grunnarp

### Omläggning av tak samt byte av syll

#### ANTIKVARISK MEDVERKAN - RAPPORT

2015:22

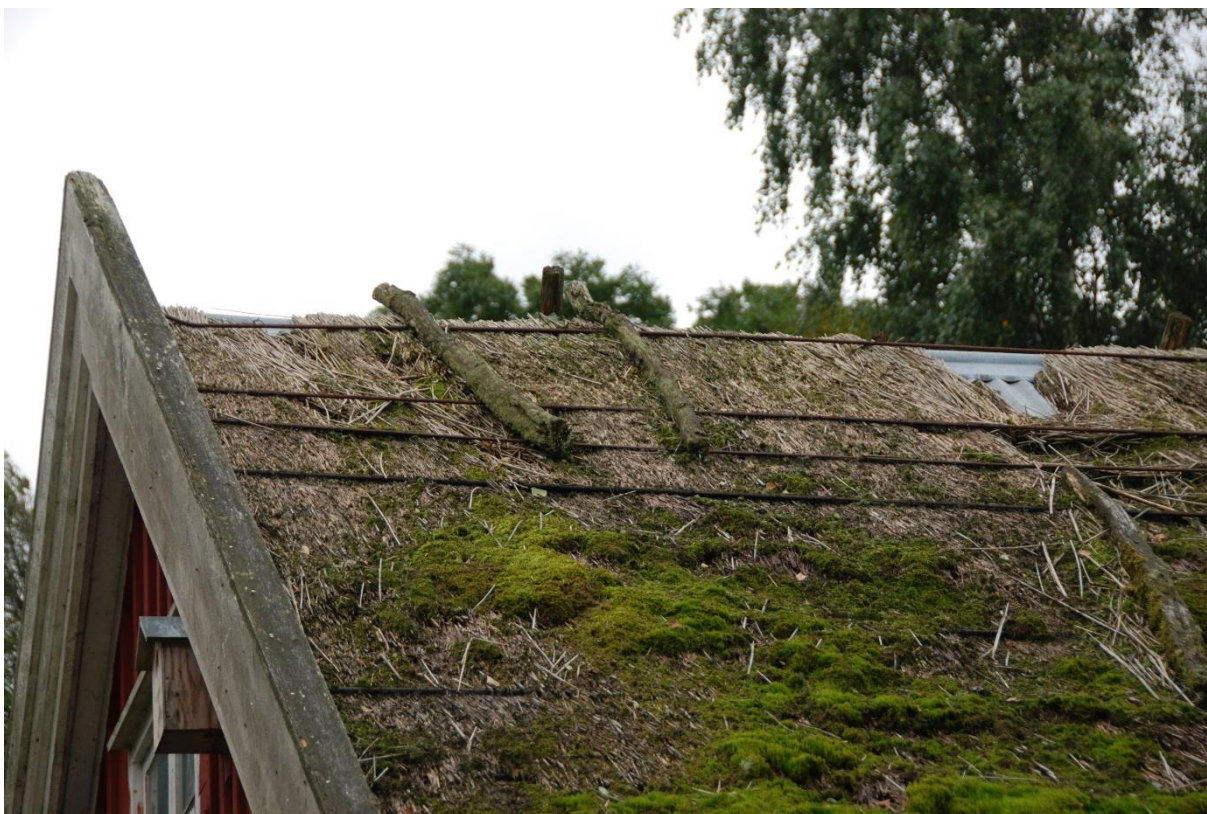
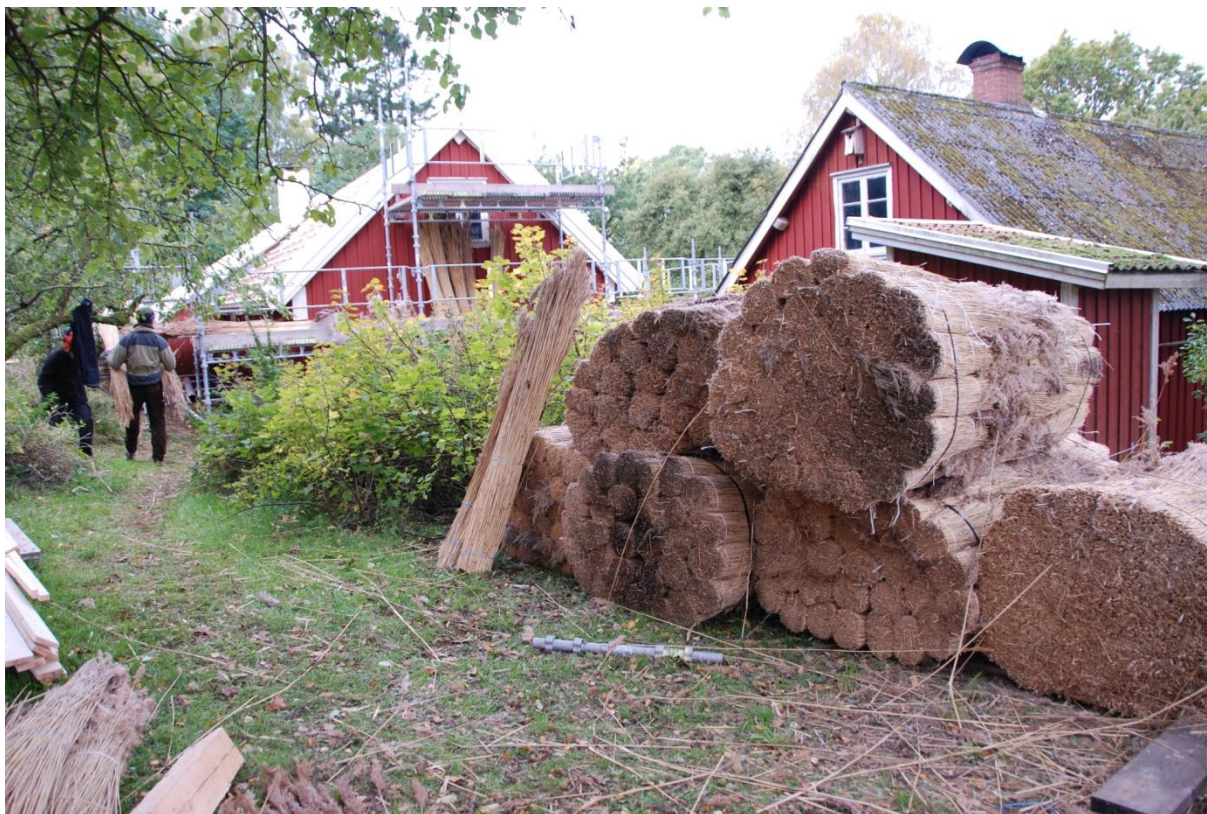
Taket var före omläggningen i mycket dåligt skick. Byggnaden har till stor del räddats av den plåttäckning som finns under stråttäckningen.

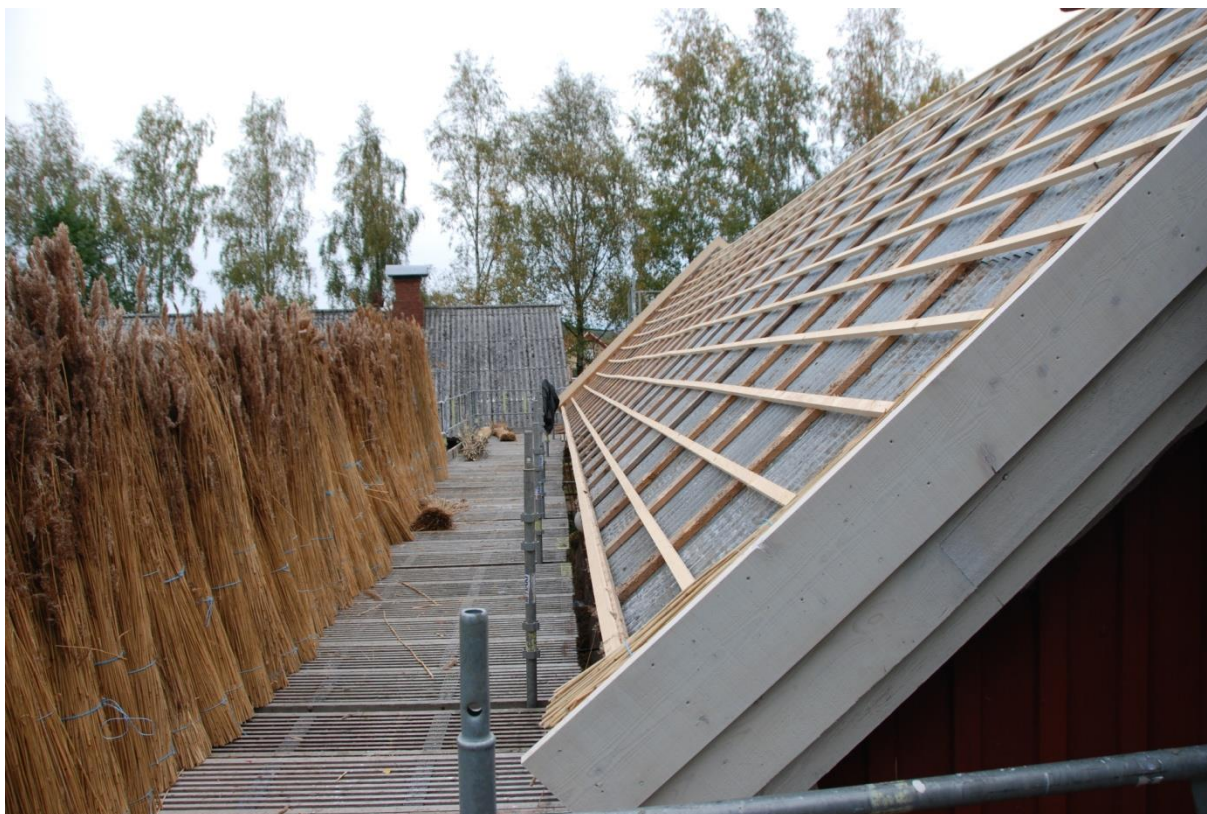
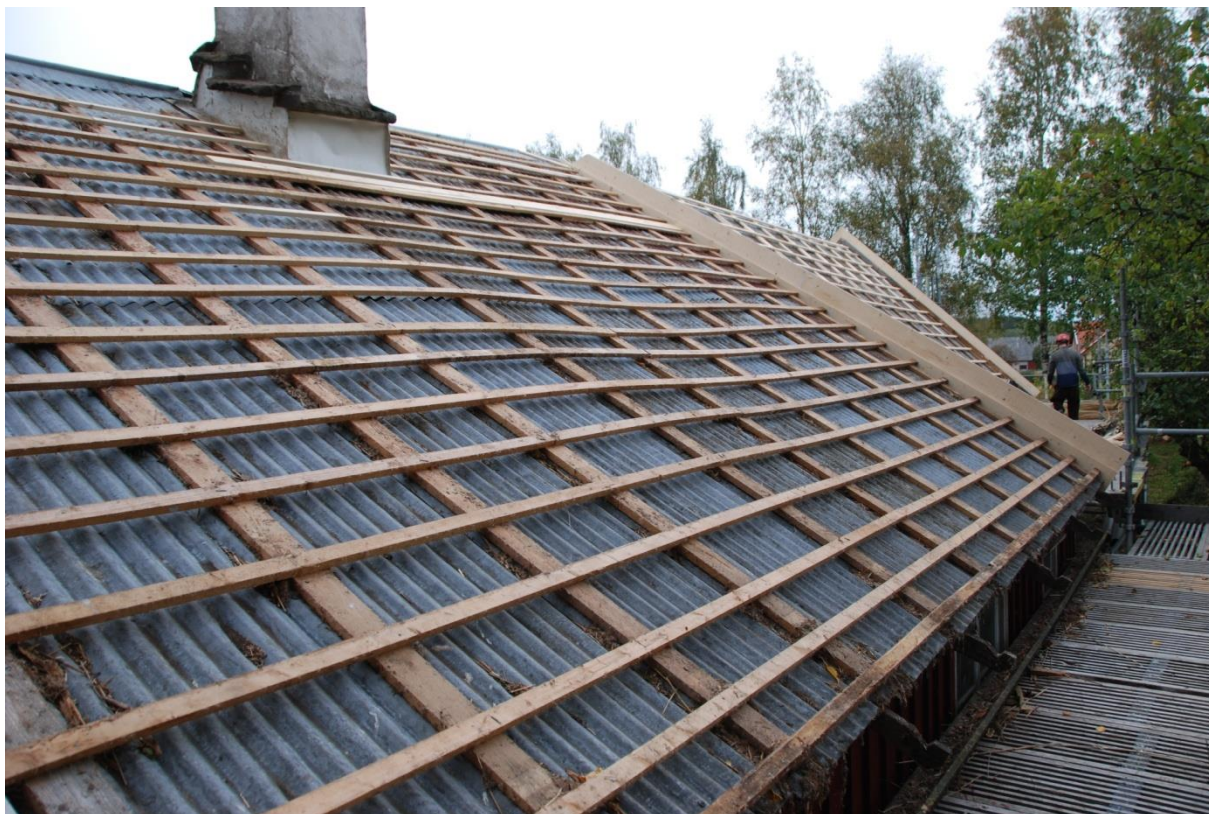
Den befintliga täckningen bestod av vass och det valdes också vid denna omläggning. Den levererades ifrån sjön Tåkern i Östergötland.

Ny strö- och bärläkt bestod av sågat virke som spikades i underlaget. I samband med omläggningen byttes också de vindskivor som var i dåligt skick ut och målades med vit linoljefärg.
