## Vendelsö kvarn

Antikvarisk medverkan vid reovering

### Rapport

Vendelsö 1:3, Värö socken, Varbergs kommun

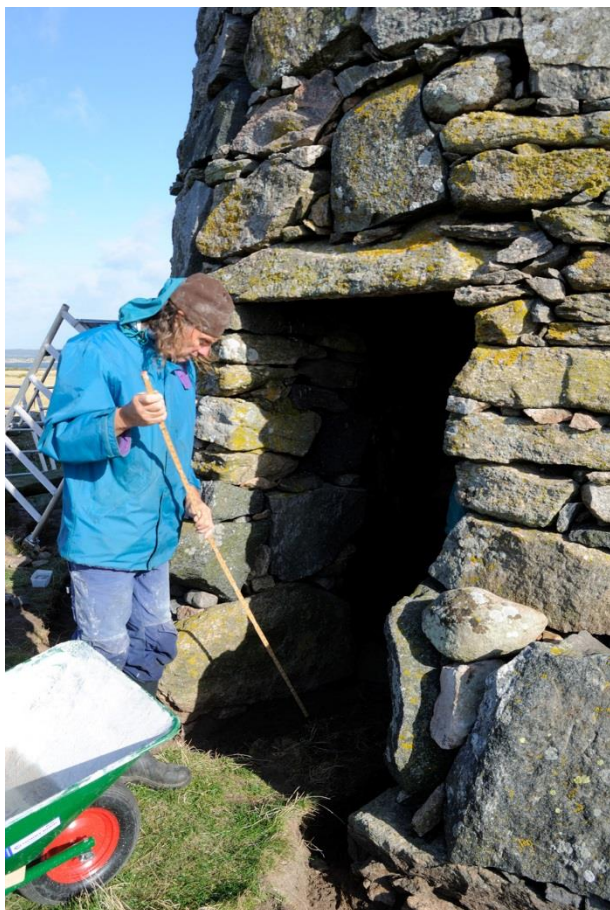
*T v: Den nya dörren till kvarnen.*

- Två (plank)dörrar och två fönster nyttillverkades och sattes i in i befintliga öppningar. Snickerierna platsbyggdes med individuella mått och delvis även konstruktion. Dörrarna tjärades utvändigt. Nya och befintliga fönster målades med linoljefärg.

*Kommentar: Arbetet är väl utfört. Dörrtillverkningen var komplicerad då öppningarna var så oregelbundna och sinsemellan olika. Någon äldre konstruktion att utgå från fanns ej heller. De ut- respektive inåtgående dörrarna är resultatet av en avvägning av funktion och säkerhet.*

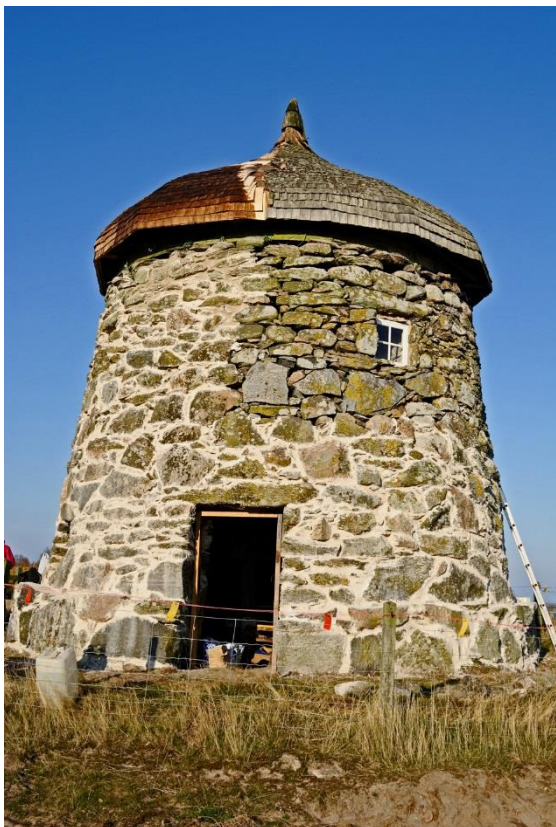
*Oktober 2015. Fogning och spåntäckning pågår samtidigt.*

- Vittrande fog har kratsats ut och ersatts med ny av hydrauliskt kalkbruk, utvändigt och invändigt. Komplettering av nedfallen och saknad sten. Nytt hydrauliskt bruk blandades på plats. Till kompletterande sten återanvändes nedfallen sten och sten intill kvarnområdet.

- Spåntaket lades om med ny takspån av tätvuxen gran. Spånen är spikad med blank (ogalvad) spik (tanken är att denna ska ha ungefär samma livslängd som spånen). Taket ströks två ggr med s.k. Roslagsmahogny efter läggning. Toppen kläddes med blyplåts-/asfaltsduk.

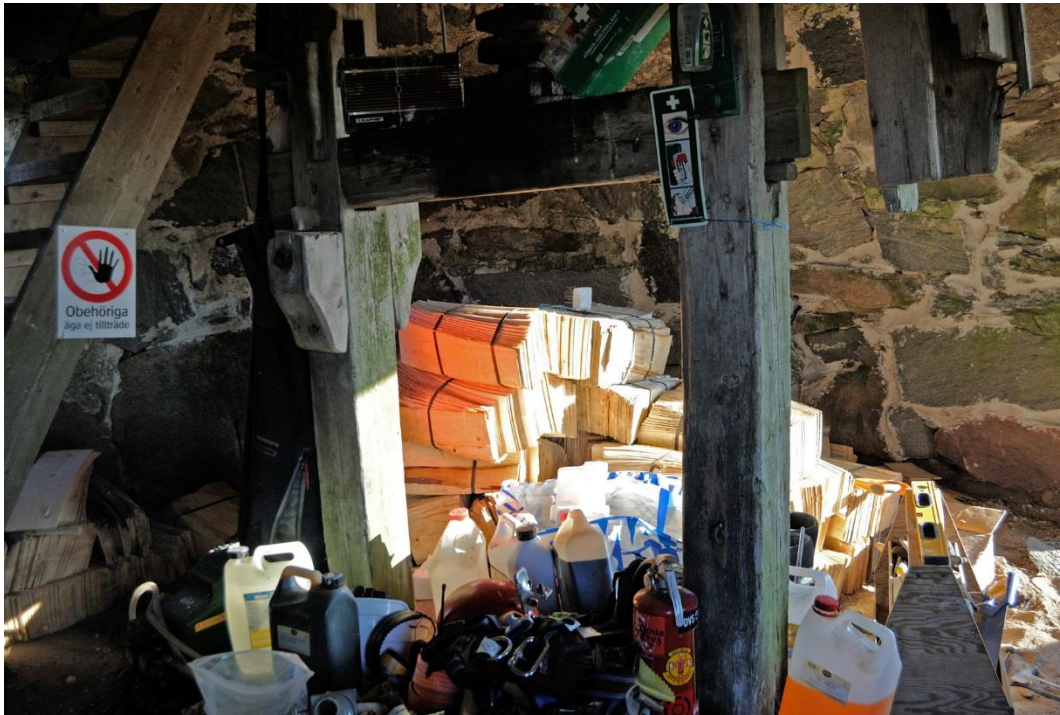
*Travar med stickespån i buntar i väntan på uppsättning i kvarnen intill den s k broen, eller brohästen.*

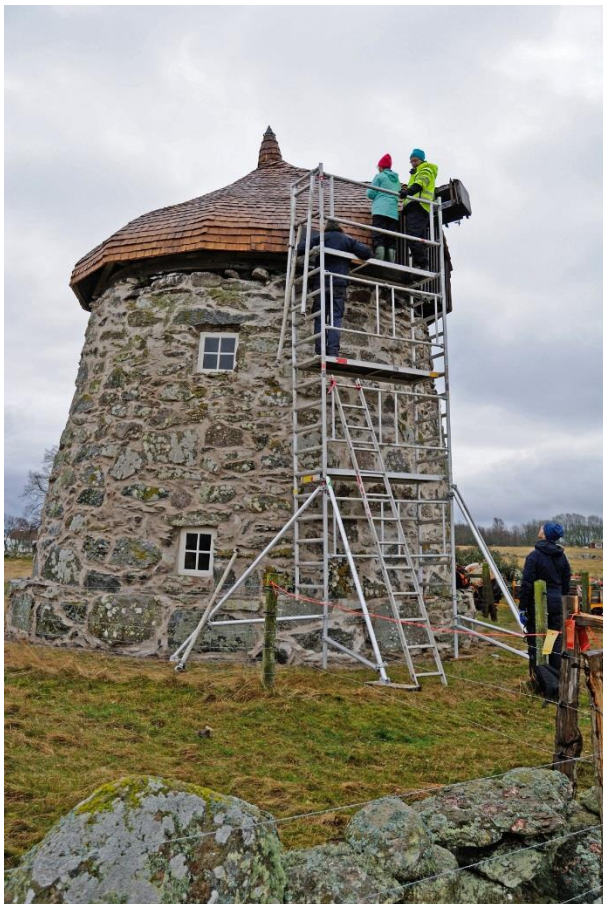
*Hättan inspekteras efter omläggning vid slutbesiktningen. November 2015.*

*Kommentar: Arbetet är väl utfört och väl anpassat efter de lokala, såväl byggnads- som vädermässiga, förutsättningarna. God och omväxlande höger-vänster överlappning av spånen har t.ex. gjorts, för att få ett så bra vindmotstånd som möjligt.*
