# TÖNNERSJÖ KYRKA

Renovering av golv m.m.

Tönnersjö socken, Halmstads kommun

RAPPORT KULTURMILJÖ HALLAND 2022:17

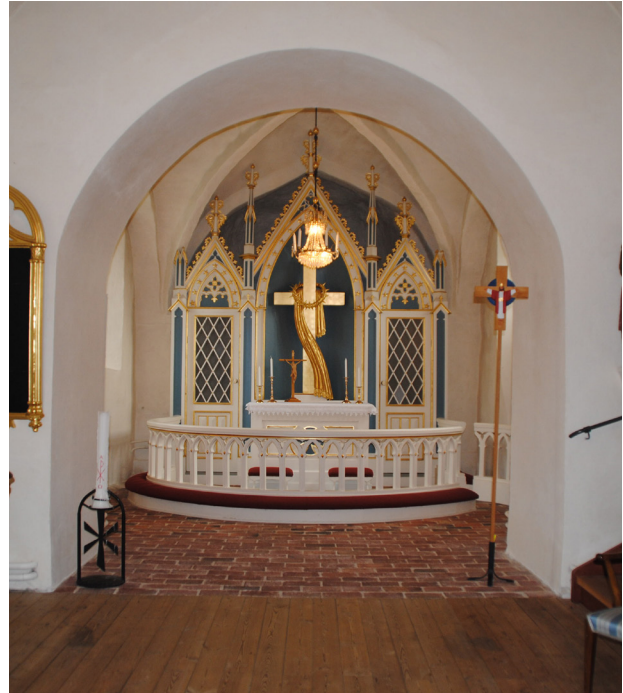
Korets golv renoverades 1997, då trägolvet togs bort och det underliggande tegelgolvet togs fram.

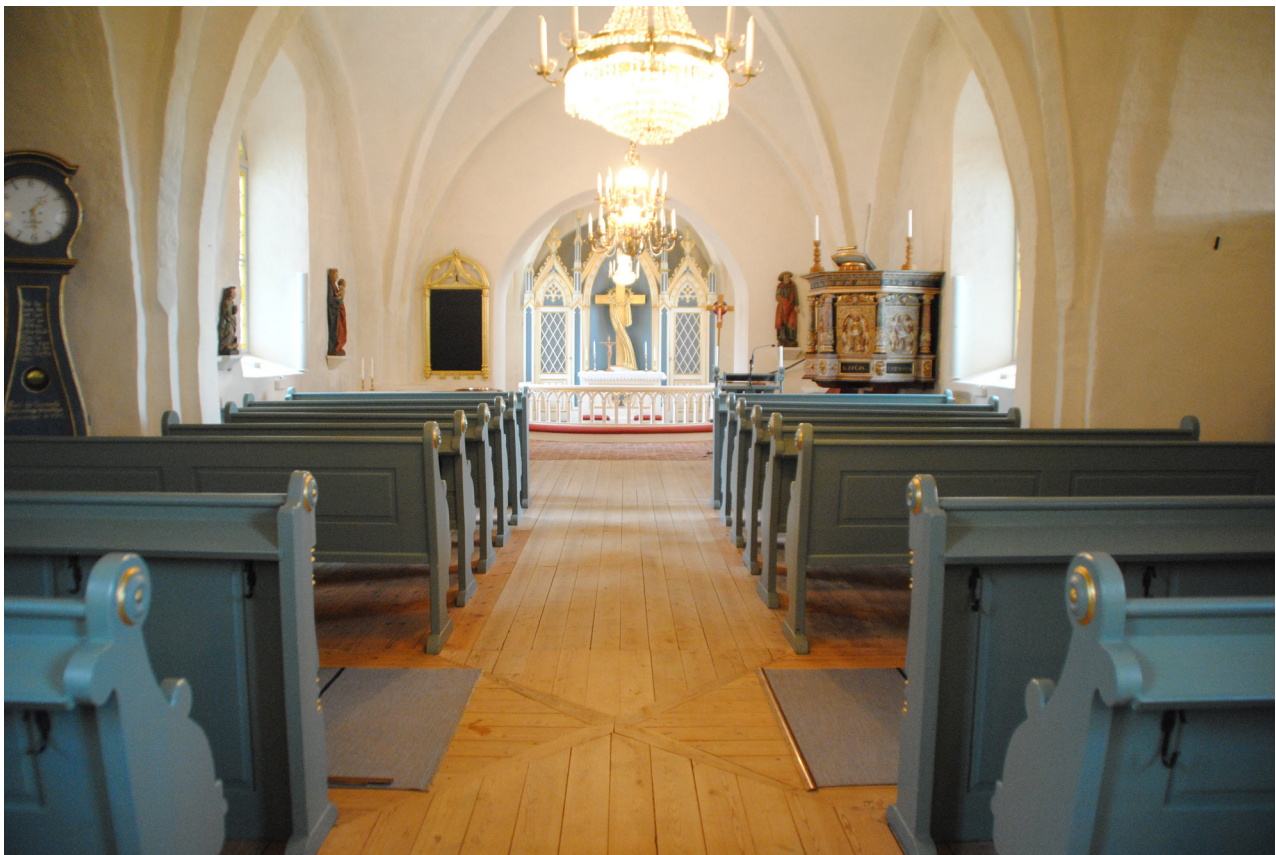
Trägolvet var lagt med brädorna i kyrkans längdriktning, utom i tvärgångarna där de låg i nordsydlig riktning. Där mittgång och tvärgångar möttes hade ett stjärna skapats.

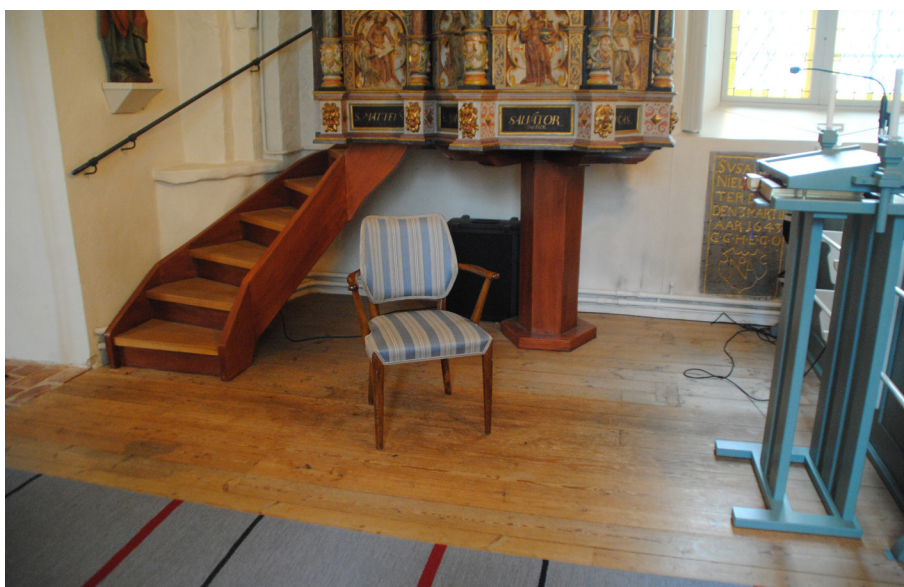
Golvet i sydost vid predikstolen.

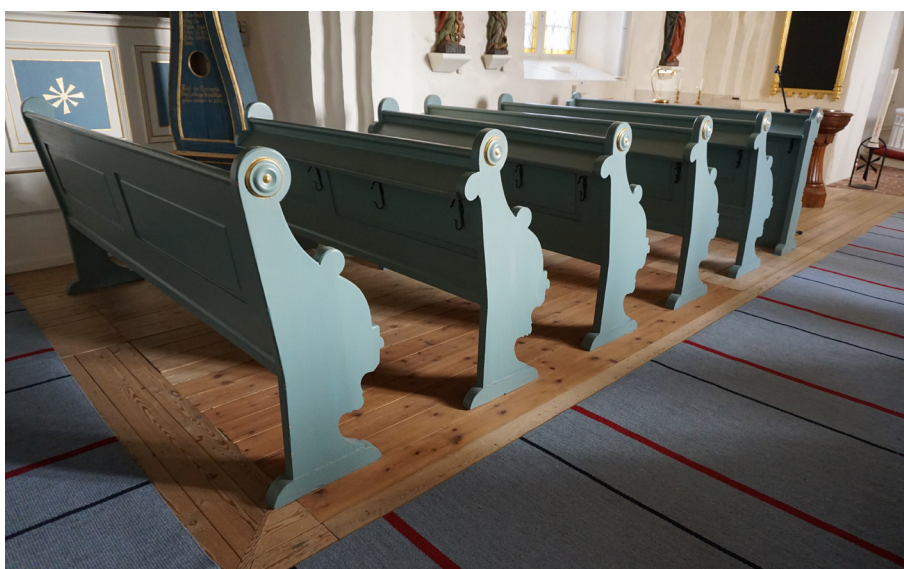
Nordöstra bänkkvarteret innan renovering. Bakom bänkkvarteret finns tvärgången med brädorna lagda i nordsydlig riktning.

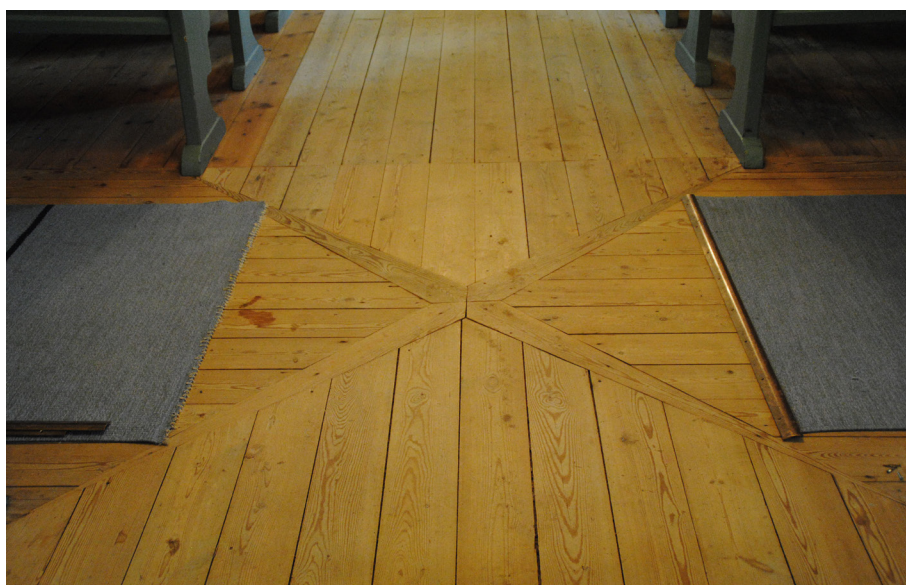
Stjärnan i mitten av golvet, där mittgången och tvärgångarna möttes.

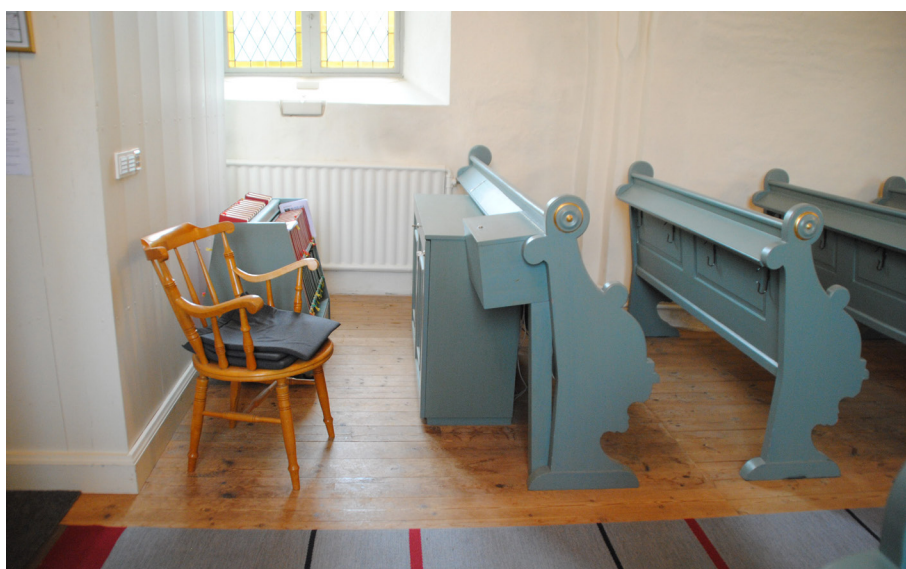
Längst bak i det nordvästra bänkkvarteret finns vaktmästarplatsen som kräver rödrdragning till all teknik.

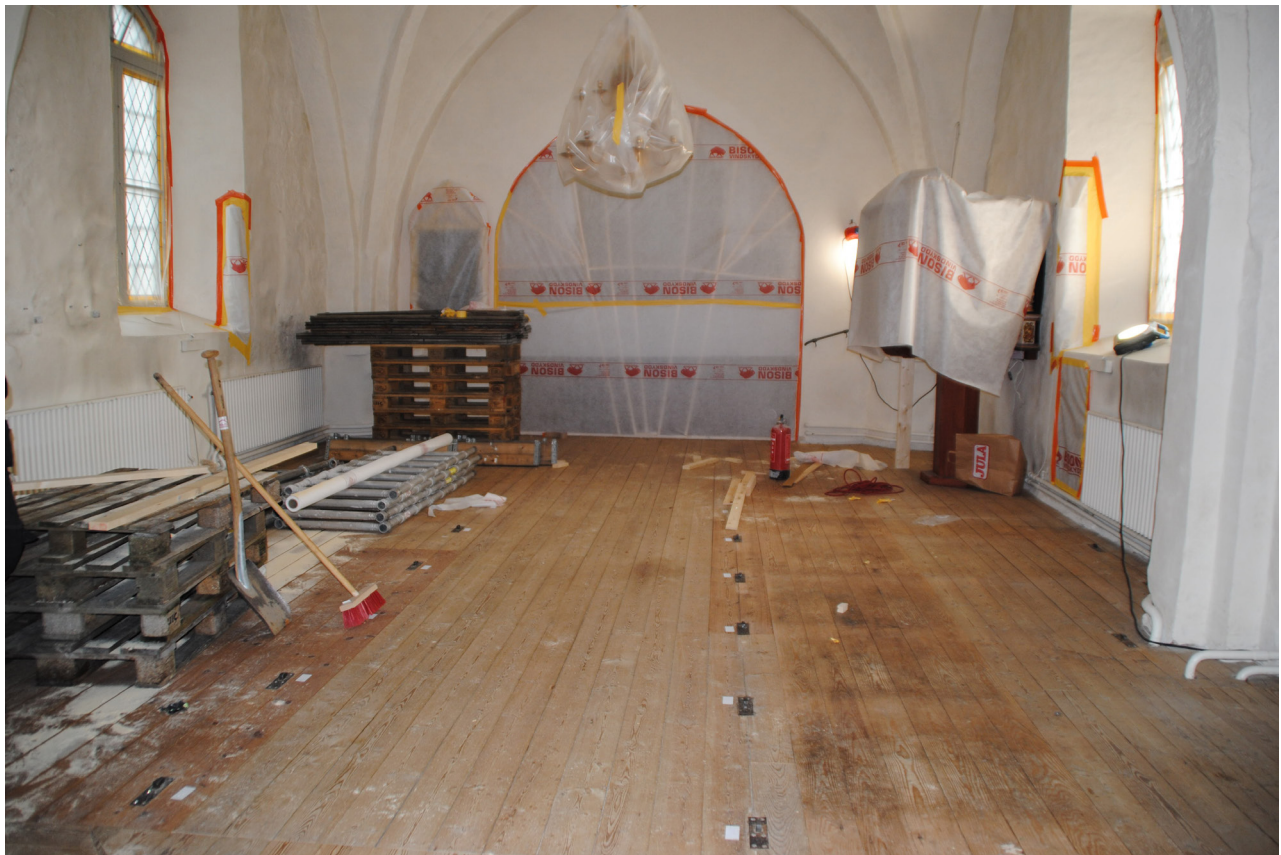
Trägolvet efter att bänkarna tagits bort

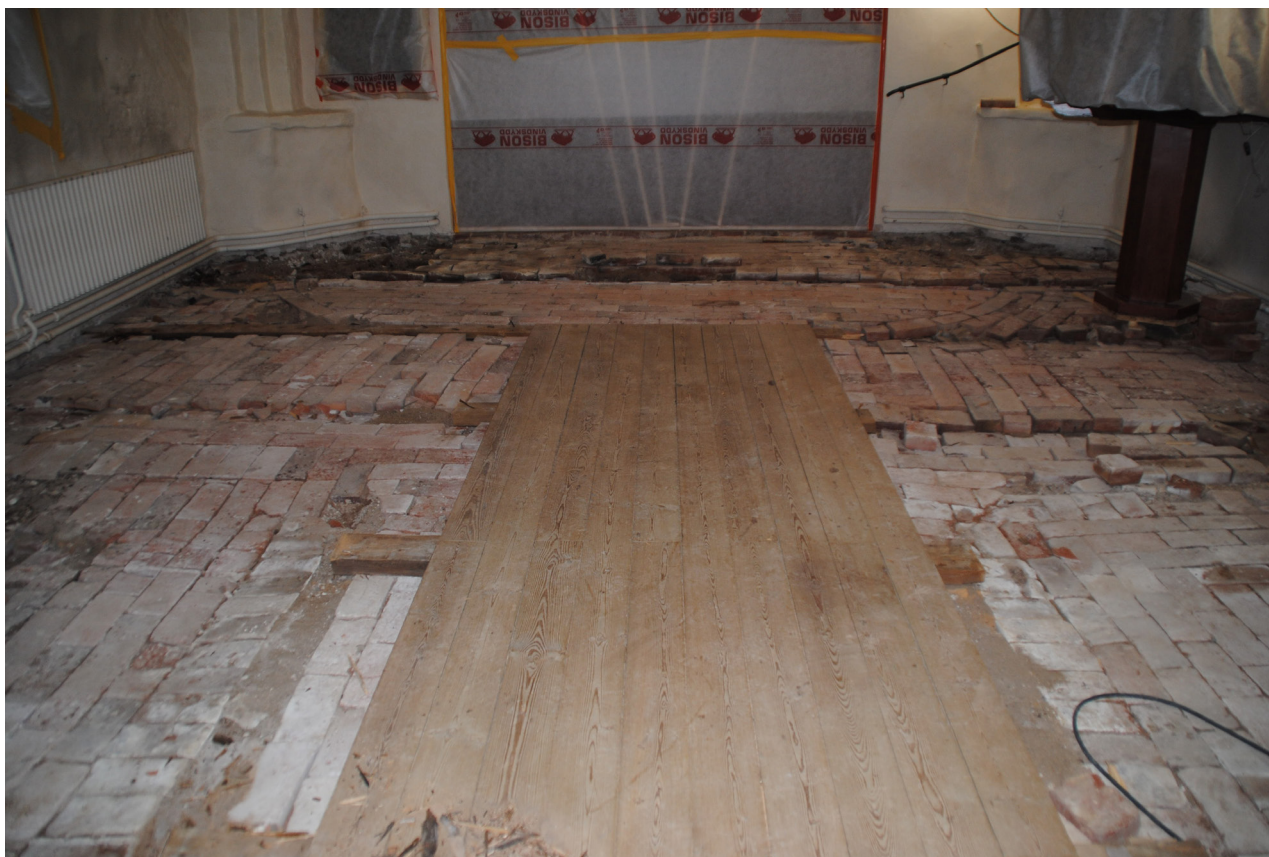
Större delen av trägolvet har brutits upp framåt i kyrkan. Mittgången lämnades tillfälligt kvar för att underlätta när tegelgolvet skulle tas upp.

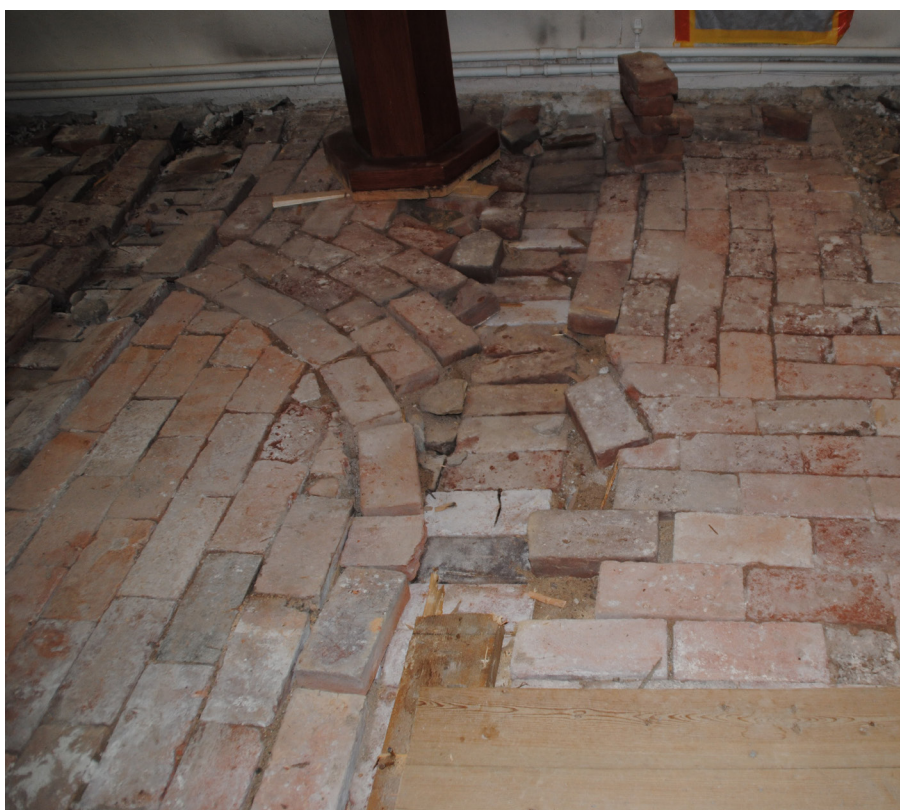
Längst fram låg golvet i en halvcirkelform , som delvis verkar vara ändrad vid något tidigare tillfälle. Längre tillbaka har altarringen varit placerad i detta läge.

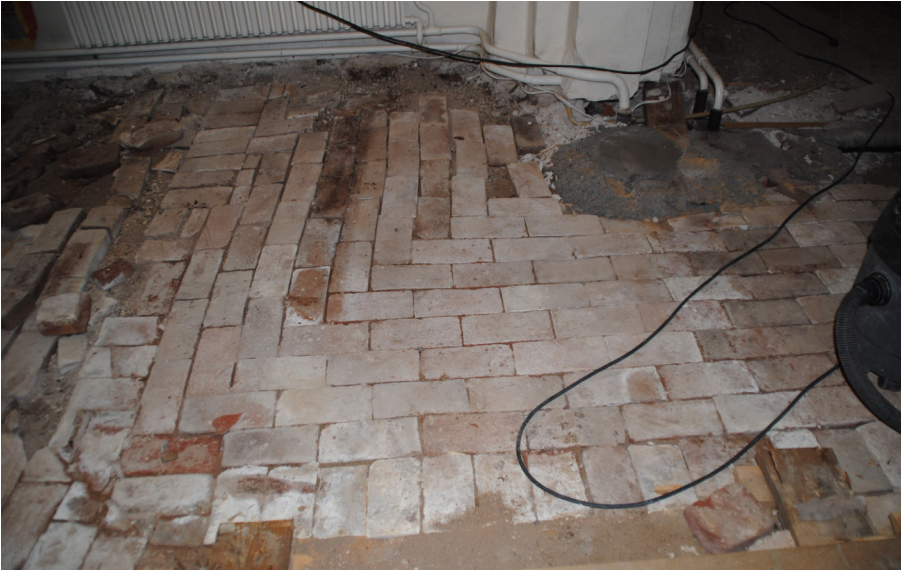
Det gamla tegelgolvet var lagt med kvadratiska former men det var svårt att hitta någon riktig regelbundenhet i mönstret.

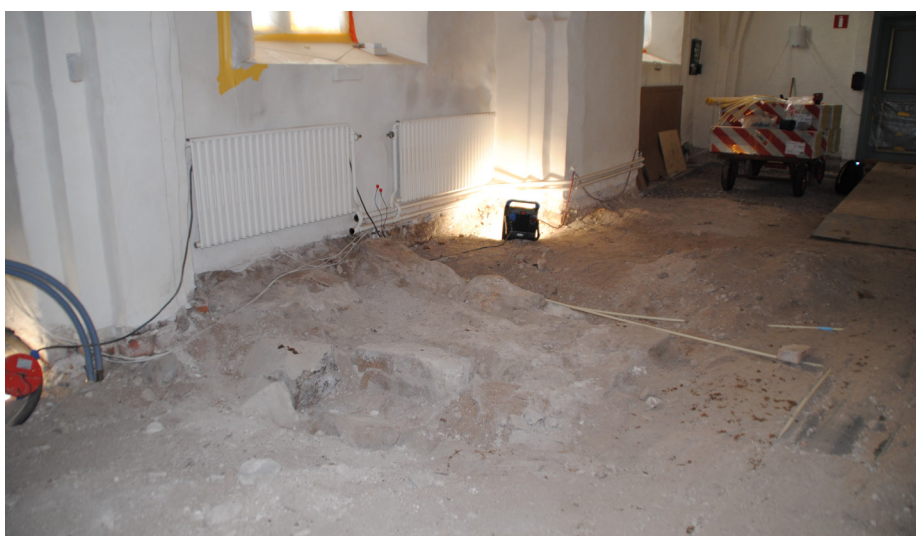
När marken schaktats ner blev två murformationer synliga på marken, en i söder och en i norr. Arkeolog tillkallades för att undersöka murarna.

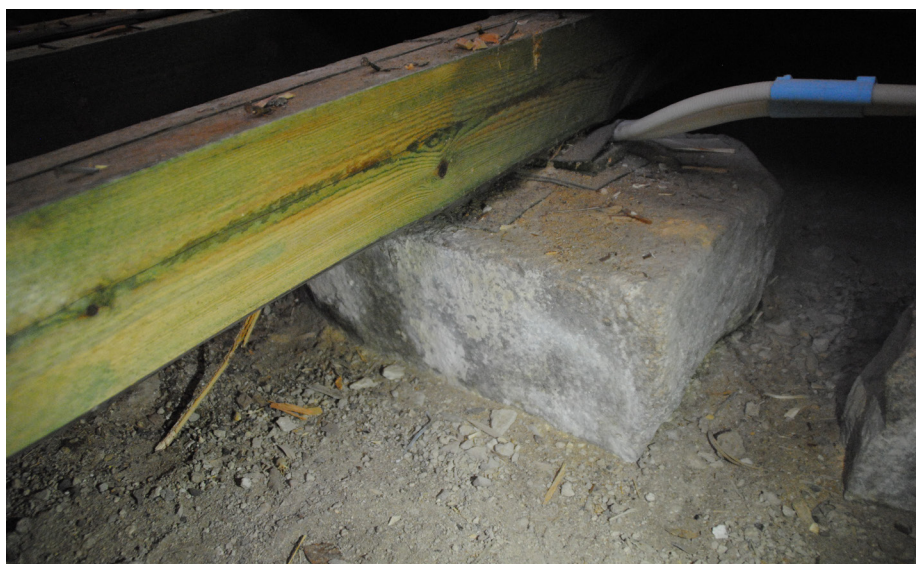
Bjälklaget längs i väster var upplagt på fint bearbetade stenar, som troligen tidigare varit hörnsten i någon portal innan tidigare ombyggnader.

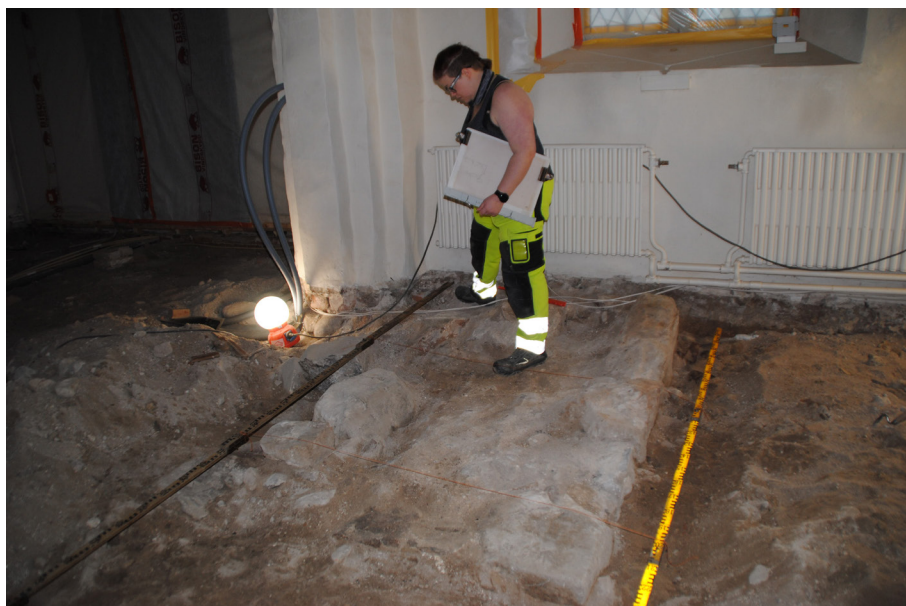
När tegelgolvet lyftes och marken började jämnas av skymtades toppen av en stenmur intill kyrkans södra och norra vägg. Det visade sig vara en gammal grundmur som korsar dagens långhus under marken precis väster om kyrkans tvärskepp.

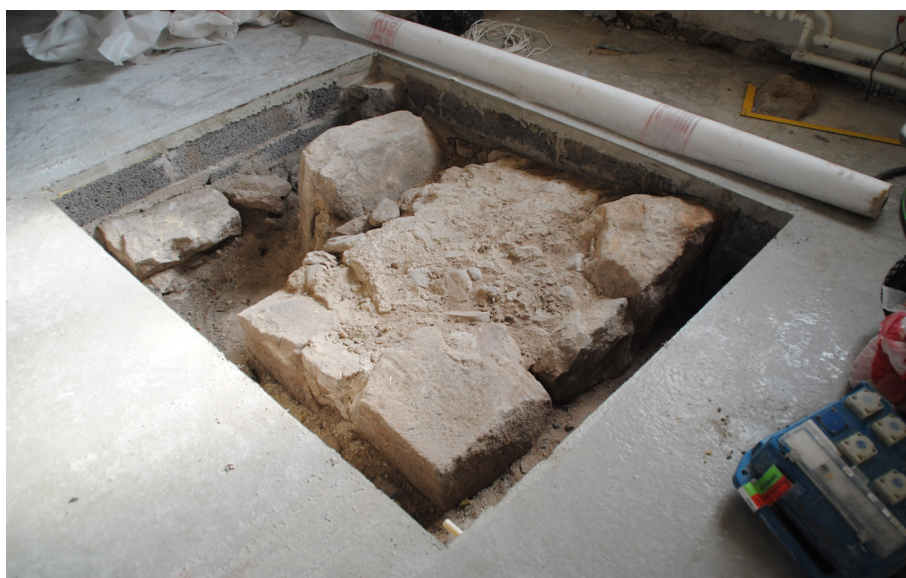
Arkeolog från Kulturmiljö Halland kunde konstatera att murarna var en del av den äldsta västväggen. Församlingen tyckte att upptäckten var spännande och ansökte hos länsstyrelsen om att behålla den bäst bevarade murdelen synlig.

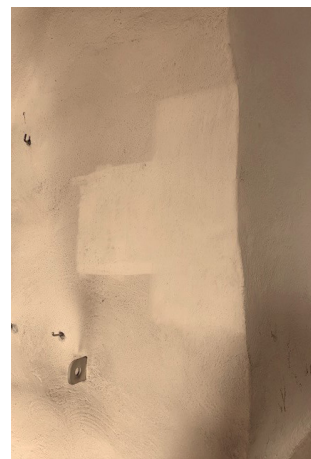
När kyrkorummet var tomt märktes det tydligt hur smutsade väggarna och valven var. Snöstorps församling bestämde sig därför att dessa skulle rengöras och kalkas om i samband med golvrenoveringen.

Nedan: En liten provyta på rengöring gjordes intill det ena fönstret i koret.

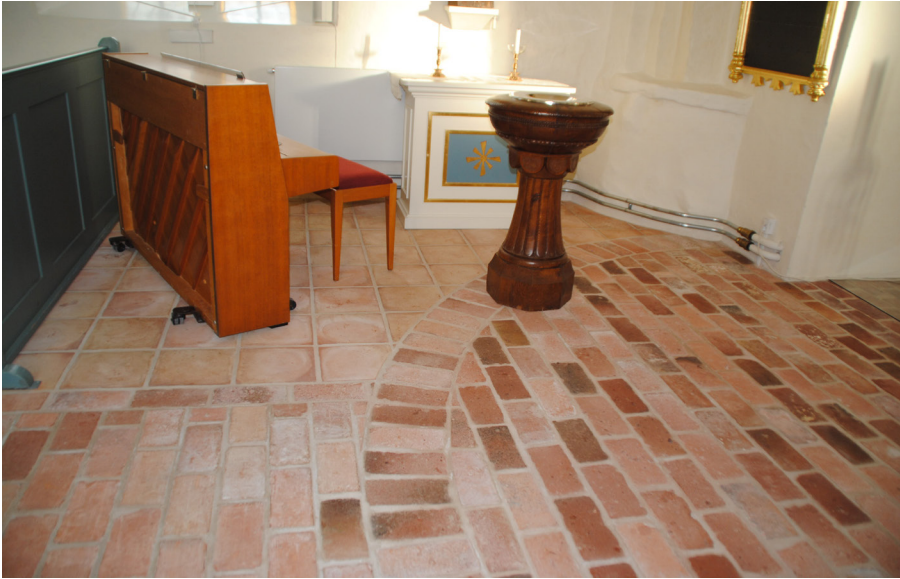
Det nya tegelgolvet i det nordöstra hörnet vid dopfunten och dopaltaret.

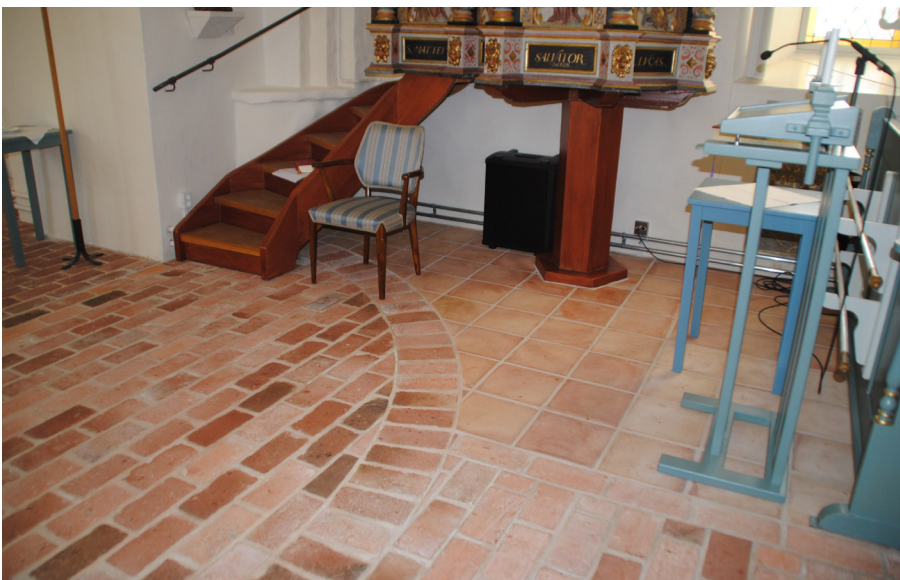
Det sydöstra hörnet vid predikstolen.

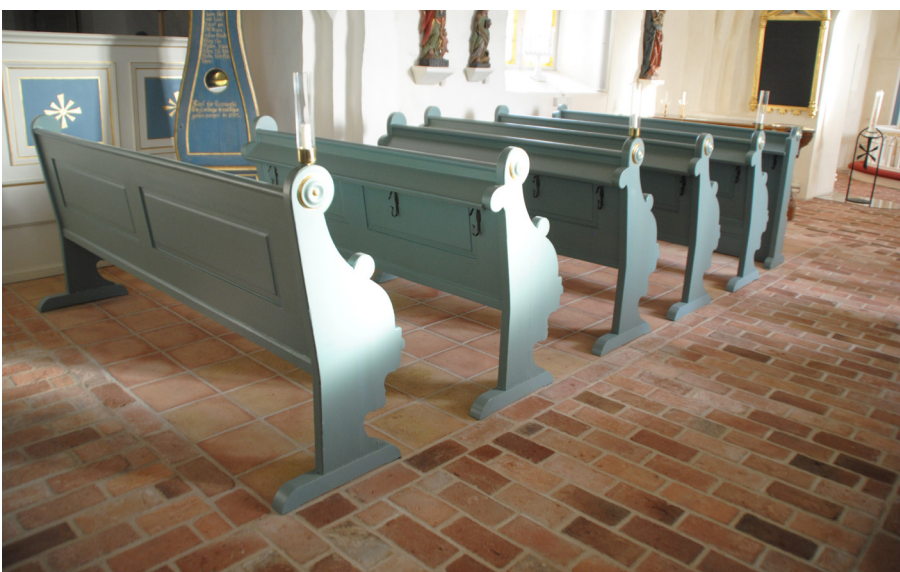
I bänkkvarteren har golvet lagts med nytillverkade kvadratiska golvtegelplattor från Qvesarum.

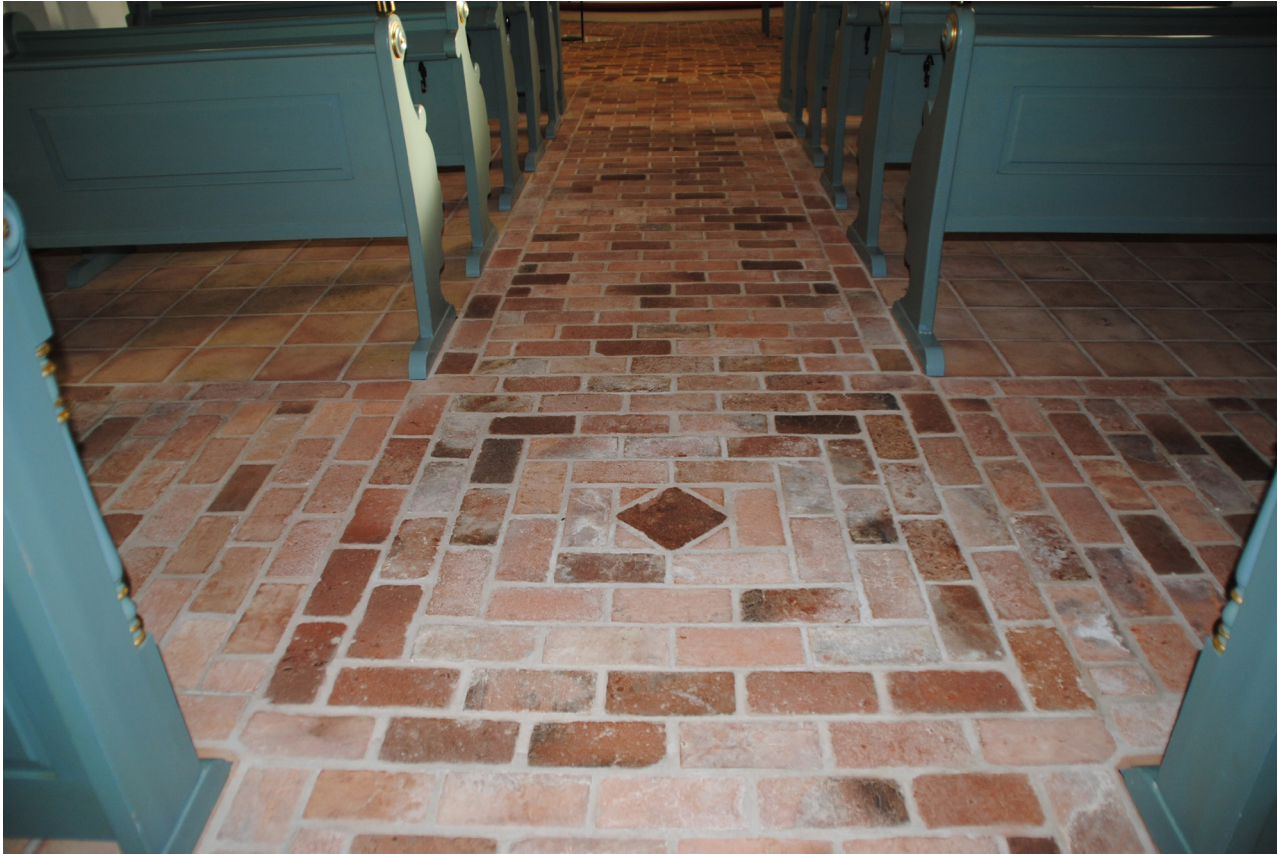
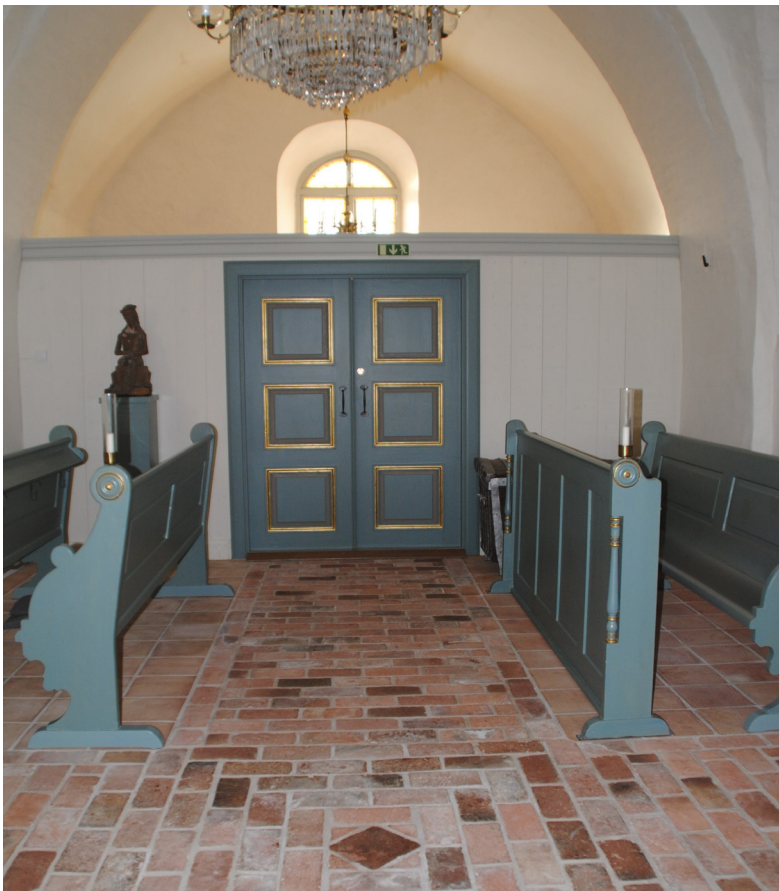
I mötet mellan mittgång och tvärskepp, där trägolvet tidigare hade en stjärna, har golvet lagts i mönster med en äldre kvadratisk tegelplatta i mitten.

I tvärgångarna har tegelgolvet lagts i motsatt riktning mot mittgången.

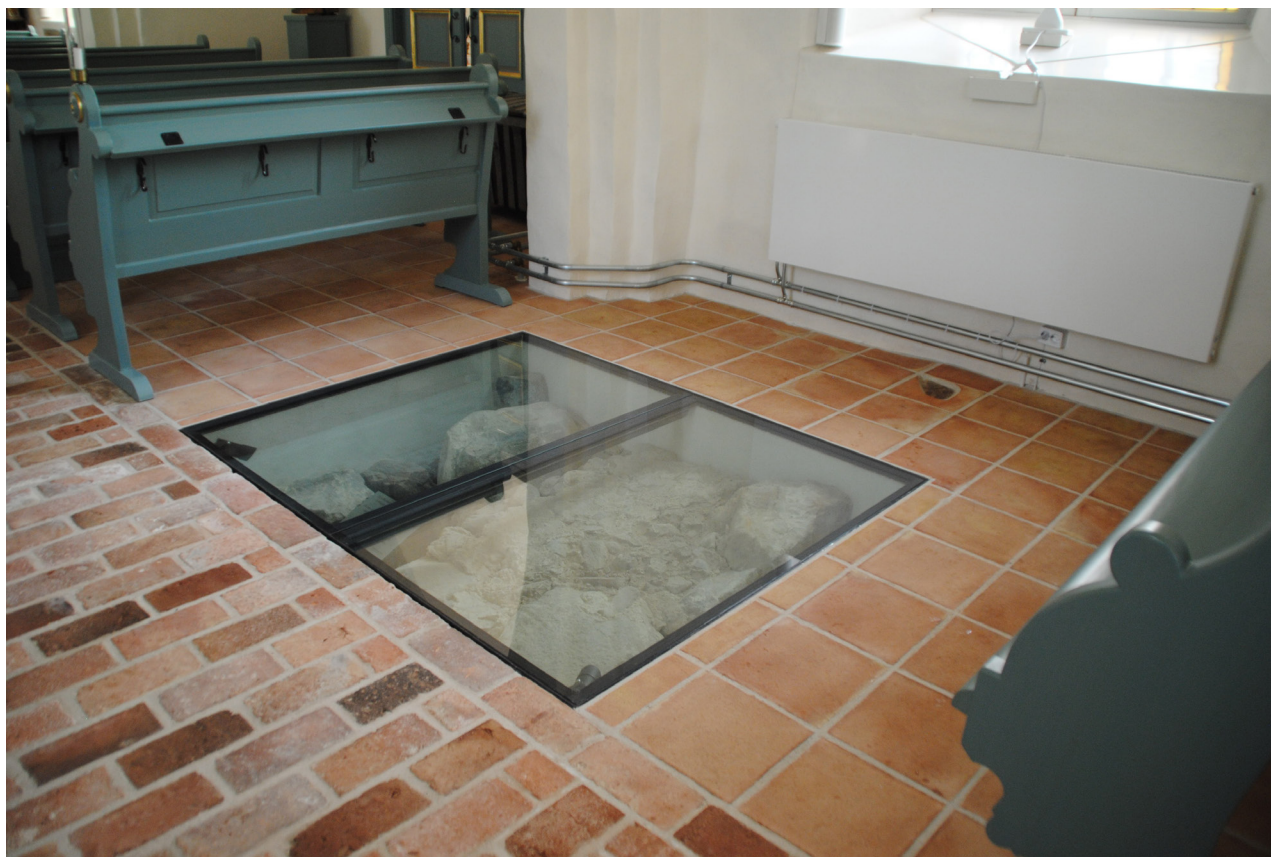
Ett glasgolv har lagts över en bit av den nyfunna muren så att den förblir synlig för dagens kyrkobesökare. Det är troligen första gången på flera hundra år som man i Tönnersjö kyrka kan se den tidigmedeltida västväggen med sin omsorgsfullt huggna hörnsten.

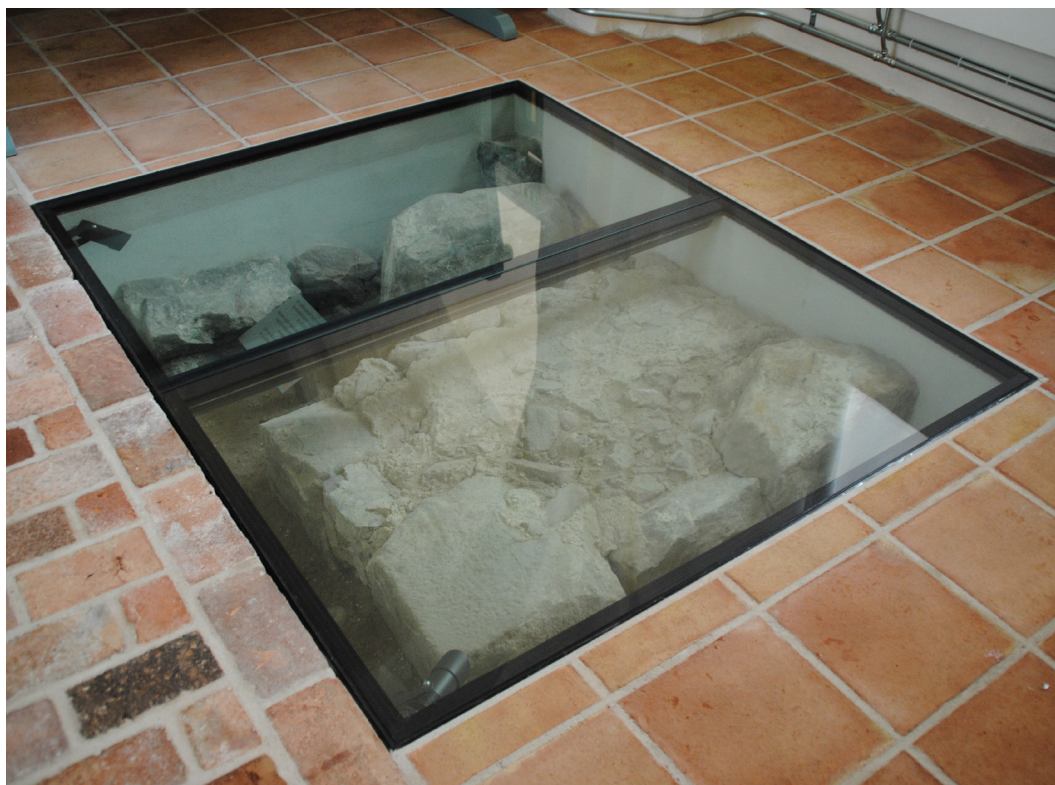
Under glasgolvet har utrymmet försetts med belysning och en skylt som berättar om vad man ser.

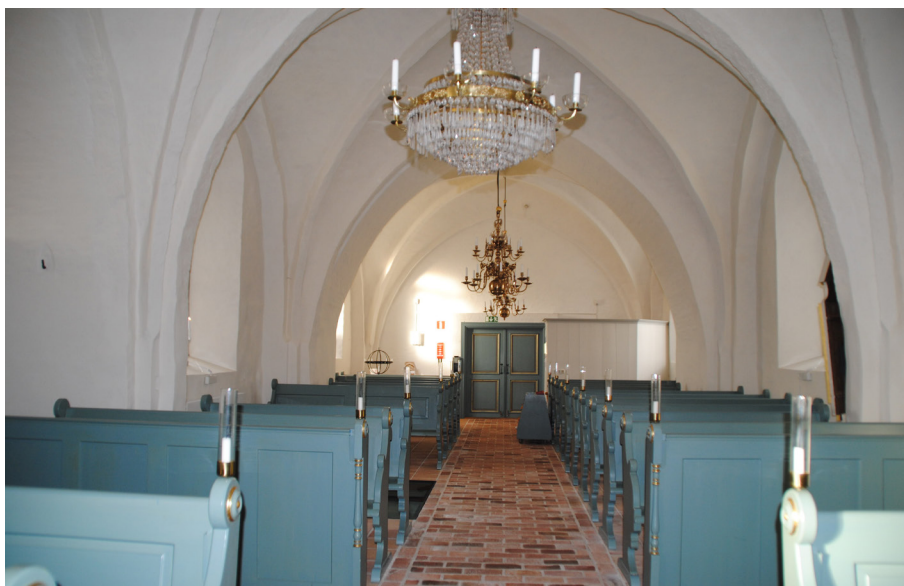
Kyrkan sedd mot väster och huvudentrén. En av de kapphyllor som tillkom vid renoveringen 1997 har behållits.

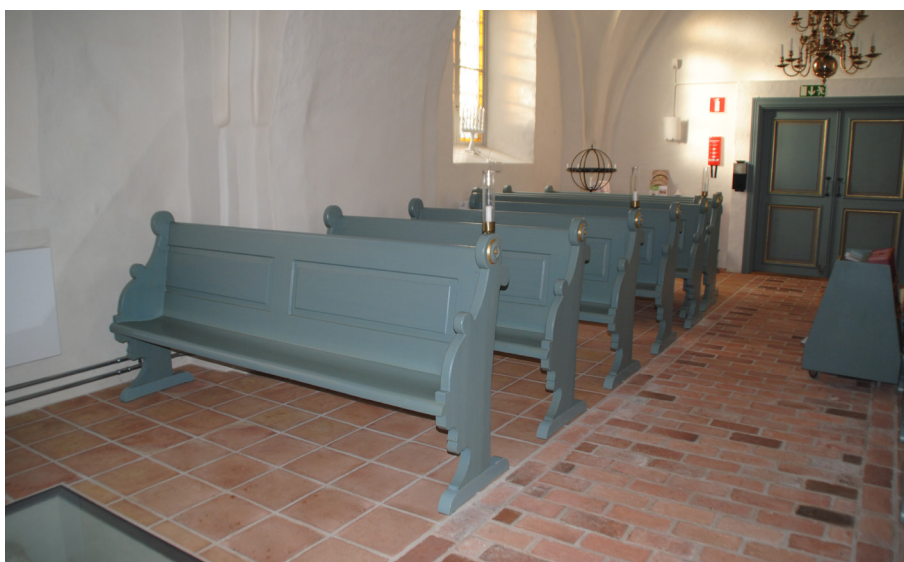
Den bakre delen av det sydvästra delen efter renovering. Det finns en tanke på att de bakre bänkarna ska kunna lyftas ut och ersättas med bord och stolar för kyrkkaffe.

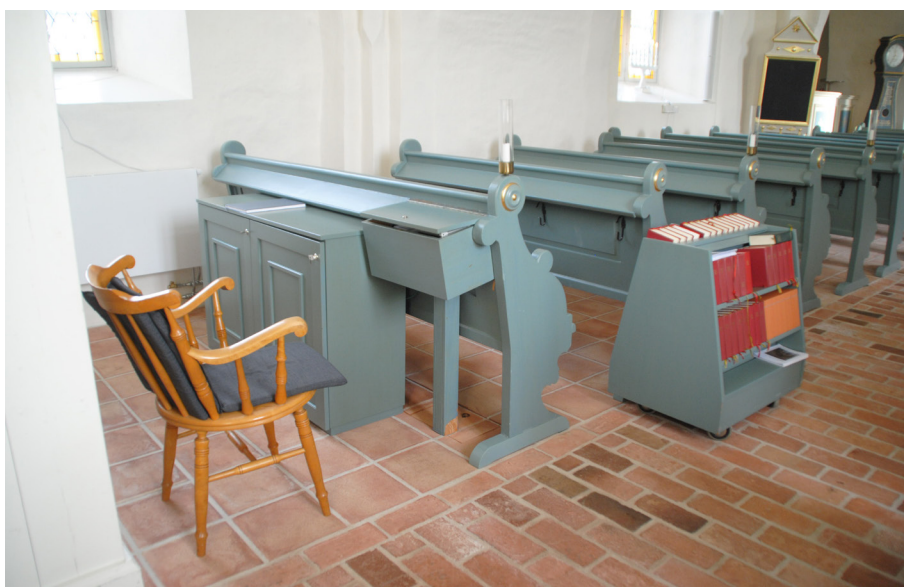
Längs bak i det nordvästra kvarteret har vaktmästarplatsen monterats tillbaka och rördragningar har gömts i golvet.
