ANTI~~Q~~VARISK FÖRUNDERSÖKNING 2020

SÖNDRUMS FÖRSAMLINGSGÅRD

Söndrum 4:1, Söndrums socken, Halmstads kommun

Antikvarisk förundersökning 2020.

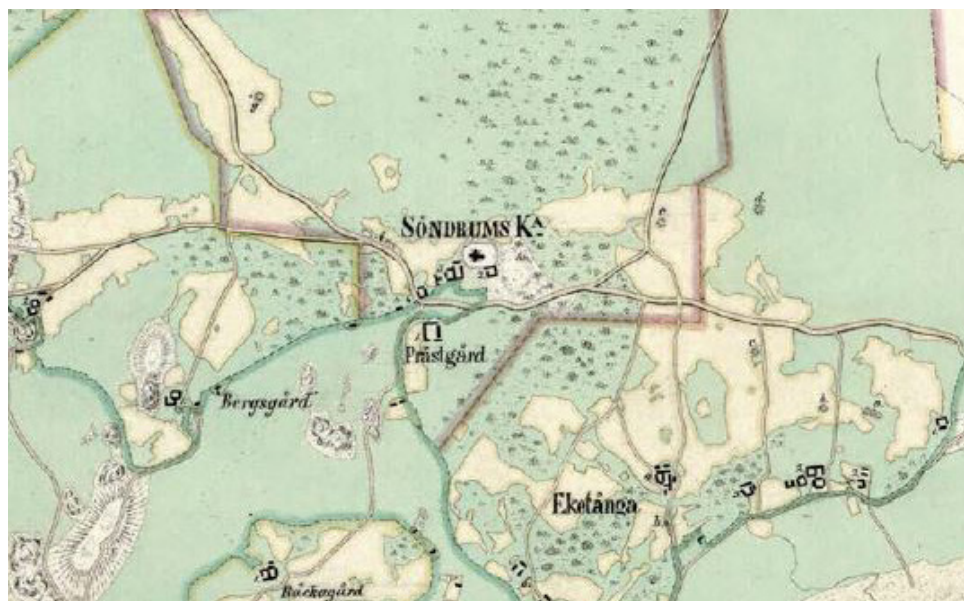
Utdrag från sockenkartan över Söndrums by från år 1850. Prästlönebostället är här prästgård. Övriga gårdar är Hovgården som fortfarande finns kvar och Klockaregården som ligger där den yngre delen av Kyrkskolan ligger idag.

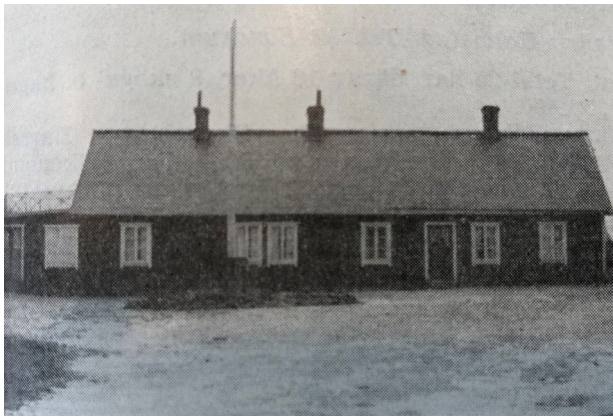
Boningshuset till prästlönebostället på ett fotografi taget på 1930-talet. Byggnaden är uppförd 1865.

Prästlöneboställets mangårdsbyggnad var uppförd 1865, och moderniserad på 1950-talet. Bostadshuset var till utseendet som en traditionell lång, smal hallandslänga med träfasad, sexdelade spröjsade fönster och tre skorstenar. I början av 1960-talet hade den tegeltak. Byggnaden hade 8 rum och kök, samt en liten källare under en del av huset.

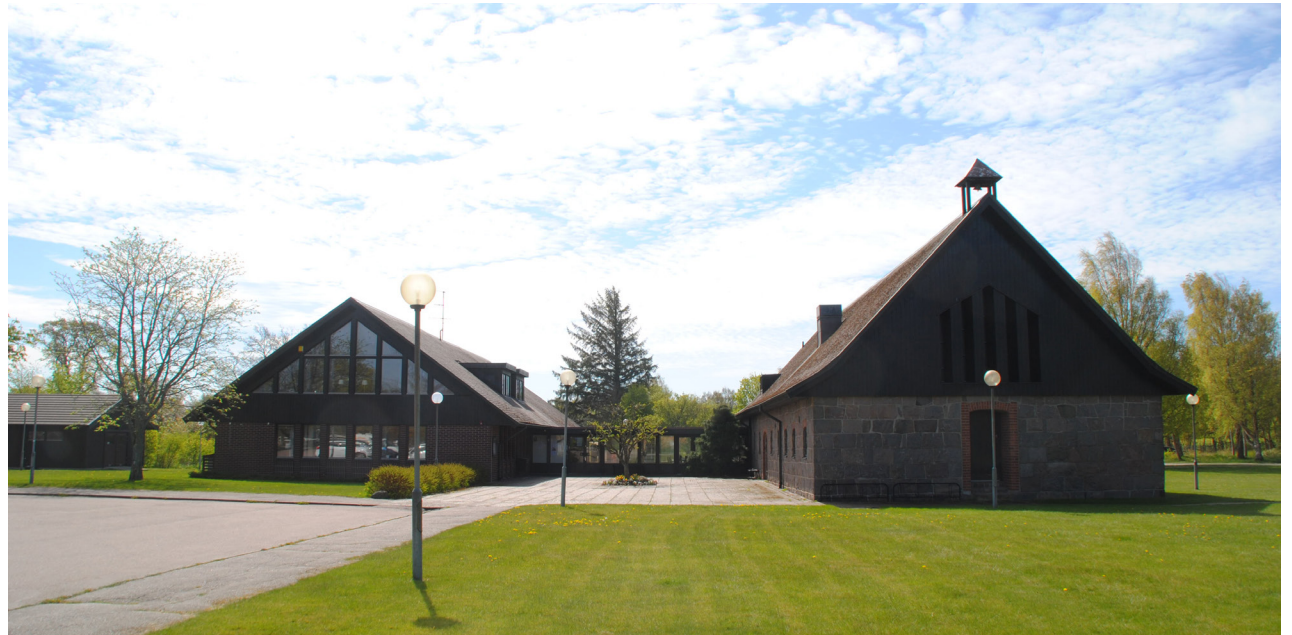
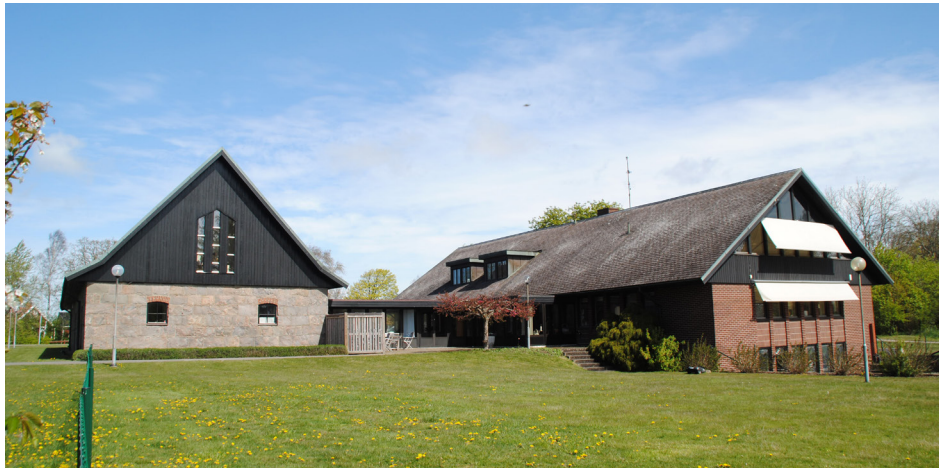
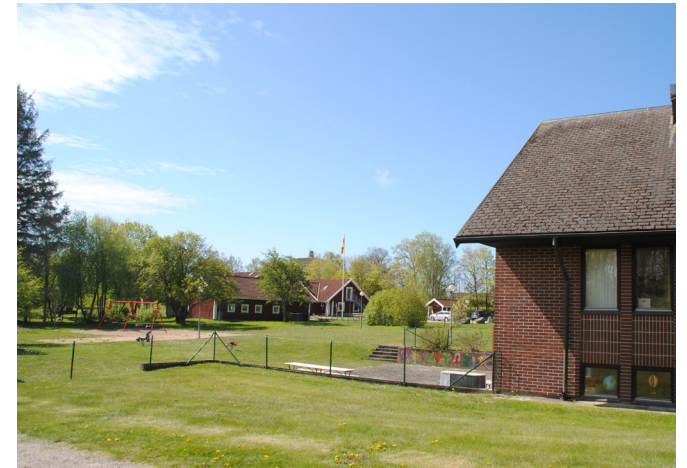
Ovan: Församlingsgården sedd från norr, den sida man möts av när man kommer från kyrkan och från parkeringen.

Till vänster: Församlingsgården sedd från söder,

Till höger: Runt församlingsgården finns gott om grönytor. Söder om finns lekplats och här ligger även Kyrkängens förskola.

Församlingsgården, kallad Staffangården, ligger väster om prästgården i kulturmiljöns sydvästra hörn. Anläggningen består av två delar. Staffansalen, ursprungligen uppförd 1895 som ladugård till arrendegården, senare prästlönebostället, och ombyggd till samlingshall 1973. Öster om denna ligger pastorexpedition och församlingshem uppförd 1973. Mellan dessa två delar finns en låg glasad förbindelsegång, som även är anläggningens entré. Öster om församlingsgården ligger en liten ekonomibygnad/förråd. Församlingsgården ligger omgiven av stora gräsytor. I norr framför anläggningen ligger en stor parkeringsplats.

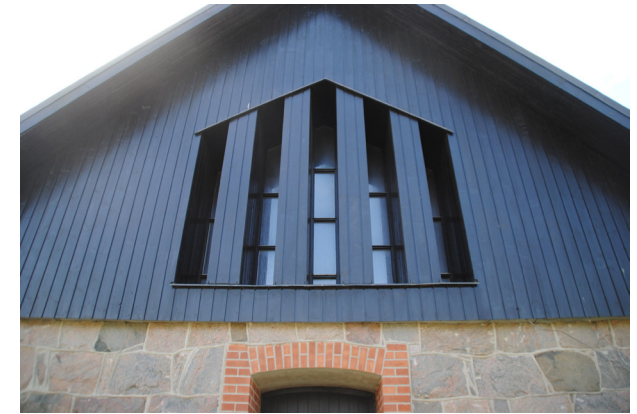
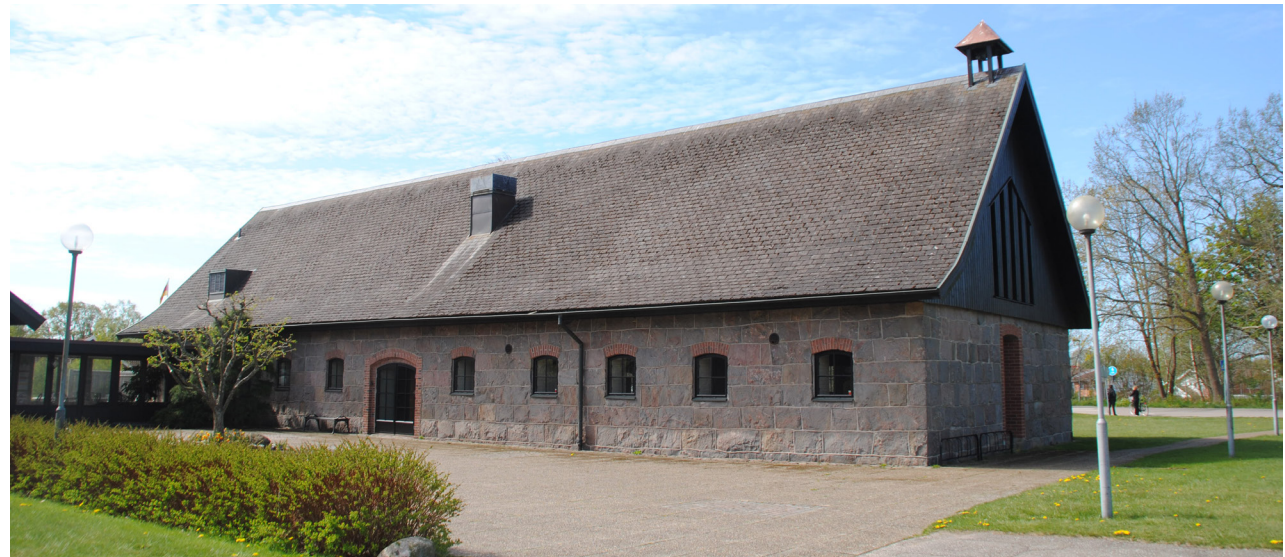
Norra gavelröstets svarta spårpanel och fem höga fönster. På nedre bilden Staffansalens östra fasad, med ursprungliga port- och fönsteröppningar. Vid gången har ytterligare en port och ett fönster funnits tidigare.

Staffansalen har ytterväggar i bearbetad natursten, som man kan anta kommer från det närbelägna stenhuggeriet. Stenarna är fint kluvna och noggrant lagda i skift, med horisontella jämnlöpande stenar. Fogningen mellan stenarna är utförd med konvex fog. Någon särskild sockel finns inte utan det är samma utförande ända ner till marknivå. På västra sidan finns mellan de nu befintliga portarna märken i murverket efter en äldre portöppning. Här finns tydliga stötfogar och murverket mellan stötfogarna är inte lika vällagt som i övrigt. Även på östra fasaden nära förbindelsegången finns stötfogar som tyder på att här tidigare har funnits en port samt ett fönster. Runt portöppningar och över fönster finns omfattningar respektive valvskift av röda tegelstenar. Dörren i norr har nytt tegel i omfattningen, övriga öppningar har äldre mer ojämnt brända tegelstenar. Gavelröstena är klädda med svart träpanel, sk spontad spårpanel.

I fönsteröppningar sitter svarta spröjsade träfönster med segmentsformat överkant. Fönstren är ganska regelbundet placerade på fasaderna. I gavelröstena finns åt söder tre höga smala fönster och åt norr fem höga smala fönster. I portöppningarna på båda sidor av byggnaden sitter glasade spröjsade dubbla träportar med segmentsformad överkant. Gamla gångjärn sitter kvar efter tidigare träportar. Mitt på norra gaveln finns en enkeldörr klädd svart stående panel.

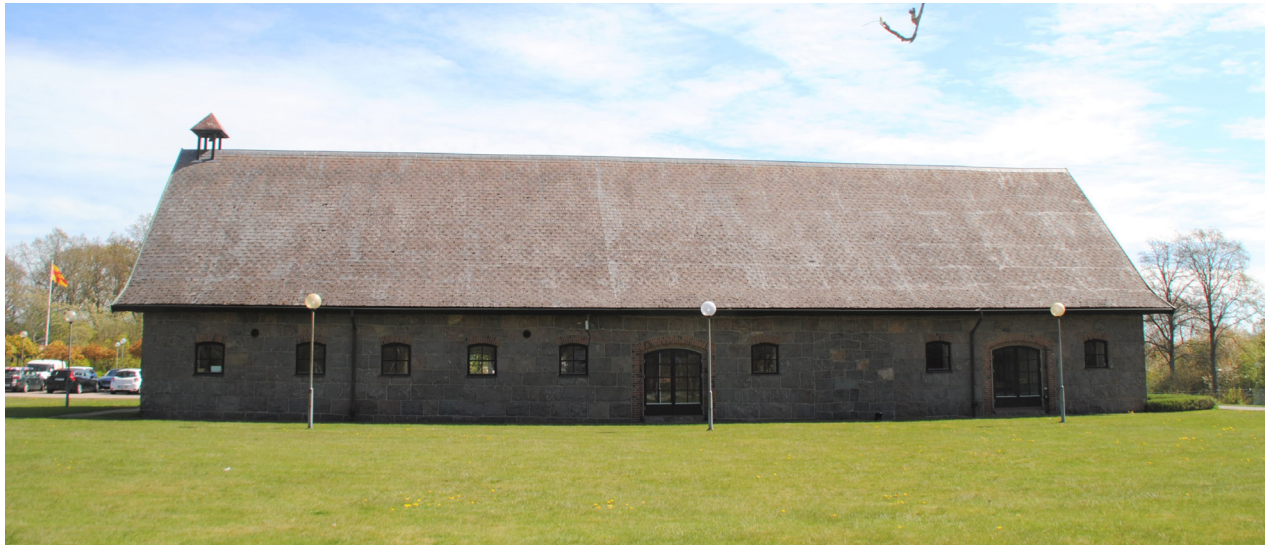
Ovan: Staffansalens västra fasad med två glasade portar och regelbundet placerade fönster. Mellan de två befintliga portarna har det tidigare funnits ytterligare en port som nu är igenmurad.

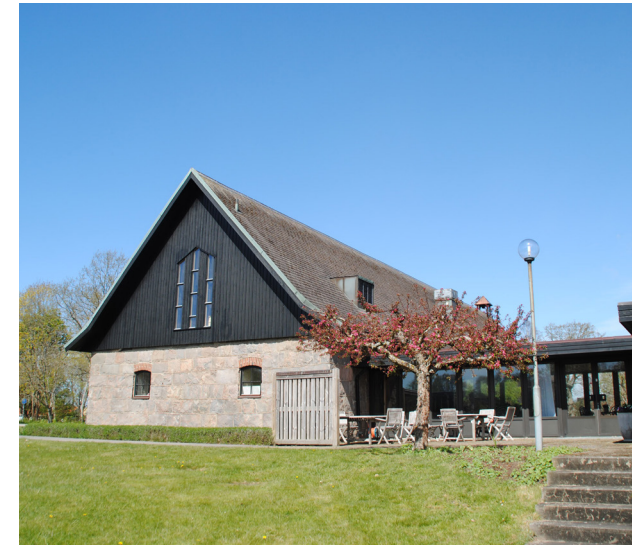
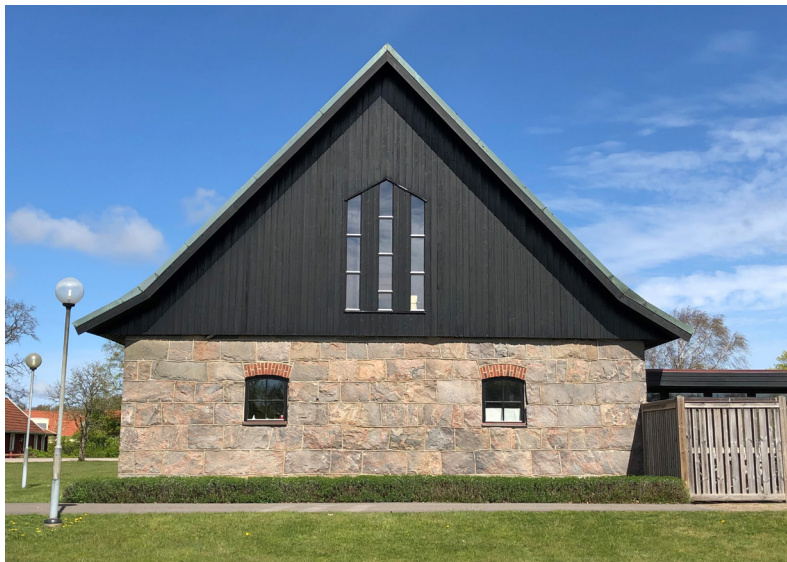
Nere till vänster och uppe till höger: Södra gaveln och anslutningen till förbindelsegången till den nyare byggnaden. Fönsterpartiet på gavelröset har liknande utformning som på norra gaveln men färre fönster.

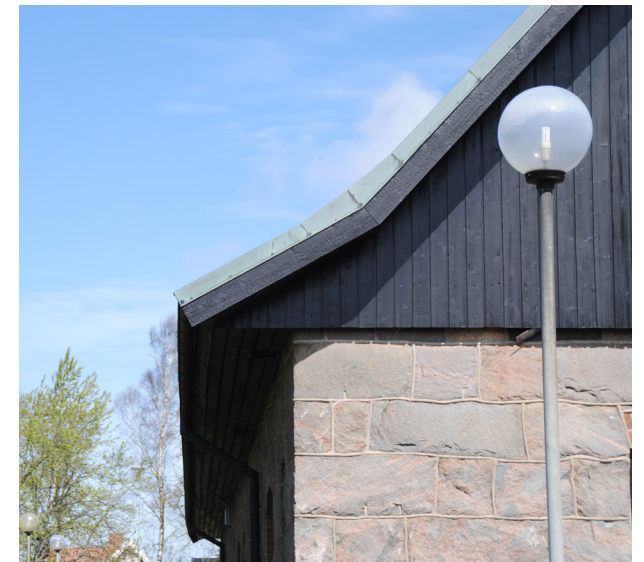
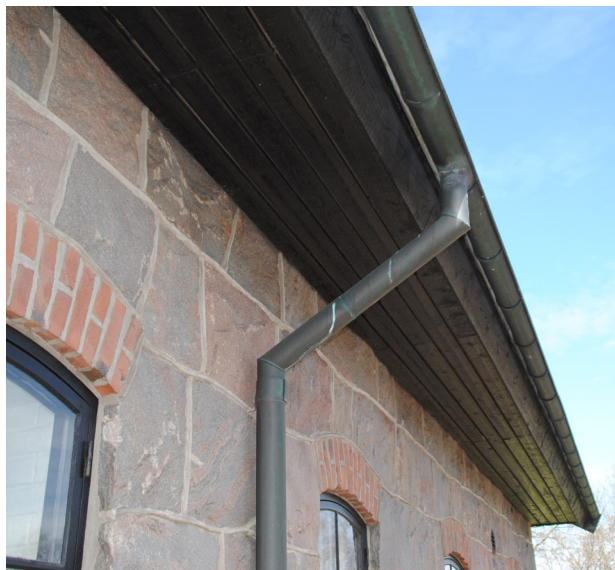
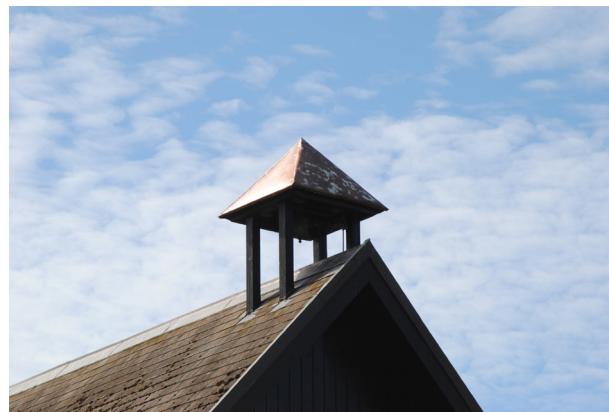
Vid 1970-talet renovering fick byggnaden nya takstolar och sadeltakets utformning ändrades och fick en utsvängd takfot med brett takutsprång och underslag klätt med svarta brädor.

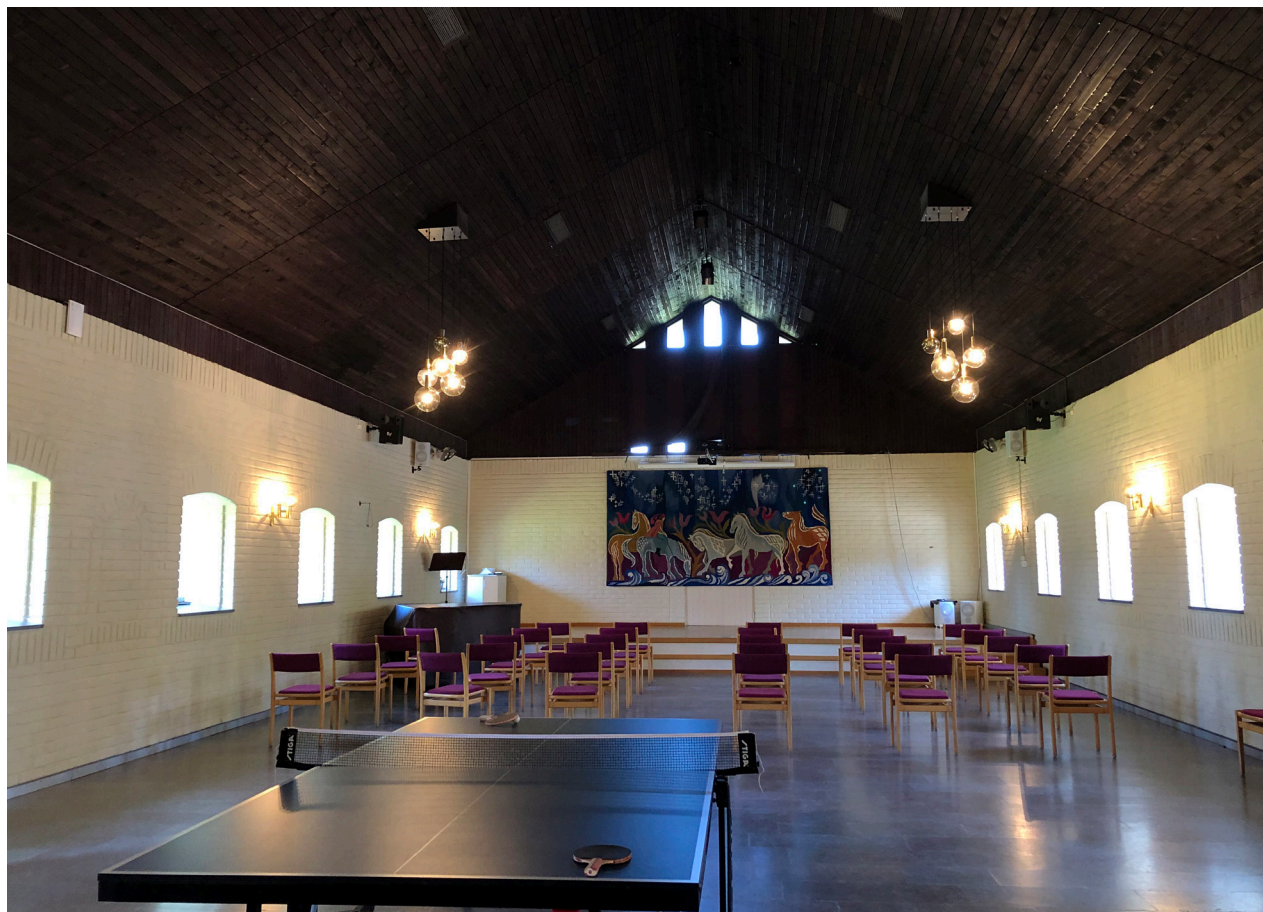
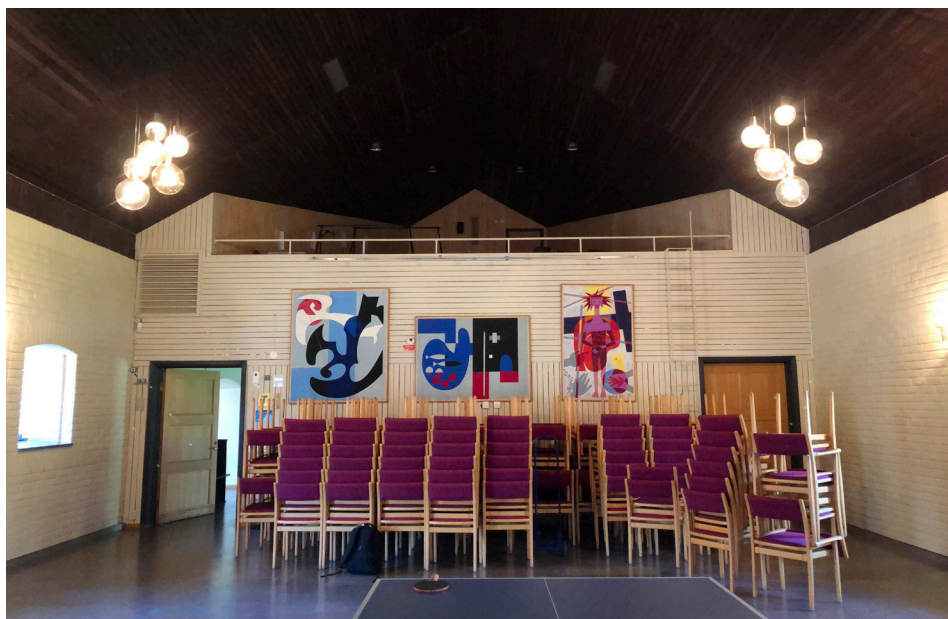
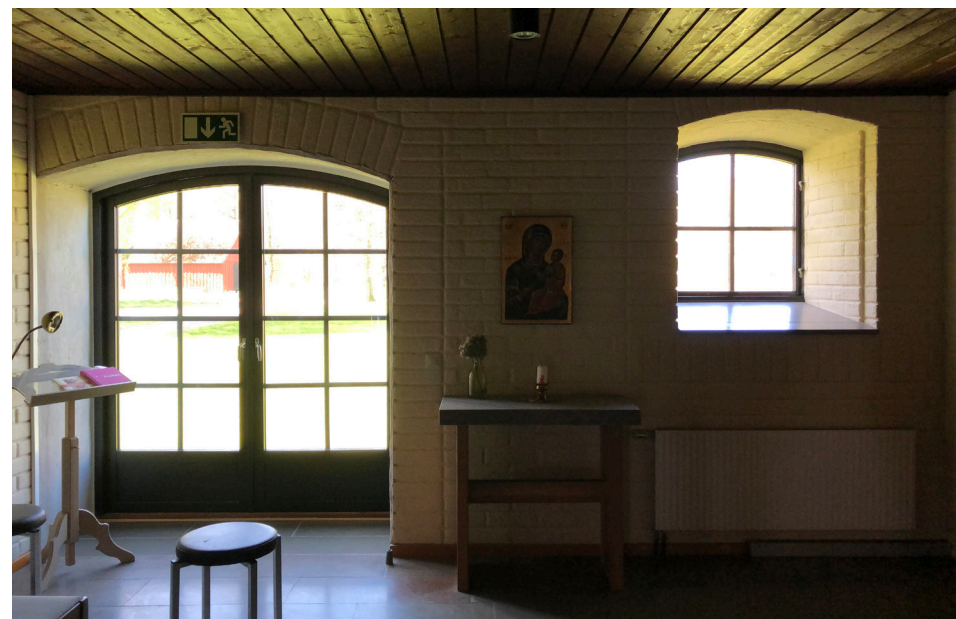
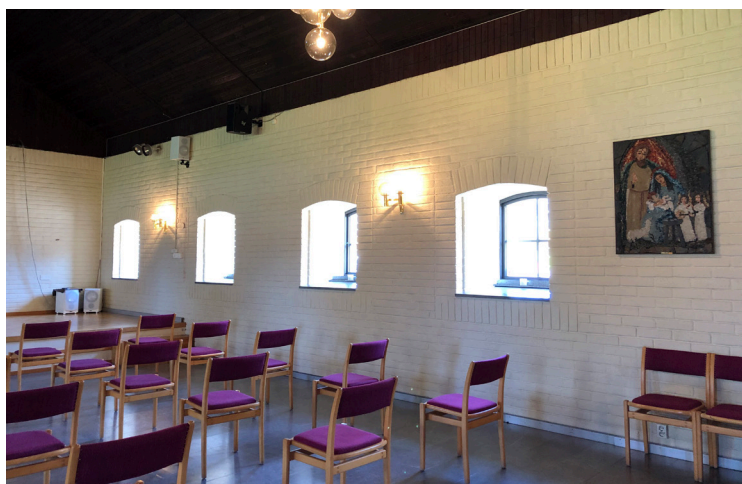
Interiören i Staffansalen med läktaren i söder och de vackert murade tegelväggarna. Till höger kapprummet med tegelväggar och kalkstensgolv. Taken både i salen och i kapprummet är mörkt bruna, vilket även går igen i andra detaljer.

Staffansalen är en stor samlingsal med scen i norra änden och läktare över kapprummet i södra änden. Hela byggnaden har ett vackert kalkstengolv och vackert mönstermurade tegelväggar. Det som i interiören idag främst minner om byggnadens ursprung som ladugård är de små segmentformade fönsteröppningarna.

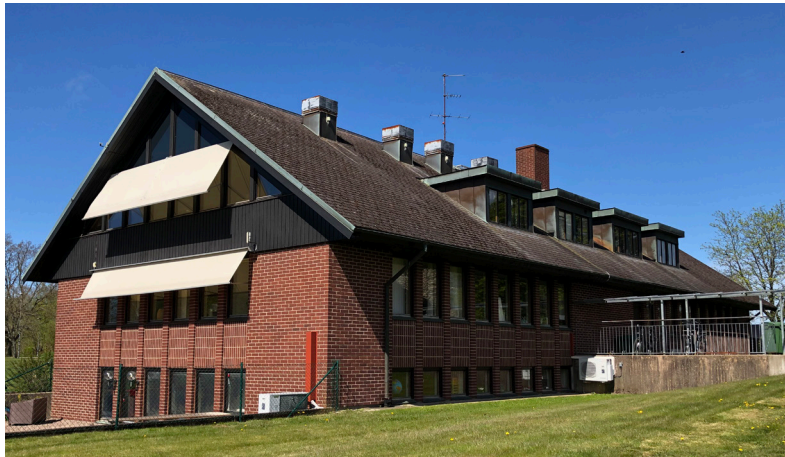
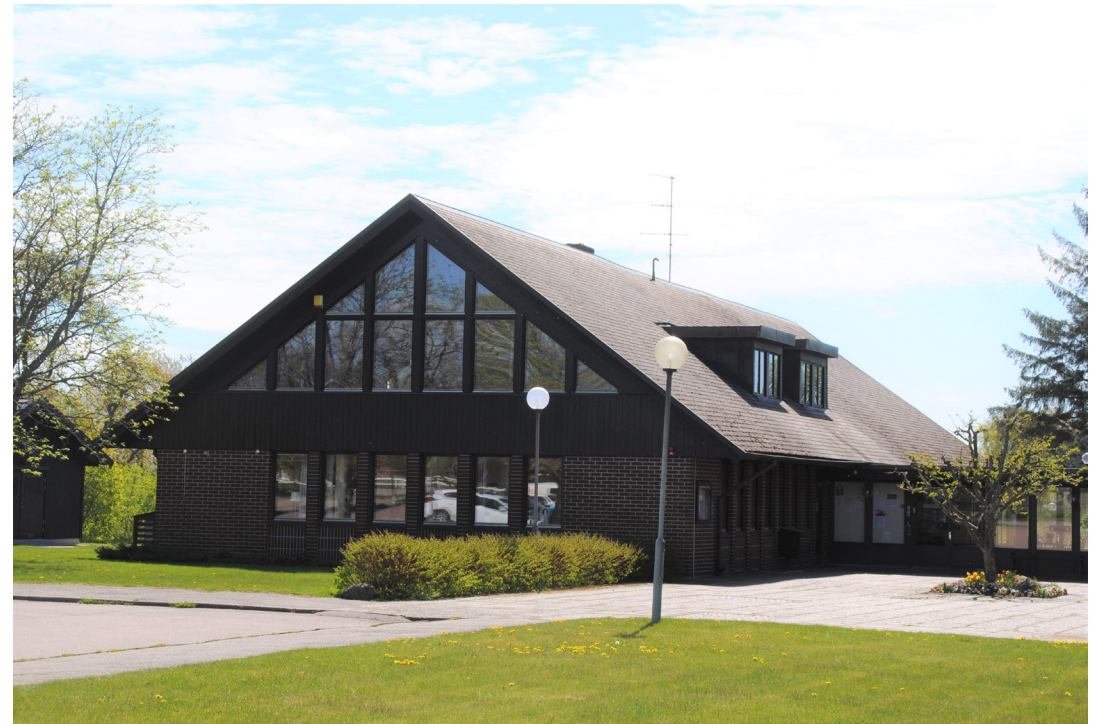
Den nyare delen av Staffangården är uppförd med fasader i rött tegel. Mot söder finns en suterrängvåning. Många material och detaljer finns på båda byggnaderna som tex takmaterialet, kopparplåten, skarpa knäckar på stuprören, tegel med mönstermurning, svart spårspontpanel i gavelröstena. Trots olikheterna mellan byggnaderna finns det även en samhörighet i det arkitektoniska uttrycket.

Den yngre delen av Staffangården är uppförd som en suterrängbyggnad i en och en halv våning med källare under hela byggnaden. Suterrängdelen finns i söder. Byggnaden är uppförd med fasader i rött tegel, som är dekorativt murat under fönstren med stående tegelstenar. Gavelröstena är klädda med samma svarta panel som på Staffansalen. Byggnaden har sadeltak med samma eternitplattor som Staffansalen och med stort takutsprång och underslag klätt med svartmålade brädor. Precis som på Staffansalen är alla plåtdetaljer i kopparplåt. Trots olikheter mellan byggnader finns ändå en tydlig koppling mellan de båda byggnaderna. Mellan byggnaderna finns förbindelsegången, med väggar i svart trä och stora glasfönster.

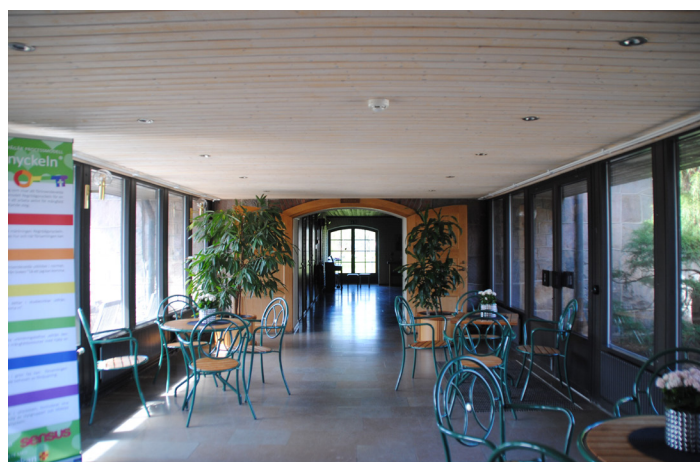
De båda byggnaderna sammanlänkas med en smal glasad gång som även är anläggningens entré.

Söndrum-Vapnö församling har en växande verksamhet. Den befintliga församlingsgården räcker inte till och har dessutom dömts ut ur teknisk synpunkt. Församlingen vill därför bygga en ny församlingsgård. Utgångspunkten för ny församlingsgård i Söndrum är att Staffansalen, den fd ekonomibyggnaden, ska bevaras medan byggnaden från 1970-talet rivs. Förslaget till ny församlingsgård har tagits fram genom en arkitekttävlan, där det vinnande förslaget kallas ”Bygatan”. Förslaget bygger på att Staffansalen fortfarande kommer att vara samlingshall. Övriga funktioner fördelas på tre mindre byggnadskroppar som binds samman med Staffansalen med en glasad länk som byggs längs med Staffansalens östra långsida. Den glasade länken fungerar även som entrén till anläggningen, med ingång från både norr och söder. Tanken med förslaget är en småskalig lösning där Staffansalen får vara den tongivande byggnaden. I förslaget har man arbetat med kontraster; nytt mot gammalt, tungt mot lätt, sten mot trä. Man har brutit upp volymerna för att inte ge intryck av en stor byggnadskropp. Samma material och detaljutformning ska gå igen i utformningen av den gamla byggnaden och den nya anläggningen. Material som föreslås bli dominerande är de befintliga stenmaterialen som möter trä och glas.

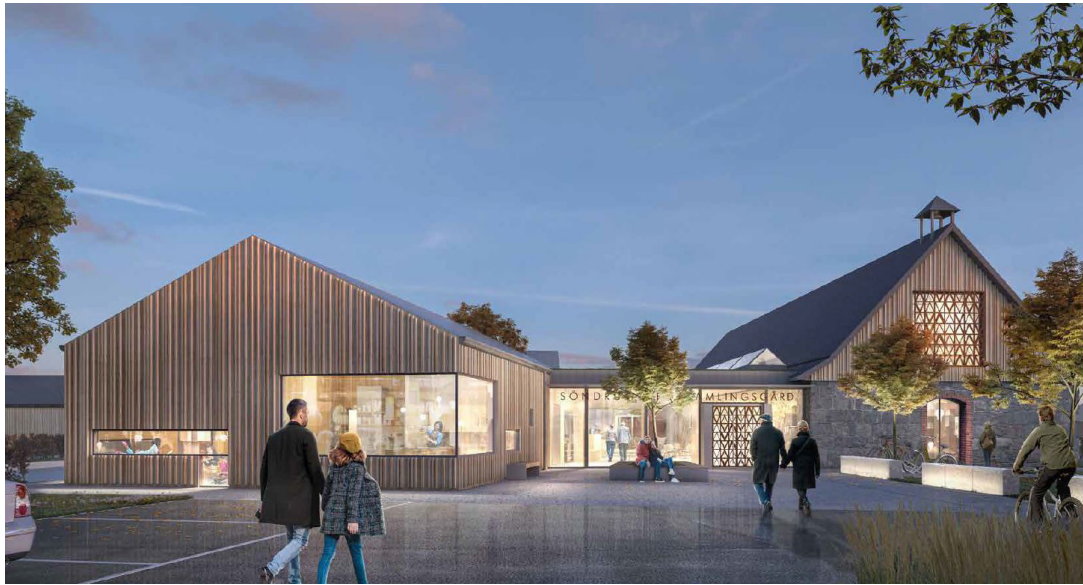
Förslaget till ny församlingssgård utgår från bevarande av Staffansalen. Övriga funktioner har förlagts i mindre huskroppar som sammanlänkas med varandra och med Staffansalen genom en lägre glasad del kallad vardagsrummet.

Parkeringen flyttas och förläggs till Staffansalens västra sida. Det kommer fortfarande vara stora gräsytor runt om anläggningen.

Materialen som är tänkta att bli dominerande i anläggningen och som ska gå igen även i den bevarade Staffansalen är trä, glas och sten.
