# ALAFORS Kvarnmiljö

## Förbättrad fiskvandring

RAPPORT Kulturmiljö Halland 2022:4

Antikvarisk konsekvensanalys 2022.

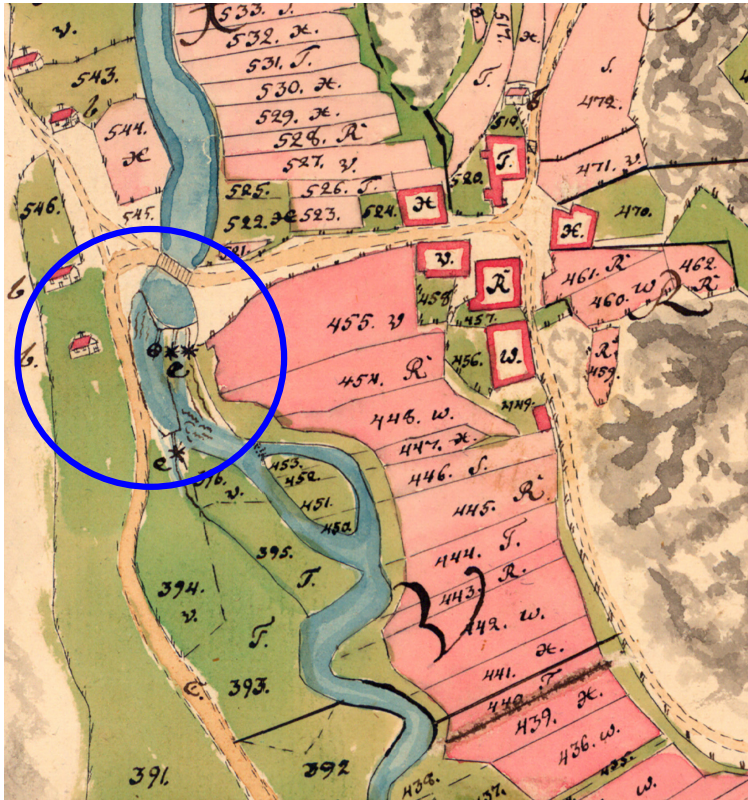
Till vänster: Utsnitt ur Storskifteskartan från 1769. Här finns en bro i samma läge som stenvalvsbron nu ligger sedan 1822. Tre kvarnar ligger på rad; troligtvis en hjulkvarn och två skvaltkvarnar. En bit nedströms finns ytterligare en skvaltkvarn på åns västra sida. En fördämning är inritad mellan bron och kvarnarna. Storskifte på inägor. Jakob Fredrik Schvartz. Hallands län Alafors nr 1-6 Älvsäkers socken, M89-2:1.

En mer detaljerad bild av kvarnmiljön, där många inslag känns igen i dagens miljö, visar storskifteskartan från år 1769. Bland annat finns flera bebyggelselägen, betesmarker längs åns sidor och vägsystemet med en bro, i samma läge som stenvalvsbron. Landsvägens sträckning på båda sidor av ån har nästan helt bevarat sin ålderdomliga kurvatur. Gårdarna låg samlade runt vägskorsningen. Väster om ån finns fyra backstugor intill vägen. Vid den här tiden fanns tre skvaltkvarnar och en hjulkvarn på platsen vilka markeras med olika kartsymboler. Tre av kvarnarna är utritade där det östra kvarnhuset står idag och utgörs på kartan av två skvaltkvarnar med var sin kvarnränna och en hjulkvarn som var placerat direkt i forsens. Kartan visar vidare att det norr respektive söder om kvarnhjulen löpt fördämningar över Kungsbackaån, varav den södra troligen motsvarar den spång som kan ses på 1691 års karta. Den nedre skvaltkvarnen ligger i ett läge där den utnyttjade den tidigare nämnda bäckfåran som kvarnränna.

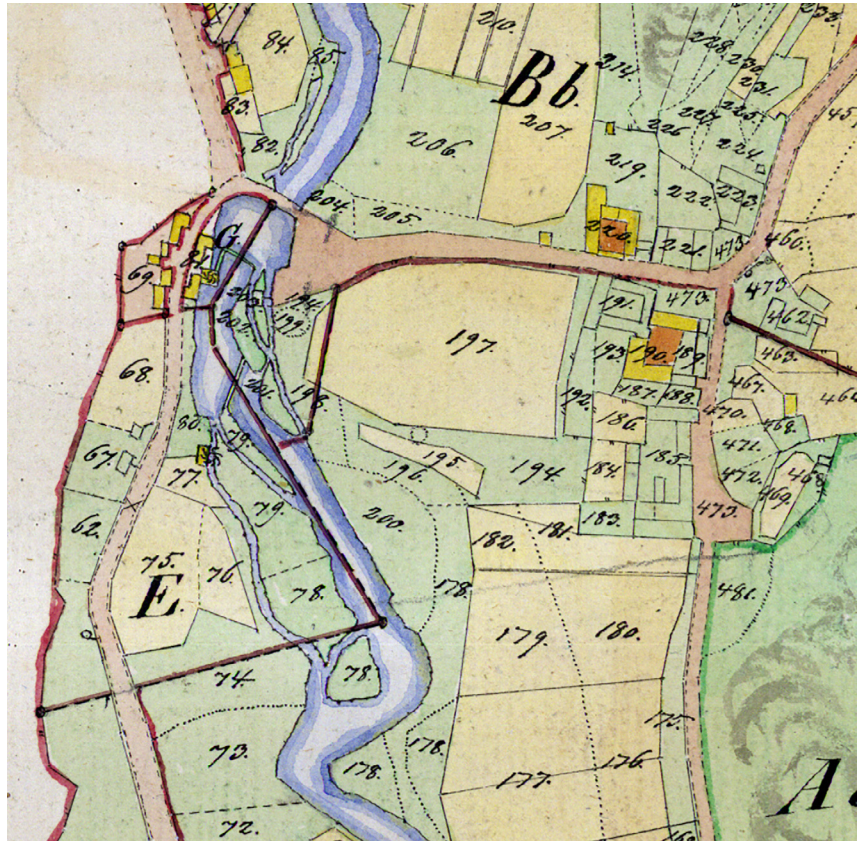
Utsnitt ur lagaskifteskartan över Alafors från 1842 finns bara en kvarn utritad; den på västra sidan av ån. "Karta öfver Alafors med derinom belägen Höglanda Utjord uti Hallands län, Fjäre Härad och Elfsåkers Socken författad för Laga skifte år 1842 af J.S. Wallmark". Lantmäteristyrelsens arkiv.

Lagaskifteskartan från 1841 visar att kvarnmiljön nu till stora delar motsvarar dagens miljö med en U-formad fördämning i forsens mitt med kvarnrännor på vardera sida om denna. Kvarnen har nu flyttats från den östra till den västra sidan av Kungsbackaån. Vid det tidigare kvarnlaget på östra sidan finns inga byggnader eller tecken för kvarn utritade men de tidigare kvarnrännorna ligger kvar, liksom fördämningen nedströms vid det södra kvarnlaget.

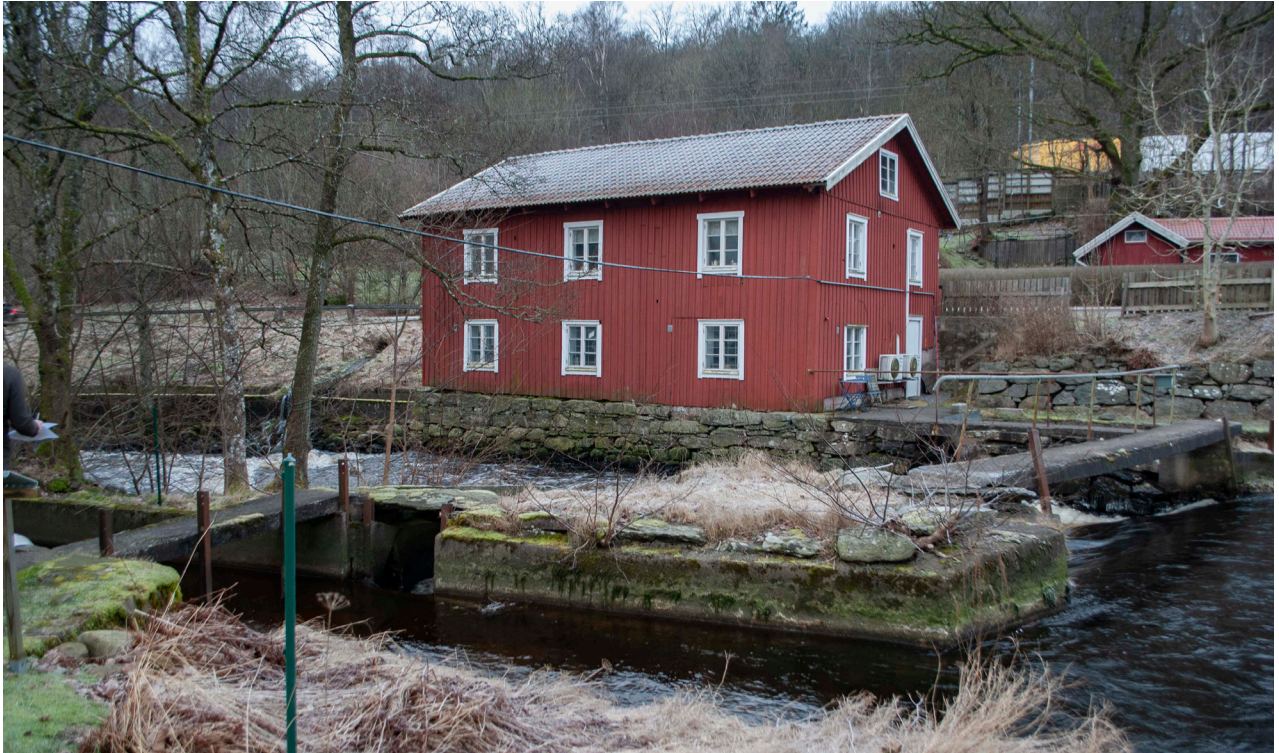
Kvarnen på den västra sidan av ån med fördämningssystemet i förgrunden.

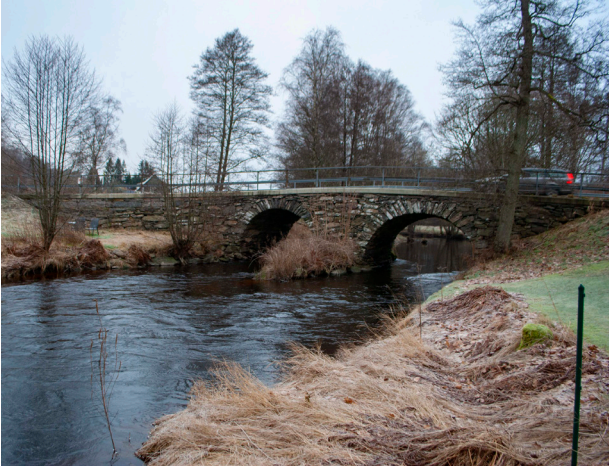
Stenvalvsbron från 1822.

*Stenvalvsbron* är kallmurad av främst fältsten, med två valv. Bron går i en mjuk båge över ån, och har försetts med ett modernt räcke. Både upp- och nedströms bron finns berg i dagen några meter ifrån brofundamenten, vilket tyder på att bron är grundlagd på berg eller fasta jordlager och därav borde risken för sättningar vid en sänkning av vattenytan vara låg.

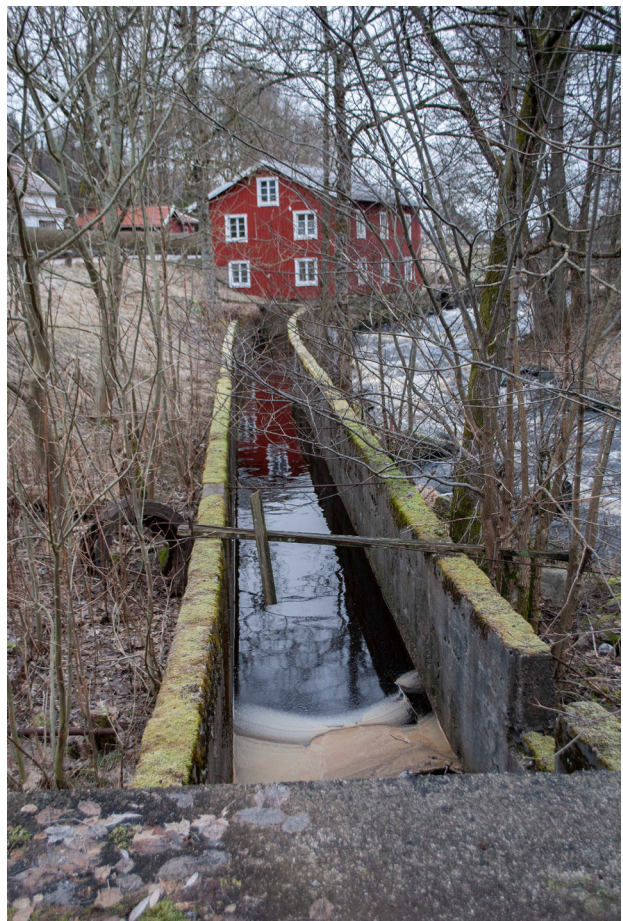
Den gjutna rännan mellan den övre västra kvarnen och den nedbrunna kvarnen/snickerifabriken.

är fortfarande relativt intakt. Över grunden ligger ett stort gjutet betongblock. Mellan den västra kvarnen och den numera nedbrunna kvarnen/snickerifabriken finns en cirka 50 meter lång gjuten betongkanal vilket visar att även denna verksamhet var driven med vattenkraft. Nedströms ruinen övergår vattenflödet till ett grävt dike de sista 100 m innan dess mynning i huvudfåran. Nedströms den östra kvarnen finns en smal grävd kanal, vilken vid inventeringstillfället var nästan torrlagd.

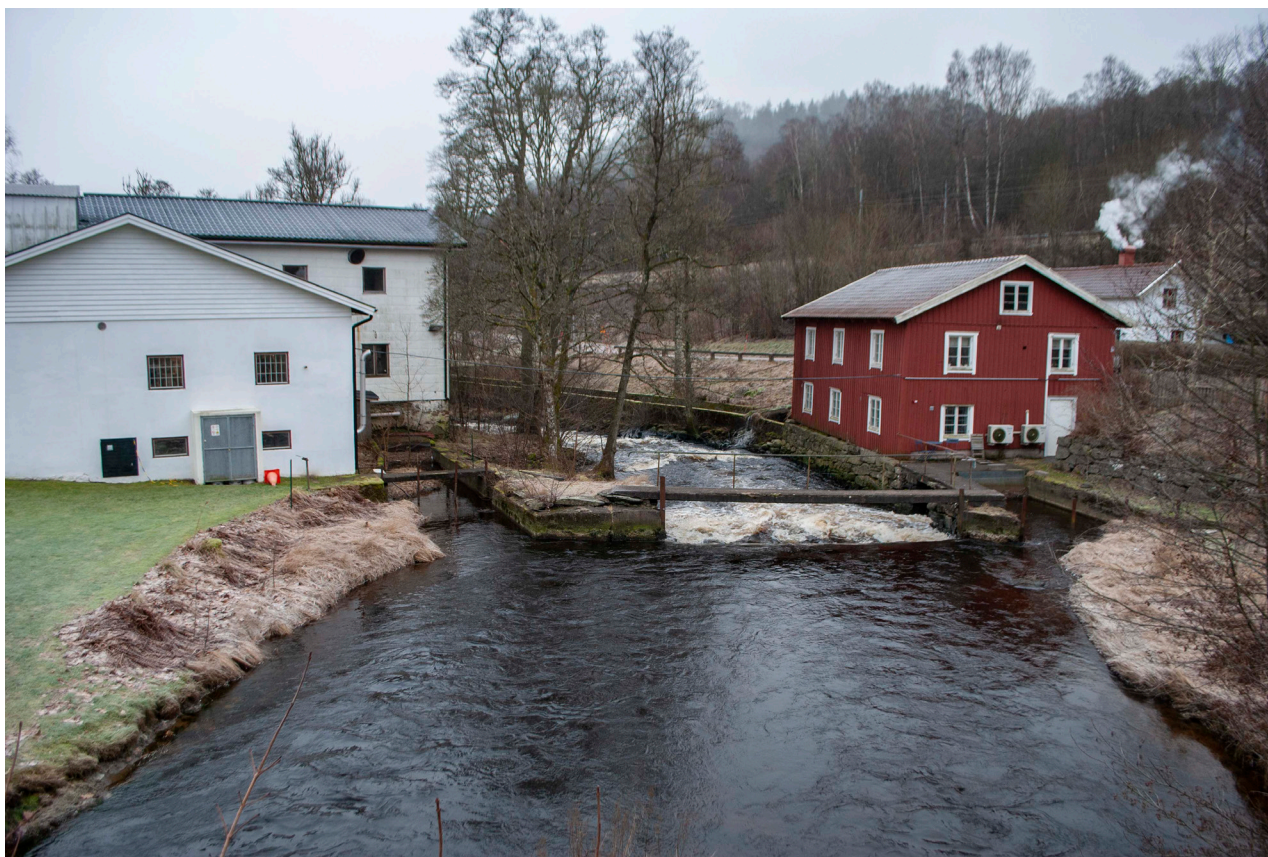
Detta foto taget från stenvalvsbron ger en överblick över miljön med de båda kvarnarna. I förgrunden syns dammen. Till varje kvarn finns en liten ränna med gåtar av järn där det en gång suttit dammluckor. Ute i ån har byggts upp smala "öar" av kallmurad sten, vilka sedan förstärkts med betong. Mellan de båda kvarnintagen leder en smal bro där det förr satt dammluckor.

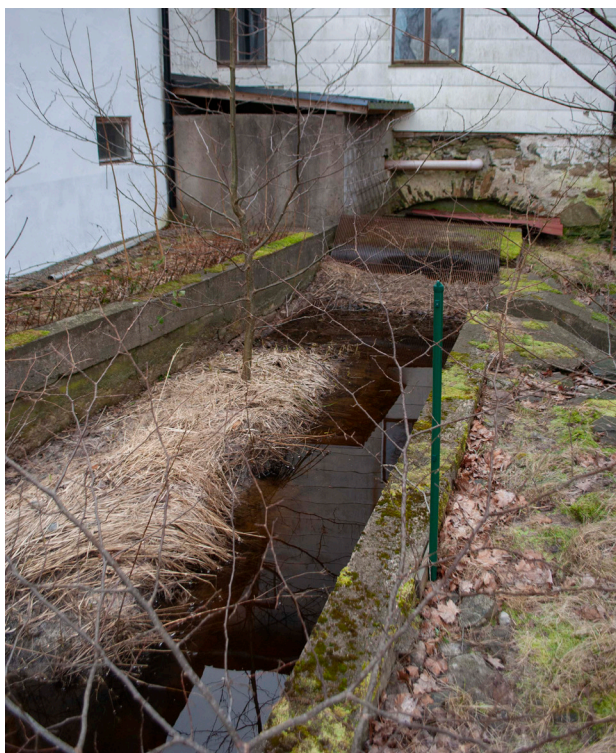
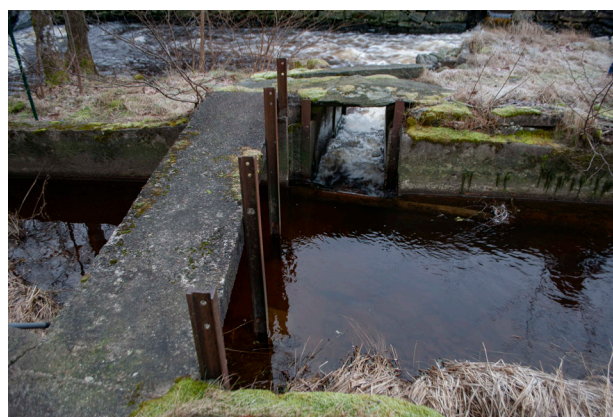
Liten enkel bro över rännan till den östra kvarnen. Gåtar i järn för dammluckorna finns kvar. Kanalens sidor har förstärkts med betong.

Till vänster: Till den östra kvarnen finns en gjuten ränna som ledde vattnet in under kvarnhjulet. Rännan är idag delvis igenväxt.

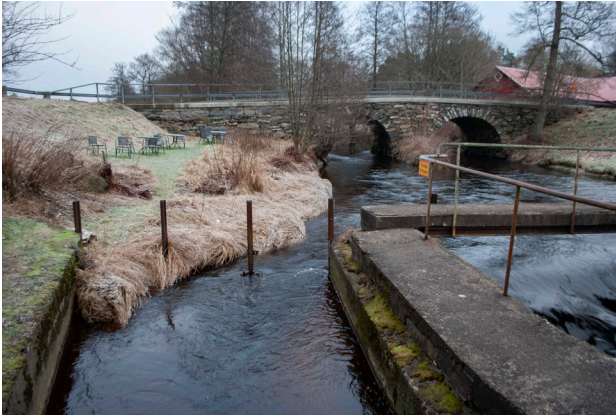
Rännan in till den västra kvarnen är också pågjuten med betong. I intaget står ännu sättrar i järn där dammluckor suttit.

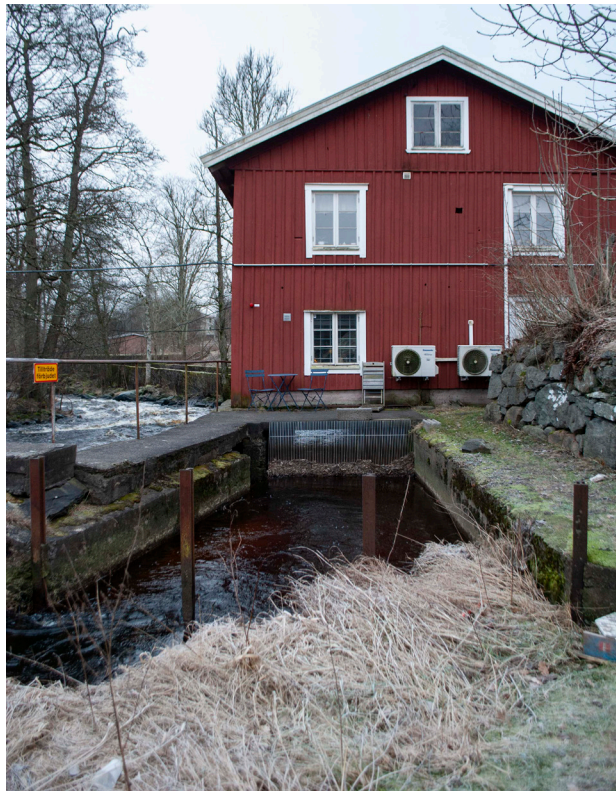
Rännan in till den västra kvarnen. Öppningen till kvarnhjulet under byggnaden är försett med ett galler.

Till höger: Även i denna ränna finns en öppning i kanalen ut mot den förbipasserande forsen.

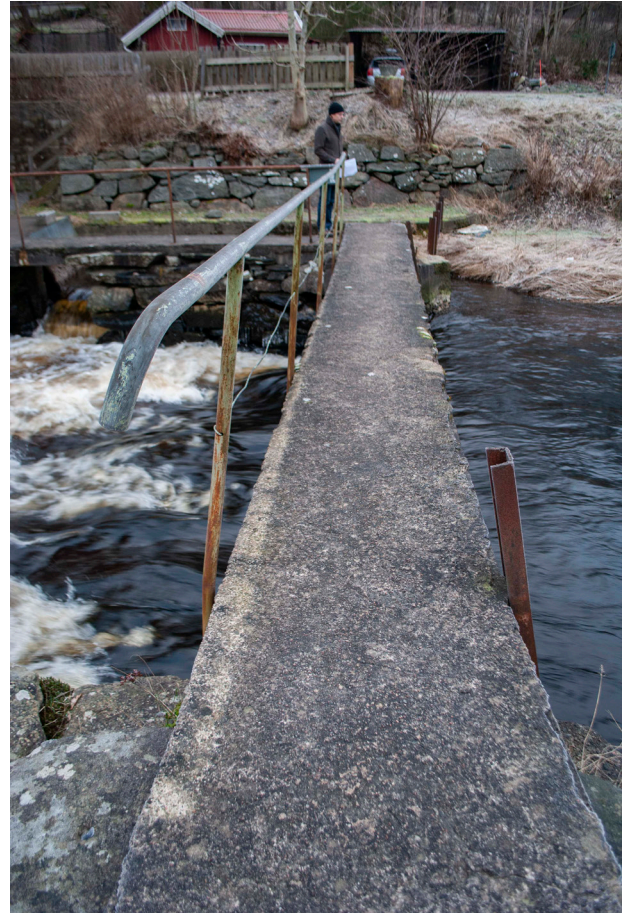
Denna bro leder över den bredaste delen av åfåran, över dammtröskeln.

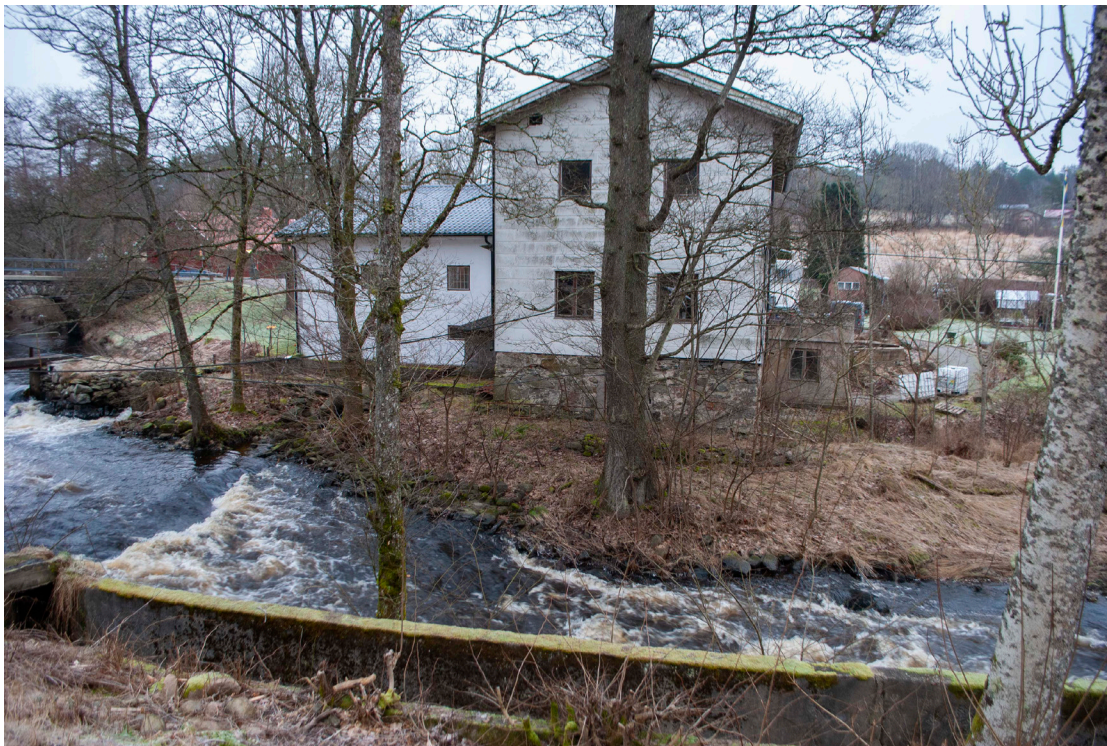
Nedströms efter fallet vid kvarnarna tar ån fart. Ytterligare en tröskel är uppbyggd i ån strax söder om kvarnarna. ytterligare stenar i detta flöde bedöms inte påverka kulturmiljön.

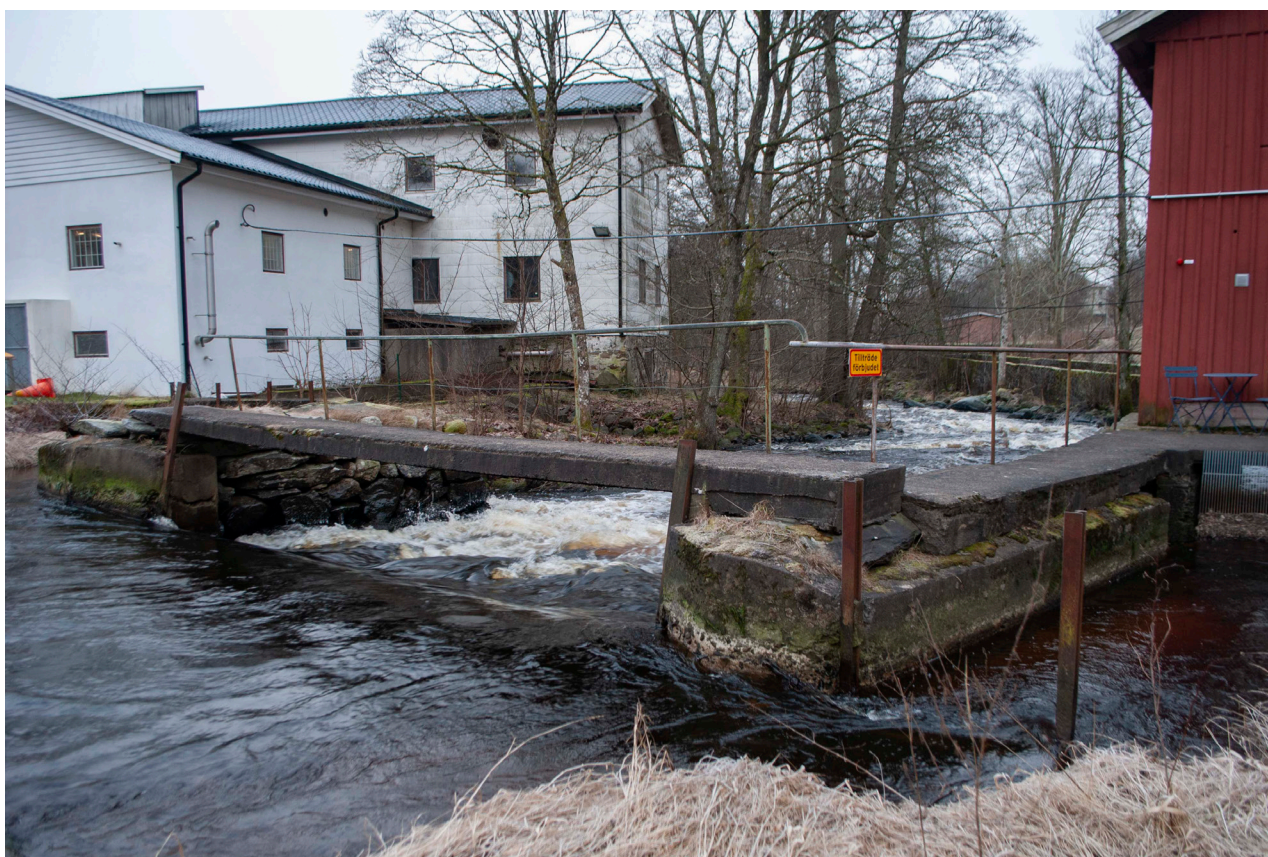
Även inloppskanalerna till respektive kvarn är viktiga delar av kulturmiljöns läsbarhet.

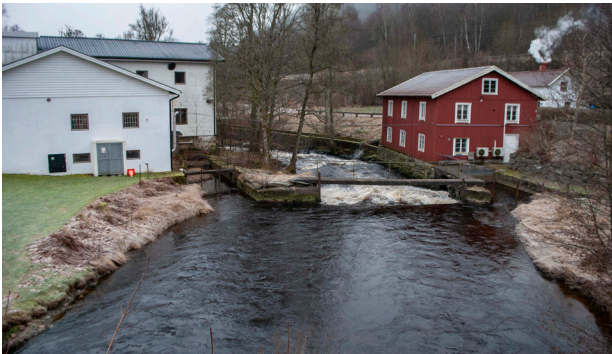
Dammen blir sannolikt inte längre möjlig att tolka som damm om alternativ 4 genomförs. Vattenytan kommer delas in av betongmurar.

Åtgärden är den mest radikala med störst förändringar i den befintliga miljön. Det innebär att dammen flyttas uppströms genom att den befintliga dammtröskeln av betong rivs bort. Bottnen sänks ungefär 45 cm och en ny tröskel skapas av natursten ca 12 meter uppströms från det nuvarande läget. Intagen till kanalrännorna breddas och förlängs. Förlängningen sker genom längsgående betongsidor placeras från den nya tröskeln fram till befintliga sidor av intagskanalerna. Natursten med varierande dimensioner placeras ut i ett oregelbundet mönster från den nya tröskeln och lika långt nedströms för att skapa varierande djup, bromsa upp vattenflödet och jämna ut fallhöjden över hela sträckan.
