ARKEOLOGISK UNDERSÖKNING

# Ås kloster i nytt ljus

HALLAND, ÅS SOCKEN, ÅSKLOSTER 1:1, RAÄ 190

ARKEOLOGISKA RAPPORTER FRÅN HALLANDS LÄNSMUSEER  
2012:2

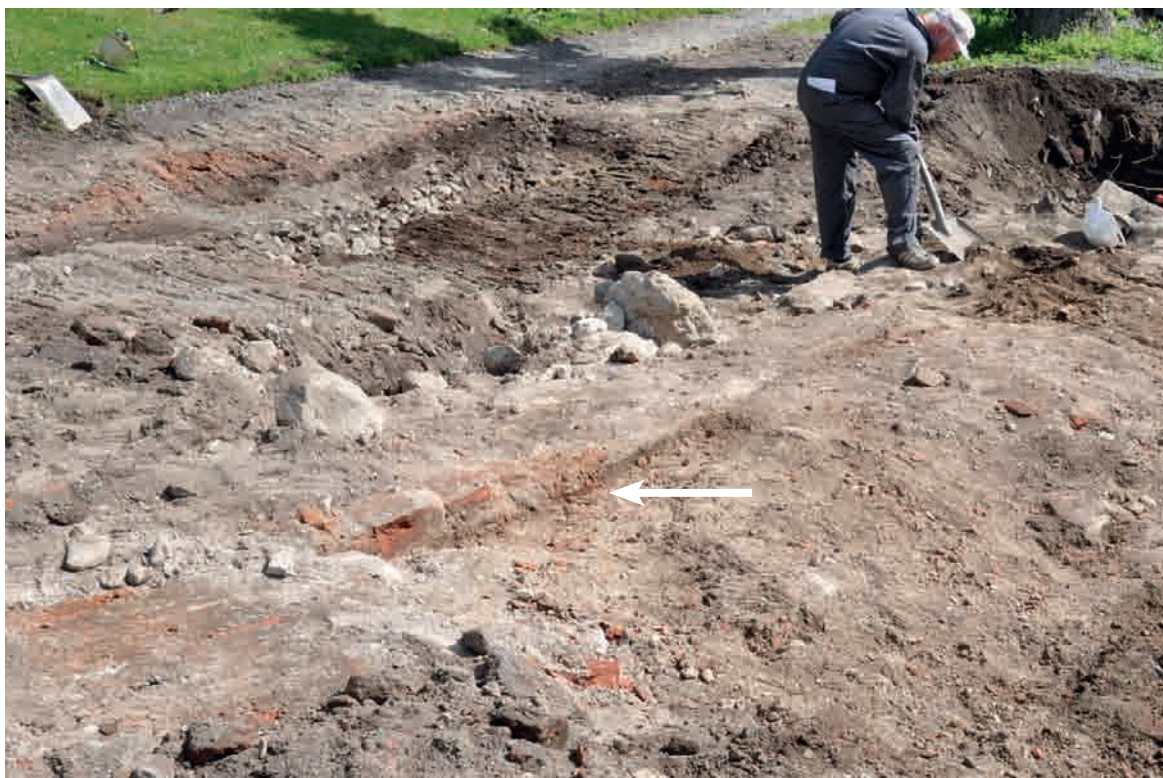
**Fig 5.** Den frilagda ytan under gruset och de översta delarna av tillbyggnadens norra vägg (markerad med pilen), som Christer Andersson rensar fram. Sedd mot NO. Foto: Lena Bjuggner (fotonr. 2011-85-4).

Arbetet inleddes med att gruset på gårdsplanen togs bort med maskin för att återanvändas vid igenfyllningen. Då murarna till tillbyggnaden frilades direkt under markytan fick dessa rensas fram för hand (fig. 5). Det visade sig att också att området inom denna tillbyggnad innehöll flera fyllnadslager med raseringsmassor som lagervis försiktigt avlägsnades med maskin. Genom den nordöstra delen av utbyggnaden gick en nergrävd elledning i nordöstlig-sydvästlig riktning och hade skadat tillbyggnadens hörn. Utanför denna, både i norr och öster fanns det också tjocka utfyllnader bestående av raseringslager. Dessa togs också försiktigt bort med maskin. Den södra delen av fyllningen i rummet grävdes inte bort, likaså sparades så mycket som möjligt av lagren utanför byggnaden. Syftet var att bevara delar av lagren inför framtida undersökningar. Denna policy inbegrep också att inte gräva igenom eventuella golv i byggnaden.

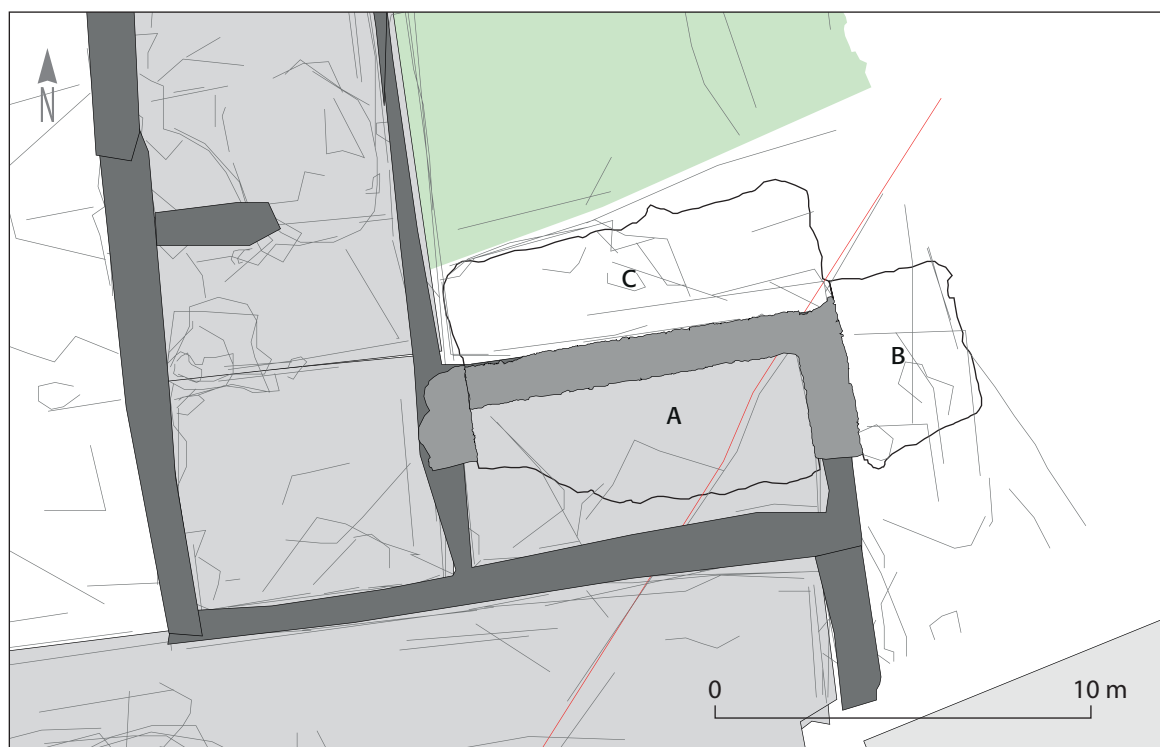
**Fig 6.** Undersökningsområdets indelning (A-C). Skala 1:200.

Området delades i fältsituationen in i tre olika ytor, A-C, av praktiska skäl (fig. 6). Området inom tillbyggnadens murar betecknades som A, ytan öster respektive norr om som B och C. Kontexter (lager, konstruktioner och nedgrävningar) under raseringslagren grävdes för hand. Öster om och i anslutning till tillbyggnaden grävdes en 1x2 meter stor provgrop ner till alven d.v.s. den geologiskt bildade botten under den ursprungliga markytan (fig. 7).

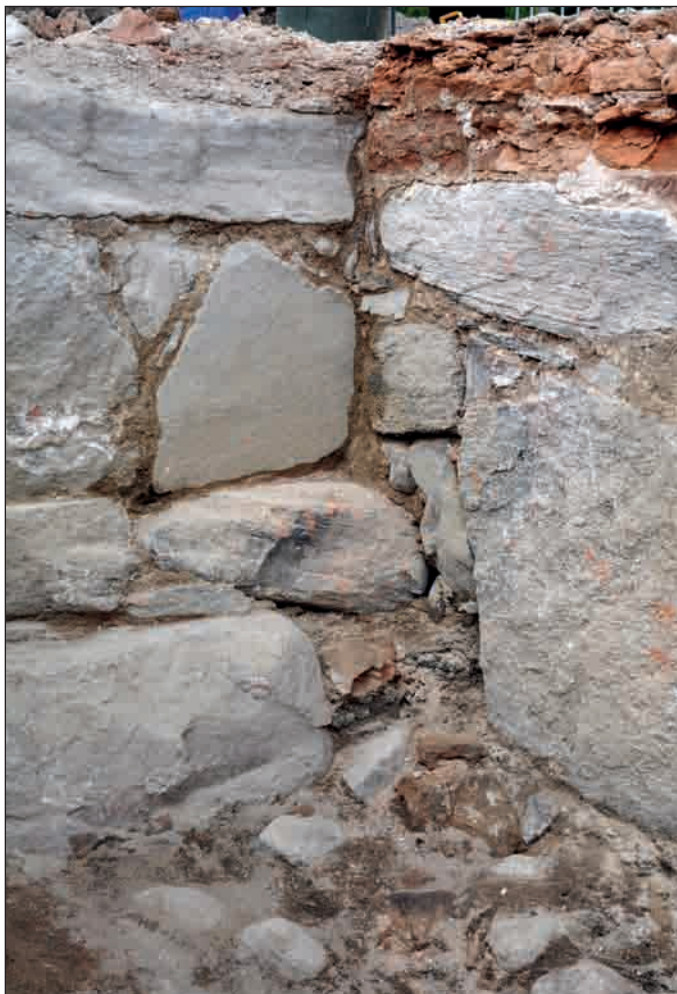
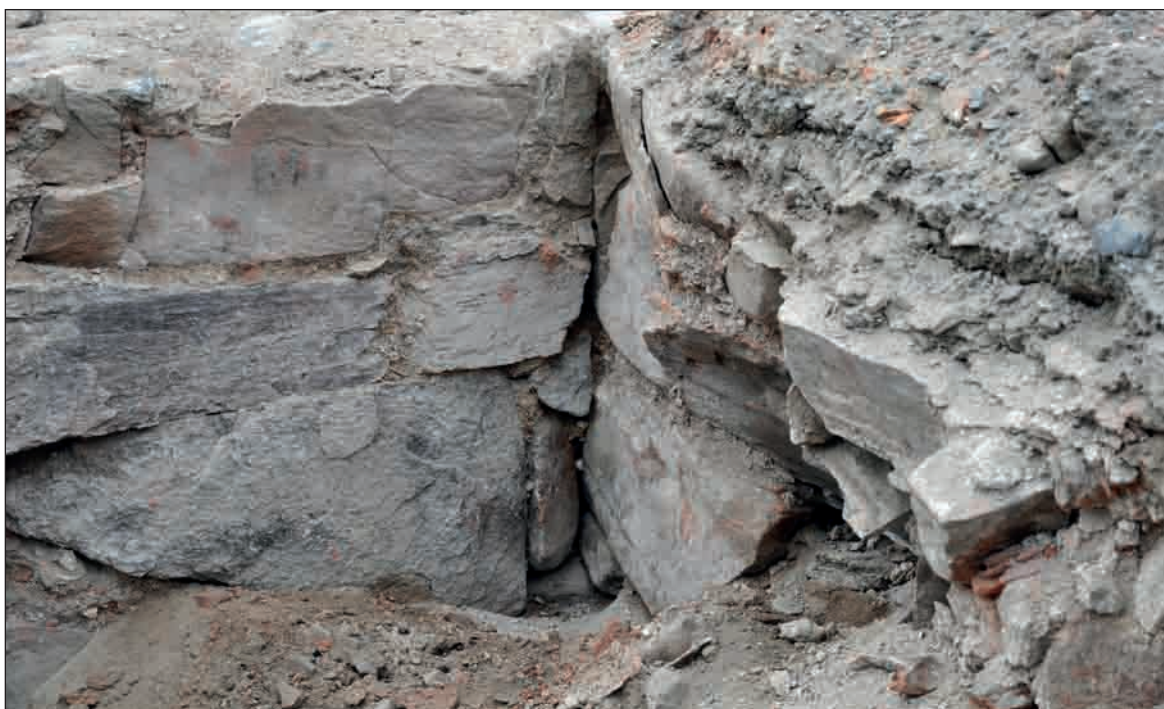
**Fig 10.** Stötfog mellan tillbyggnad och östra längan. Sedd mot NV (a) och SV (b). Foto: Lena Bjuggner (fotonr. 2011-85-99 och 2011-85-119).

och invändigt mot östra längan (fig. 10a och 10b). Detta gäller nordmuren som är den enda muren framgrävd i sin helhet. Stötfogen visar på en tidsskillnad i uppförandet av murarna och att tillbyggnaden, som förmodat, är senare tillagd. Jörn Duerlund, Varberg, som är amatörgeolog besökte undersökningsplatsen efter undersökningen men innan den lades igen helt. Han besiktigade okulärt, från kanten av schaktet, tillbyggnaden och bedömde att stenarna till murarna är av en lokal skiffrig gnejs, som sträcker sig i ett stråk från Årnäs in i landet. Golvet består däremot av svart gnejs eventuellt från Fjärås.

Sammanlagt drygt 3,6 meter, cirka 1 meter norr respektive 1,3 meter söder om tillbyggnadens norra mur, av den östra längans skalmur frilades (fig. 22). Norr om muren avbröts schaktningen och jordmassorna lades tillbaka då det tydligt framkom att muren var skadad, kalvade ut mot öster och hade vid fortsatt framgrävning utsatts för en överhängande rasrisk (fig. 10b och 23a och b).

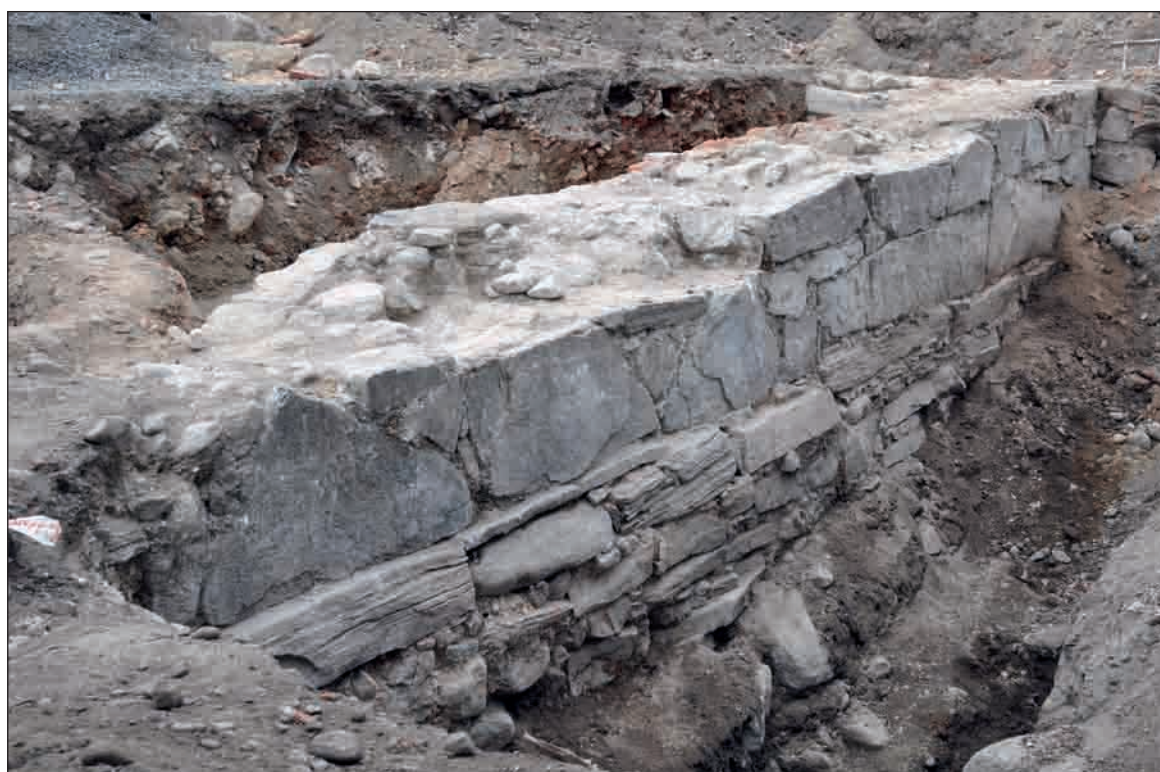
**Fig 11.** Norra (utvändiga) sidan av tillbyggnadens norra grund och dagermur. Sedd mot VSV. Foto: Lena Bjuggner (fotonr. 2011-85-111).

Dagermuren är uppbyggd av kluven sten och någon finare ytbearbetning kan inte noteras (fig. 11). En av stenarna hade en ytlig skärvning. Grunden består också till stora delar av kluvet material men även av enskilda markstenar. Utanför grundmuren ligger en rad med stora markstenar mot denna. Dessa stenar ligger i en yngre fyllning (fyllningsmaterial både under och kring stenarna) och har inget tidsmässigt samband med byggnadens uppförande (fig. 36.) Den östligaste delen av grundmuren är helt avvikande med ett parti med enbart markstenar i kallmur. Springorna mellan stenarna är mycket stora på sina ställen och vid prov kunde en tumstock skickas in 1-1,8 meter in i muren. Skolningen är mycket slarvigt gjord, många stenar ligger idag helt lösa och tolkas som en reparation. Grunden väster om 3,4 mV är murad i kalkbruk, men öster om saknas bruk (fasad 6945, bilaga 6).

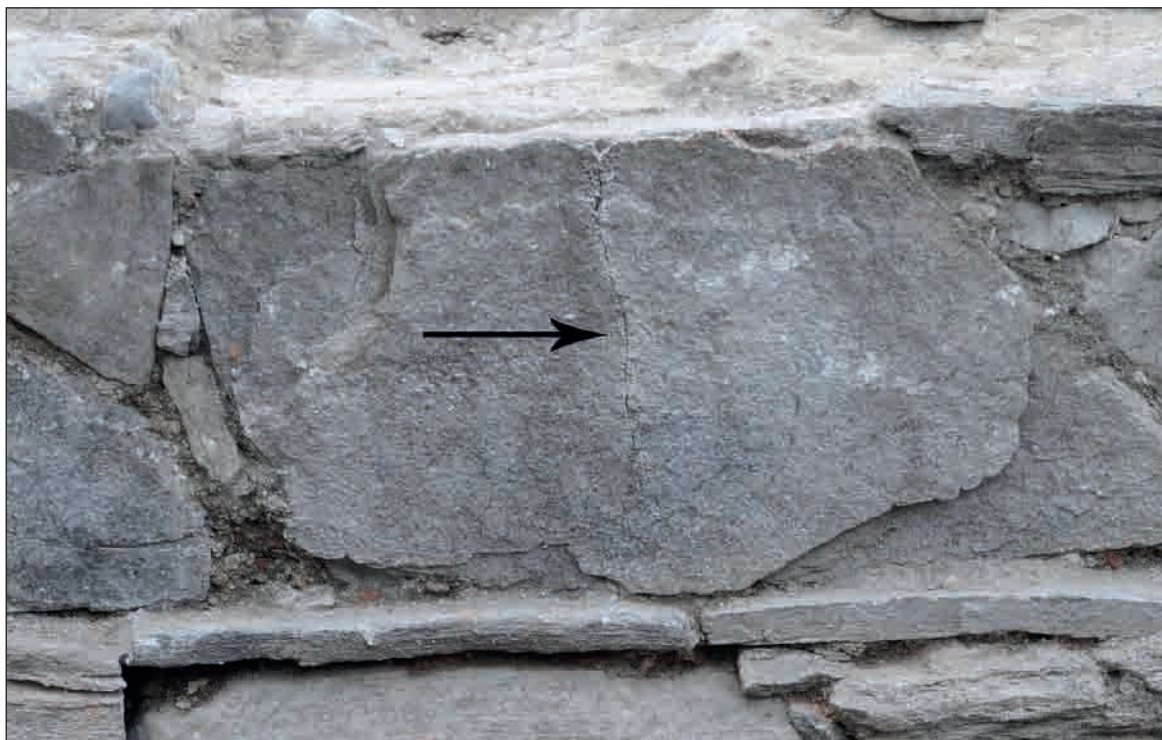
**Fig 12.** En spricka i en av stenarna på nordmurens utsida. Foto: Lena Bjuggner (fotonr. 2011-85-113).

En lodrät spricka finns också i en av stenarna vid 3,4 mV (fig. 12, samt bilaga 6). Sprickbildningar uppträder också vid 1,4 och 0,5 mV. Även invändigt finns det, i samma område, intill muren sättningstendenser. En av golvplattorna saknas och i dess ställe finns det fyllnadsmaterial (tegelbitar, kalkbruk, humös sand) som är mycket poröst. I en spricka mellan golvplattorna var det möjligt att sticka ner en tumstock 40 cm genom fyllningen utan att möta motstånd. Hålrummen, inuti grundmuren, öster om 3,4 mV filmades av Christer Andersson och av bilderna

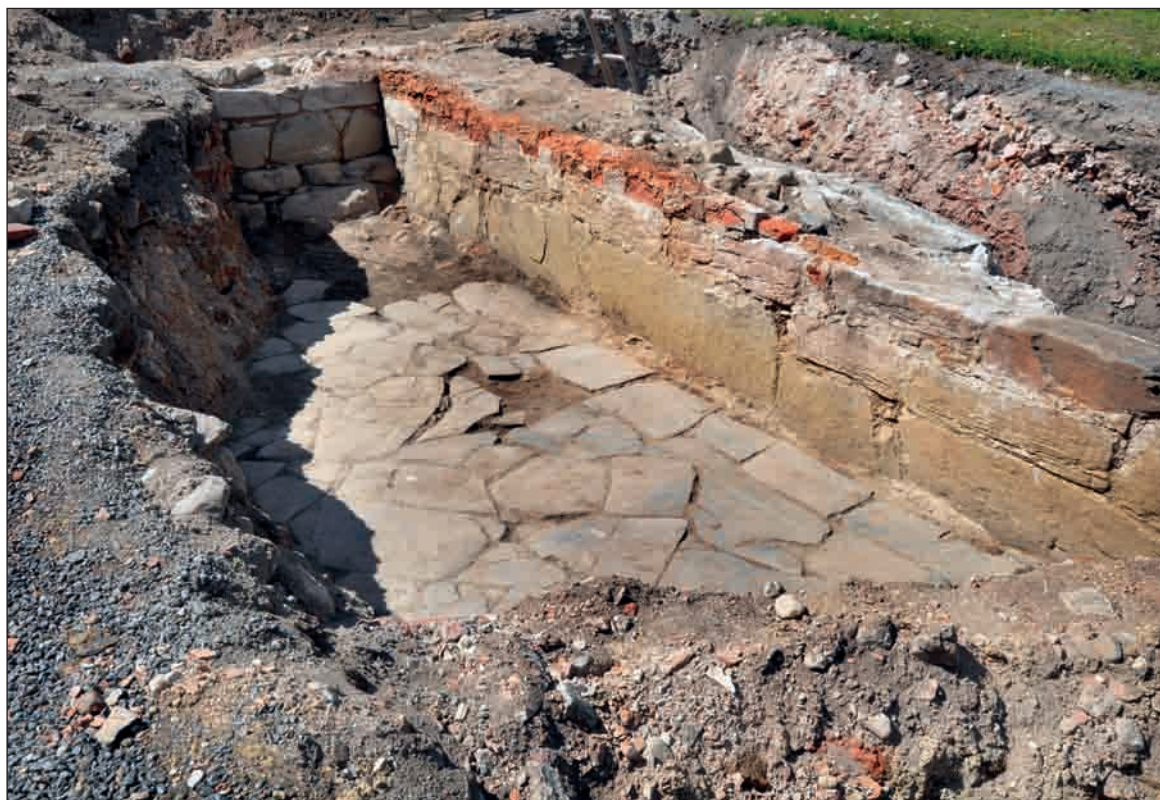
**Fig 13.** Södra (invändiga) sidan av tillbyggnadens norra mur, samt golv och del av östlängans mur. Sedd mot NV. Fotograf: Lena Bjugger (fotonr. 2011-85-103).

Fogarna är ställvis utfräta och innehåller jord och kalkbruksklumpar som kommer från igenfyllningen av tillbyggnaden (fig. 13). Liksom på den östra murens insida (se nedan) har man eftersträvat en slät yta genom att stryka ut murbruk över ojämnheter i stenarna och skolningen. Upp mot tegelskiftet finns relativt mycket bruk utstruket jämnt och fint (fig. 14). Det utstrukna

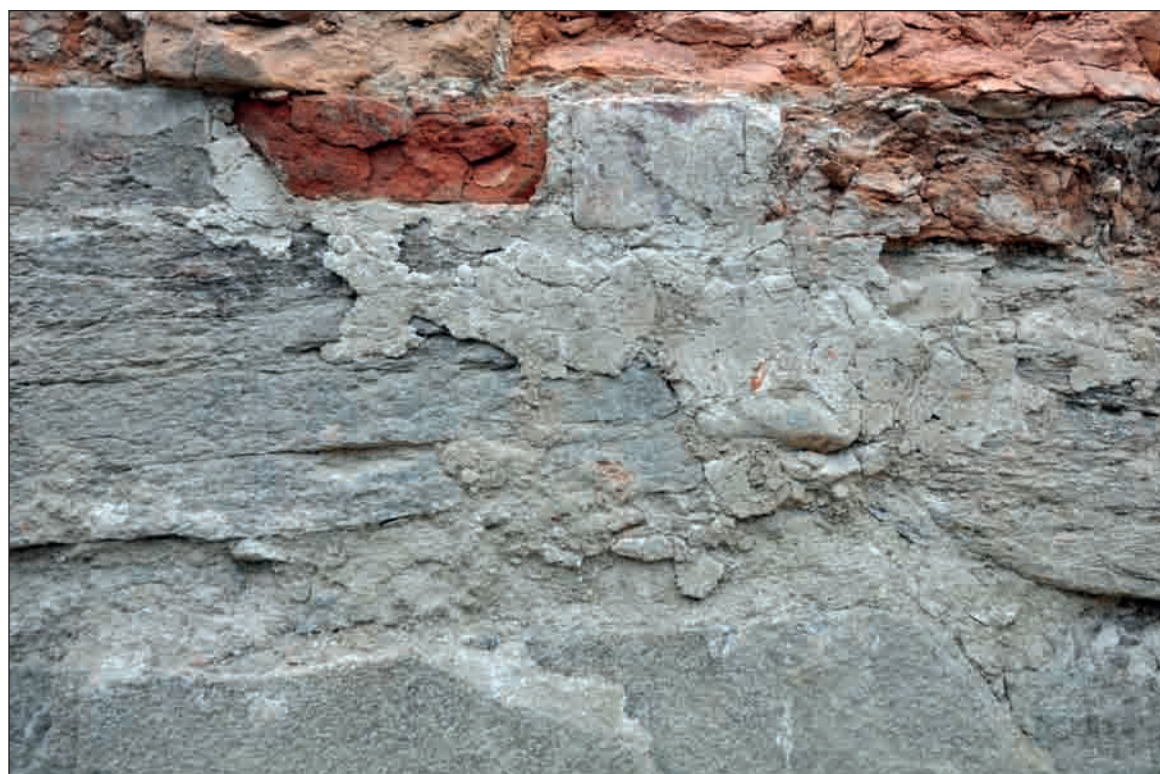
**Fig 14.** Detalj, puts på norra murens insida. Fotograf: Erik Rosengren. Sedd mot N (fotonr. 2011-85-143).

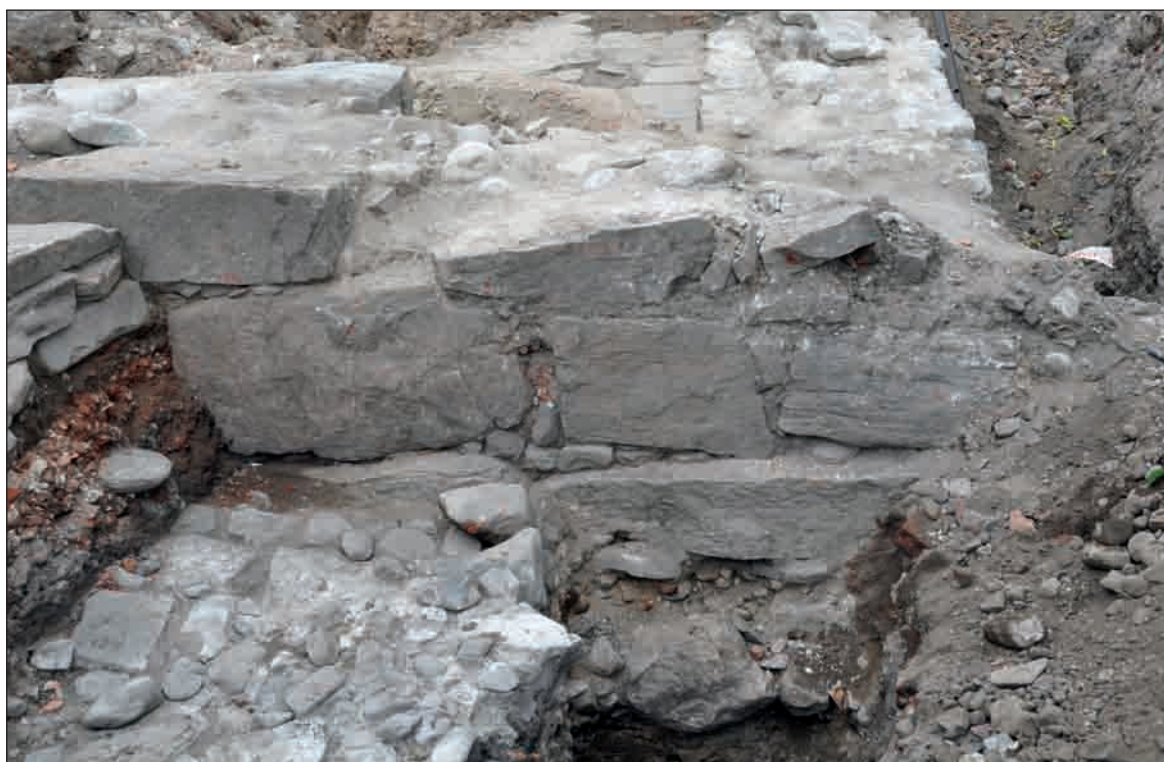
**Fig 15.** Östra (utvändiga) sidan av tillbyggnadens östra mur. Delar av dagermuren och stenar vid grunden. Sedd mot V.  
Foto: Lena Bjuggner (fotonr. 2011-85-139).

Dagermuren är bevarad upp till tre skift och i yttre skalmuren finns enbart kluvet stenmaterial (fig. 15 och bilaga 6). Marksten är instoppat i fogarna men fogbruket är i stort sett utfräat. Kärnmuren består framförallt av marksten men i liten utsträckning även av skärvor från de kluvna yttre skalstenarna. Bruket i kärnan är ett torrt, vitt bruk med fint ballastmaterial.

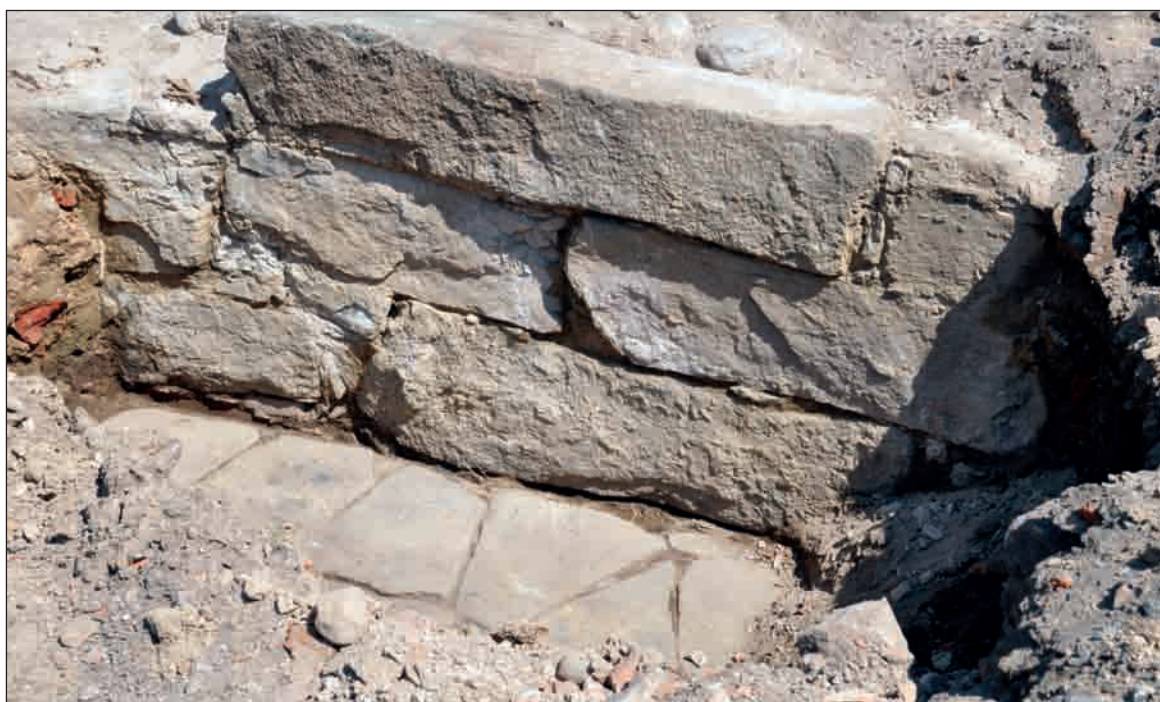
**Fig 17.** Västra (invändiga) sidan av tillbyggnadens östra mur. Sedd mot ONO. Foto: Lena Bjuggner (fotonr. 2011-85-19).

Tre skift över golvet är bevarade och väggen har ställvis bevarade rester efter utstrukna fogar (fig. 17). Det finns en del putsfläckar på flata stenytor som kan tyda på att muren varit putsad. Det är dock mycket tydligt att man fyllt ut sprickorna med skolsten som sedan bestрукits med murbruk för att få en flat muryta. Bruket är finmagrat, vitt och relativt torrt.

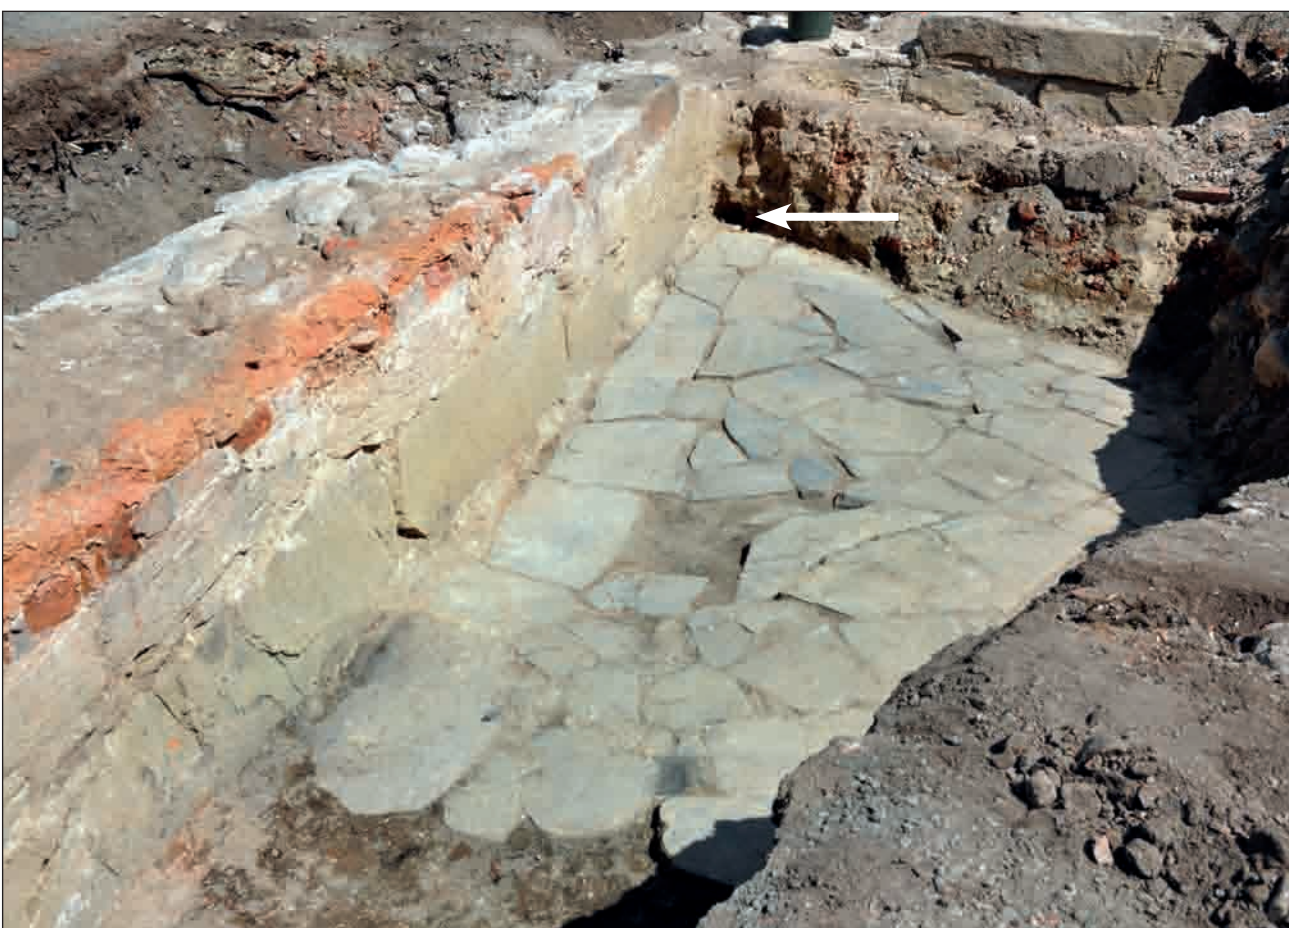
**Fig 20.** Stengolvet (K2) och platsen för den saknade stenen i nordöst (markerad med en pil). Sedd mot NO. Foto: Lena Bjuggner (fotonr. 2011-85-109)

Merparten av lager K244 vilade på tillbyggnadens golv (K2) som består av större stenskivor, lagda i sand (fig. 19). Golvet saknades i väster där stenarna verkar vara bortplockade. Golvnivån hade ett fall åt nordöst där den tidigare beskrivna skadan fanns och en sten saknades här (fig 20). En sten saknades även mitt i byggnaden.

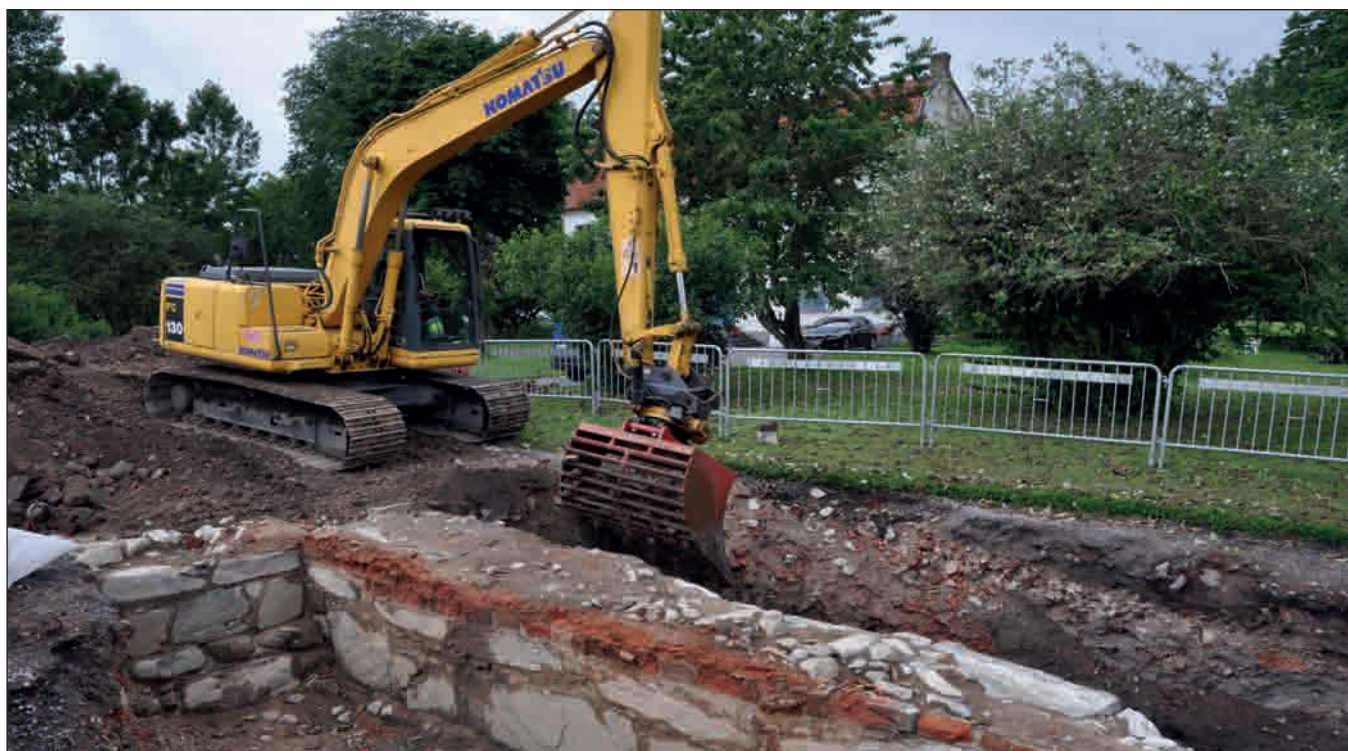
**Fig 44** Den 16 juli lades schaktet igen, norr om tillbyggnaden, med de uppgrävda massorna (fotonr 2011-85-154).

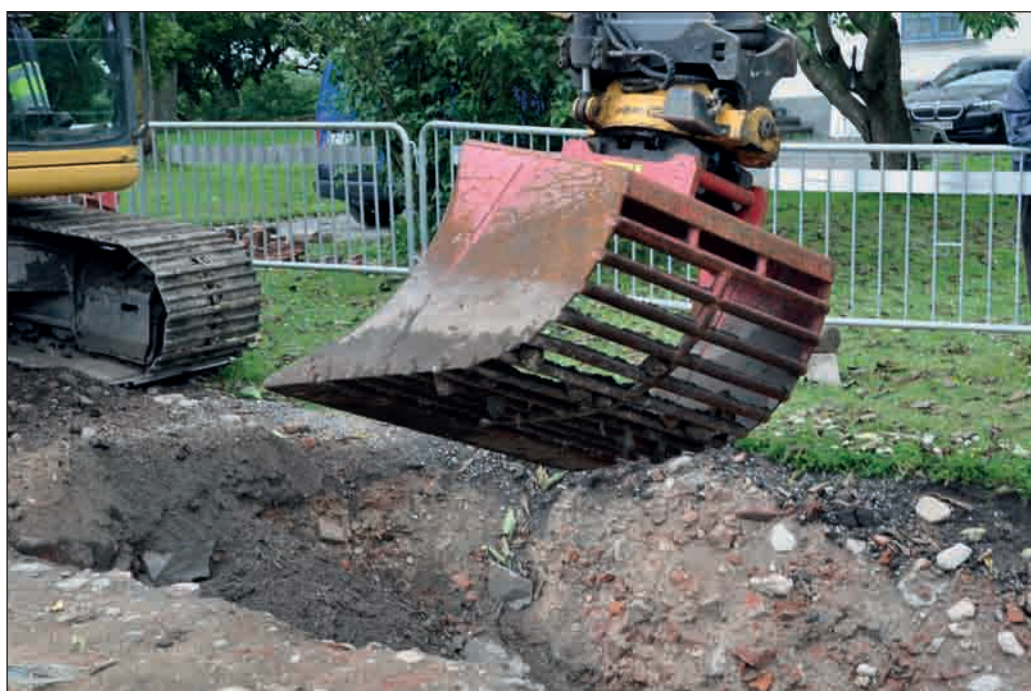
**Fig 45** Massorna sållades med skopan, för att undvika att större stenar och murtak-tegel skadade murarna. De största stenarna plockades åt sidan med maskin och transporterades senare bort till en annan plats av markägaren (fotonr 2011-85-156).

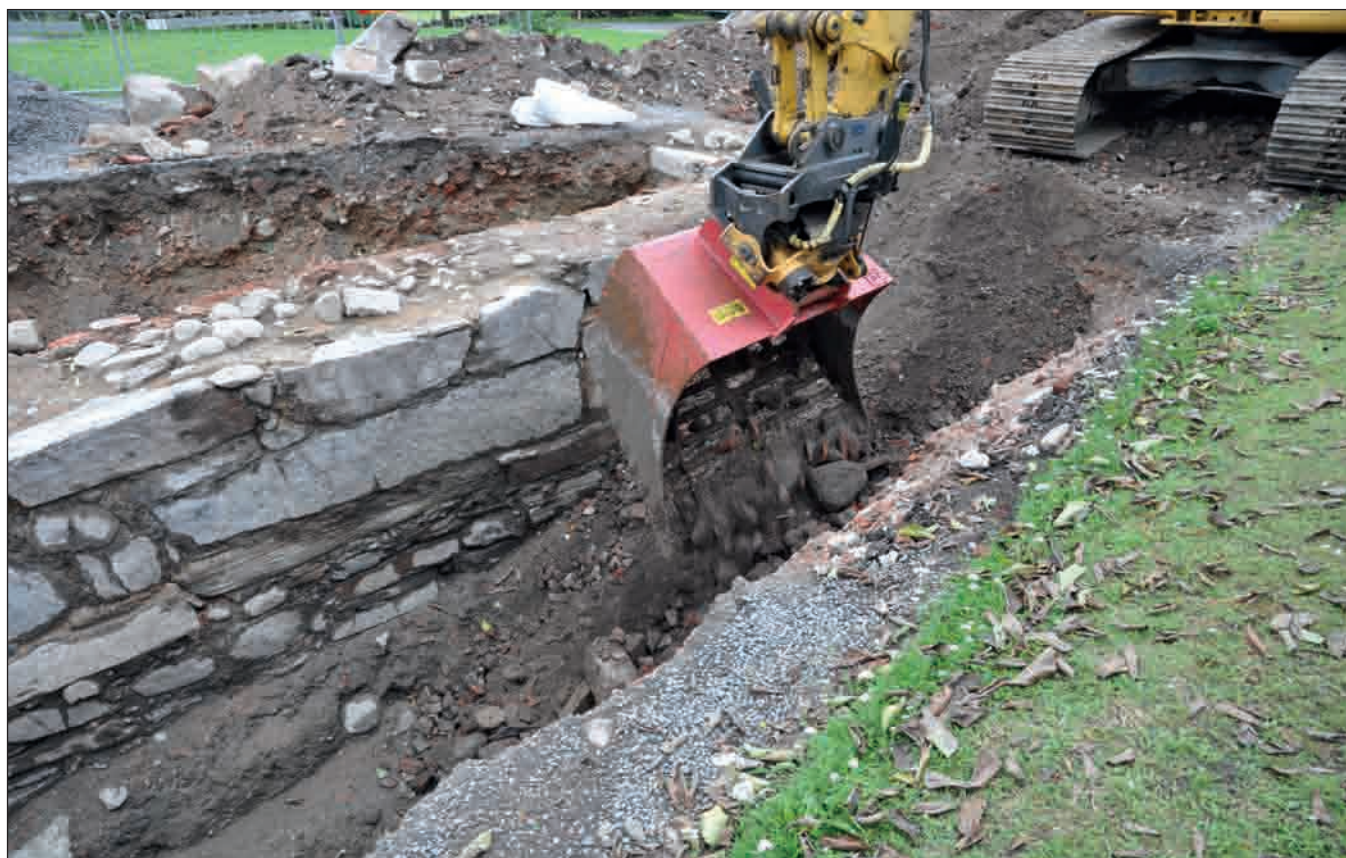
**fig 46** Schaktet fylldes upp från väster med finare massor närmast muren. Grövre material placerad i schaktets norra del. (fotonr. 2011-85-159).

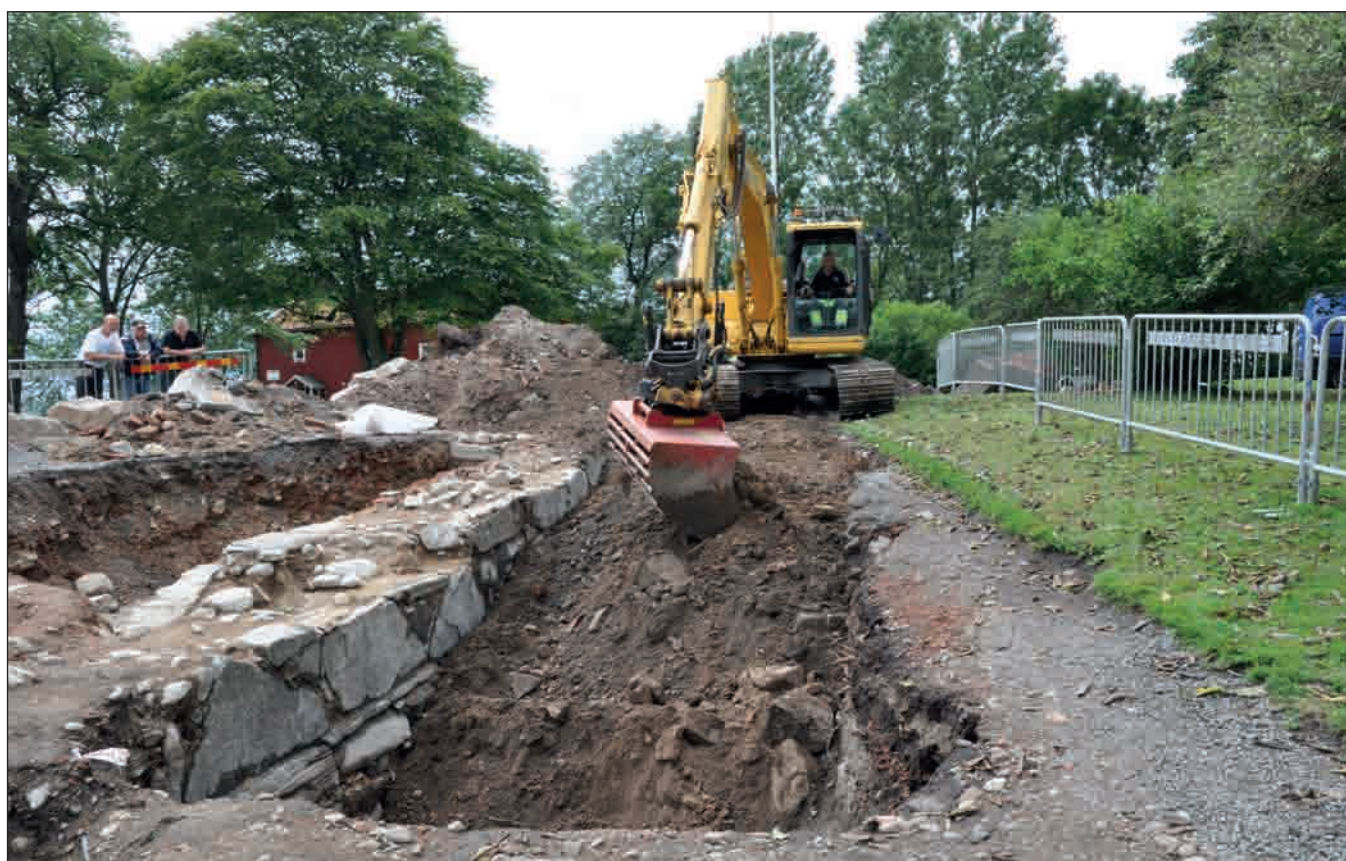
**fig 47** Schaktet fylldes successivt (fotonr. 2011-85-161).

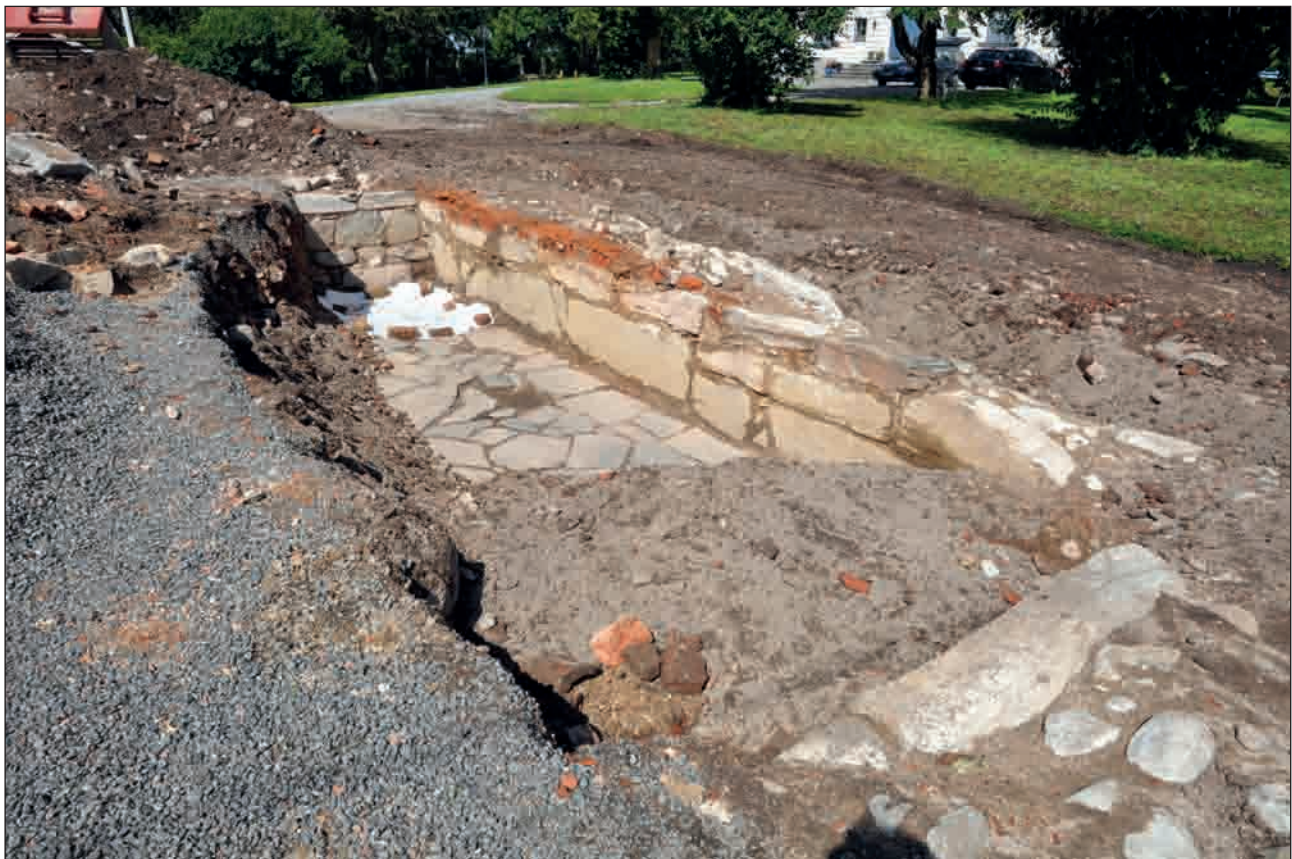
**fig 48** Även området mellan kabeln och tillbyggnadens östra mur lades igen. En markduk lades över ytan längst i väster, i området utan golv, för att skydda de underliggande lagren från ras i samband med regn. Den kvarvarande ytan fick stå öppen fram till den 9 september. Området var inhägnat under perioden 16 juli – 9 september (fotonr. 2011-85-163).

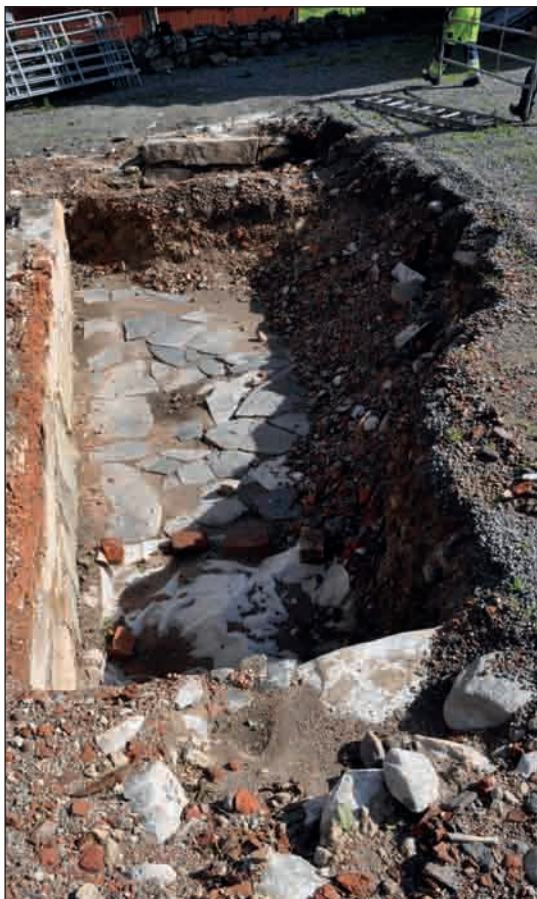
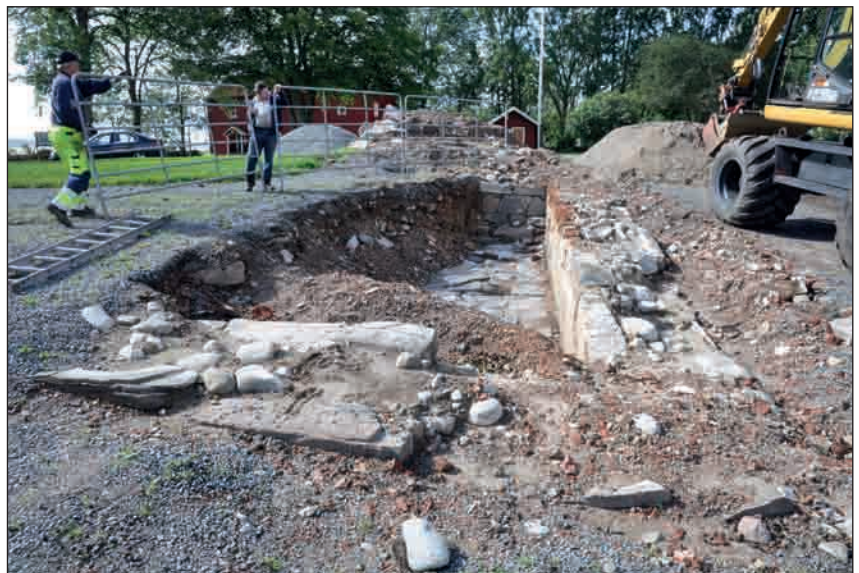
**fig 49 a+b** Så här såg schaktet ut när det skulle fyllas igen den 9 september. (fotonr. 2011-85-170 respektive 2011-85-169).

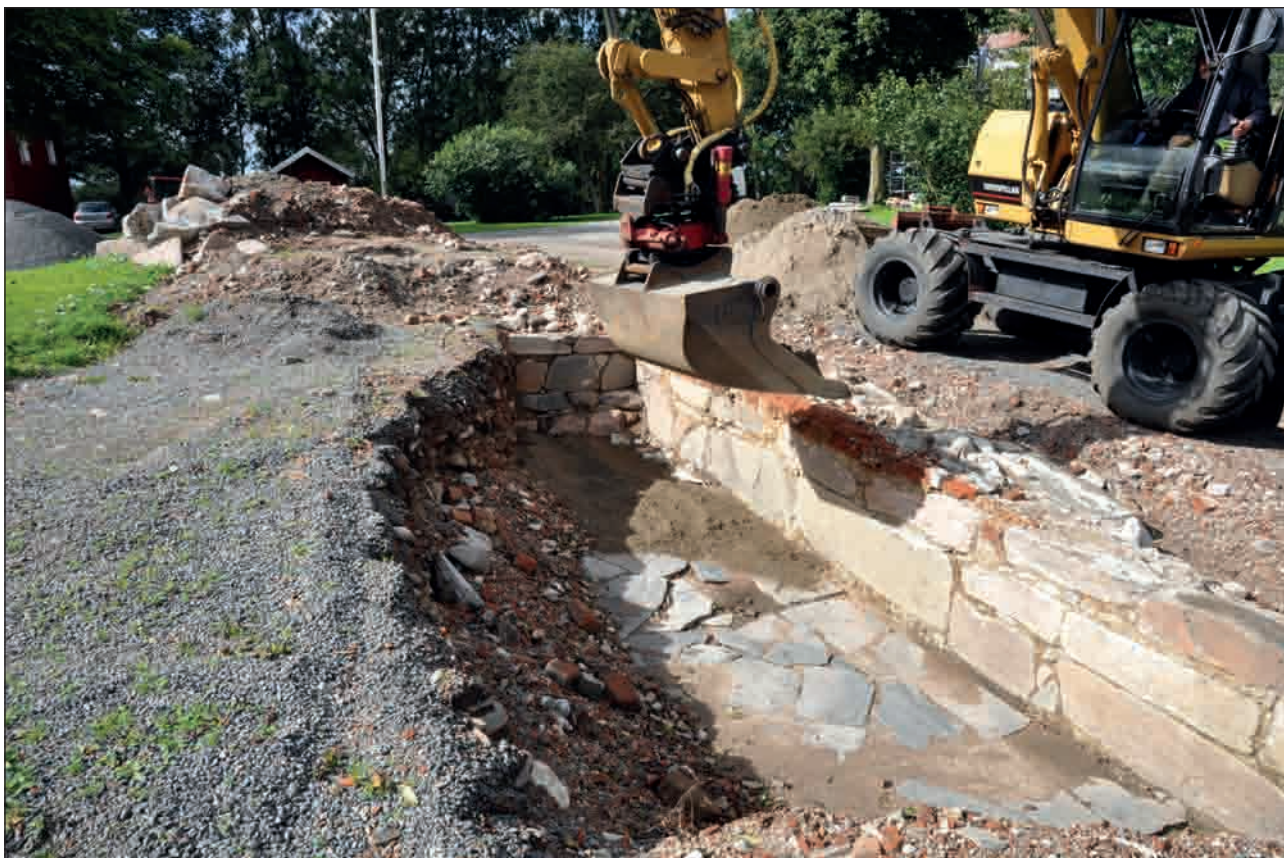
**fig 50** Några decimeter sand fylldes på ovanpå golvet och markduken (fotonr. 2011-85-171).

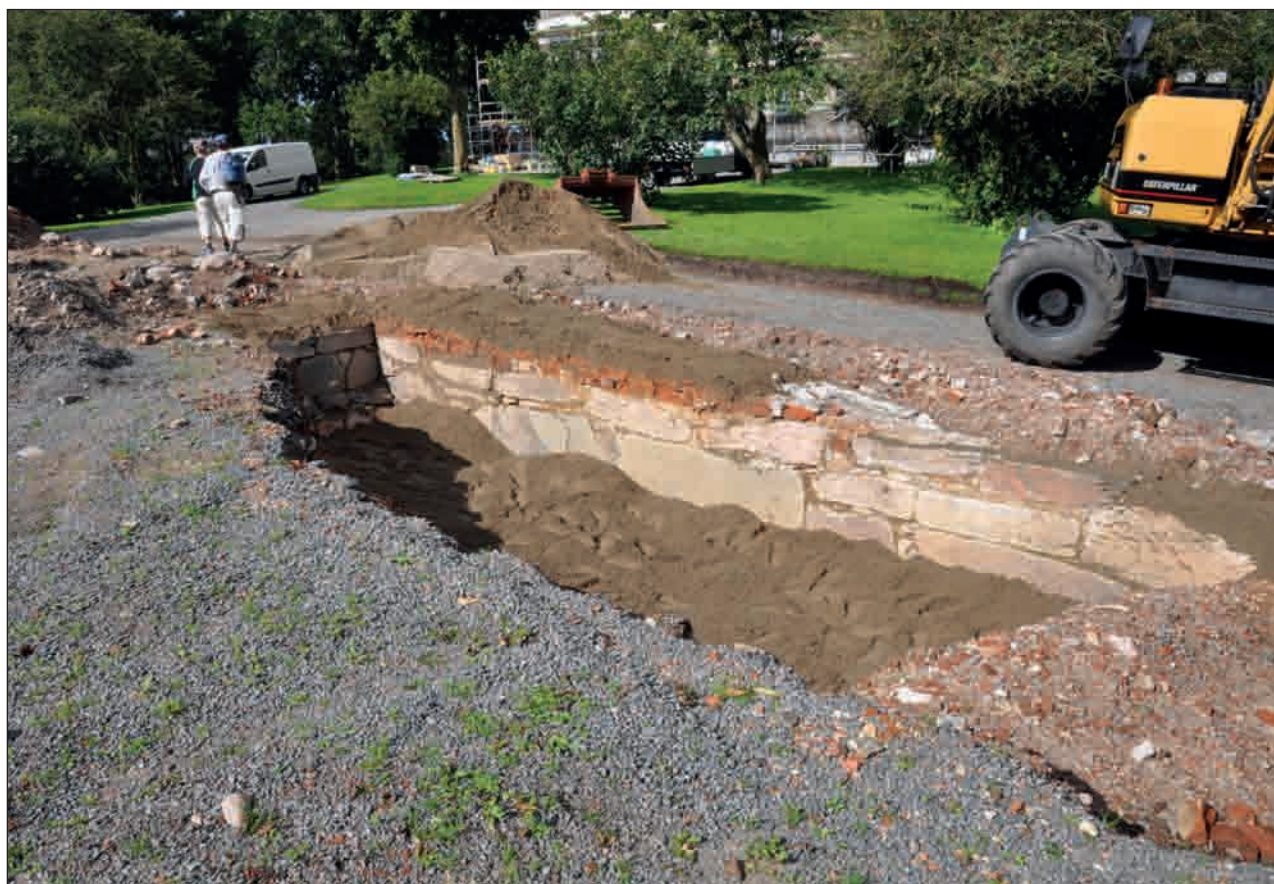
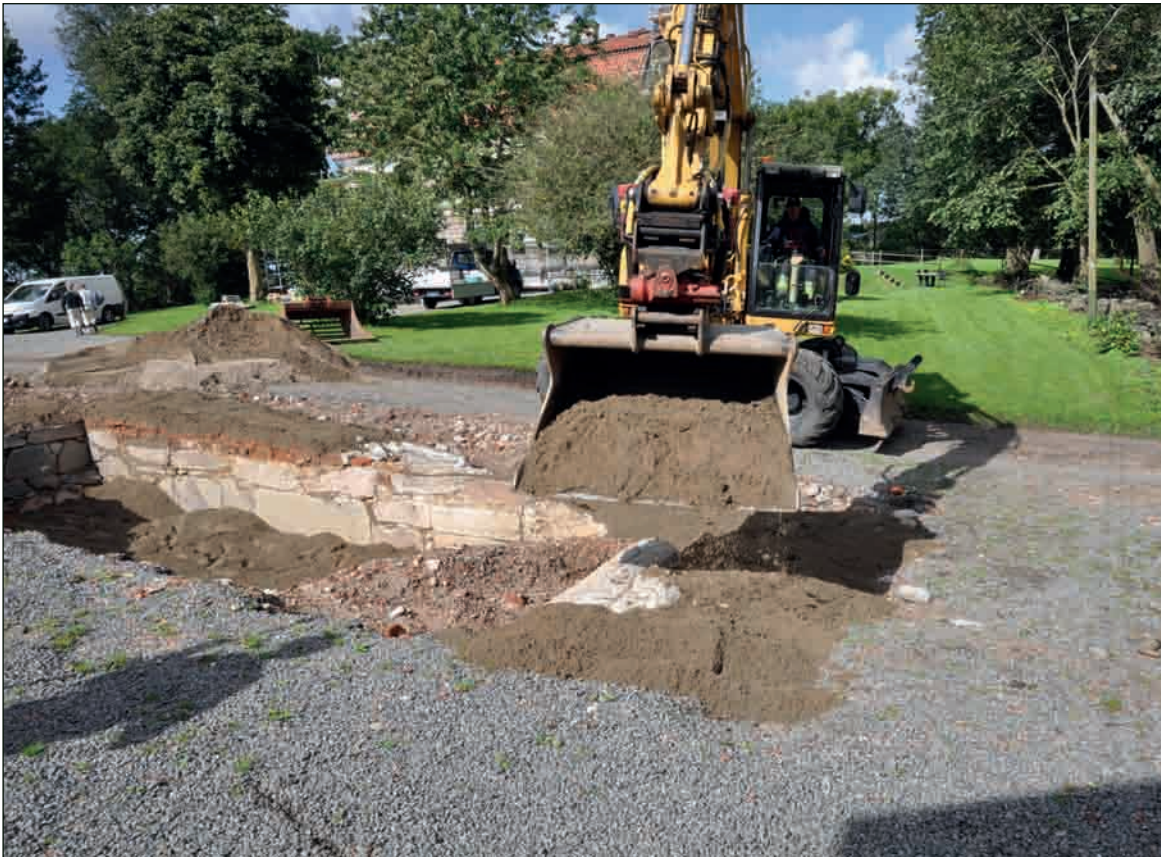
**fig 51 a+b** Även ovanpå murarna och ovanpå de tidigare fyllningarna fördes sand på (fotonr. 2011-85-172 respektive 2011-85-173).

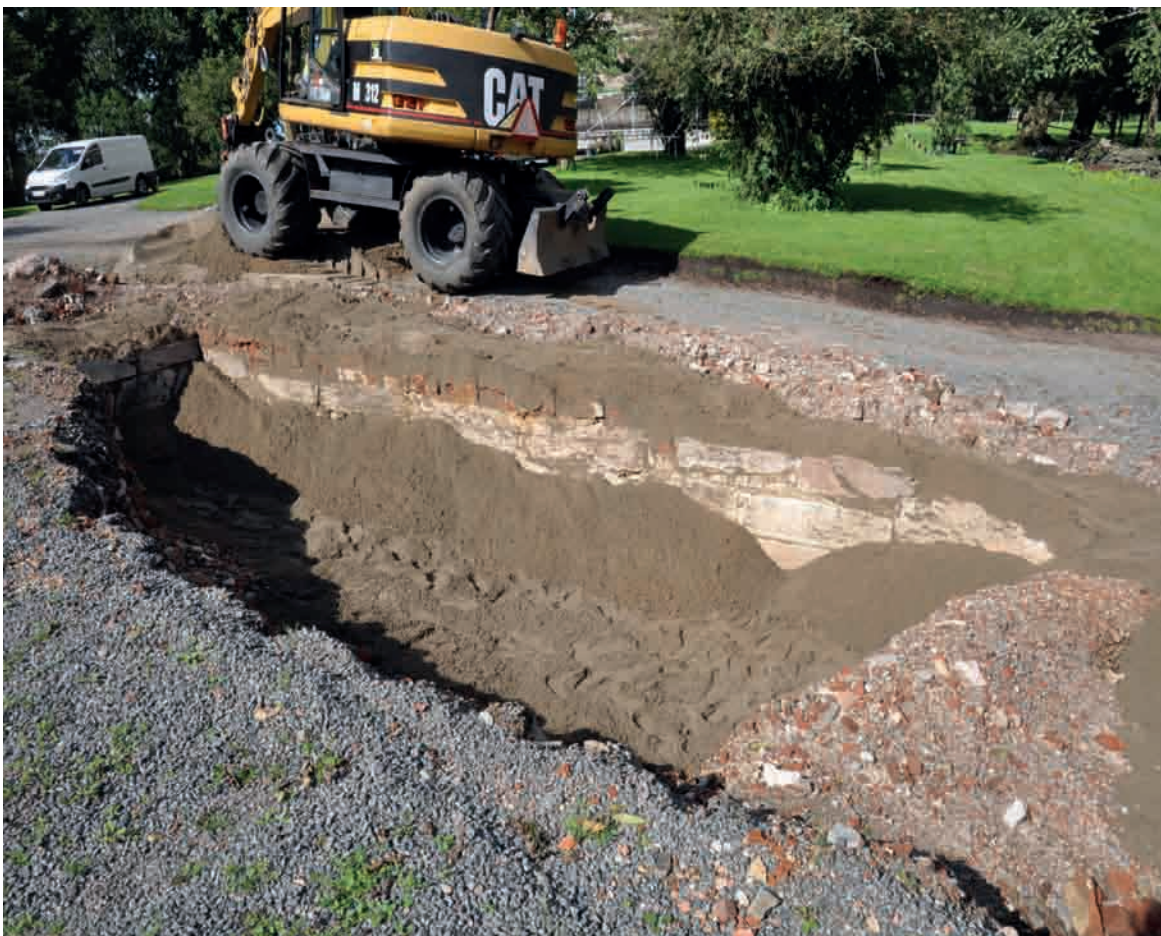
**fig 52** Sanden lades upp mot innermuren (fotonr. 2011-85-179).
