ARKEOLOGISK UNDERSÖKNING

# Ås kloster i nytt ljus

HALLAND, ÅS SOCKEN, ÅSKLOSTER 1:1, RAÄ 190

ARKEOLOGISKA RAPPORTER FRÅN HALLANDS LÄNSMUSEER  
2012:2

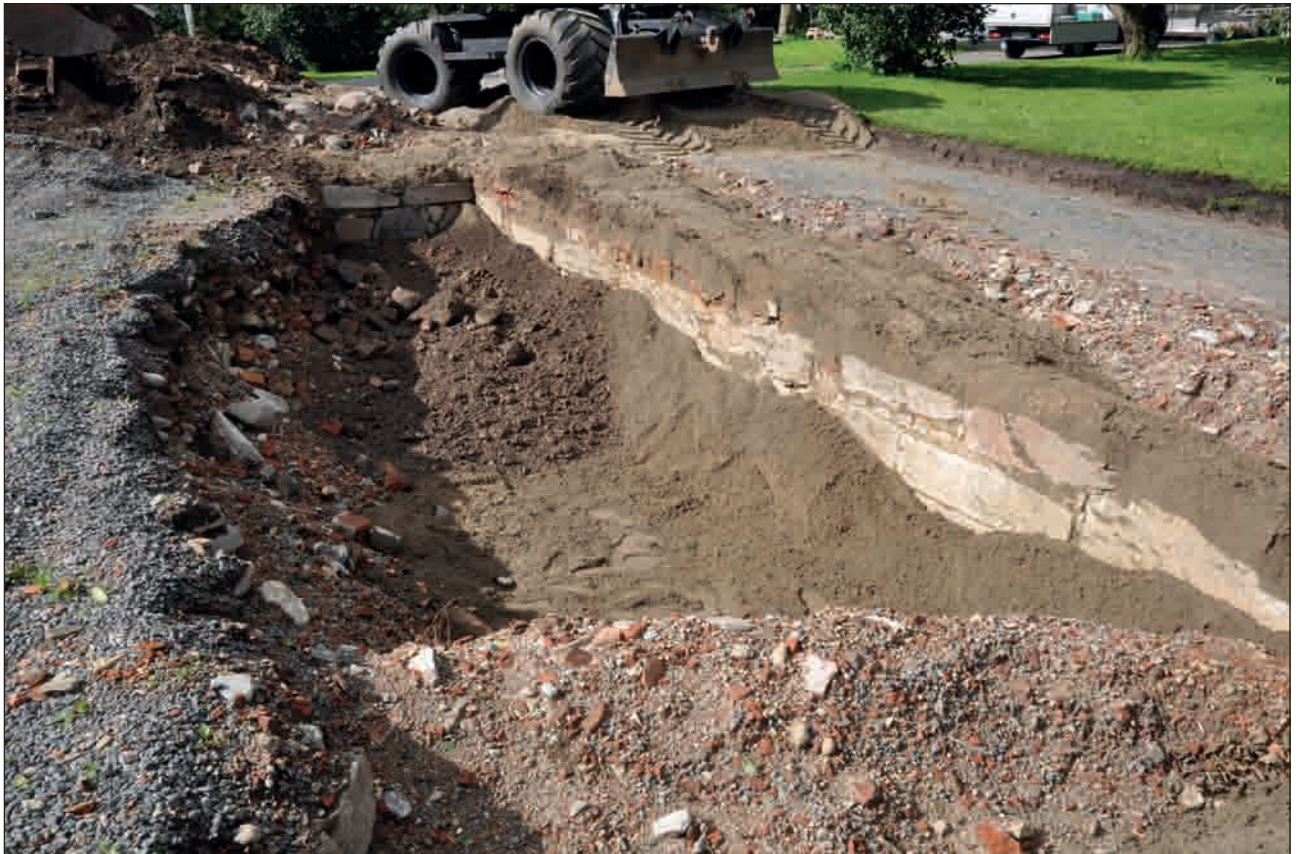
**fig 53** Fyllnadsmassor lades på sanden (fotonr. 2011-85-180).

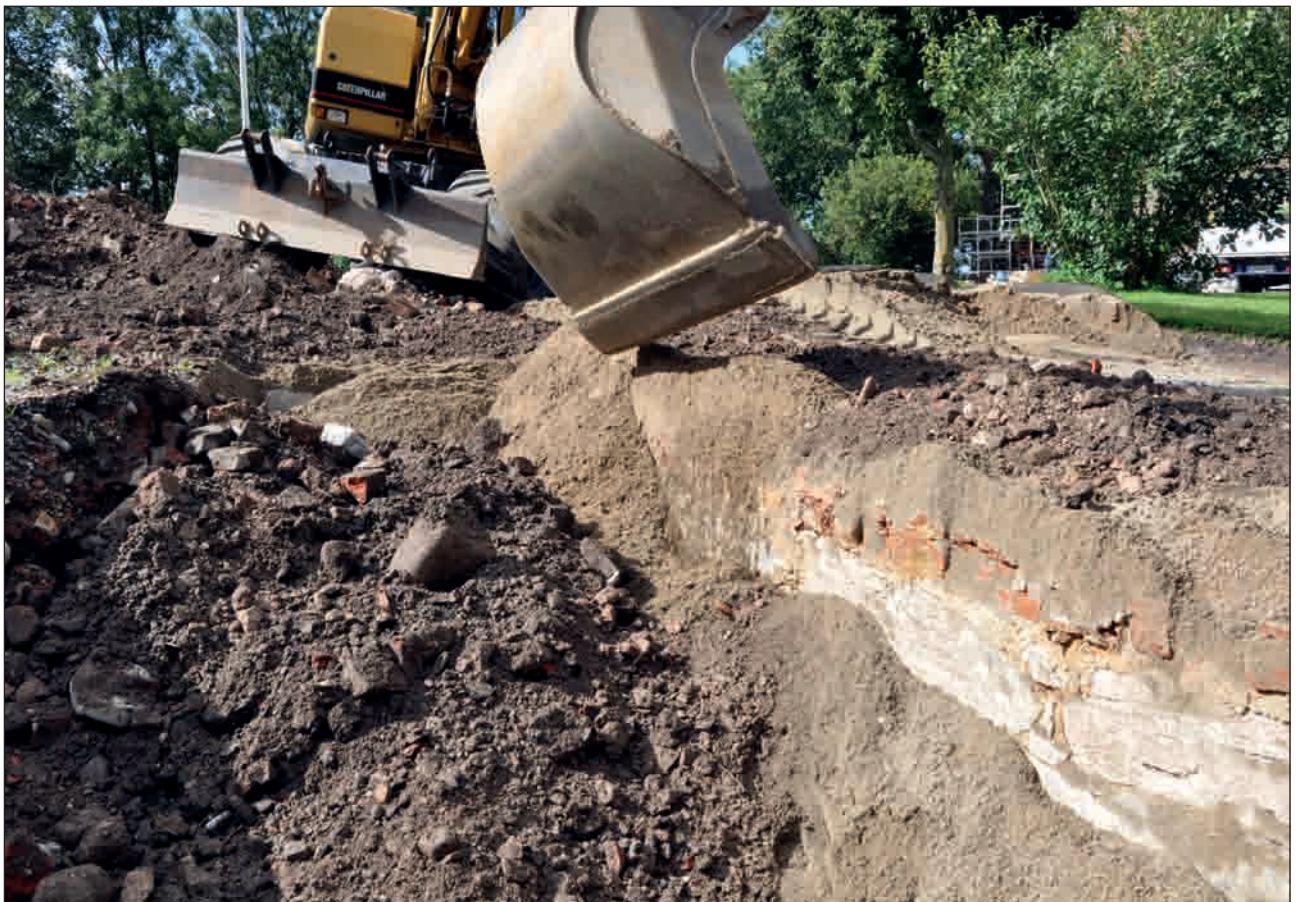
**fig 54** Sanden fördes upp till murkrönets nivå och täckte så småningom norrväggen helt (fotonr. 2011-85-183).

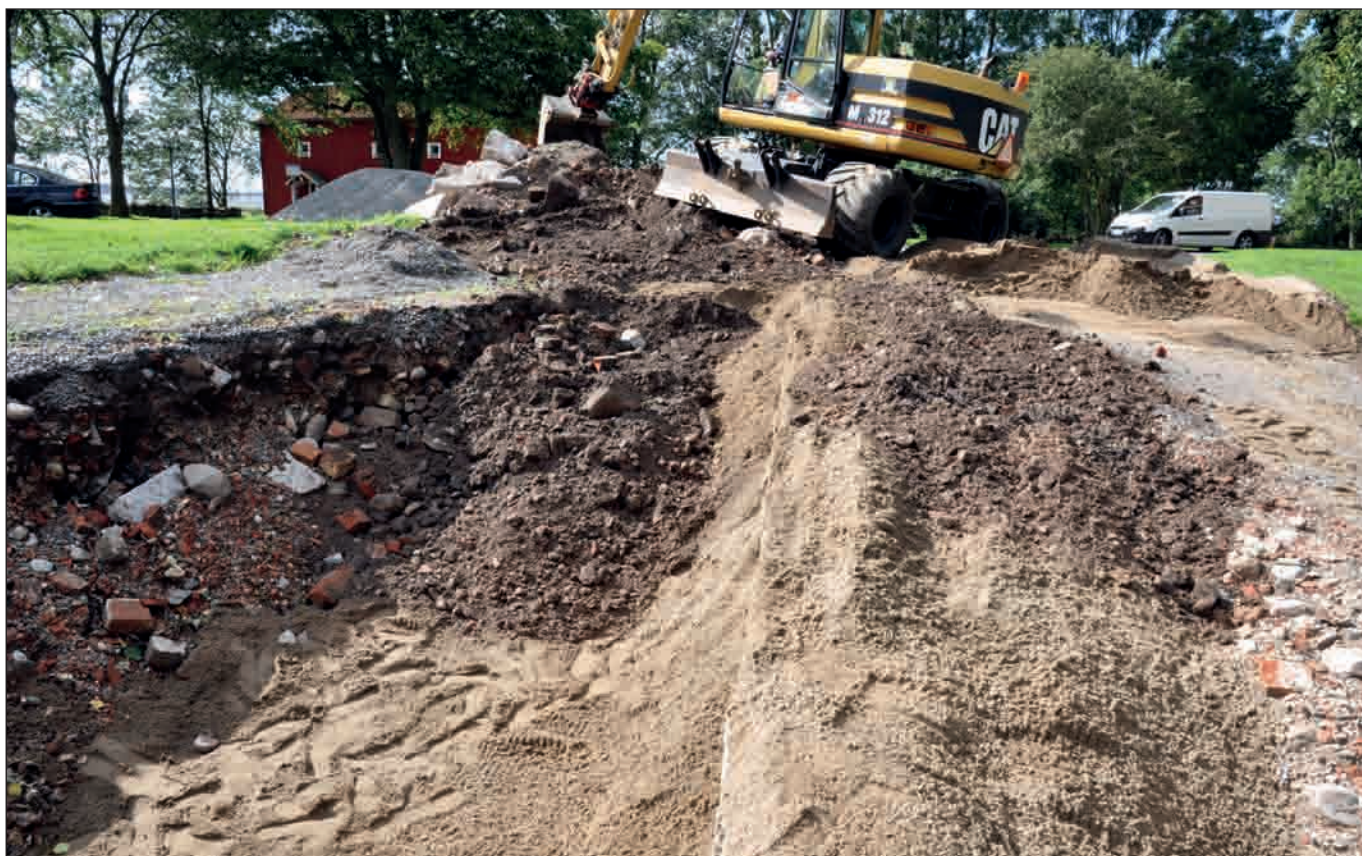
*fig 55 Fyllnadsmassorna lades på från väster (fotonr. 2011-85-184).*

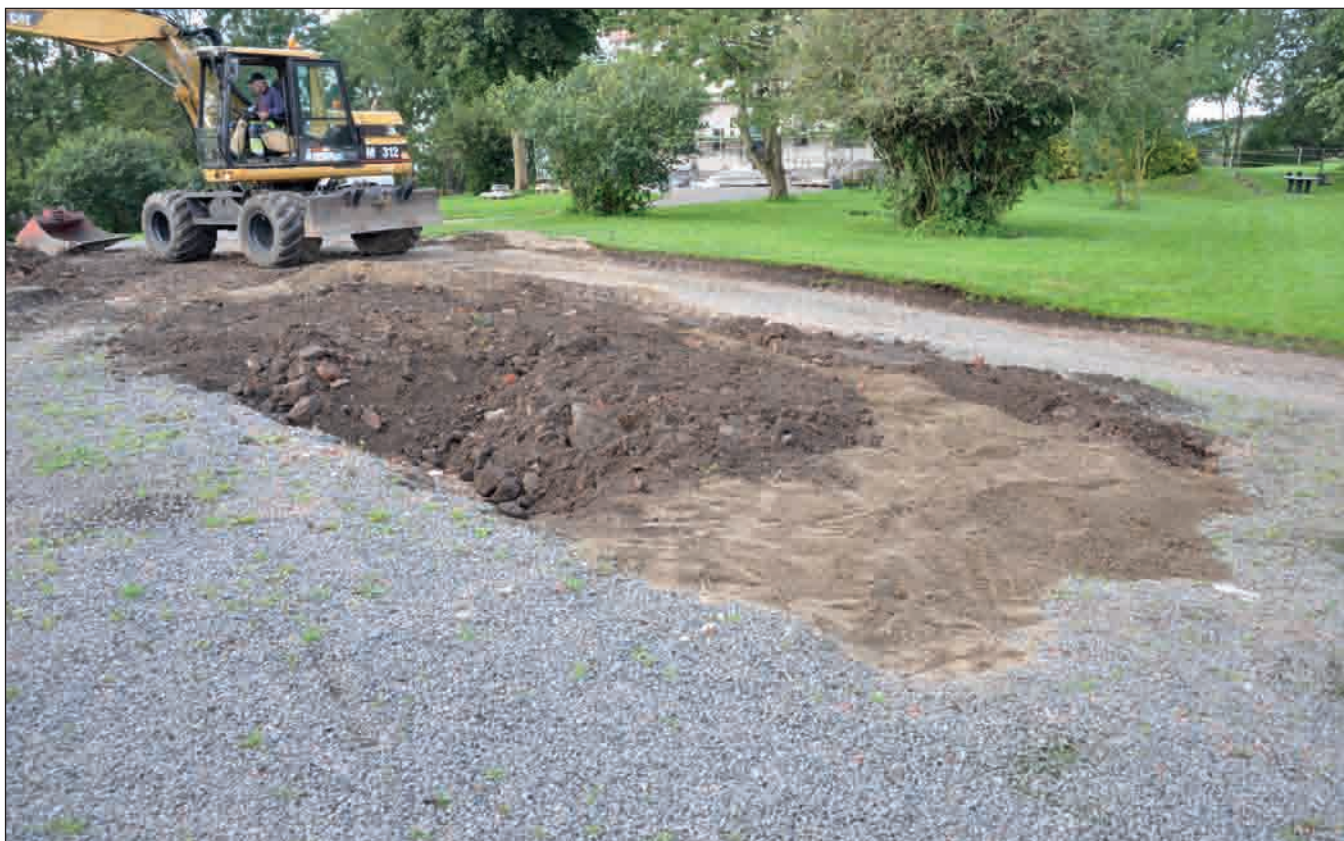
**fig 57** Efter några timmar var schaktet igenfyllt (fotonr. 2011-85-191).

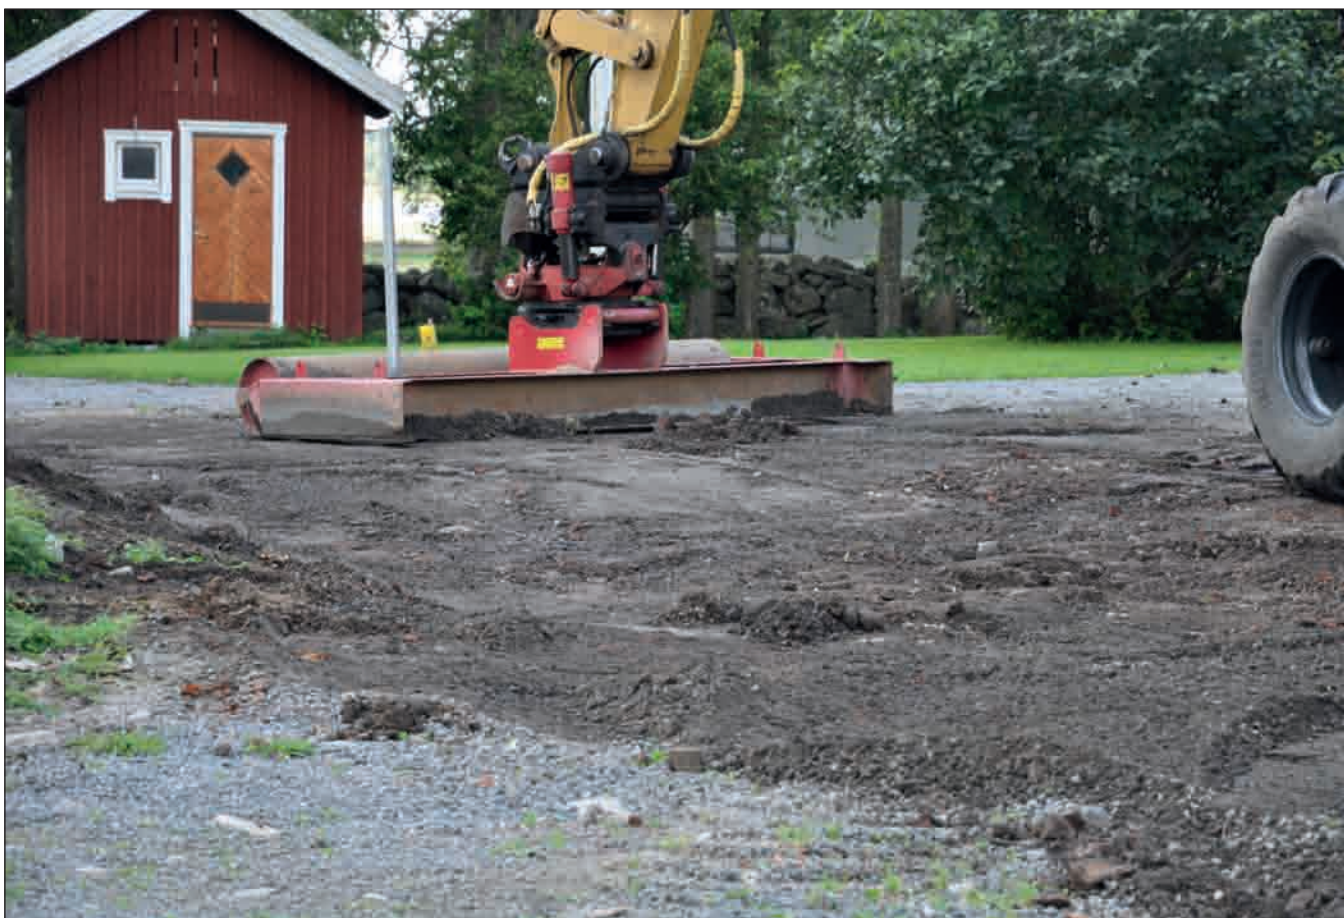
**fig 58** Markytan packades med Sven-Olofs specialvält (fotonr. 2011-85-194).

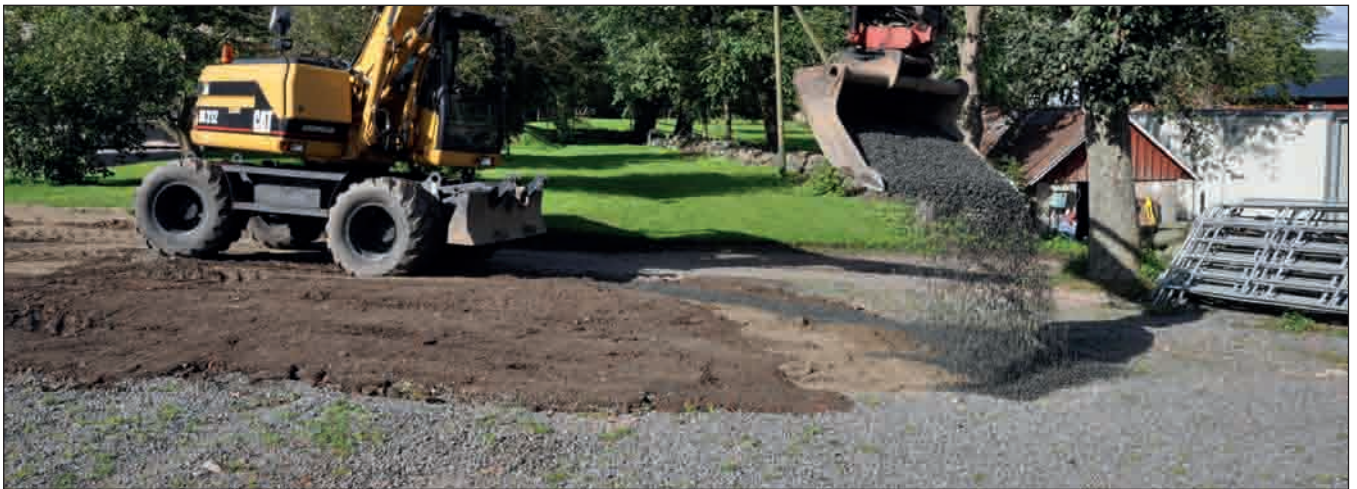
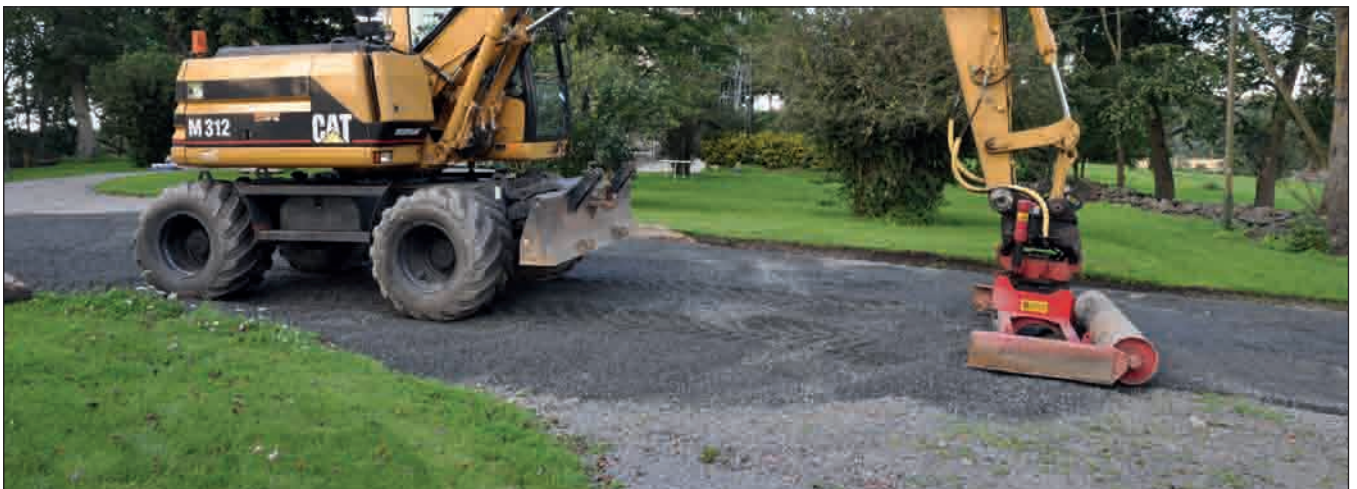
**fig 59** Grus lades på och packades (fotonr. 2011-85-197 respektive 2011-85-199).

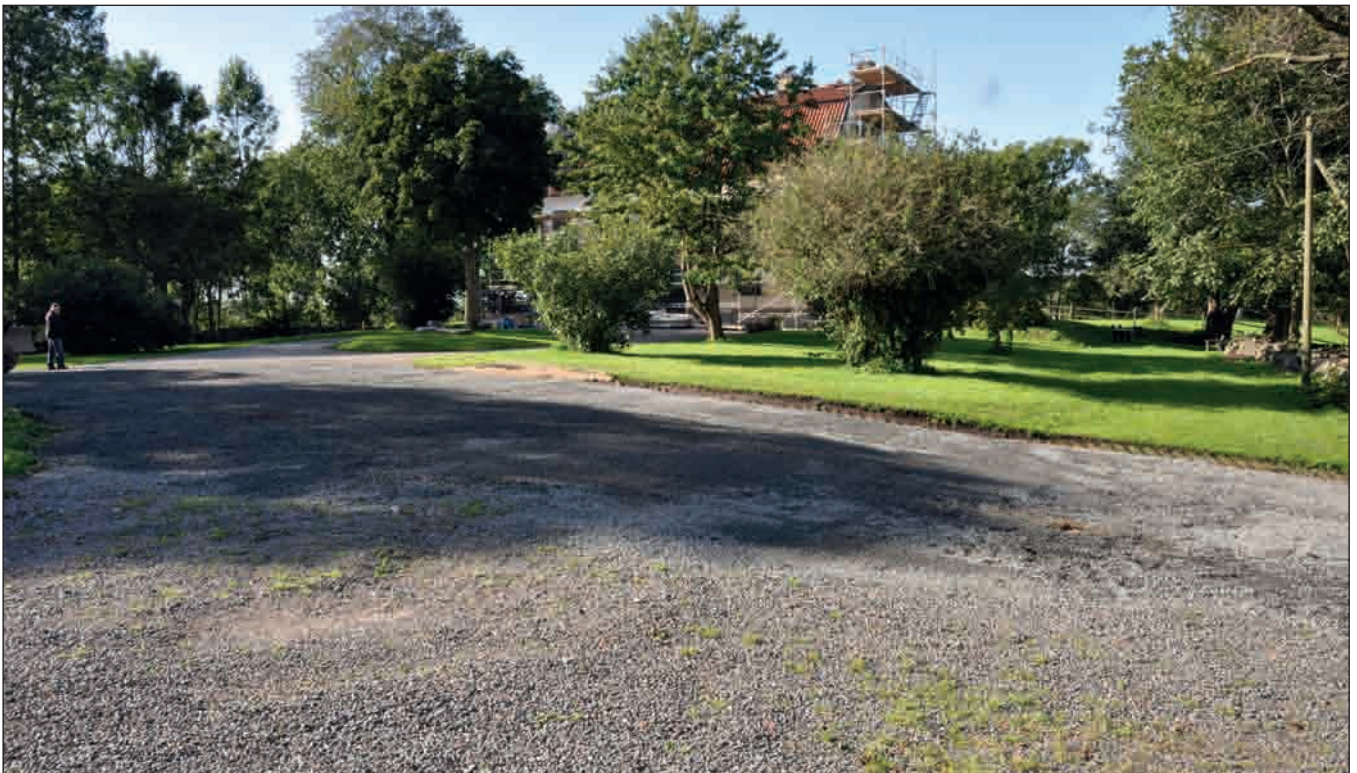
**fig 60** Det färdiga resultatet kl 15.45 den 9 september 2011 (fotonr. 2011-85-200).
