ARKEOLOGISK UNDERSÖKNING

Ås kloster i nytt ljus – År 2

HALLAND, ÅS SOCKEN, ÅSKLOSTER 1:1, RAÄ 190

ARKEOLOGISKA RAPPORTER FRÅN HALLANDS LÄNSMUSEER
2013:3

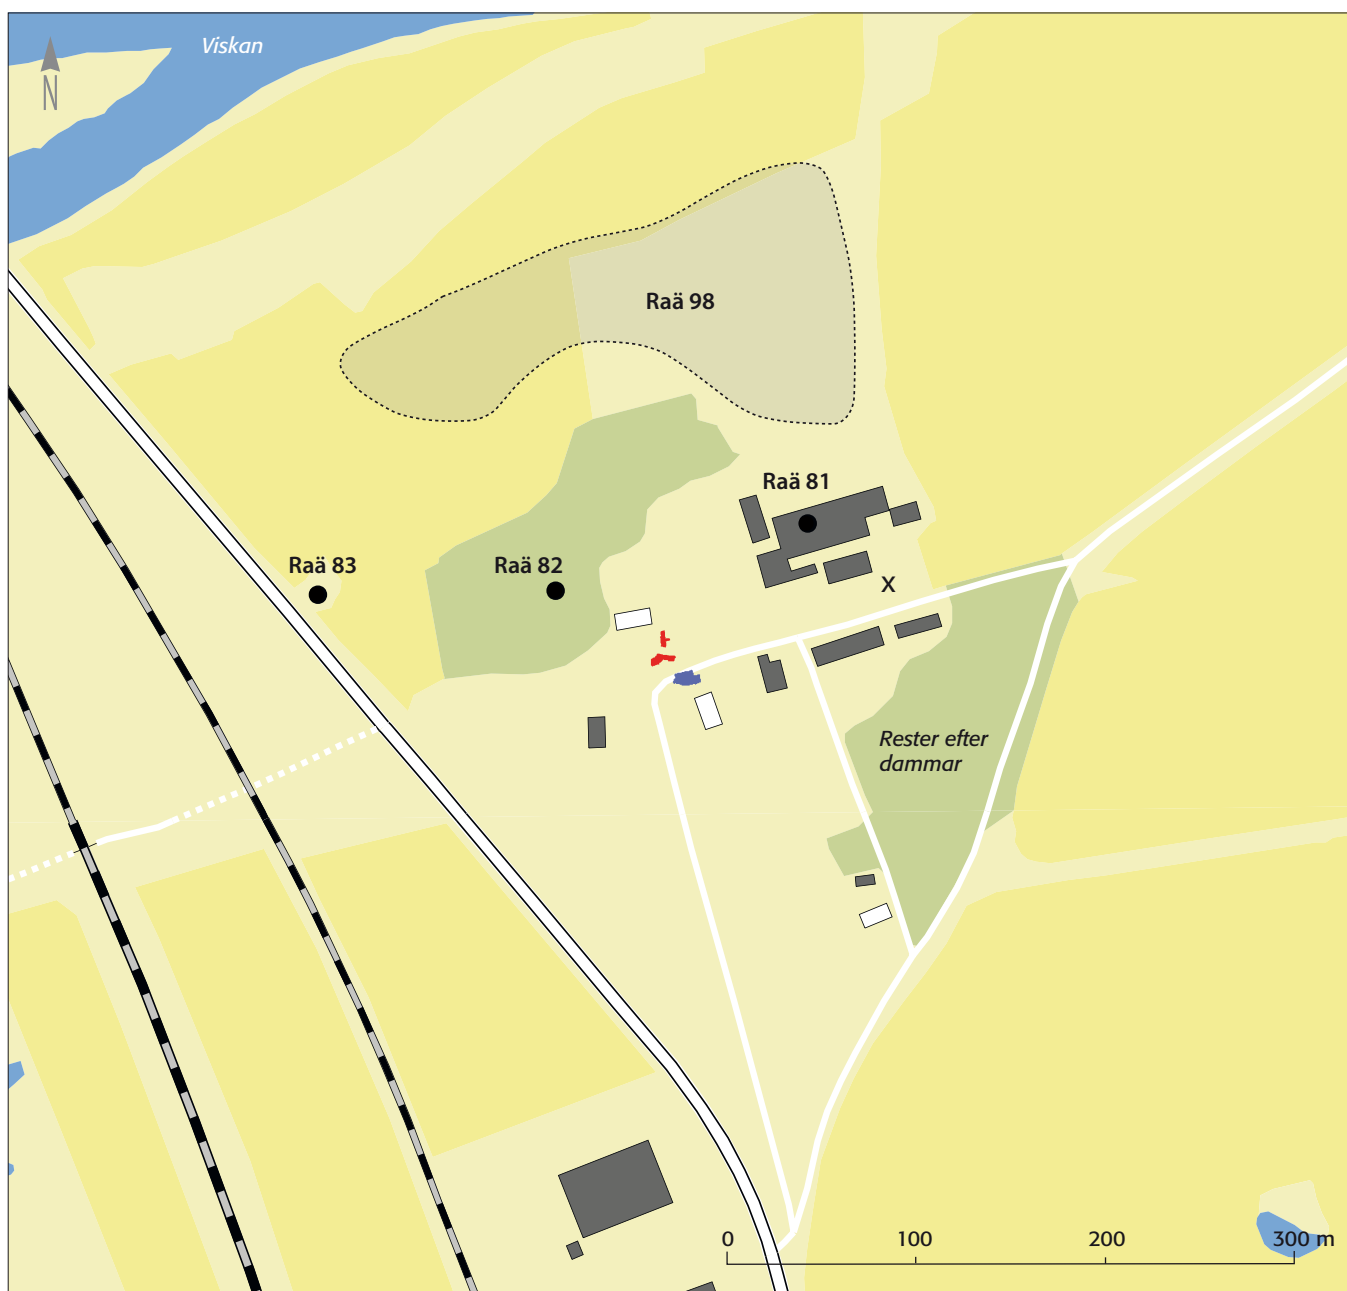
Fig 2. Fornlämningar och fynd kring undersökningsområdet, som är markerat med rött. 2011 års undersökningsyta är blåmarkerad. Sydöst om ligger ett bevuxet område en damm. Vid krysset öster om byggnaderna vid Raä 81 dumpades en mindre mängd överblivna raseringsmassor från undersökningen 2012. Skala 1:4000.

Undersökningsområdet ligger på en nord-sydlig förhöjning i landskapet. Få fornlämningar finns registrerade i det direkta närområdet. Raä 81 benämns som övrig kulturlämning och enligt beskrivningen har benrester påträffats runt huvudbyggnaden och dessa anses komma från klostret (fig 2).

Efter avslutad undersökning lades schakten igen den 17 augusti. Sand placerades ovanpå och mot murarna för att inte skada de känsliga konstruktionerna innan de uppgrävda massorna återfylldes och en fotodokumentation gjordes av arbetet, som redovisas på sidorna 57–67. En mindre mängd jord och raseringsmaterial som ”blev över” deponerades öster om ekonomibyggnaderna vid kryssmarkeringen (fig 2).

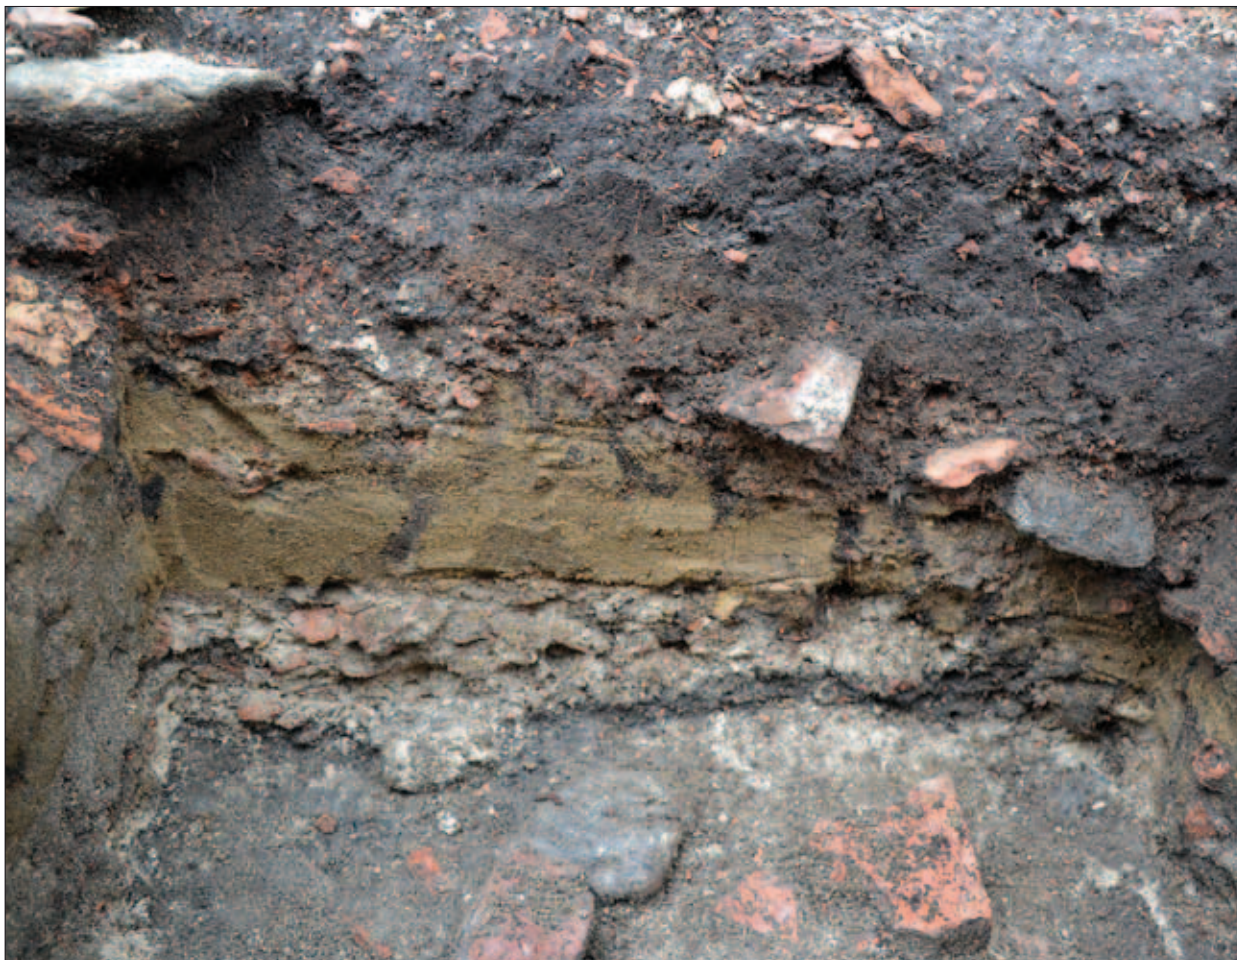
Fig 11. Sektion 8378. Sedd mot väst. Fotograf: Martina Hjertman (fotonr. 2013-17-49).

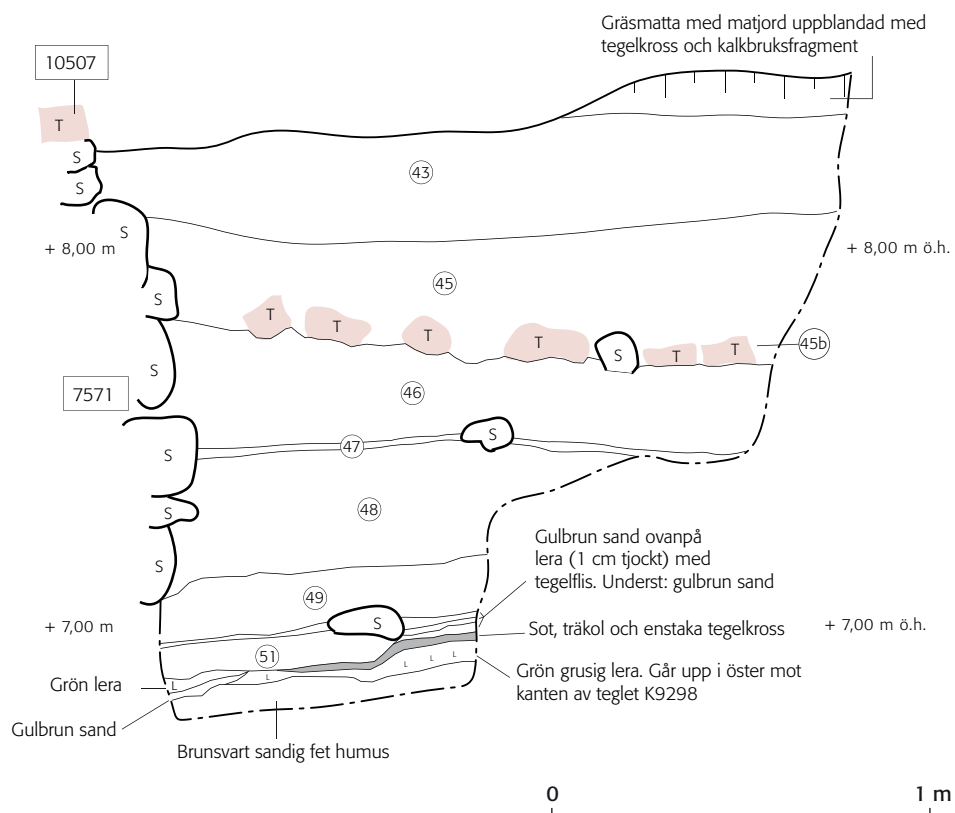
Fig 13. Sektion 9893, mot norr. Sektionen grävdes någon decimeter djupare. Lagren under K51 har inte fått några kontextnummer. Skala 1:20.

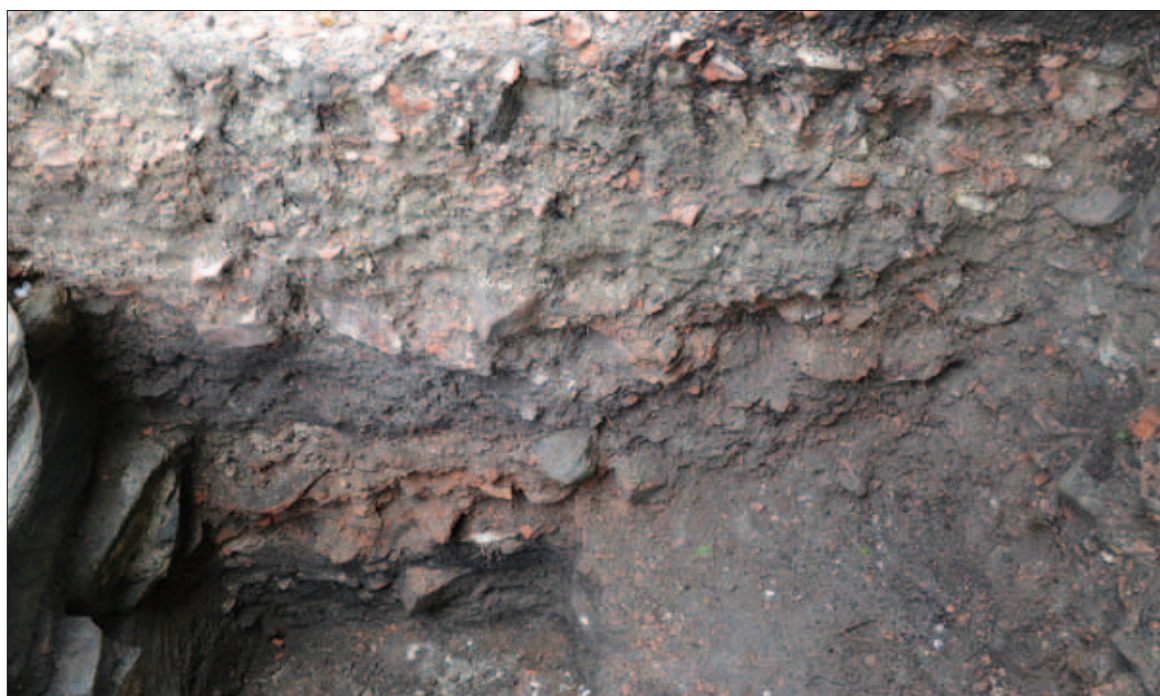
Fig 14. Sektion 9893, sedd mot norr. Fotograf: Lena Bjugger (fotonr. 2013-17-153).

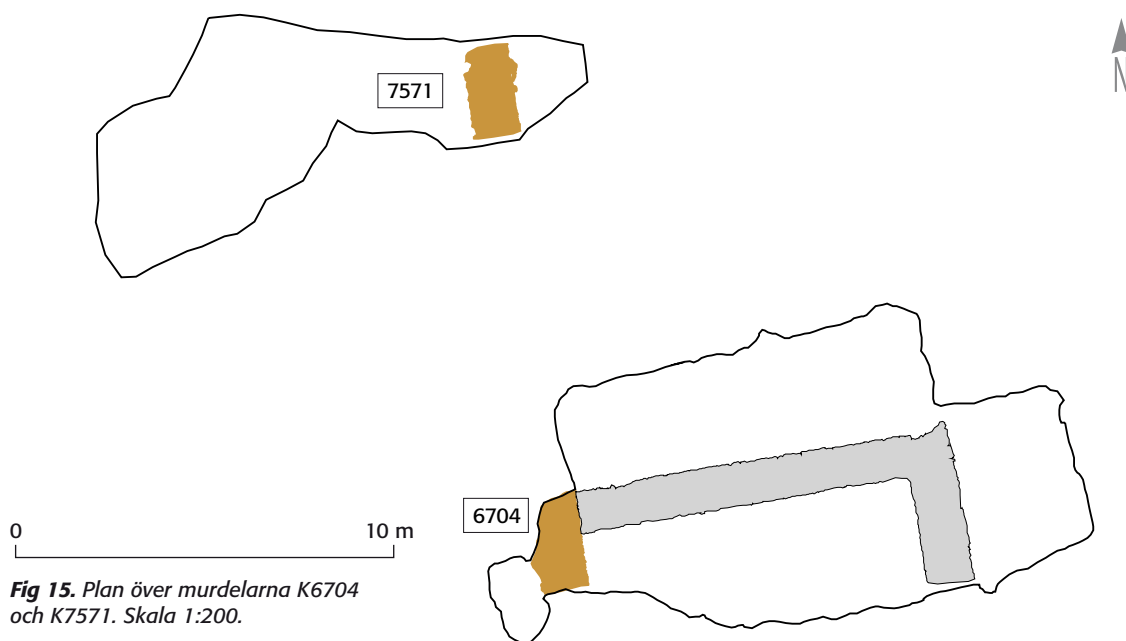
Fig 15. Plan över murdelarna K6704 och K7571. Skala 1:200.

Mur K7571 . Konstruktionen bestod av en grundmur och en 2-3 skift bevarad dagemur som låg norr om och i linje med muren K6704 som påträffades 2011 (fig 8, 15 och 16).

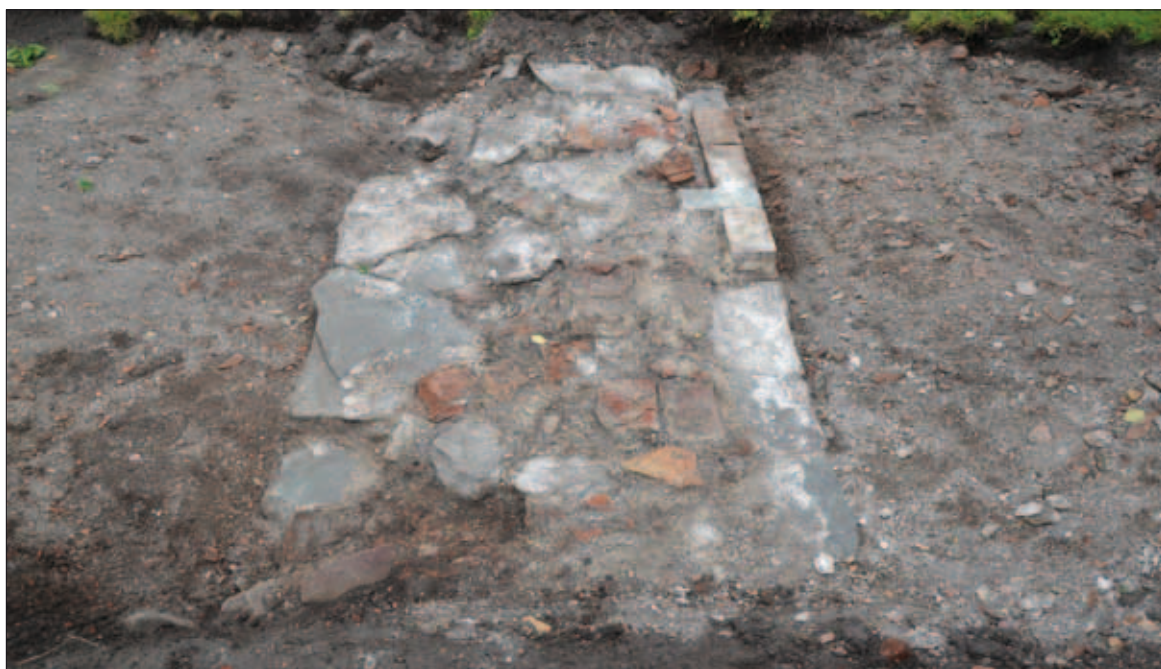
Fig 16. Muren K7571 med bevarat munkförband (K10507), mot norr. Fotograf: Lena Bjuggner (fotonr. 2013-17-10).

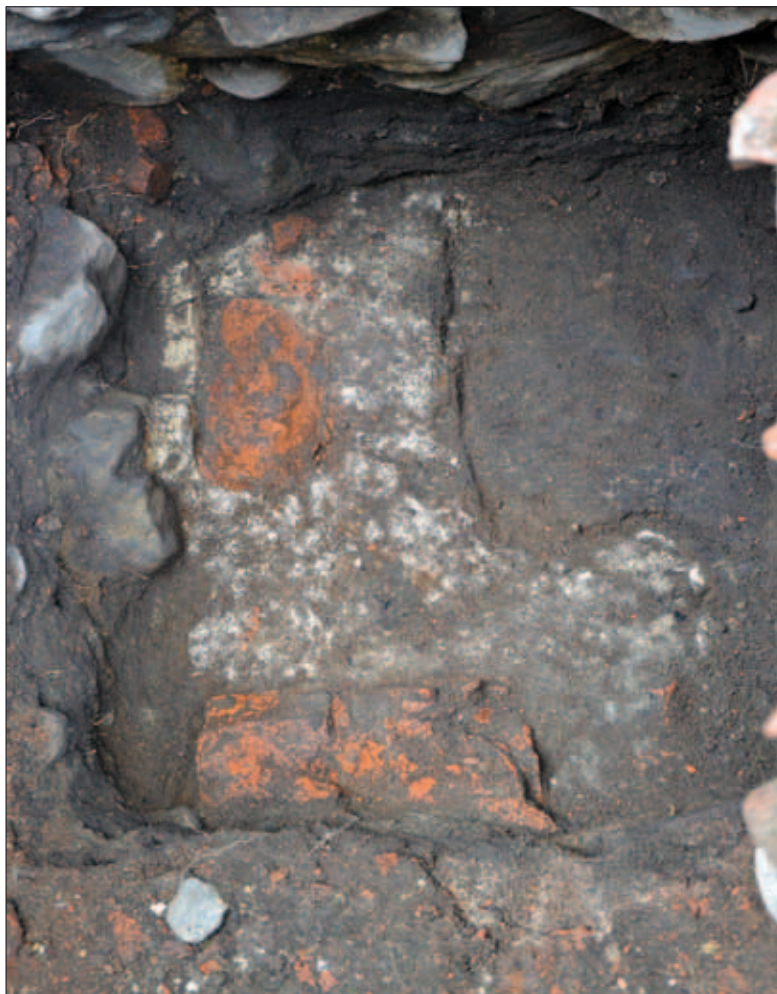
Fig 20. Tegelmuren K9298, mot syd. Foto: Lena Bjuggner (fotonr. 2013-17-113).

Mur K9298. Överdelen av en äldre tegelmur i öst-västlig riktning frilades i grävenheten 8314 (fig 8 och 20 och 21). Den föreföll fortsätta åt väster, in under K7571 och är därmed äldre än denna (fig 22). Möjligen svängde den av mot norr. Den frilagda ytan var 0,7 x 0,8 meter och murens högsta nivå varierade mellan +6,84 m ö.h. och +7,14 m ö.h., vilket innebar 1,4–1,6 meter under markytan.

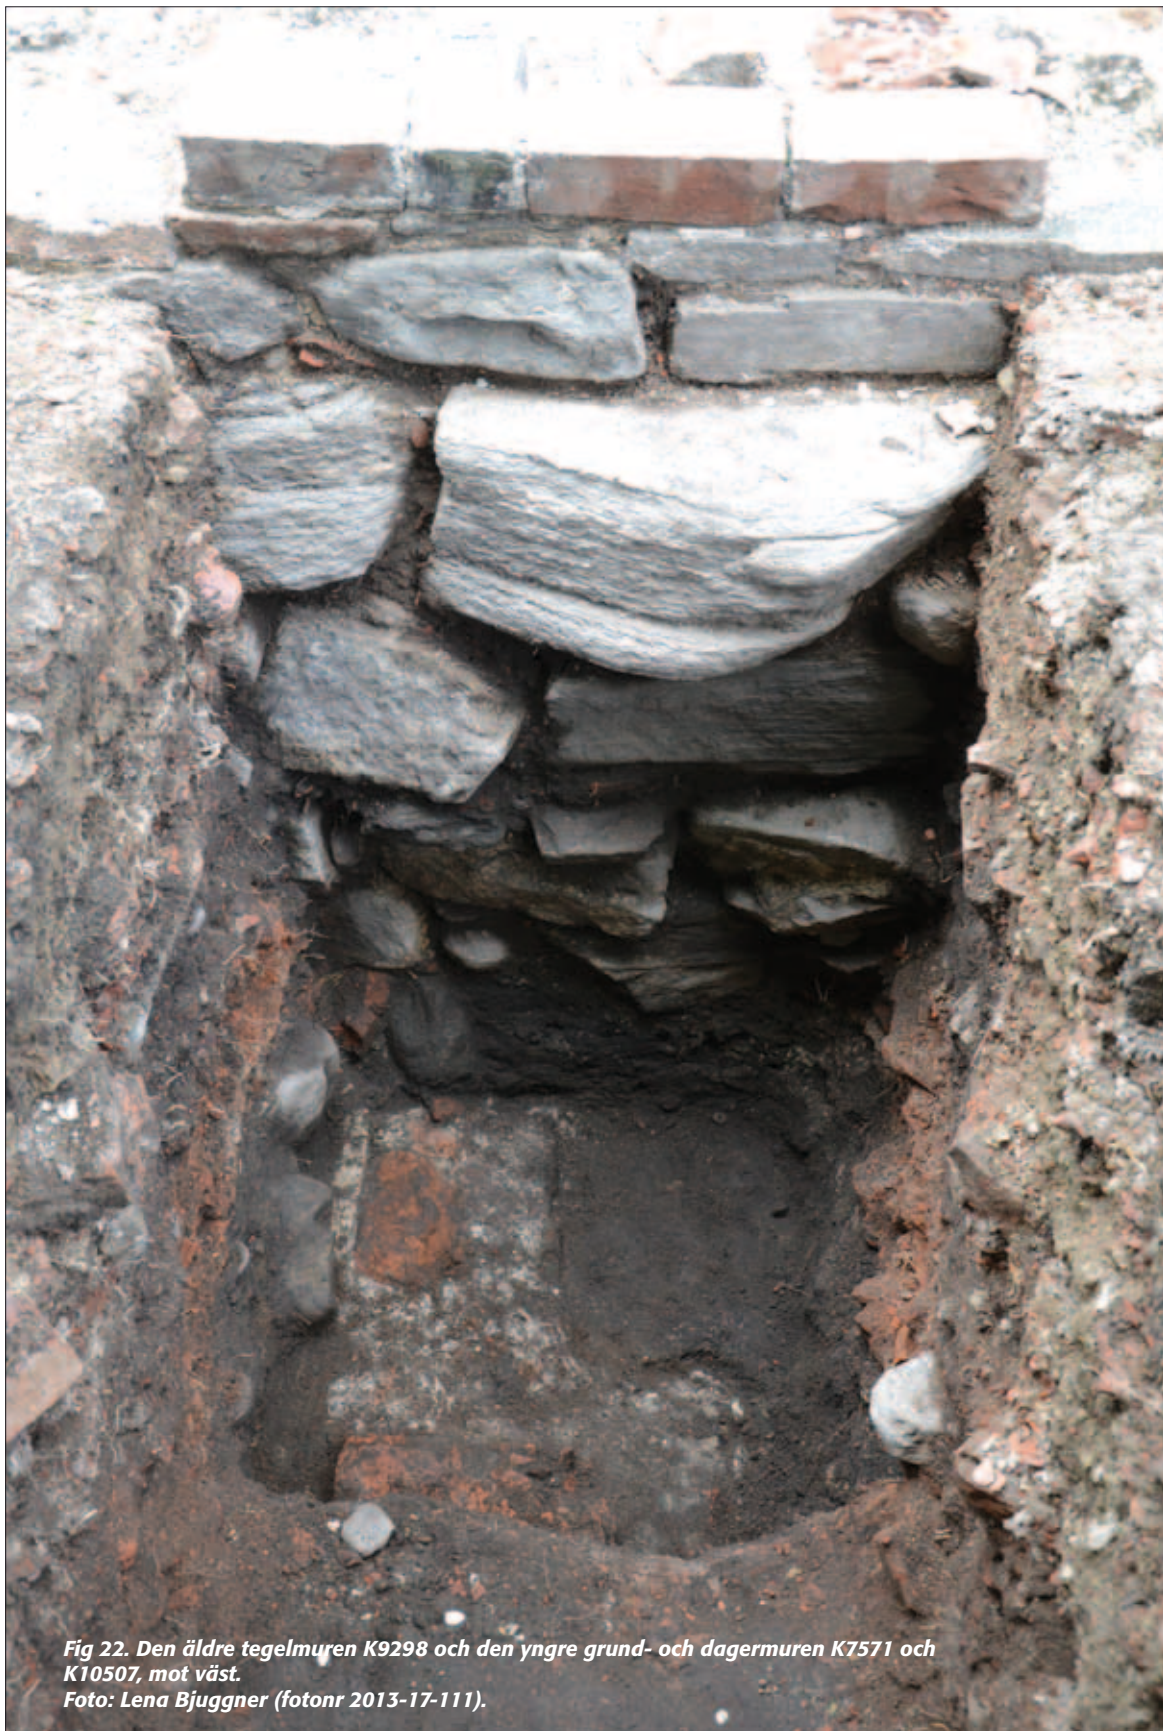
*Fig 22. Den äldre tegelmuren K9298 och den yngre grund- och dagermuren K7571 och K10507, mot väst.
Foto: Lena Bjugger (fotonr 2013-17-111).*

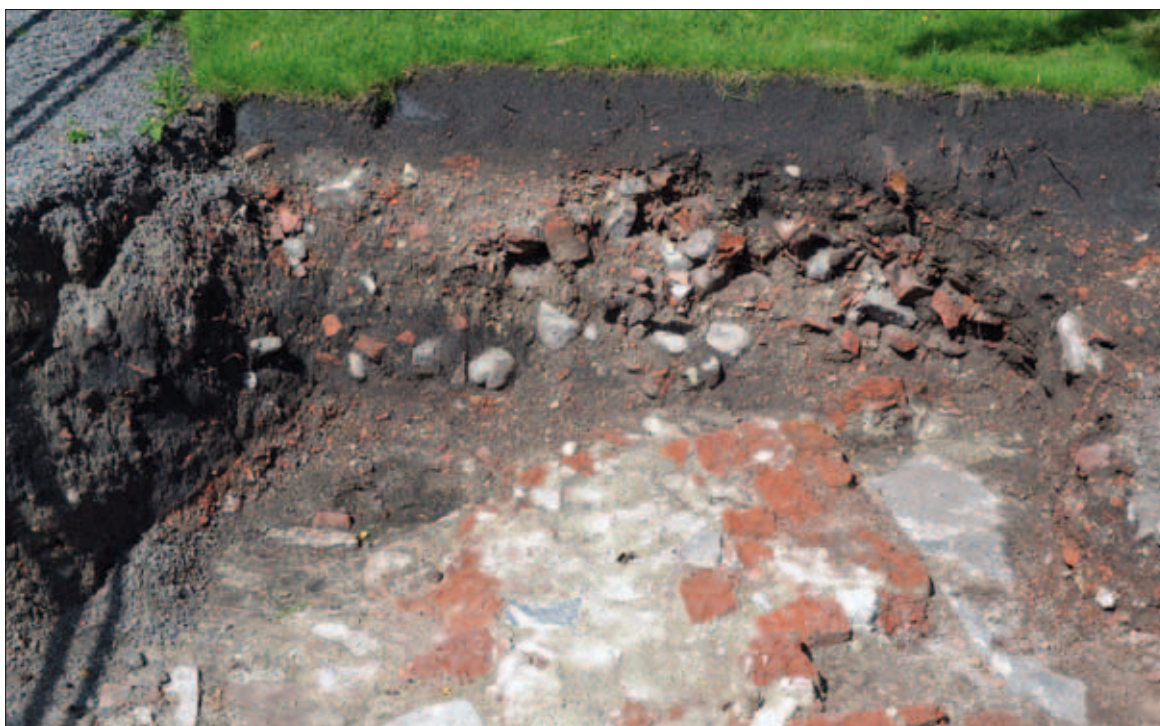
Fig 24. Den norra sektionen med rasering/utfyllnad. Till vänster i bilden kan man ana en humös fyllning i nedgrävningen för stenkistan. Foto: Erik Rosengren (fotonr. 2013-17-62).

som låg direkt på murarna (K9895, fig 24). Sannolikt har materialet bildats i samband rivningen av byggnaden. I norra schaktväggen, i hörnet mot östra schaktväggen, fanns; 0-30 cm matjord, 30-70 cm rasering/utfyllnad, 70-90 cm finfördelat raseringsmaterial, som sannolikt ursprungligen kommer från rivningen av en byggnad (K9895) då det ligger direkt på muren.

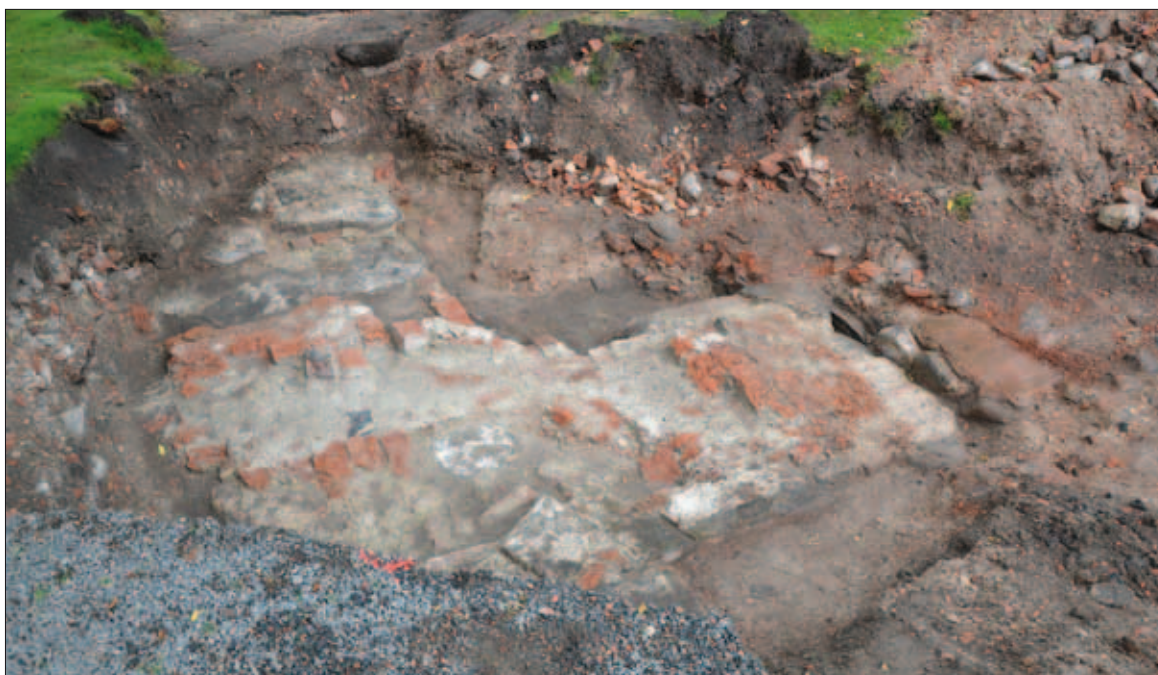
Fig 27. Översikt över murarna K9895 och K10120, mot ost. Foto: Lena Bjugger (fotonr. 2013-17-122)

Mur K9895. Konstruktionen utgjordes av en nordsydlig och en öst-västlig sammanhängande mur (fig 23, 27, 28 och 29) .

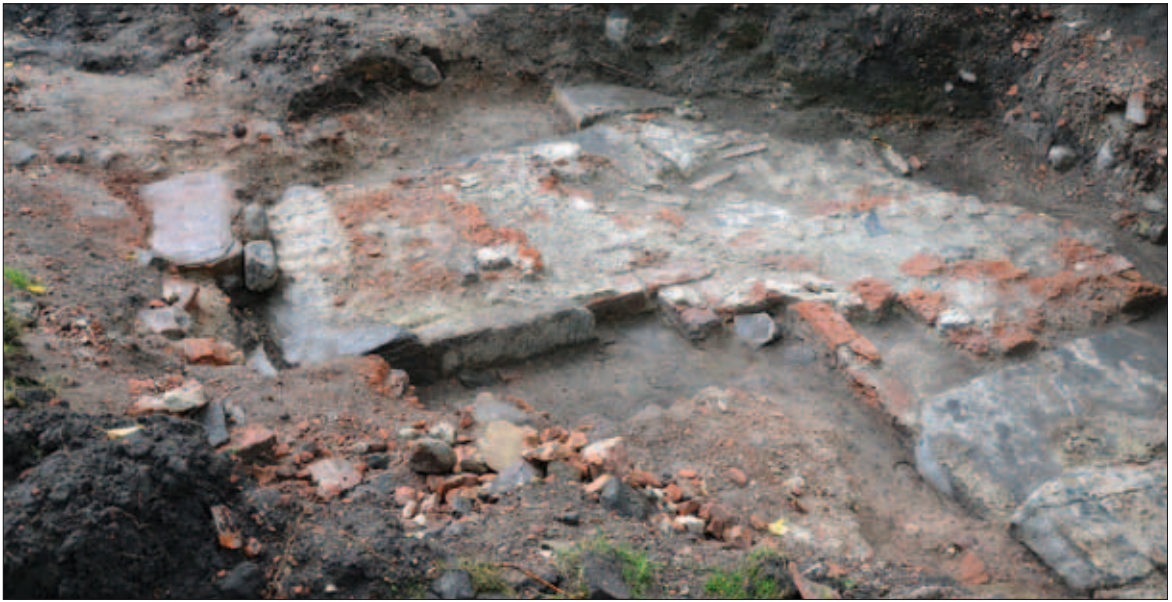
Fig 28. Översikt över murarna K9895 och K10120, mot väst. Foto: Lena Bjuggner (fotonr. 2013-17-124)

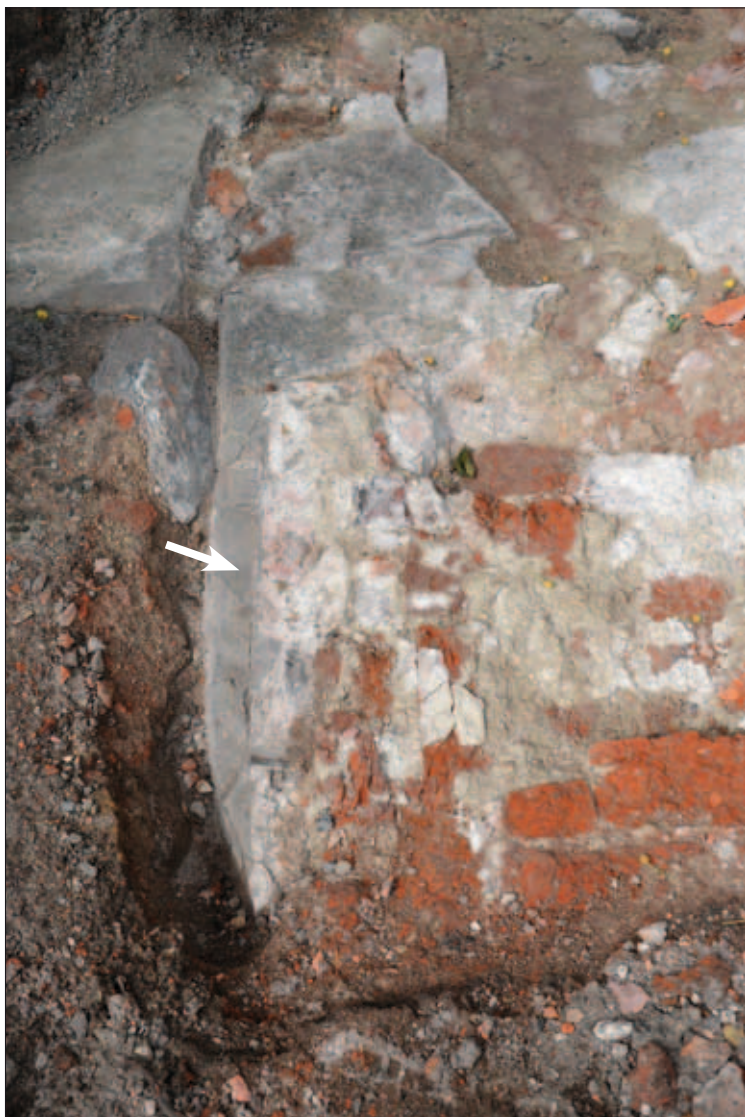
Fig 30. Den skarpa kanten med kalkbruk vid pilen visar att dagermuren i tegel varit placerad öster om. Norr är uppåt i bilden. Foto: Lena Bjuggner (fotonr. 2012-17-42).

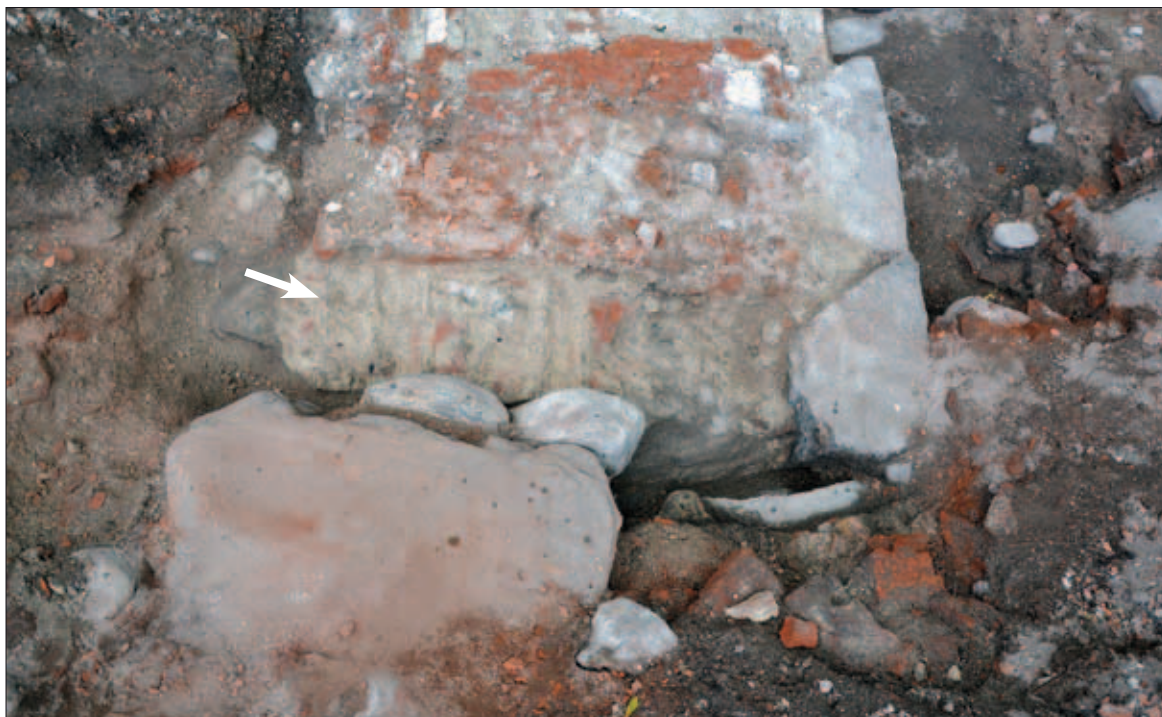
Fig 31. Rester av rullskiftet i tegel i södra delen av K9895. Här syns också stenarna K10224, 10249 och 10168.
Foto: Martina Hjertman (fotonr. 2012-17-104).

Mur K10120. Två 0,2 meter långa, ovala stenar (K10224 och K10249) var ställda i nedgrävningen längs med den flata stenen K10168 (fig 31 och 32). Dessa tre mättes in som konstruktion K10120. Lager/fyllning K8959 såg ut att fortsätta under de två stenarna på högkant samt intill den flata stenen (K10168). De två stenarna på högkant var inte ihopmurade med den flata stenen, eller den södra delen av mur K9895 (a). Denna mur slutade nämligen tvärt i en murbrukskant mot nedgrävningen/fyllningen K8959. Eftersom hela K8959 inte grävdes ut är det inte säkert om detta lager faktiskt fortsätter under de två stenarna på högkant, eller om det är en fyllning med raseringsmaterial som fallit ner mellan springorna.

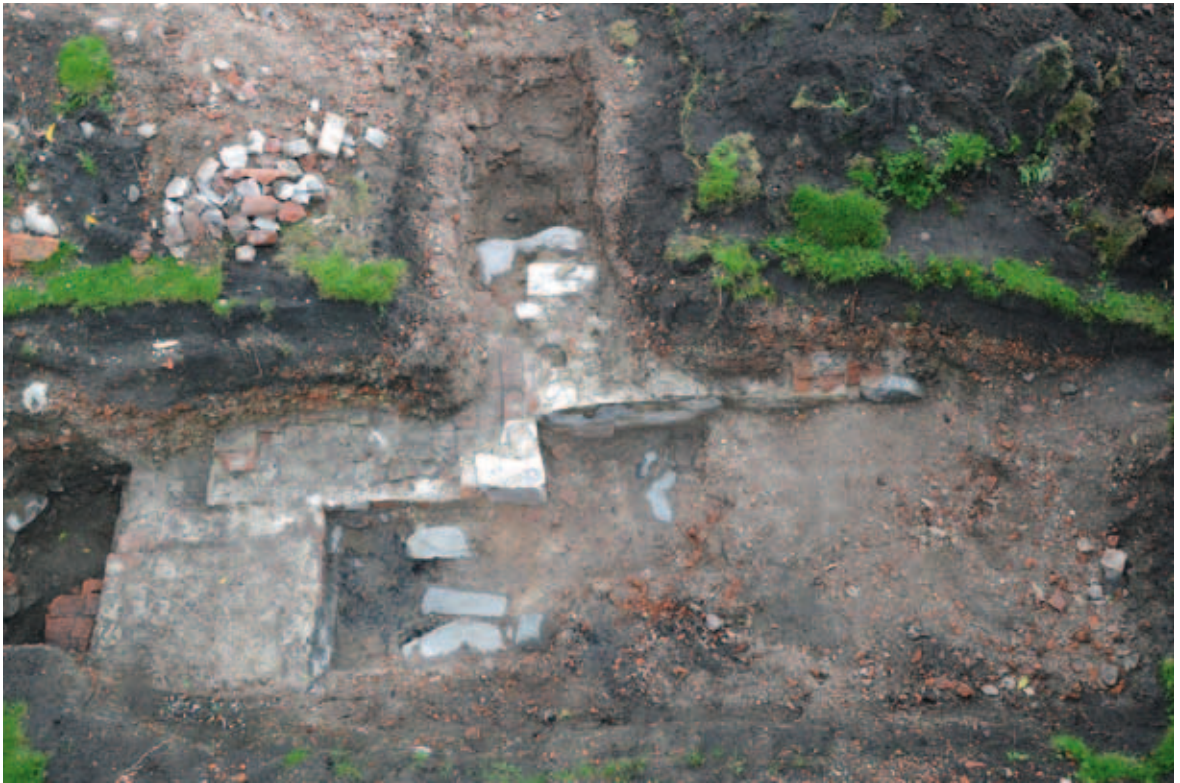
Fig 39. Översiktsfoto av yta F och muren K9394, teglet K9846 och golvrester. Sedd mot öster. Foto: Lennart Eliasson (fotonr. 2013-17-147).

På södra sidan av muren fanns enbart ett skift tegel bevarat. Stengrunden låg således högre än på den norra sidan. Man har inte ansträngt sig att göra en fin fasad med snygga flata stenar som på nordsidan. Bristen på omtanke om utseendet skulle kunna innebära att golvet i rummet legat högre upp, kanske i höjd med tegelmurverkets nedersta skift eller ännu högre upp. I så fall är stenarna i grävheterna 7908, 7921 och 8173 inte ett ursprungligt golv (fig. 33 och 39). Dagermuren på sydsidan har varit indragen 4-5 cm från grundstenarnas ytterliv.

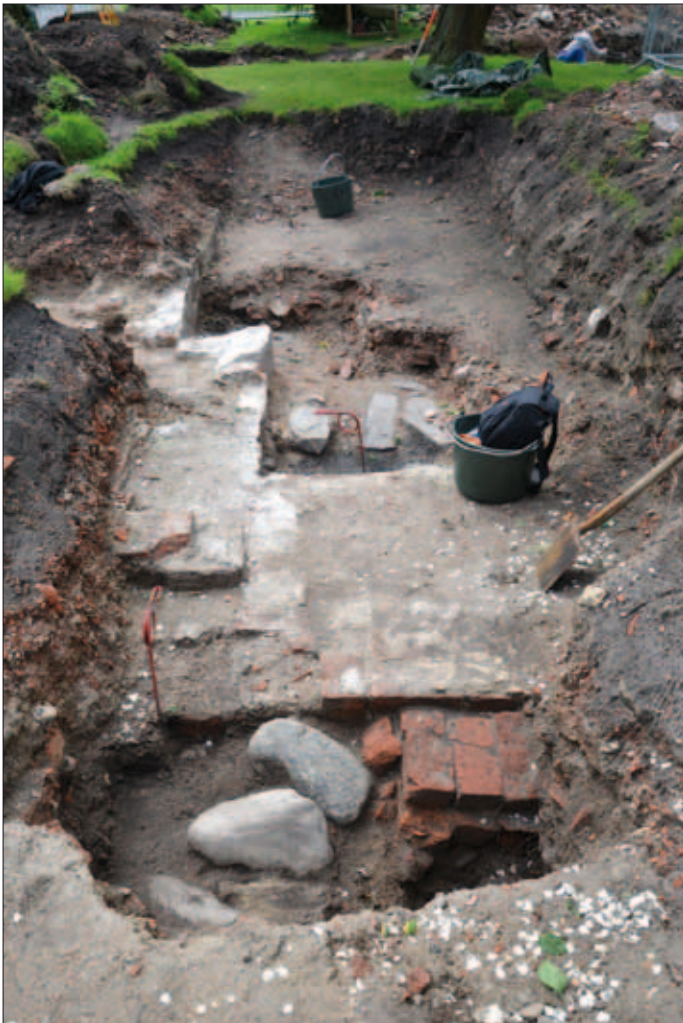
Fig 41. Tegelstenarna K 9846 och muren K9394, mot syd. Foto: Erik Rosengren (fotonr: 2013-17-72).

Konstruktionen **K9846** utanför murens (K9394:a) norra sida bestod av två lager tegelstenar i kallmur, lagda med kopparna mot väggen (fig 41). Det fanns jord mellan väggen och stenarna men inte mellan de två skiften tegelstenar. Det hela såg inte ut som någon permanent anläggning utan snarare verkar det som om tegelstenarna bara staplats ovanpå varandra. Tegelmått K9846 (cm):

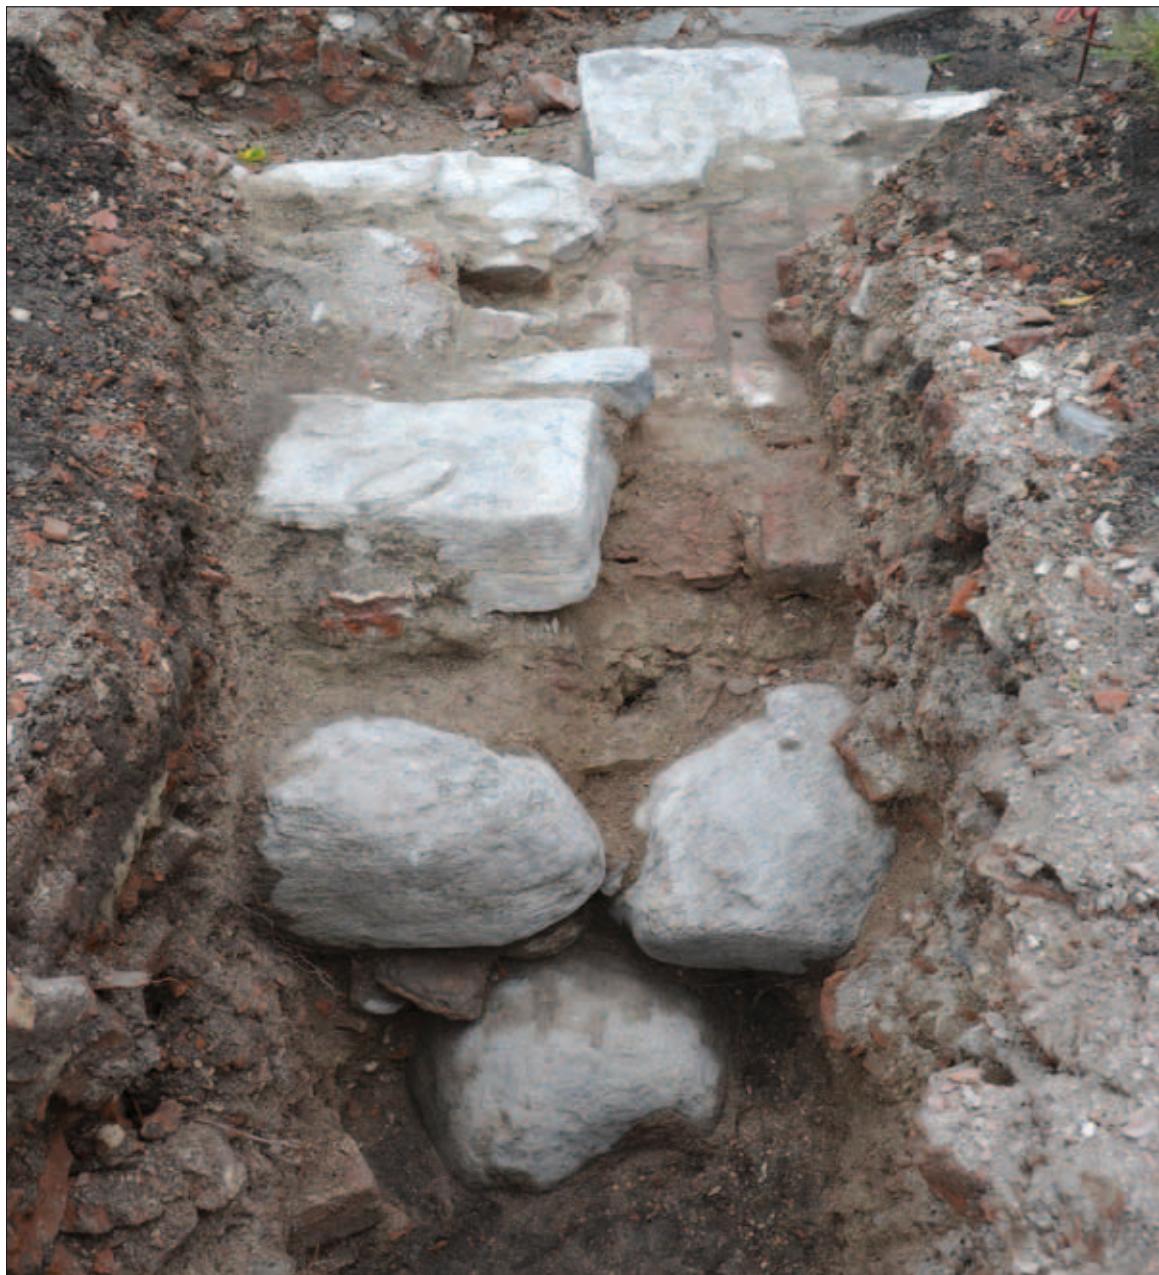
Fig 42. Grund till muren K9394:c med stenar K9593, K9636, K9663 och K9686. Mot väst. Foto: Lena Bjuggner (fotonr. 2013-17-77).

Grundmuren till K9394:c bestod i väster kantställda naturkluvna flata stenar. Ovanpå dessa har en tegelmur vilat men av denna fanns endast några få tegelstenar bevarade samt avtryck i kalkbruket efter borttagna tegelstenar. Ett tvärschakt togs upp österut över muren i ett försök att dels ta reda på K9394:c bredd och dels för att försöka hitta förlängningen av östra längans östmur som påträffades inom yta E. I ovan delen av muren låg en liggande flat rektangulär natursten (K9593) men denna utgjorde inte K9394:c östfasad eftersom det fanns kalkbruk och en fastmurad tegelsten på stenens östra sida (fig 42). Under detta skikt fanns en grundmur bestående av rundade stora markstenar. Något liknande stenmaterial har vi inte sett i de andra grundmurarna. Bruket i östra delen var också av lägre kvalitet; brunt (lerinblandat), smuligt och torrt medan västra delen hade samma vita hårda finmagrade torra kalkbruk som återfinns i K9394 a-b. De tre markstenarna K9636, K9663 och K9686 låg på kanten av grundmuren och har tillhört denna men glidit (rasat?) ut mot öster sannolikt i samband med att man grävt där. Frågan

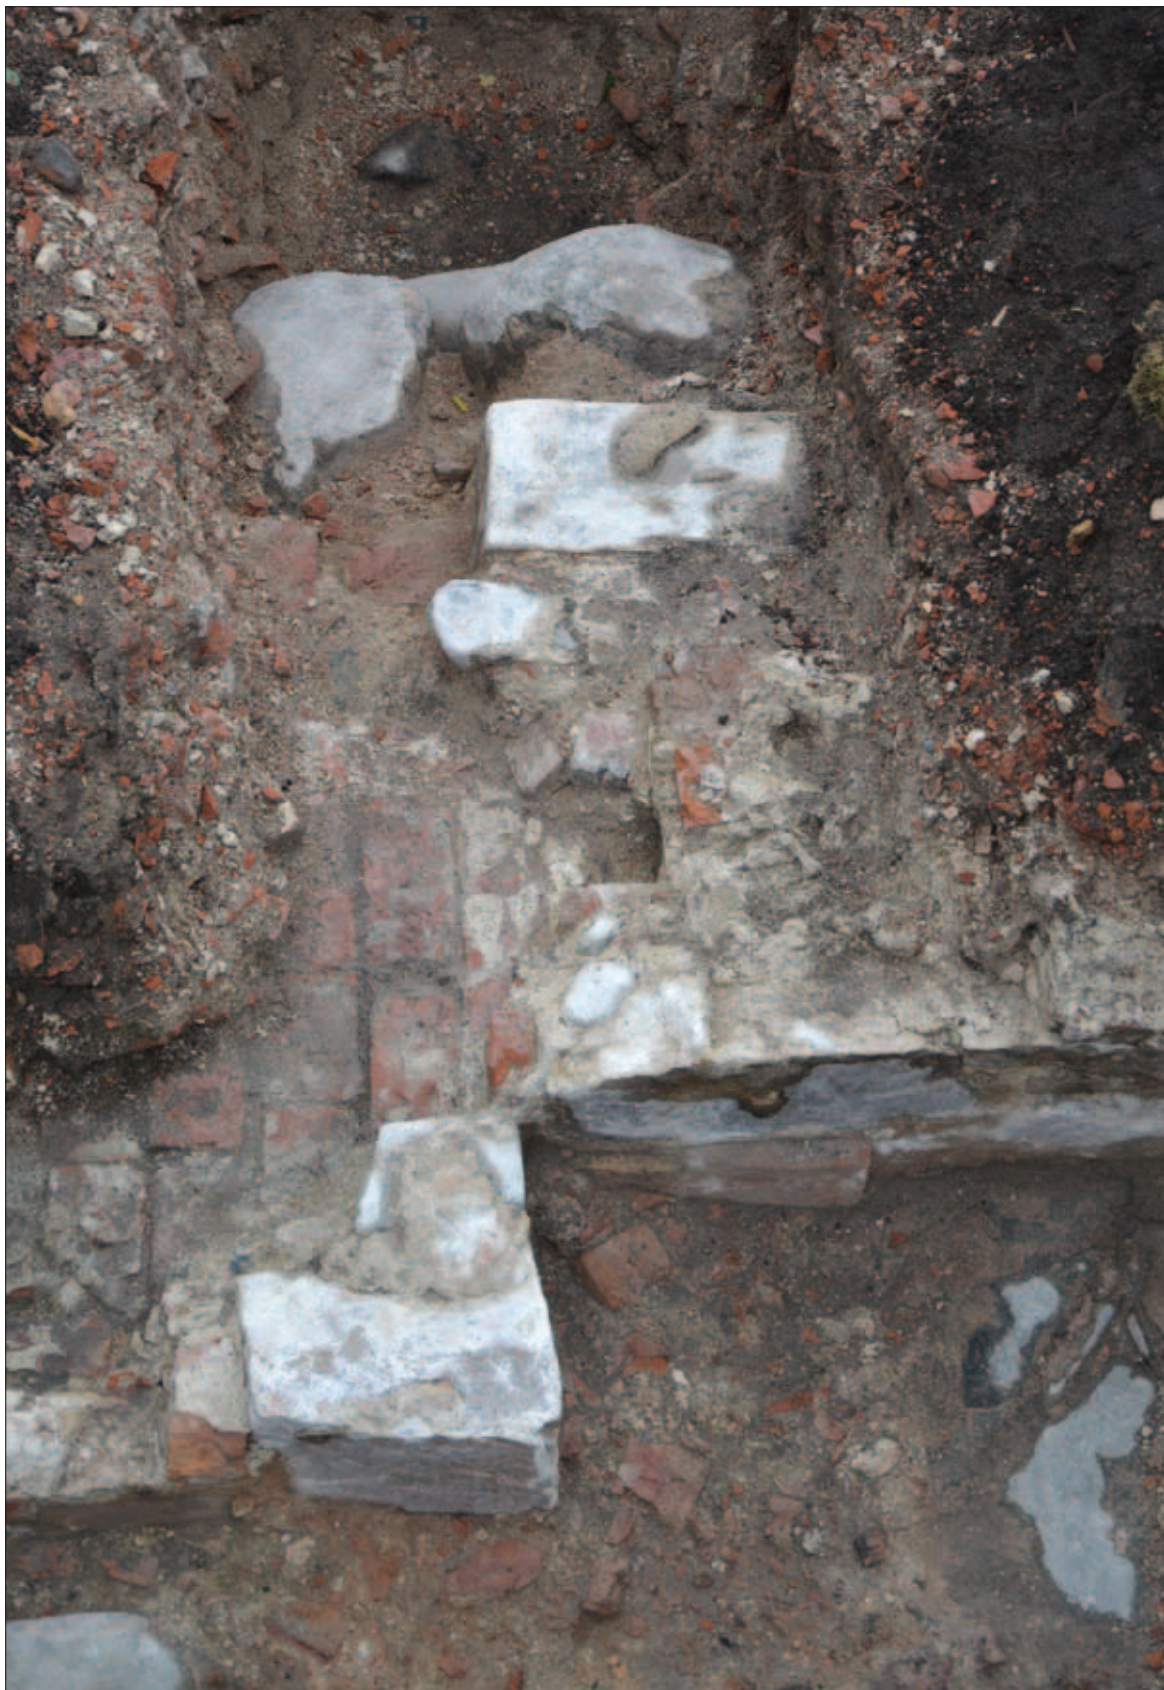
Fig 43. Muren K9394:b och K9394:c, mot ost. Foto: Lennart Eliasson (fotonr. 2013-17-152)

Det fanns ingen synlig stötfog mellan K9593b och K9593c. Mitt i den senare fanns inmurade mindre markstenar som antyder att det rör sig om en skalmur (fig 43). Den tegelyta som utgjorde toppen på K9593b fortsatte dock söderut in under de fastmurade markstenarna i K9593c:s kärnmur. Det råder således en viss oklarhet om murverkets konstruktion.

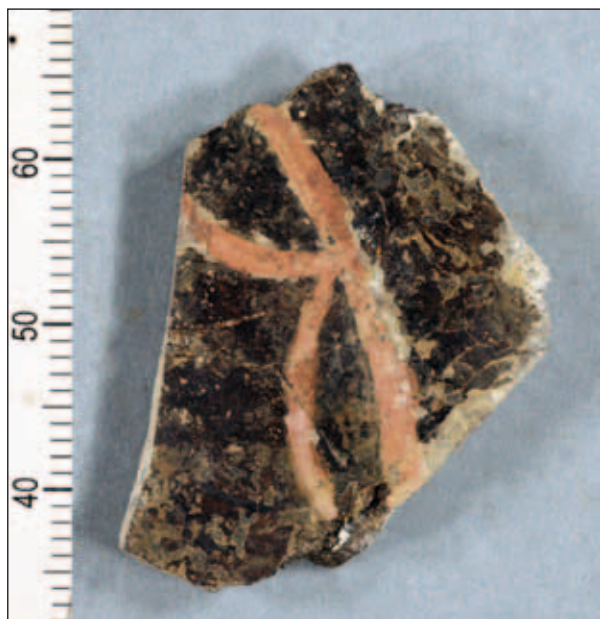
Fig 44. Bemålat glas (fnr. 186). Foto: Inger Nyström Godfrey, SVK.

Vid en okulär besiktning av fönsterglas under fältarbete uppvisade glasmassan en grön-gul eller mörk färg. Ett fragment är blått och ett mindre antal skärvor är bemålade och dateras till medeltid (fig 44). Skärvorna är dock för små för att man ska kunna sluta sig till motivval. Två skärvor utan passning men från samma glasparti (fnr 171) har en nätliknande dekor (fig 45). Fragmenten har säkerligen ingått i fönster som suttit i kyrkans eller i östra längans kapitelsal. Det finns också några skärvor som är ofärgade och genomsiktiga vilket daterade dem till 1800

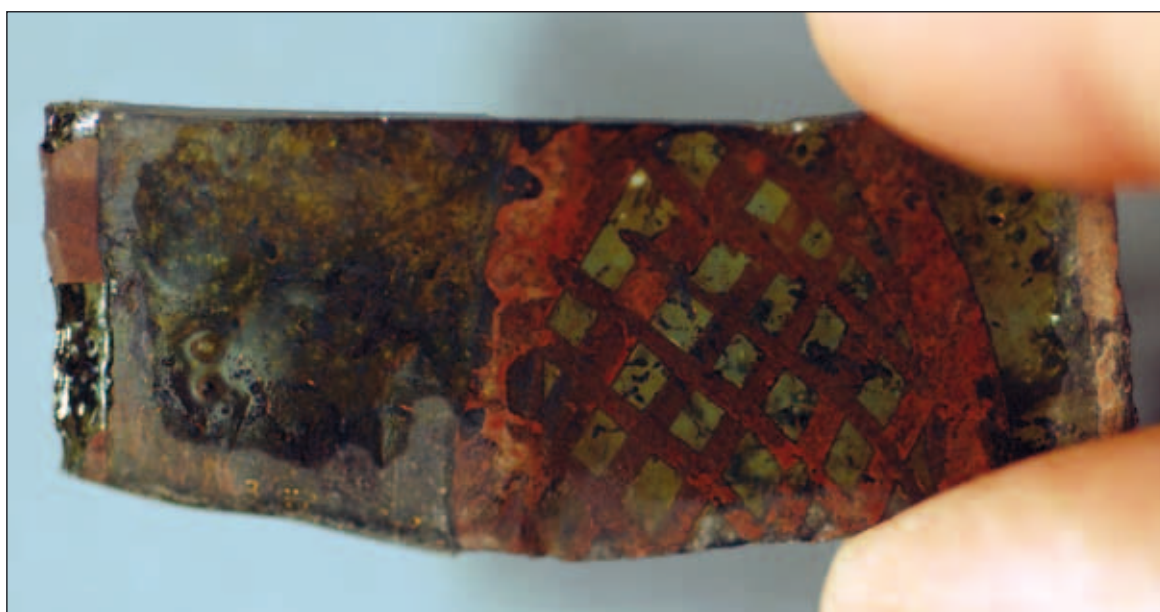
Fig 45 En fragment av ett medeltida glasfönster med nätdekor (fnr. 171). Fotograf: Inger Nyström Godfrey, SVK.

Ett antal skärvor som bedömdes vara medeltida skickades till Studio Västsvensk konservering och en diskussion togs med ansvarig konservator Inger Nyström Godfrey angående vidare konservering och eventuella analyser. Konserveringstest gjordes på ett antal skärvor och sju styck- en skickades till SEM-EDEX analys (bilaga 4 och 5). Konditionen på glaset är inte det bästa. Många är i dåligt skick, urlakade och mörka. Några skärvor utgör undantag och är ursprungligen mörka, blå eller svagt grön-gul. Konservatorn kunde också klargöra att bemålning finns på båda sidor av glaset (fnr 163 och 171) som en linjedekor eller som ristade linjer i en färgtäckt yta

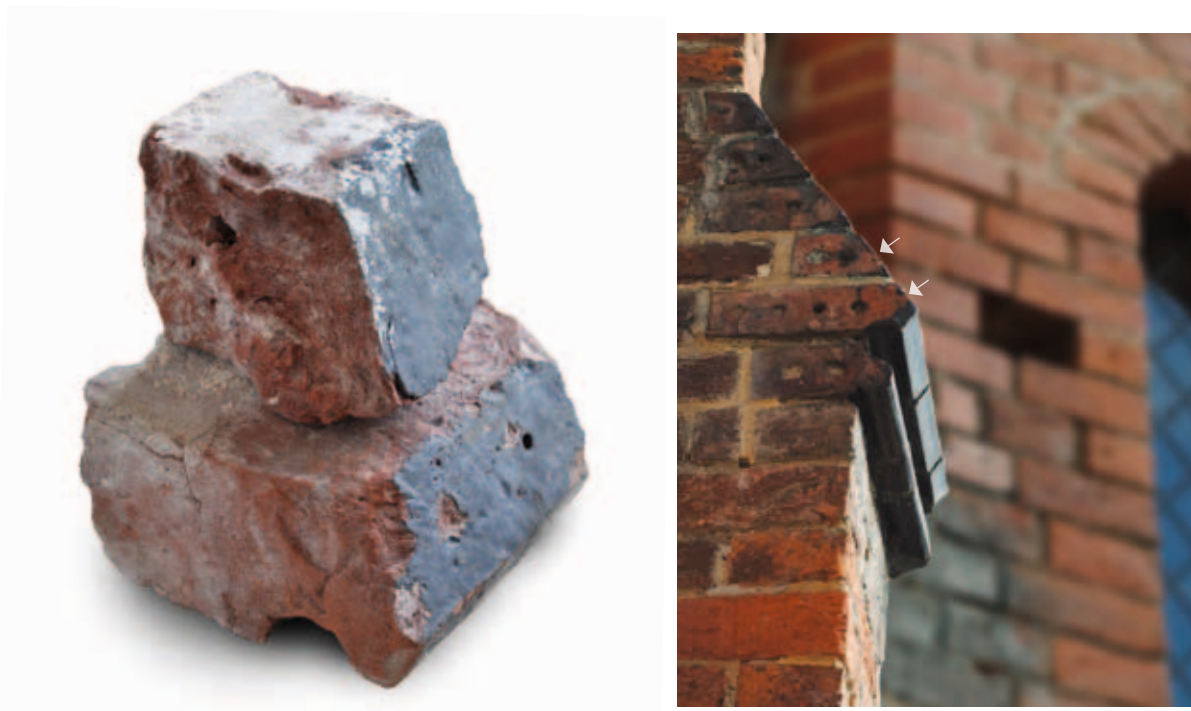
Fig 47. Vänstra bilden: Två svartglaserade tegel där den undre har fungerat som droppnäsa (fnr 266). Foto: Anders Andersson. Bilden till höger, som är från benediktinerklostret i Neukloster, Mecklenburg-Vorpommern, visar för hur tegelstenarna varit murade. Foto: Lena Bjugger.

43 formtegel har ingått i dörr- och fönsteromfattningar men även i en mittpost i ett fönster (fig. 46 och bilaga 3). De är både oglaserade och svartglaserade (fig. 46). Svartglaserade tegel med droppnäsor kan ha ingått i t. ex. listverk eller i solbänkar (fig. 47). Ett av teglen var mer grönaktigt och hade en avvikande form och var försedd med linjedekor (fnr 295). Var den suttit i byggnaden är oklart, men den kan möjligtvis varit placerad som en list runt en nisch (muntligen

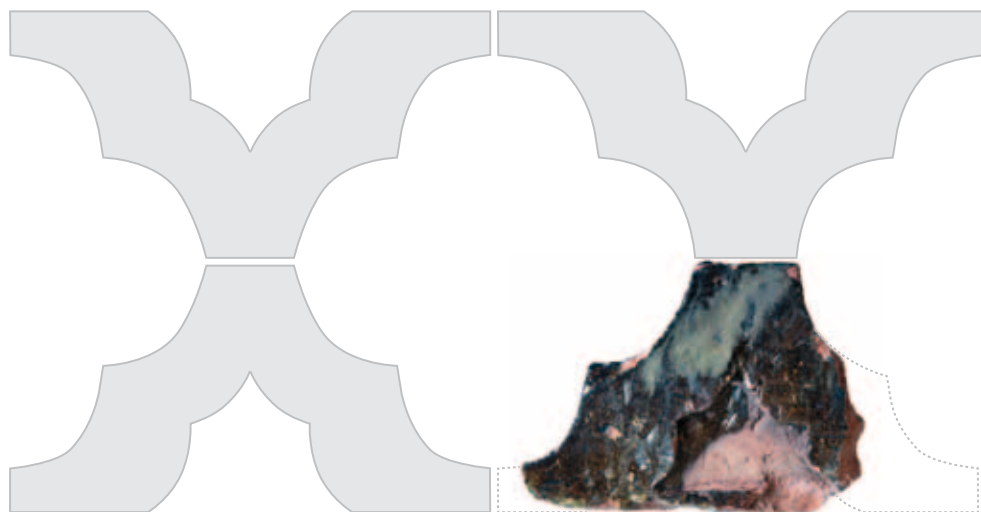
Fig 48. Principskiss för hur en fris med fyrpass- eller klöverbladsmotiv varit uppbyggd. Ett av de tillvaratagna glaserade teglen har passats in (fnr 296). Illustration: Anders Andersson.

De tre tillvaratagna fristeglen påträffades i lager K8244 i norra delen av yta F. Alla tre är svartglaserade. De har ingått i en fyrpassfris. Ett av fristeglen (fnr 296) har en skuren dekorativ försänkning på ena sida (framsidan) liksom fnr 132, påträffad vid undersökningen 2011 (Bjuggner 2012, s. 42). Den saknar dock fyllning i försänkningen och har sannolikt aldrig kommit till användning i en fris (fig.48).
