ARKEOLOGISK UNDERSÖKNING

Ås kloster i nytt ljus – År 2

HALLAND, ÅS SOCKEN, ÅSKLOSTER 1:1, RAÄ 190

ARKEOLOGISKA RAPPORTER FRÅN HALLANDS LÄNSMUSEER
2013:3

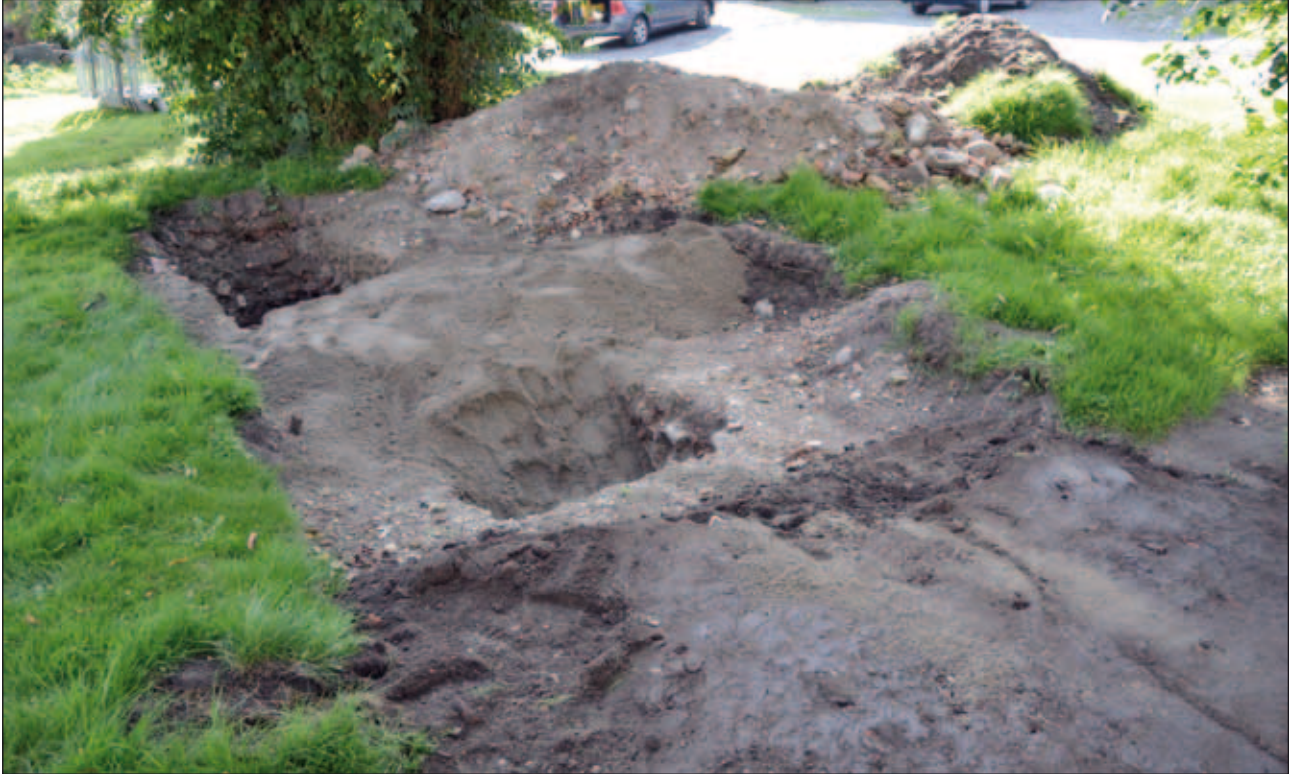
Fig 49. Sand läggs ovanpå och på ömse sidor av grundmuren K7571. Mot sydost (fotonr 2013-17-174).

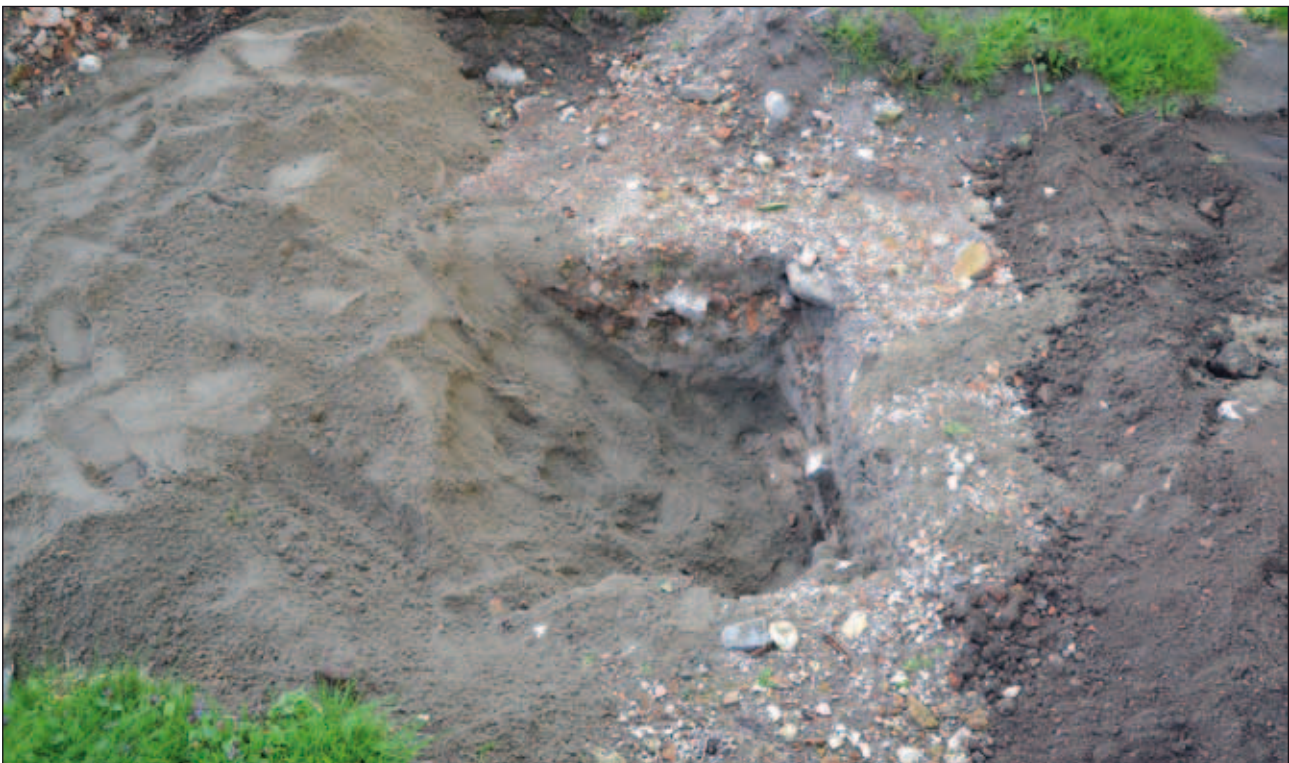
Fig 50. Detalj av återfyllning med sand i grävenheten 7884. Mot söder (fotonr 2013-17-175).

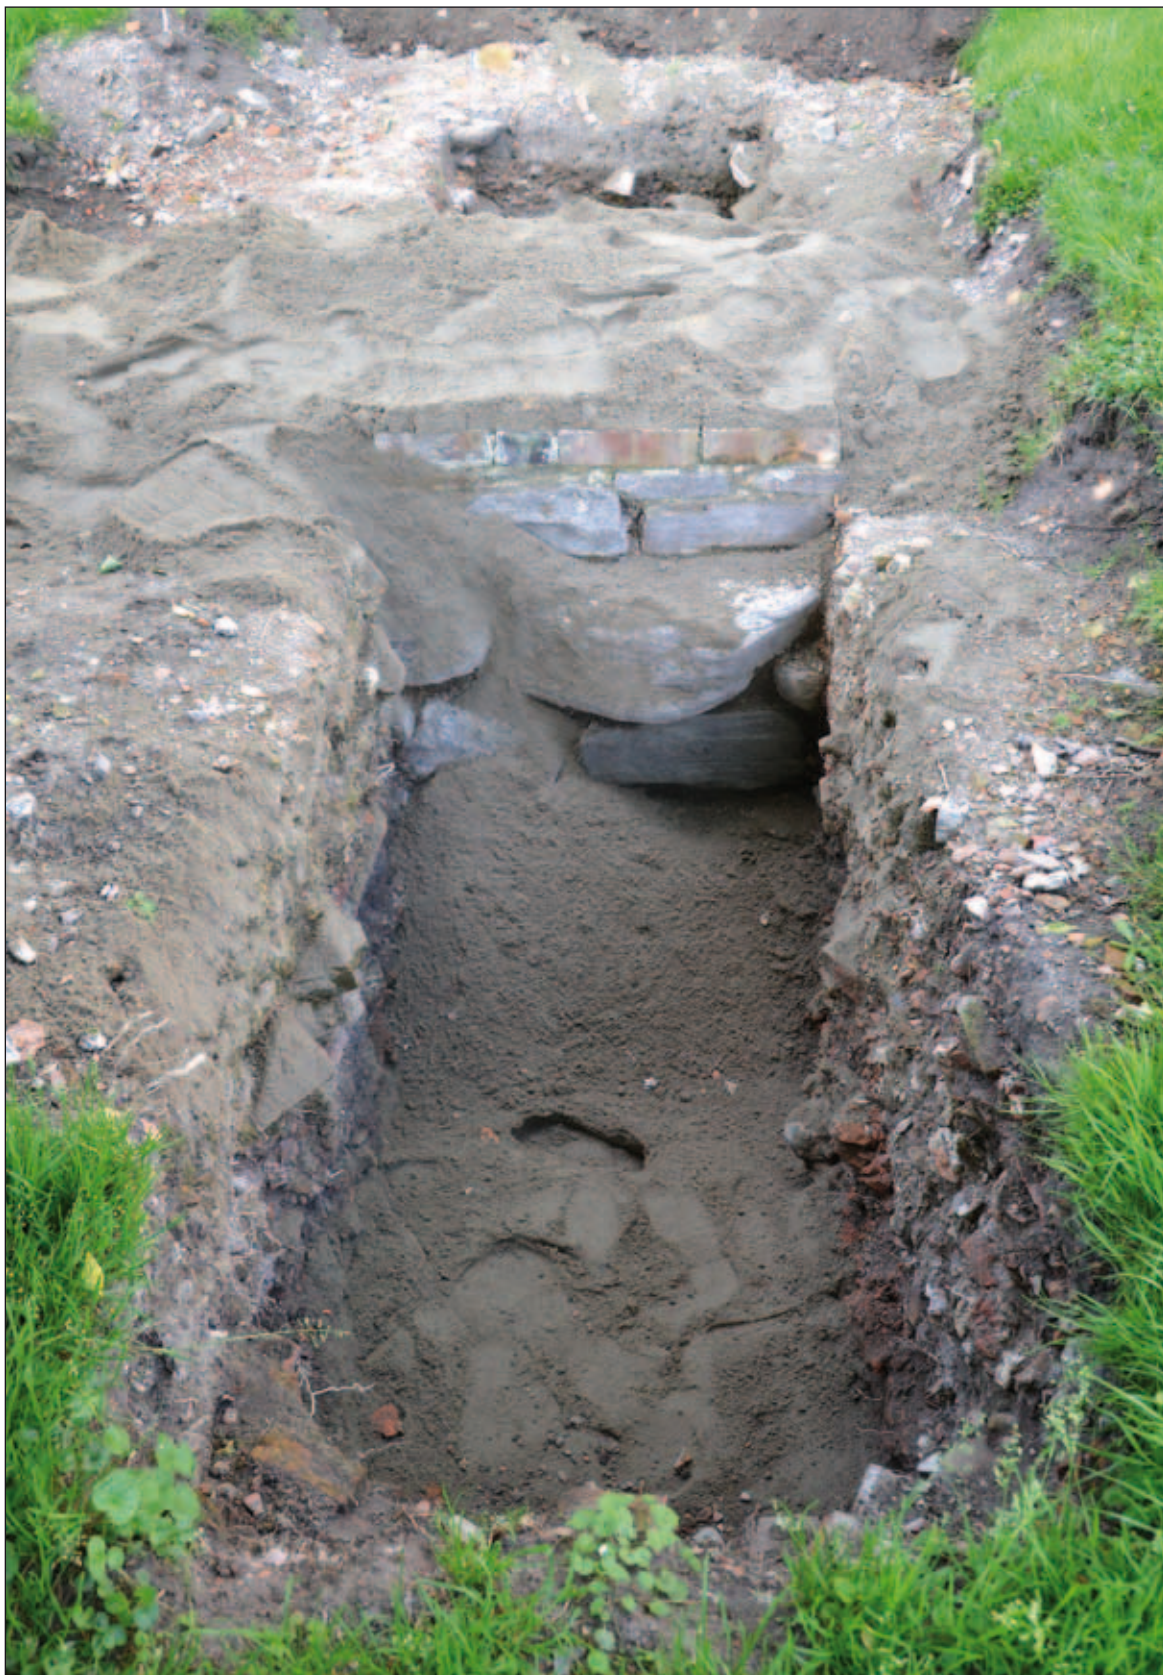
Fig 51. Sanden ligger i grävheterna 8314 och 8429 för att skydda K7571 och skilja igenfyllning från ogrävda lager. Mot väst (fotonr 2013-17-176).

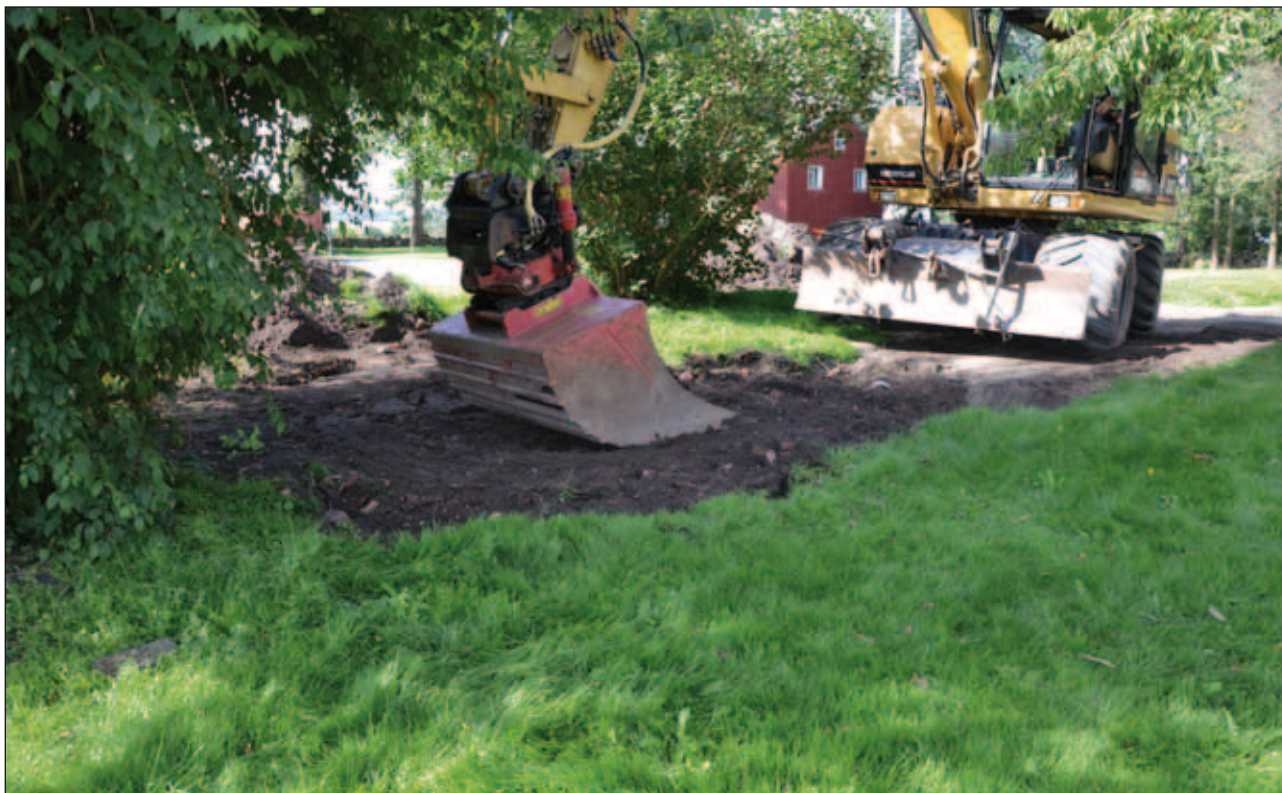
Fig 52. De uppgrävda jordmassorna läggs tillbaka ovanpå sanden. Mot sydväst (fotonr 2013-17-177)

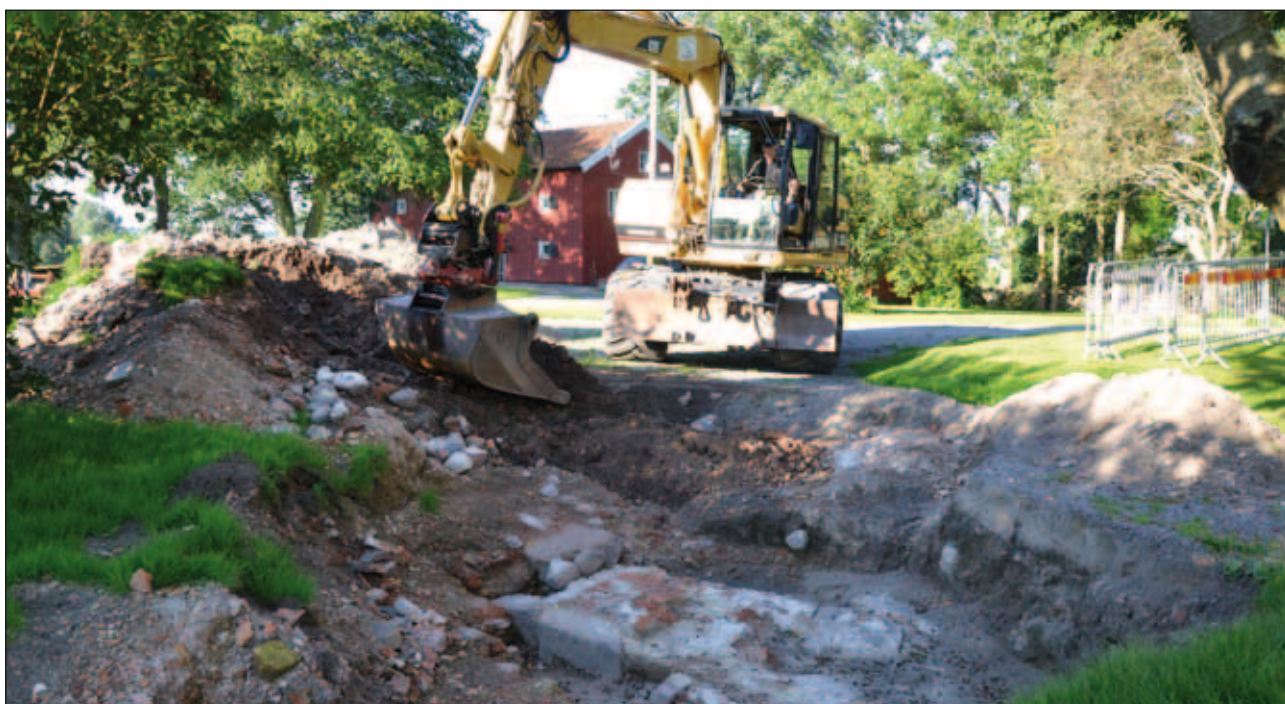
Fig 53. De uppgrävda massorna återfylls i de mindre känsliga delarna och inte direkt mot murarna. Mot sydväst (fotonr 2013-17-167).

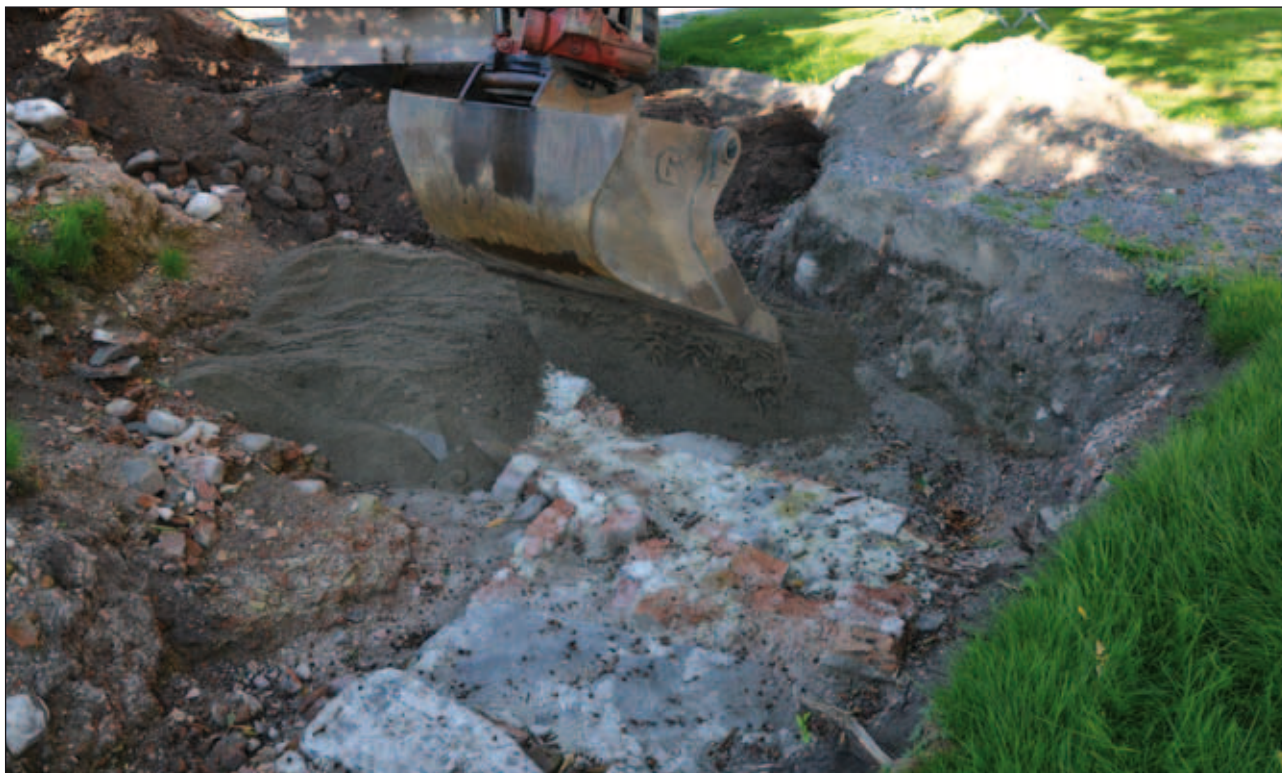
Fig 54. Sand förs ut över de känsliga tegelmurarna. Mot sydväst (fotonr 2013-17-168).

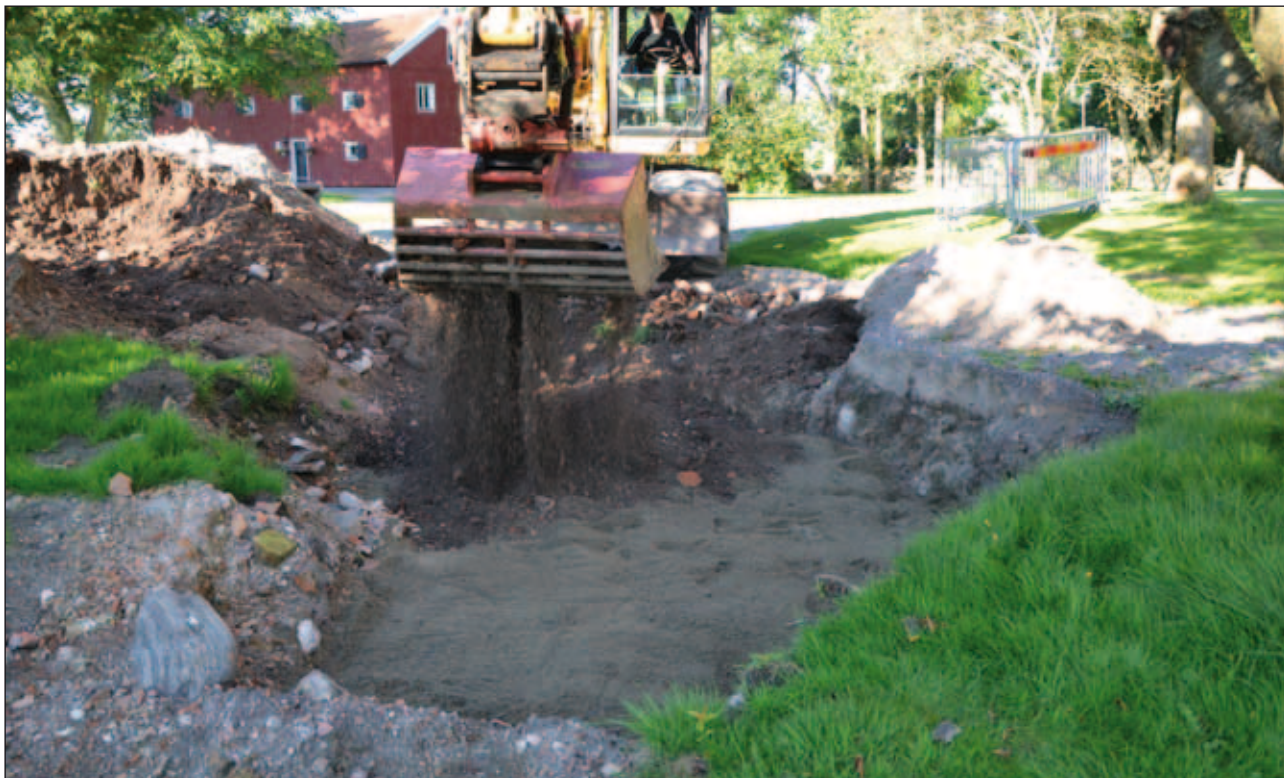
Fig 56. De upprävdade massorna, som harpats, återfylls ovanpå sandlagret. Mot sydväst (fotonr 2013-17-170).

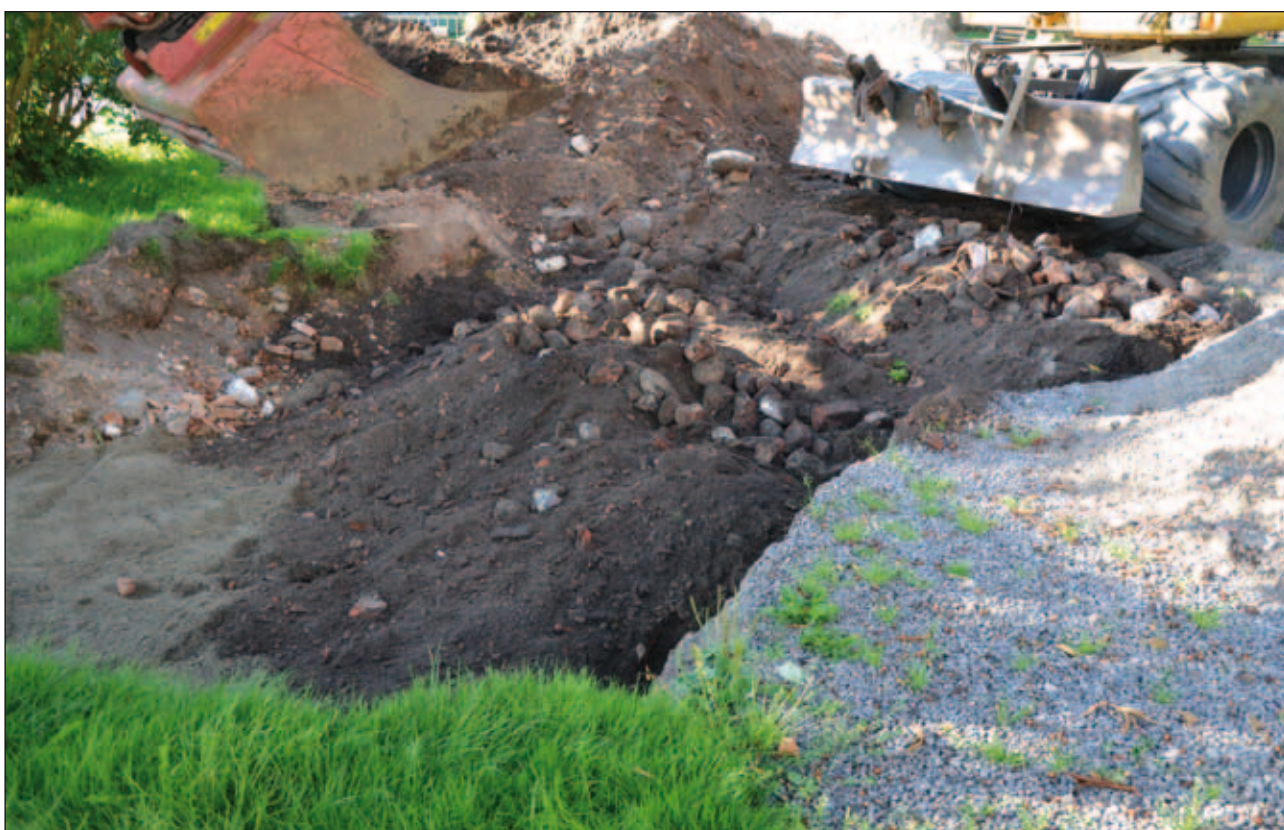
Fig 57. Sten och tegel, som skiljts ut från matjorden läggs ovanpå harpade upprävdade massor (2013-17-171).

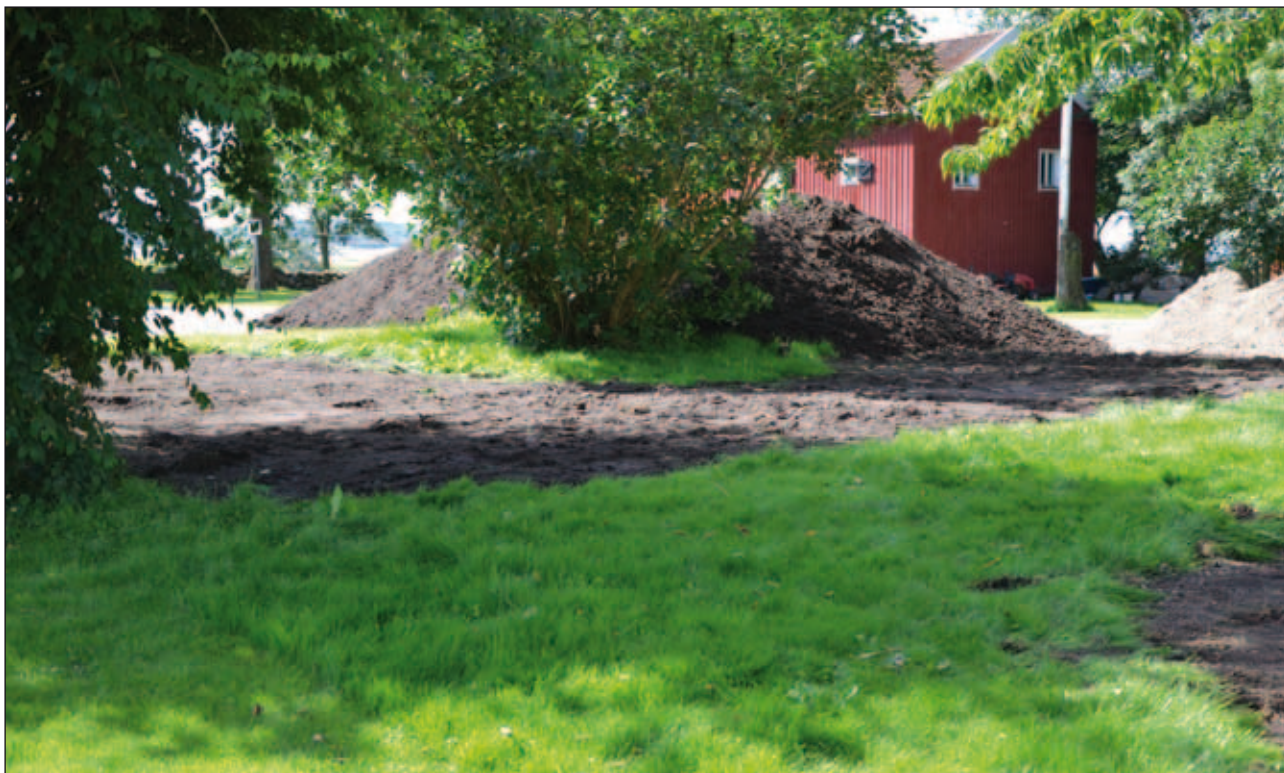
Fig 60. Yta D och E. Nu ska endast ett nytt matjordslager läggas på. Mot sydväst (fotonr 2013-17-187).

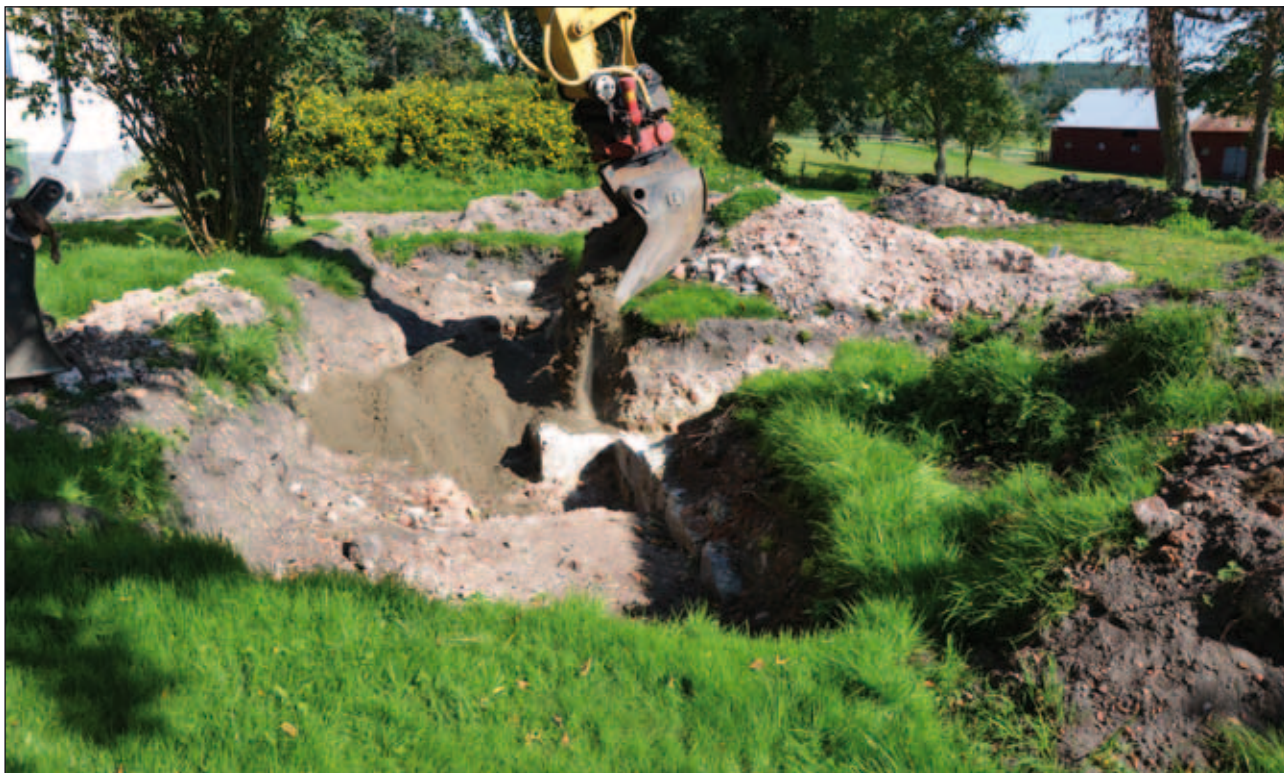
Fig 61. Sand läggs över och mot muren K9394. Mot norr (fotonr 2013-17-179).

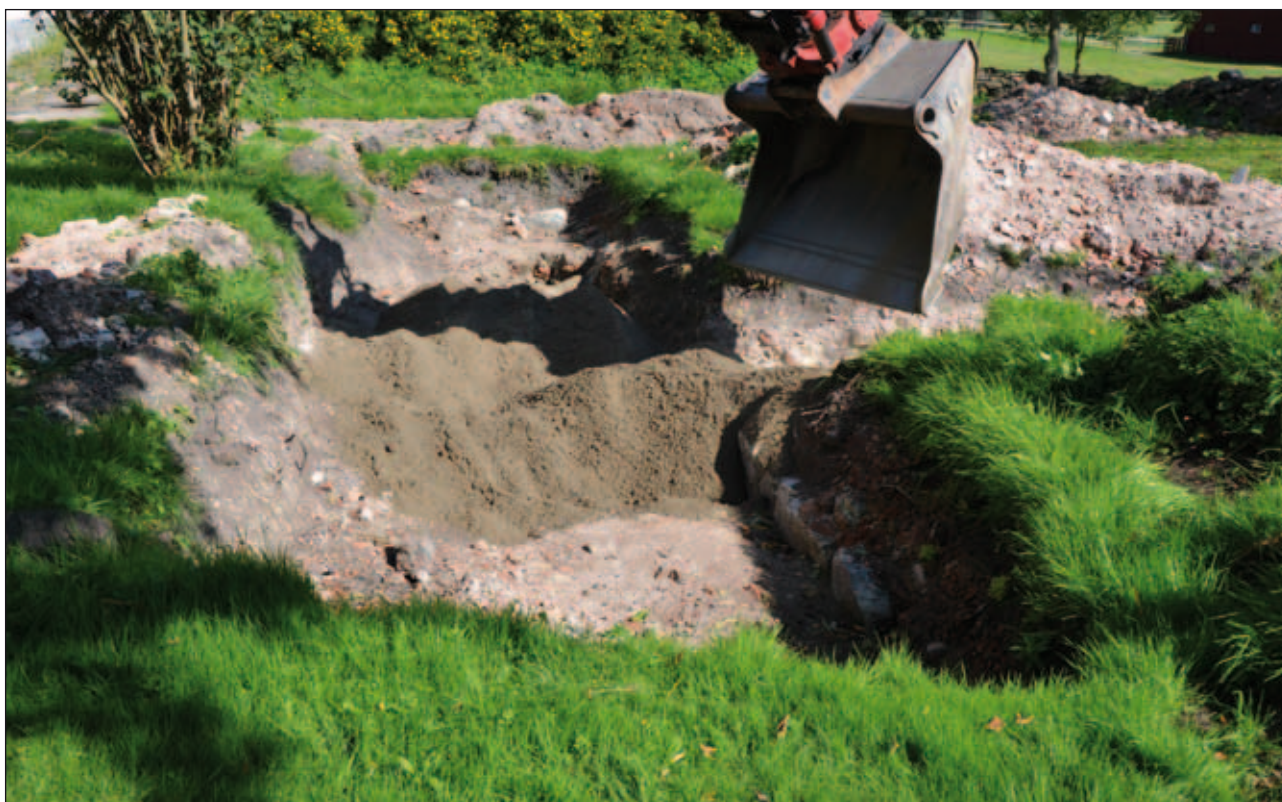
Fig 63. Sand läggs också över de förmodade golvstenarna och lager K42 i grävenheterna 7908, 7921 och 8173. Mot norr (fotonr 2013-17-181).

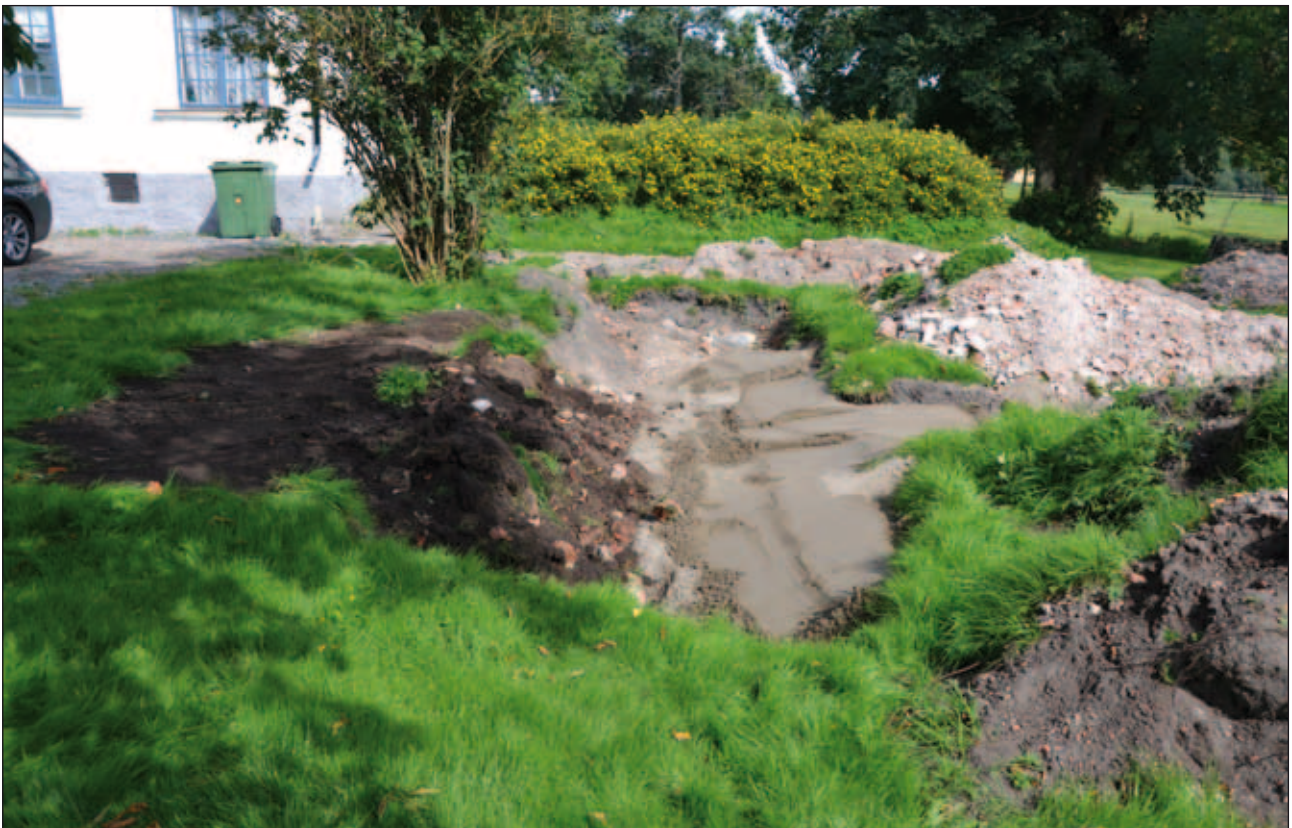
Fig 65. Sandlagret har försiktigt jämnats ut med grävmaskinens skopa. Mot norr (fotonr 2013-17-183).

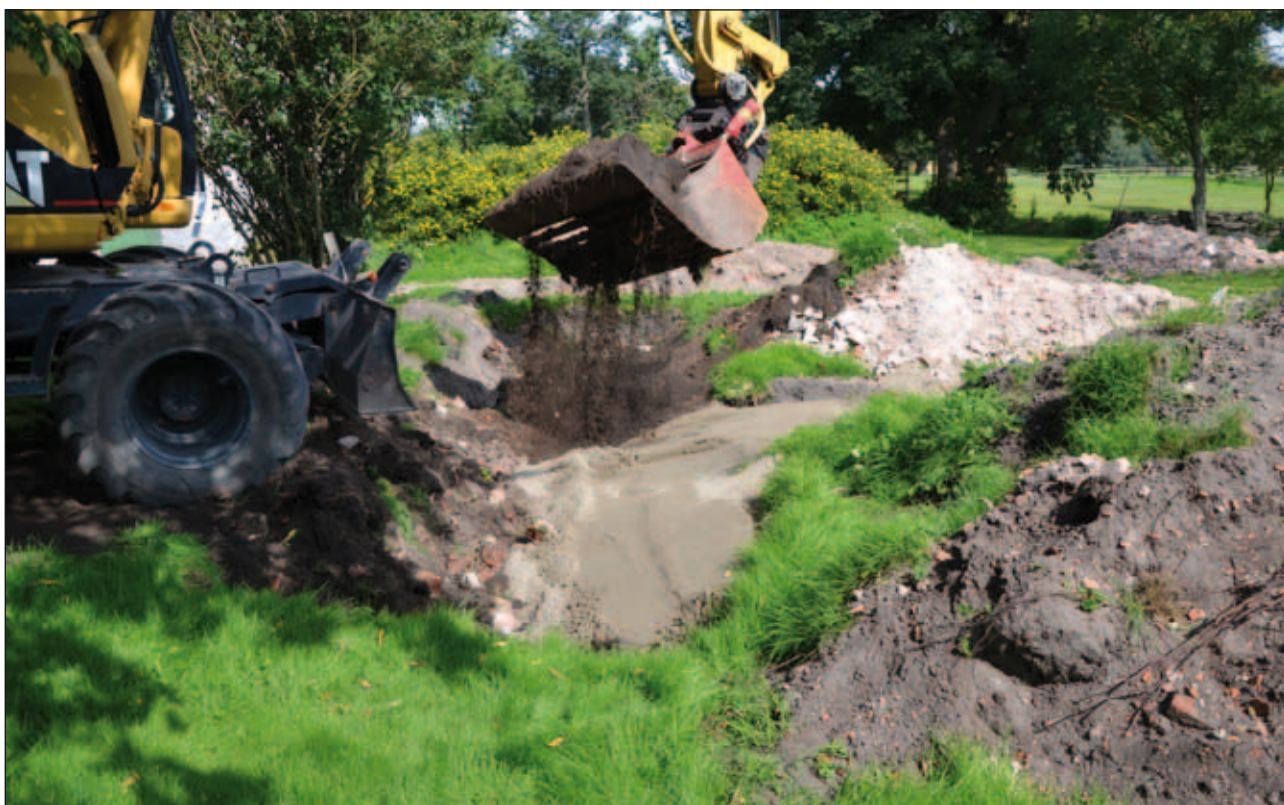
Fig 67. Harpad matjord från de uppgrävda jordmassorna läggs över sanden och sten och tegel läggs i kanten av schaktet. Mot norr (fotonr 2013-17-185).

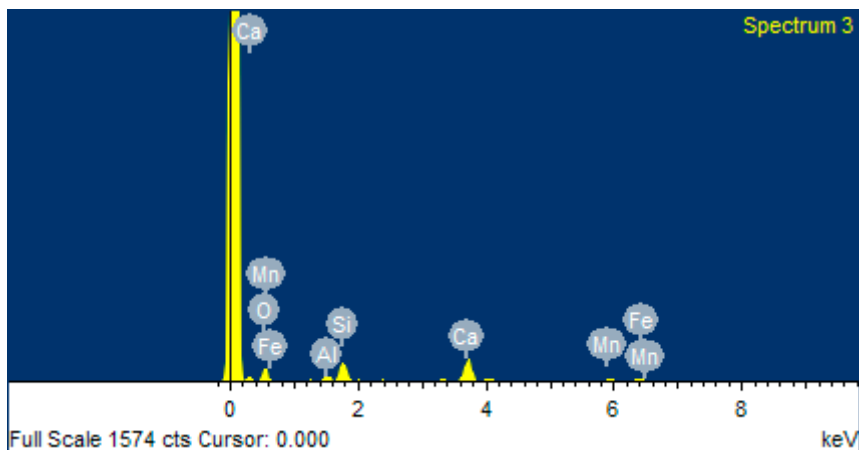
Prov 9 - analys av röd-brun bemålning (7884 K35)

Ett spektrum (nr 3) utan procentangivelser för respektive ämne.

Bemålning: Rödbrun bemålning. Både mangan och järn har detekterats, vilket betyder att färgen troligen består av en kombination av manganoxid och järnoxid.
