# SOCIETETSHUSET

Halland, Varbergs kommun,  
Varbergs stad, Getakärr 3:60.

KULTURMILJÖ HALLAND RAPPORT 2020:53

Antikvarisk konsekvensutredning.

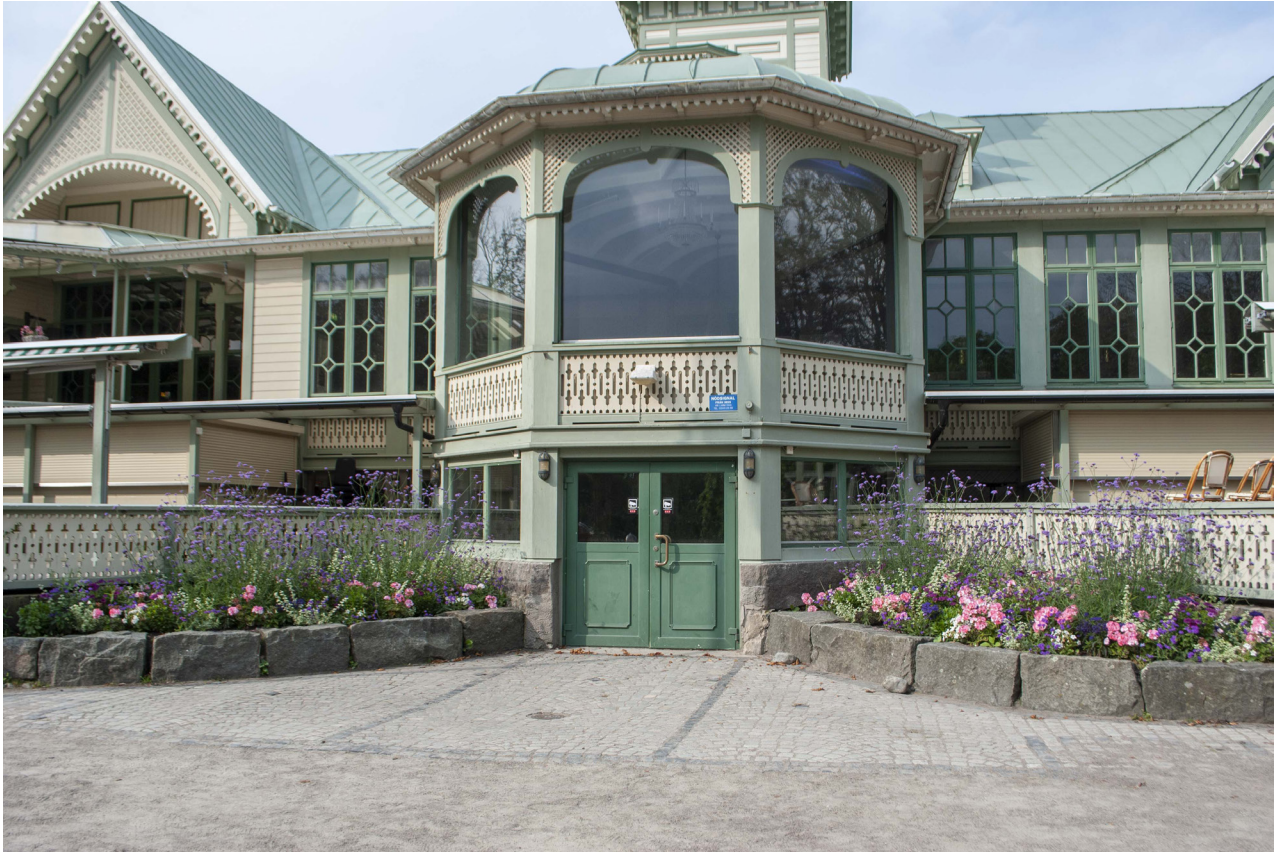
Huvudentrén till Societetsrestaurangen ligger sedan 1950-talet i marknivå mot öster.

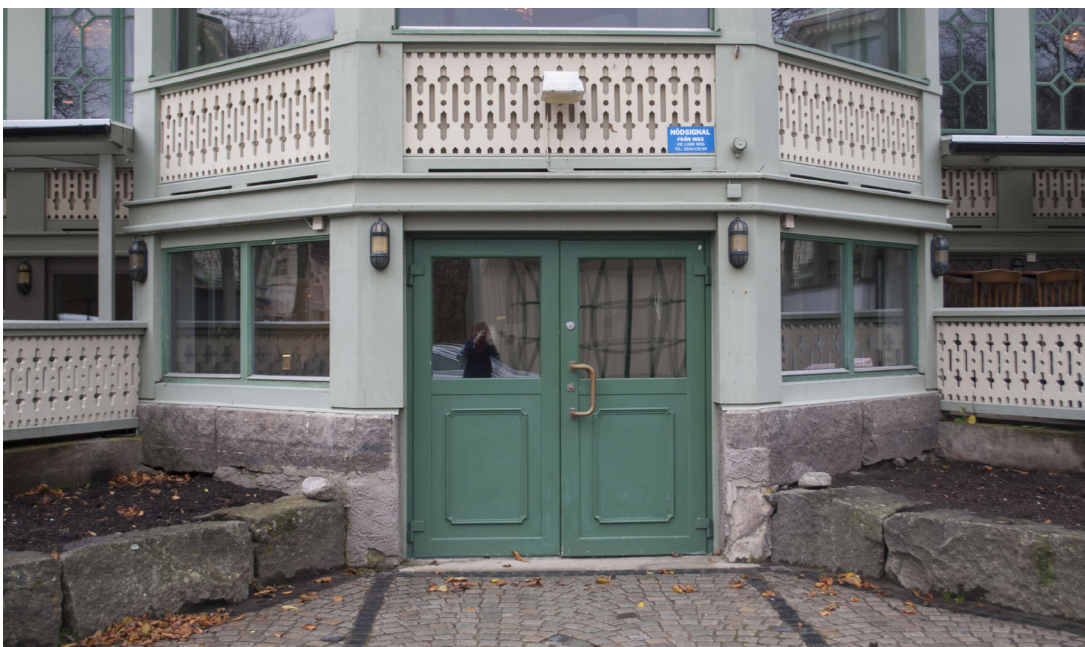
Dörrar och fönster avses bytas till mer anpassade. Även fönster vid sidan av den utskjutande verandan avses bytas.

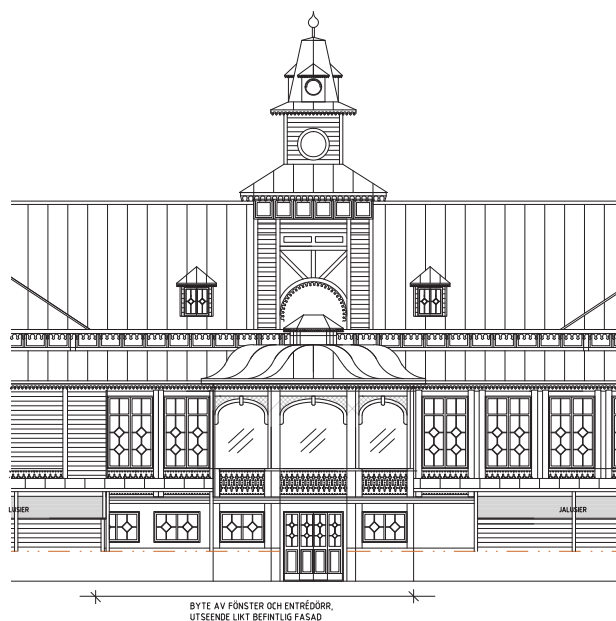
Dörrpartiet in till de nybyggda offentliga toaletterna i södra delen av byggnaden, kan stå som förebild.

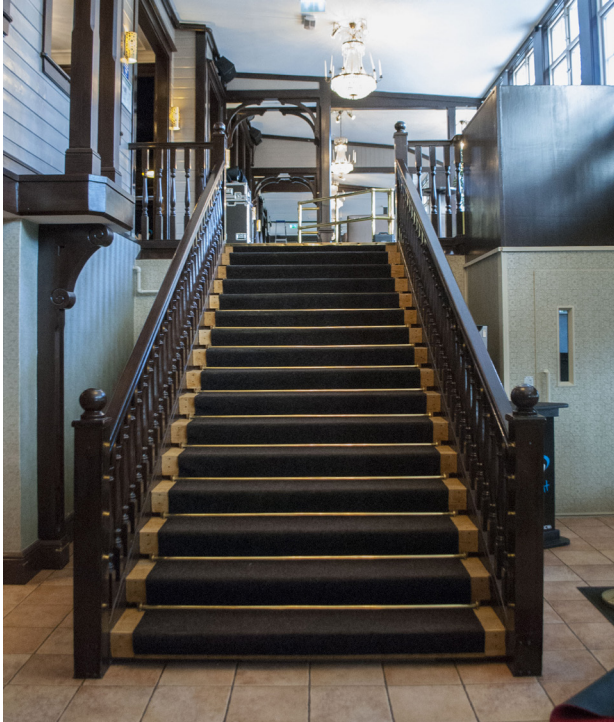
Inne i entréhallen är trappan upp till restaurangen det som är av kulturhistoriskt intresse. Den påverkas dock inte av ändringarna.

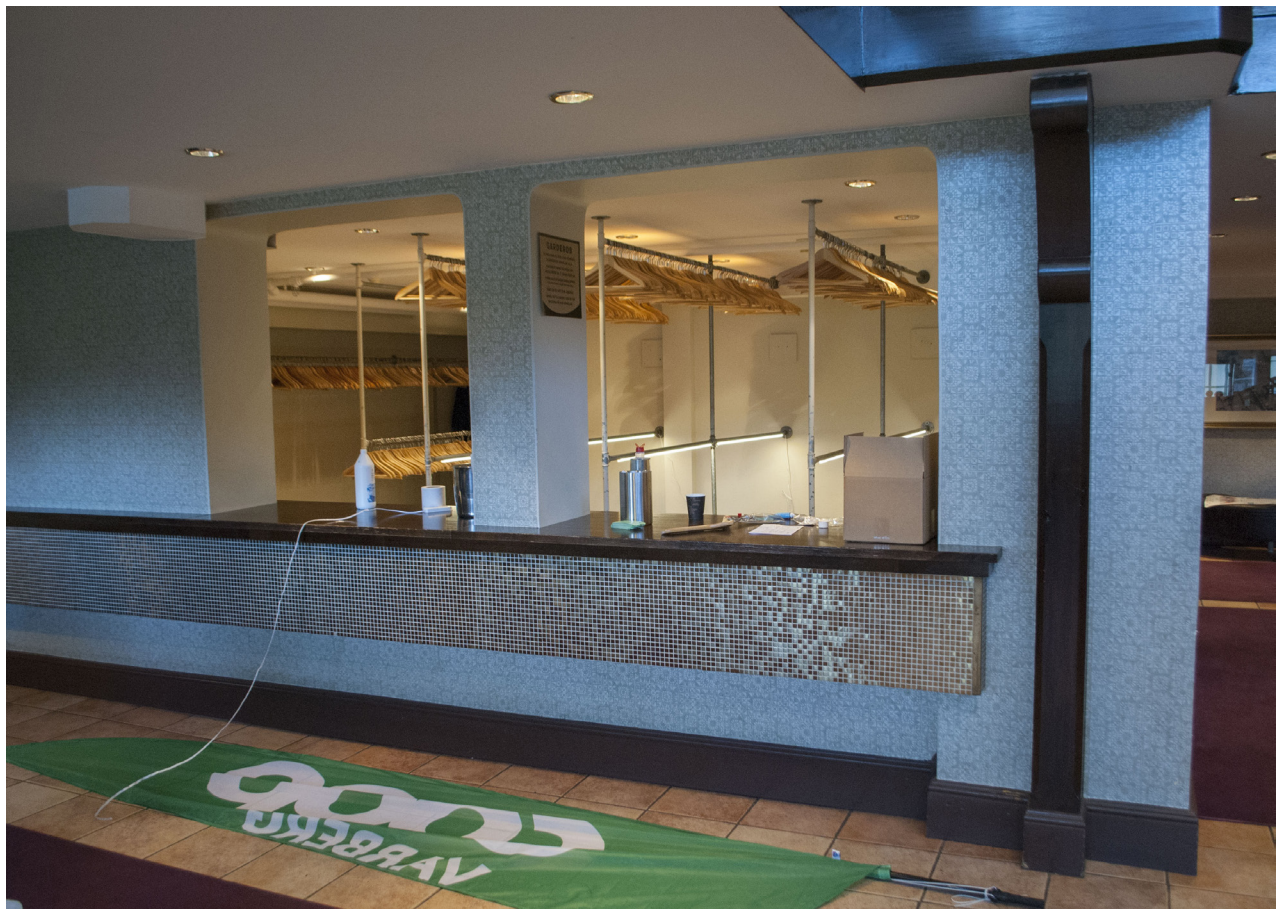
Garderoben skjuter idag ut i entréhallen som ett rum i rummet. Alla ytskikt och väggar är sentida.

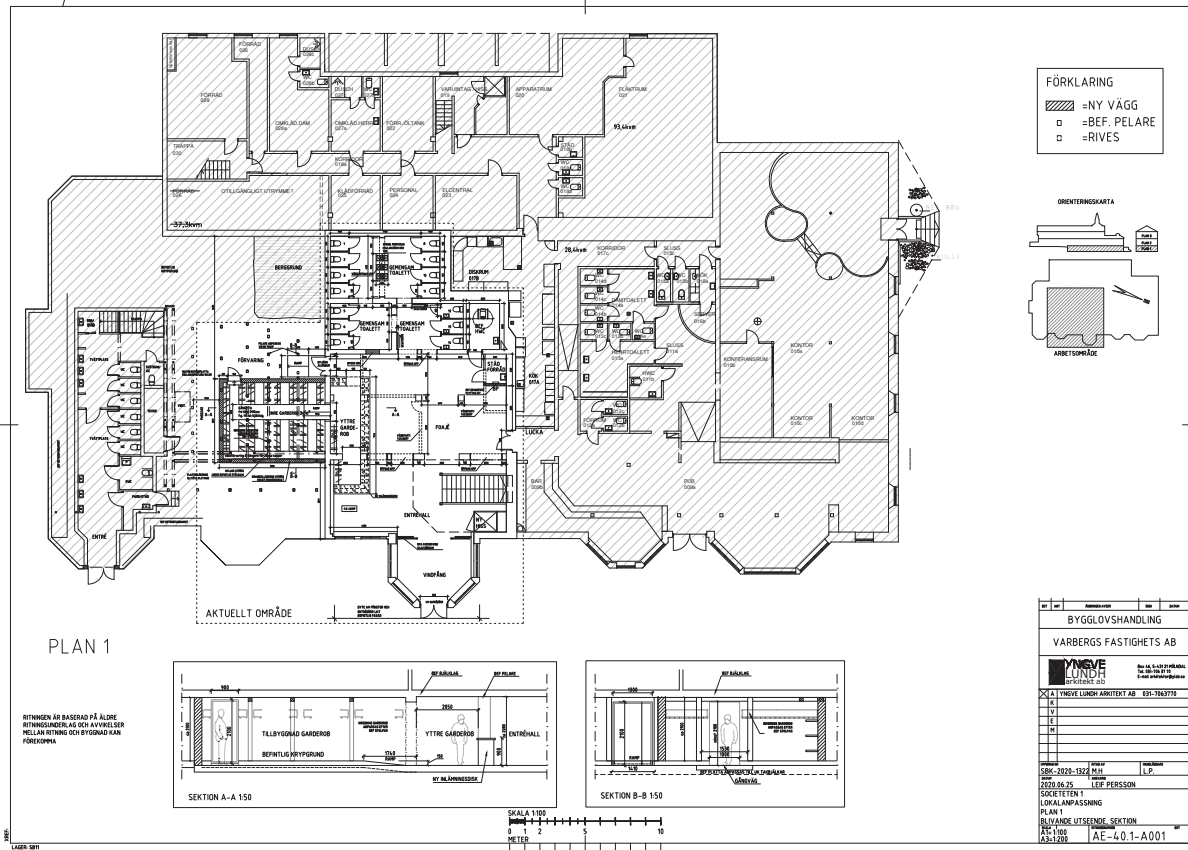
Blivande utseende källarplan och sektion för lokalanpassningen inne i byggnaden. Yngve Lundh arkitekt AB, 2020-06-25.

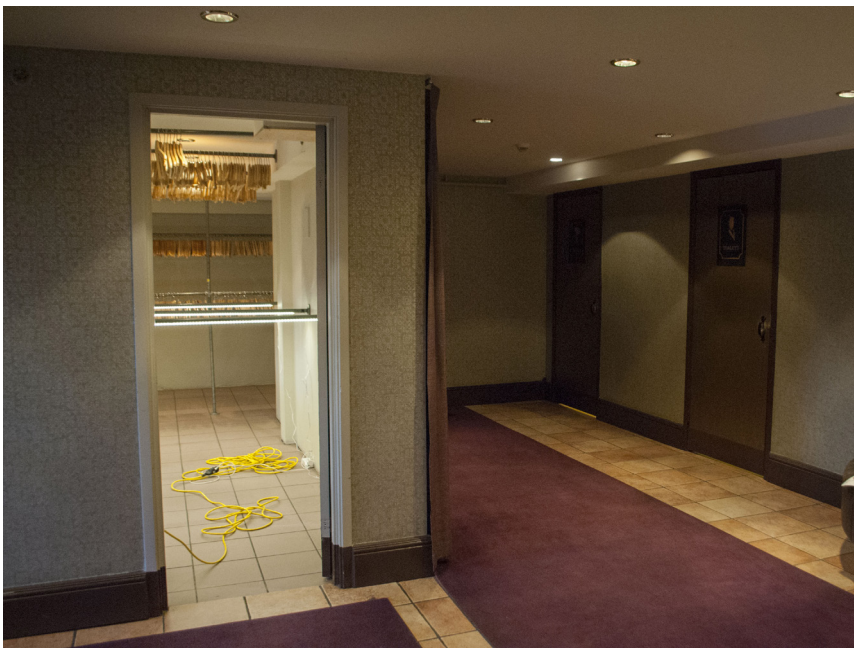
Dörrarna in till toaletterna har idag ett undanskymt läge bakom garderoben.

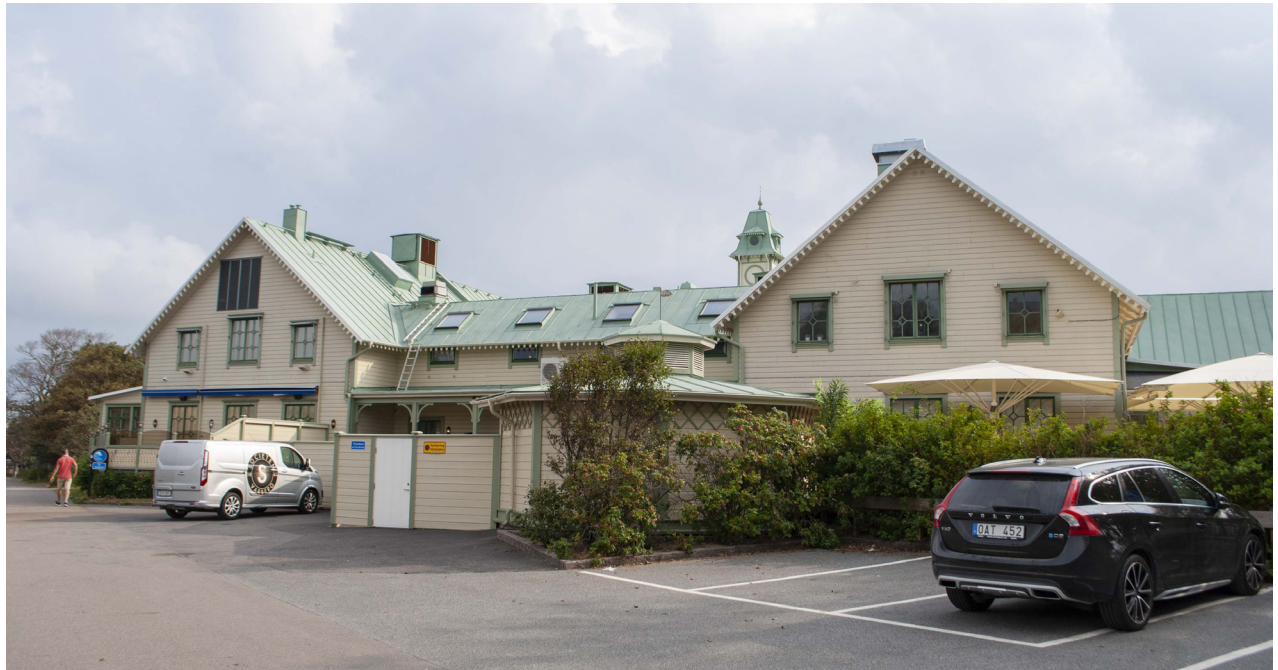
Utrymmet med lastkaj och soprum är sedan några år avgränsat av plank mot vägen längs vallgraven.

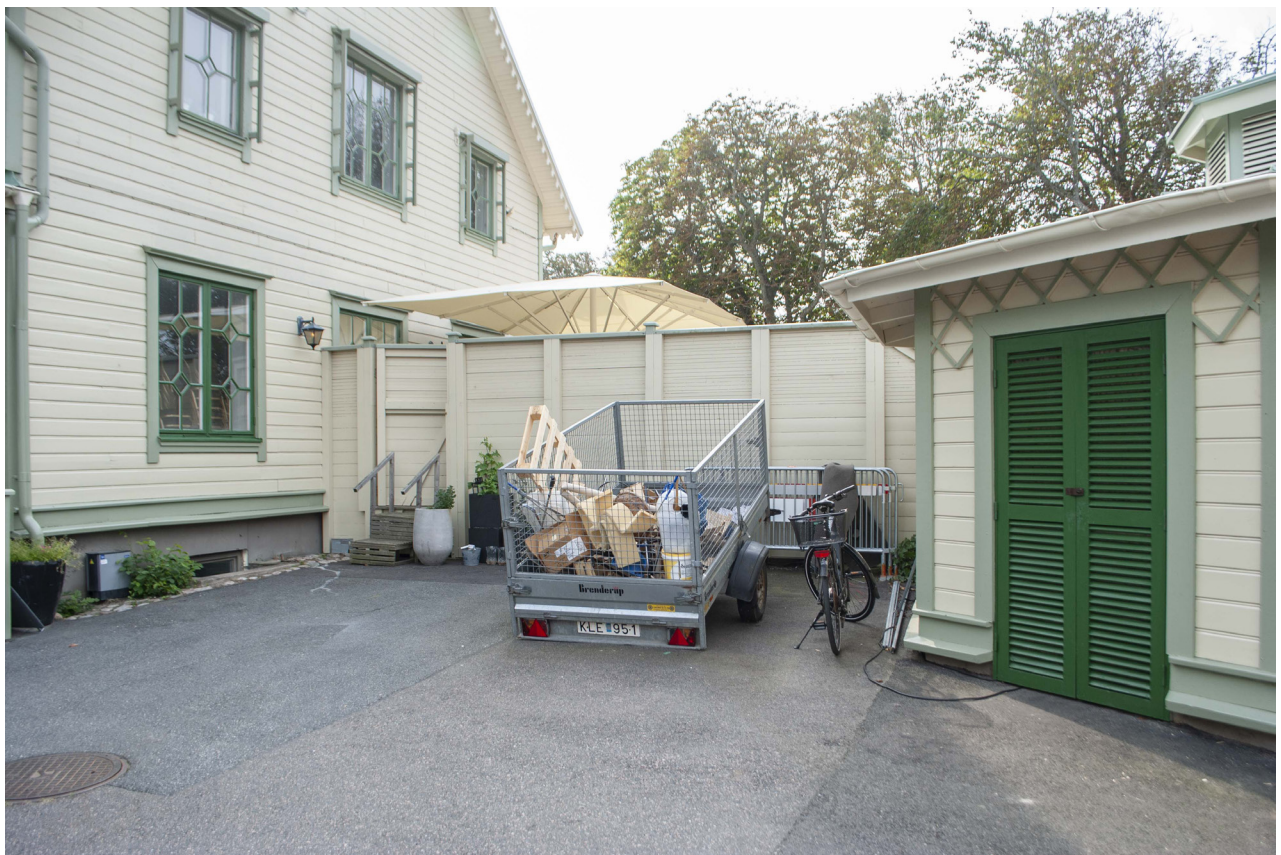
Det nya soprummet avses byggas vid planket mellan huvudbyggnaden och sophuset från 1999.

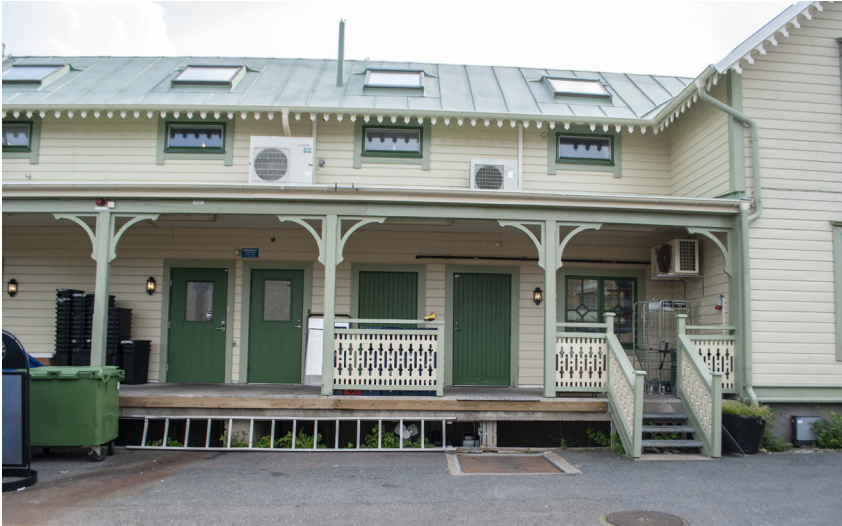
Lastkajen byggdes om 1999 och har en väl anpassad utformning till Societetshusets karaktär.

Detalj av befintligt utseende fasad mot nordväst. Yngve Lundh arkitekt AB, 2020-06-25.

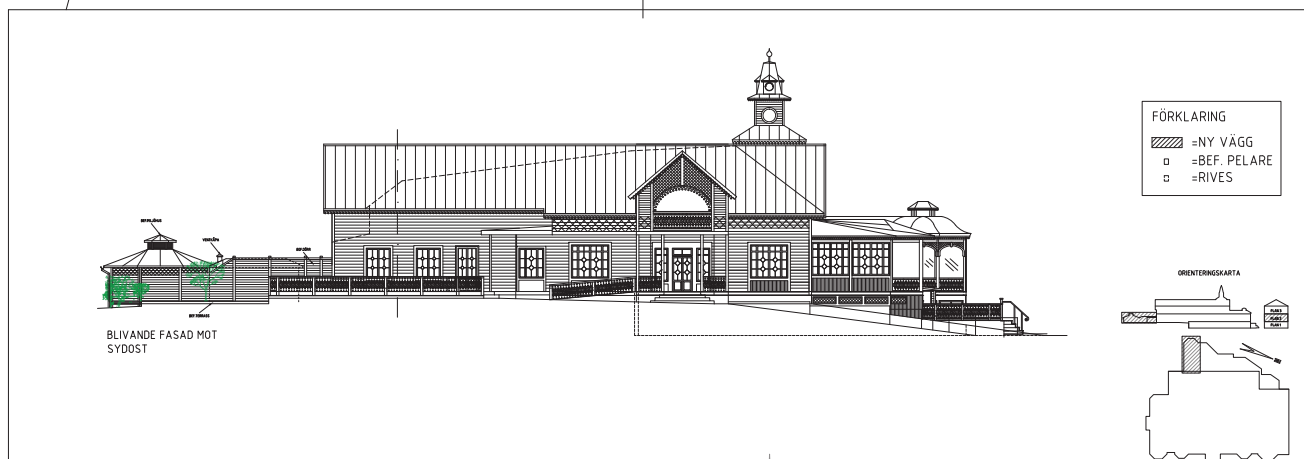
Blivande utseende fasad mot sydost. Yngve Lundh arkitekt AB, 2020-06-25.

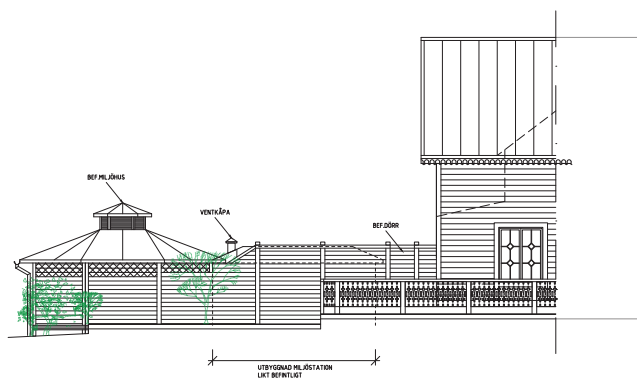
DEL AV BLIVANDE FASAD  
 MOT SYDÖST

Detalj av blivande utseende fasad mot sydost. Yngve Lundh arkitekt AB, 2020-06-25. Det nya sophuset kommer knappt synas mer än en liten bit av taket samt en ventilhuv.

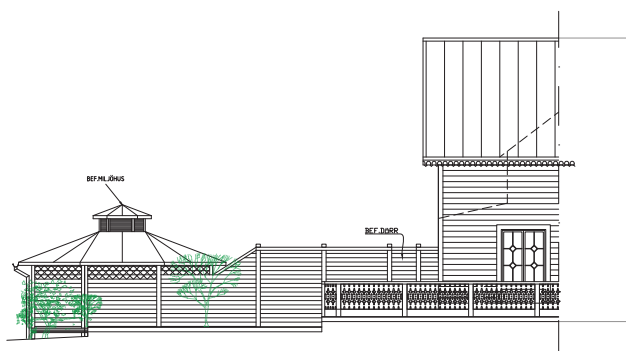
DEL AV BEFINTLIG FASAD  
 MOT SYDÖST

Detalj av befintligt utseende fasad mot sydost. Yngve Lundh arkitekt AB, 2020-06-25.

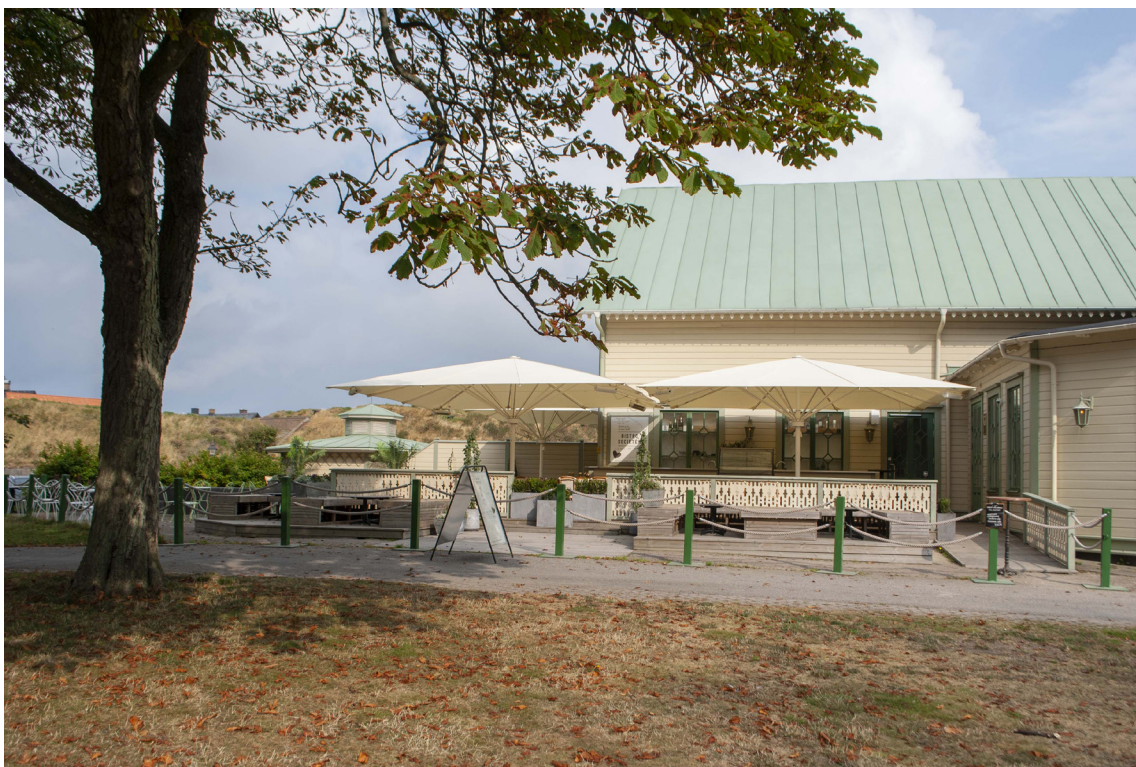
Societetshuset med sophuset i bakgrunden från sydost. Planket som inhägnar området runt lastkaj och soprum bildar också en avgränsning och skärm runt uteserveringens terrass.

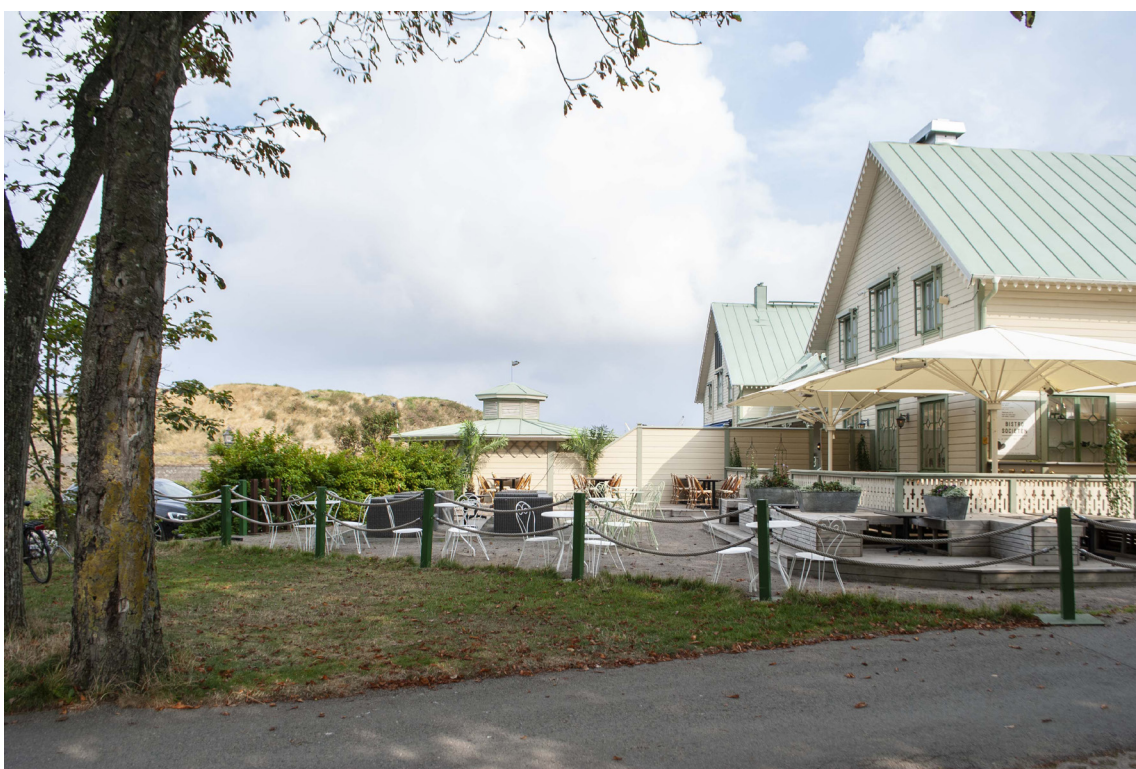
Samma vy som ovan men något mer västerut. Sophuset och planket är nytillskott vars utformning är väl anpassat till miljön och bidrar till er en god helhetskaraktär. Att bygga till ytterligare ett soprum enligt förslaget kommer inte förändra miljön.
