Schaktningsövervakning i samband med schaktning för dränering och dagvattenavledning invid Karl Gustav kyrka

Halland, Varbergs kommun, Karl Gustav socken, Karl Gustav kyrka och kyrkogård

Förundersökningen utförd 2016

Arkeologisk förundersökning 2016.

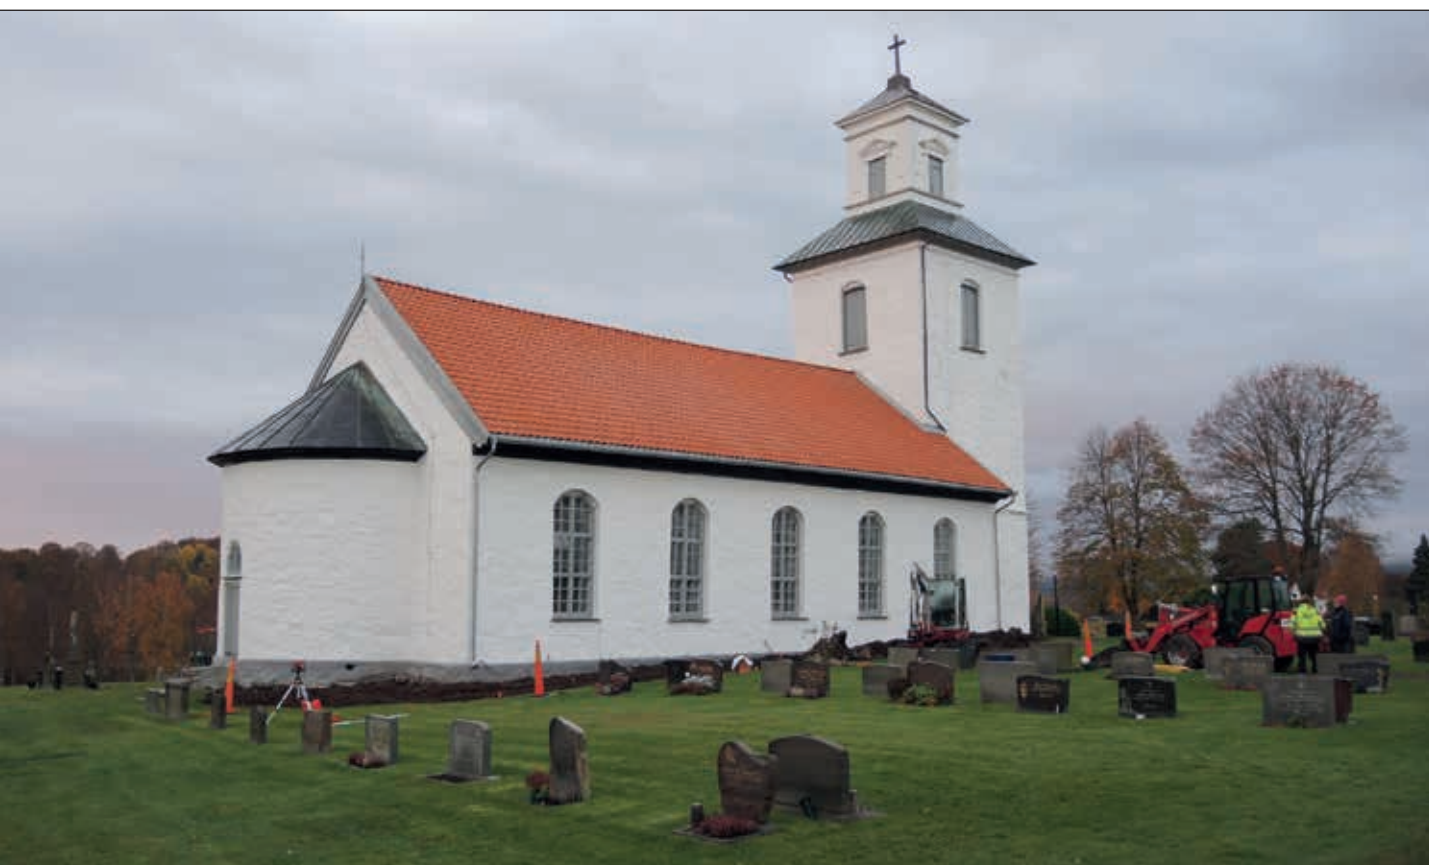
Framsida: Karl Gustav kyrka och kyrkogård mot SV Fotonr: 2016-60-13. Foto: Stina Tegnhed.

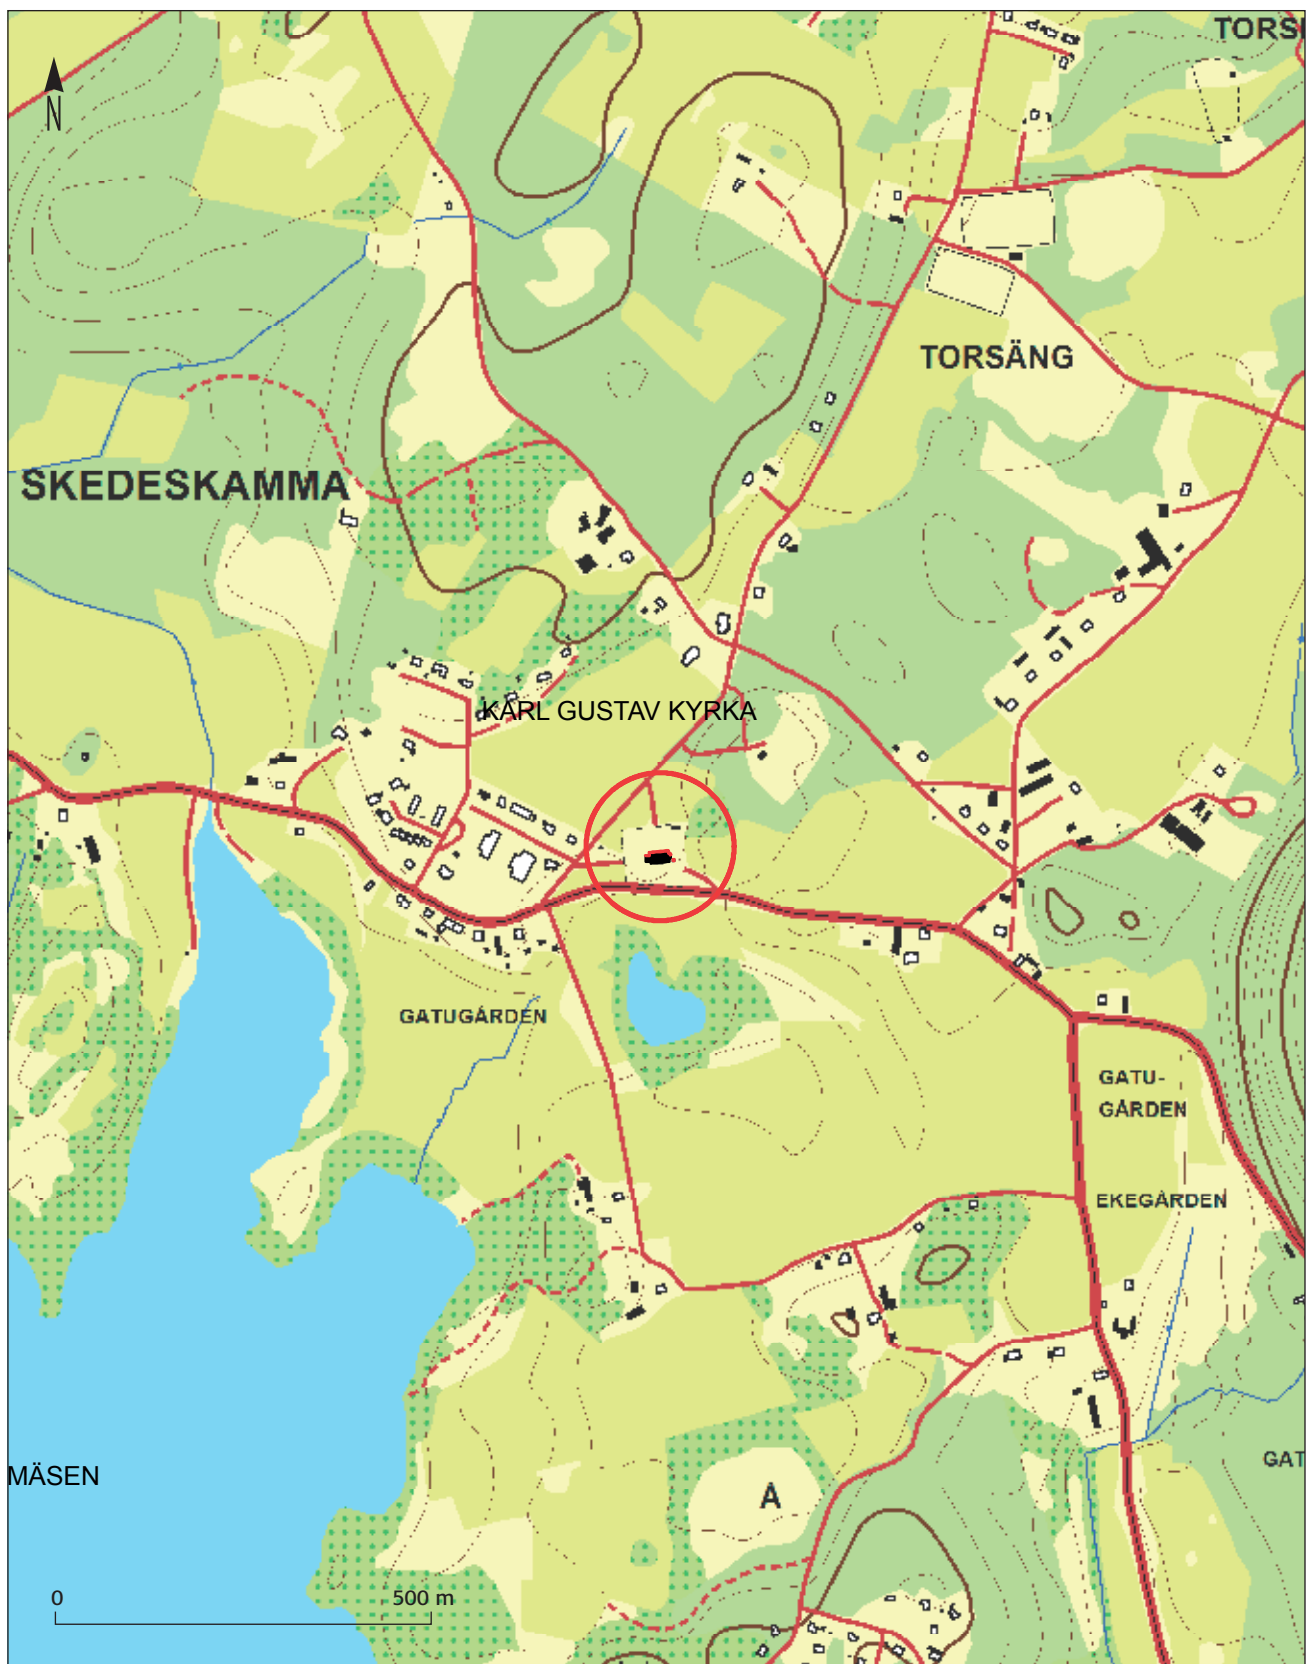
Figur 1. Fastighetskarta med Karl Gustav kyrka inringad. Skala 1:10 000.

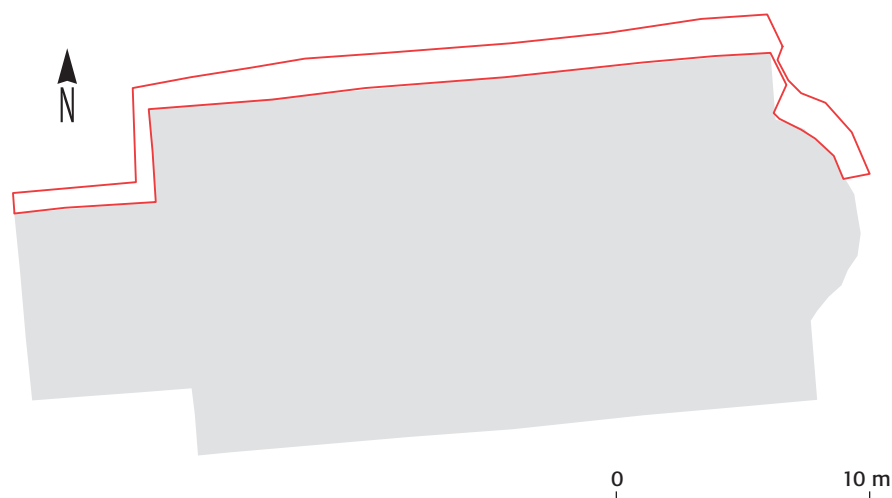
Figur 3. Schaktet norr om kyrkan mot Ö.
Fotonr: 2016-60-4 Foto: Stina Tegnhed.

Schaktet som grävdes för dränering och dagvattenavledning löpte från västra änden av västtornet, längs hela kyrkans norrsida och avslutades vid mittersta delen av den utskjutande absiden i öster (Figur 3–5). Schaktet längs västtornet var endast 0,6 meter brett och det ökades till cirka det dubbla längs norrväggen av långhuset till att vara mellan 1,10–1,25 meter brett. Schaktet som totalt var cirka 41 meter långt grävdes till ett djup av 0,3 meter under dagens marknivå.

Redan vid första grävskopetaget vid västtornet upptäcktes en stor sten, belägen endast cirka 0,15 meter under dagens marknivå. Den första tanken var att stenen kunde utgöra resterna efter den äldre medeltida kyrkan, vars ursprungliga placering ej är belagd. Dock blev det uppenbart vid den fortsatta schaktningen vid stora stenar låg placerade som en utskjutande sockel till hela kyrkbyggnaden, både längs hela norrsidan och längs den östra delen av kyrkan. Stenarna sticker ut mellan 0,5–0,6 meter från kyrkväggen. Stenarna härstammar högst troligen från den äldre medeltida förlagan till Karl-Gustav kyrka, men ingen av dem kunde konstateras ligga i ursprungligt läge utan till det djup som schaktet grävdes bedömdes de ligga i äldre raseringsmassor som använts som utfyllnadsmassor vid anläggandet av den nya kyrkan. Raseringsmassorna utgjordes av jordblandad sand med inslag av tegelkross, småsten och kalkbruk. På grund av de stora stenarnas placering strax under dagens marknivå längs med hela kyrkbyggnaden, togs beslutet av entreprenör och församling att de skulle ligga kvar och schaktet där dränerings- och avvattningsrör skulle ligga grävdes ner till erforderligt djup precis norr om stenarna.

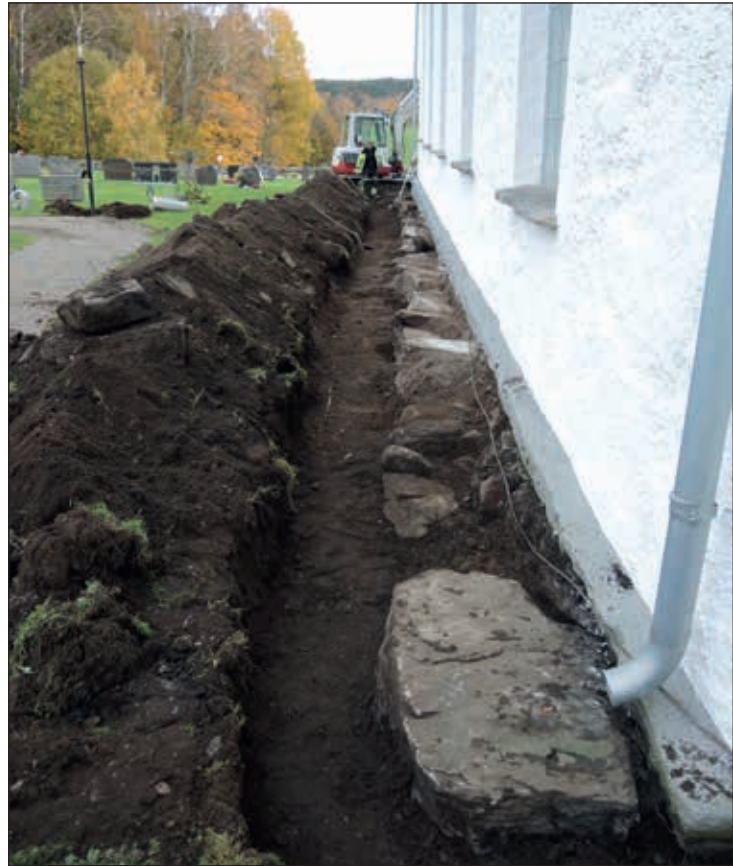
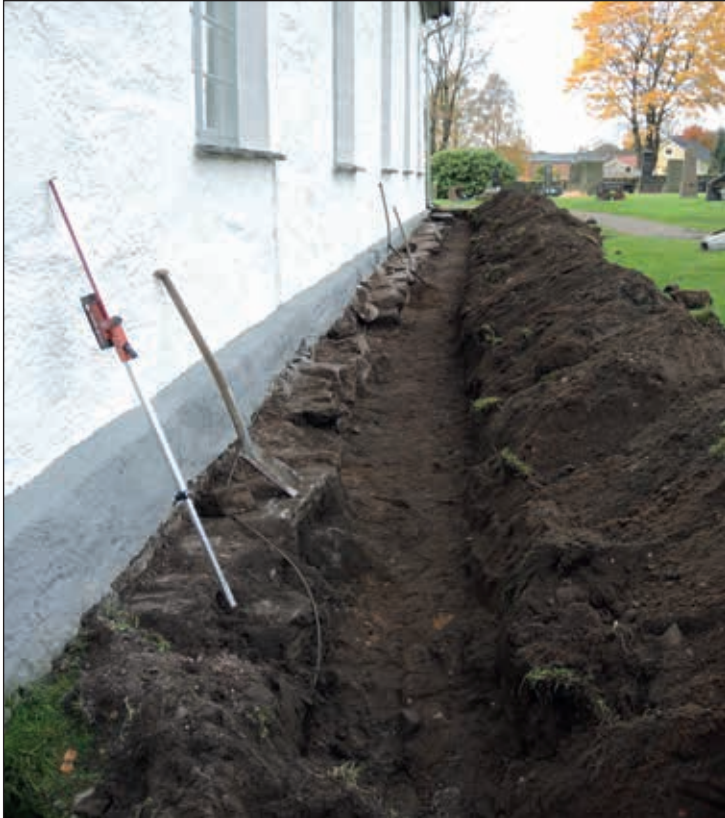
Figur 4. Schaktet norr om kyrkan mot V.
Fotonr: 2016-60-3 Foto: Stina Tegnhed.

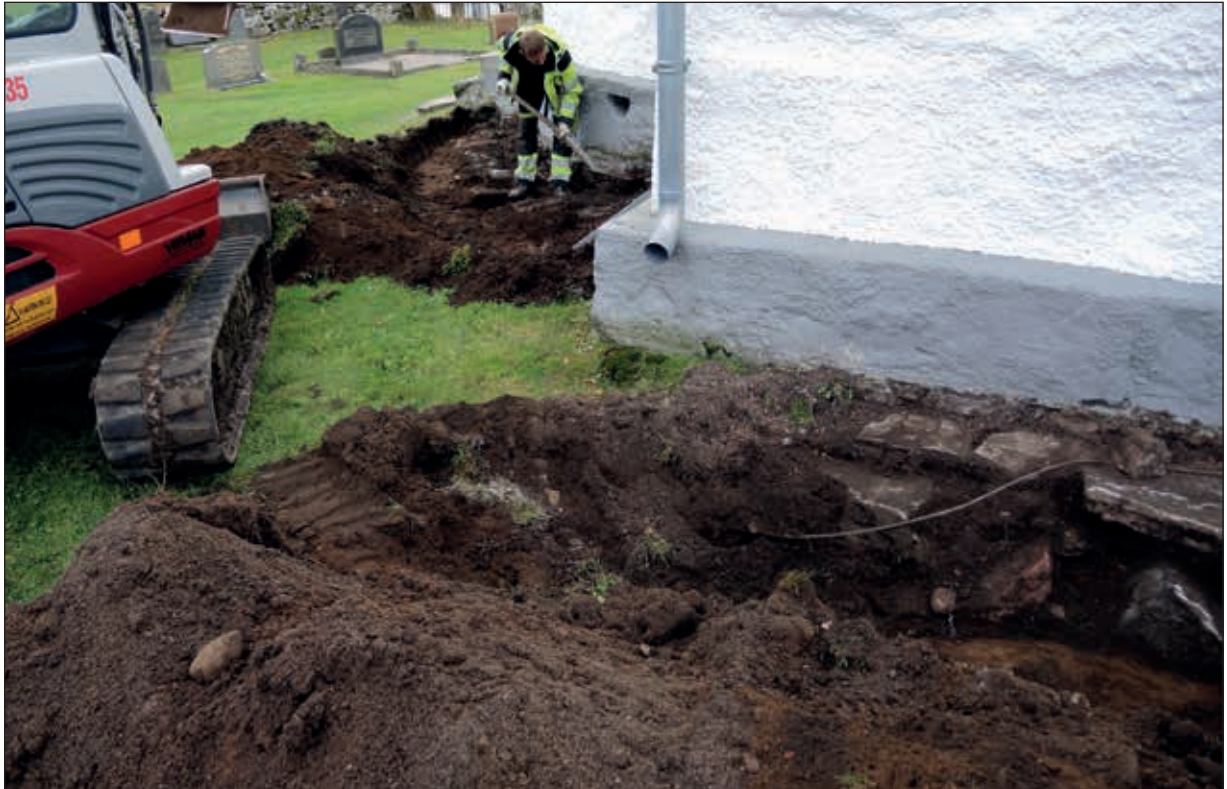
Figur 5. Östligaste änden av schaktet norr om kyrkan. Schaktet längs östra absiden syns i bakgrunden. Mot SO.
Fotonr: 2016-60-8 Foto: Stina Tegnhed.

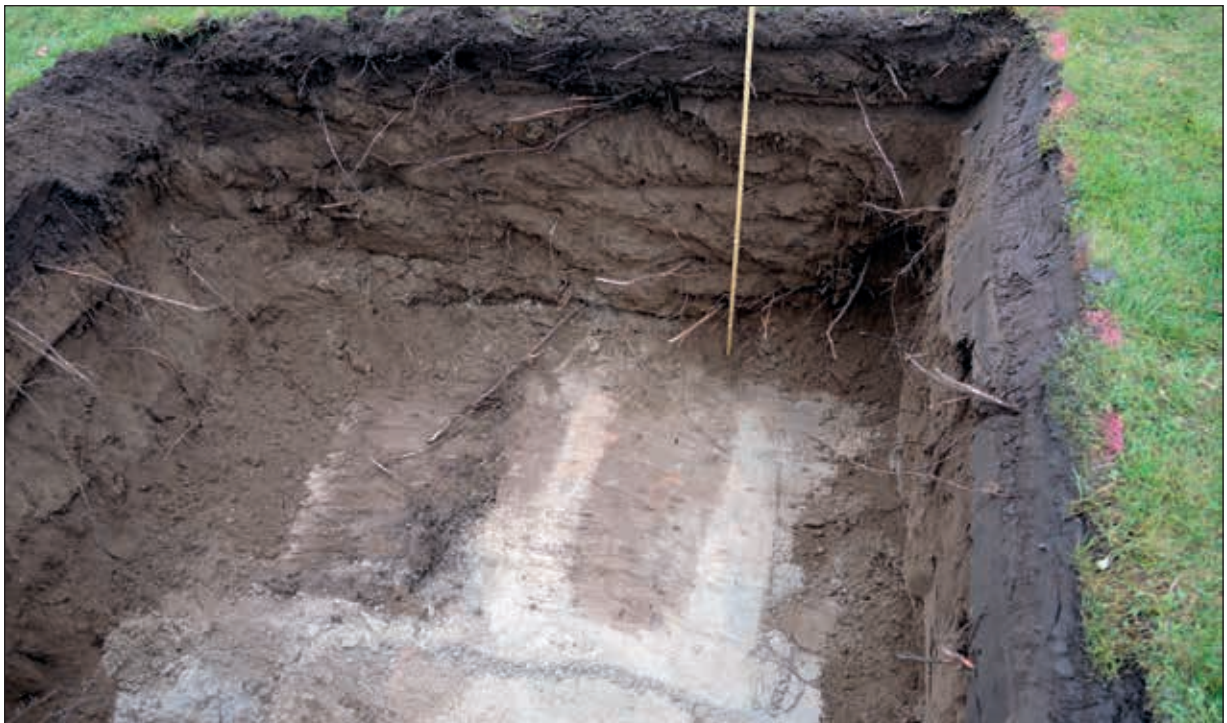
Figur 6. Schakt för stenkista. Nedgrävningar för gravar i botten av schaktet på 1,4 meters djup. Mot Ö.
Fotonr: 2016-60-16 Foto: Stina Tegnhed.

Vid schaktning för stenkista cirka 4 meter sydöst om den rundade absiden i kyrkans öst del påträffades nedgrävningar för gravar av okänd ålder. Från 0,5 meters djup under dagens marknivå påträffades skelettdelar vilka låg omrörda och ej i ursprungligt läge. I botten av schaktet, som grävdes ned till 1,4 meter under dagens marknivå, påträffades två nedgrävningar för gravar i öst-västlig riktning (Figur 6). Det som återstod av dem syntes som bruna mörkfärgningar av humös sand med skelettdelar i den ljusgula svagt siltiga sanden (sterilen). Gravarna mättes in och de var belägna på höjd av 64,9 m ö h och 64,35 m ö h. Schaktet mätte 2,3 meter i östvästlig riktning och 2,85 meter i nordsydlig riktning. Dagens marknivå är belägen 65,75 m ö h vid schaktet.

I schaktet som grävdes för stenkista på kyrkogården, cirka 4 meter från den östra änden av kyrkan påträffades skelettdelar från cirka 0,5 meters djup under dagens marknivå. I botten av schaktet, som grävdes ned till 1,4 meter under dagens marknivå, påträffades två nedgrävningar för gravar i öst-västlig riktning. Åldern på dessa gravar är okänd, dock var de troligen av betydande ålder då det enda som återstod av dem syntes som bruna mörkfärgningar av brun humös sand med skelettdelar i den ljusgula svagt siltiga sanden som utgjorde sterilen.
