ARKEOLOGISK SCHAKTNINGSÖVERVAKNING 2020

KRUTKÄLLARGÅNGEN

Hallands län, Halmstad kommun och stad, Bastionen Norre Katt, RAÄ 33:1

RAPPORT KULTURMILJÖ HALLAND 2020:40

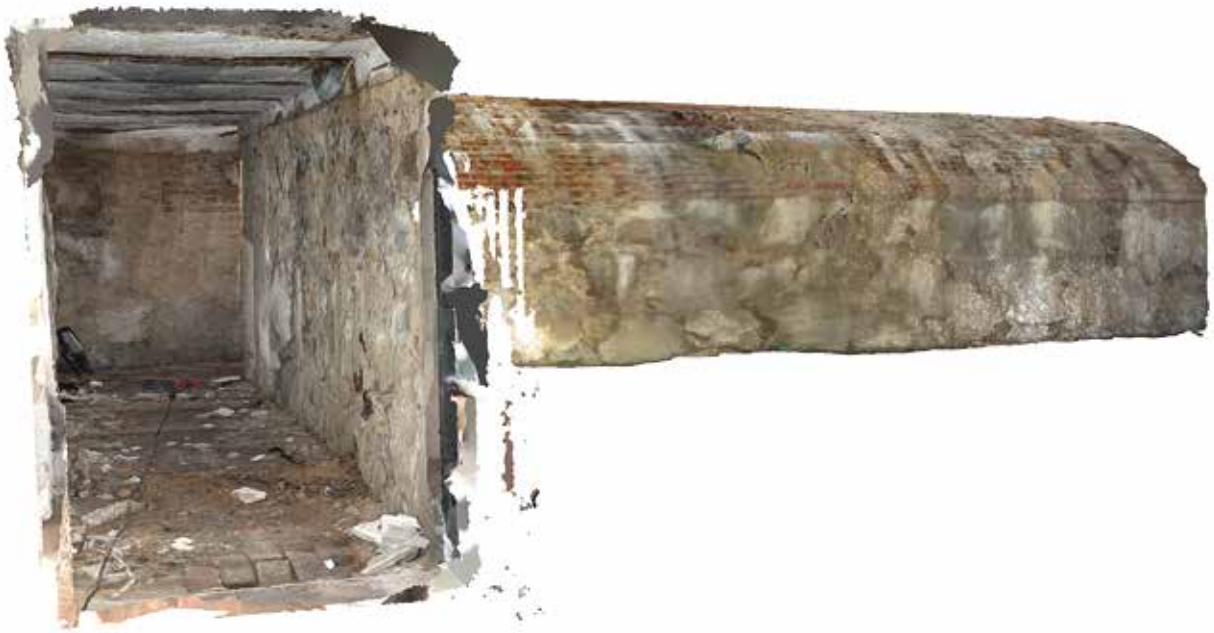
Figur 4. Modell av Krutkällargången med krutkällaren i bakgrunden. 3D-modell: Patrik Hallberg.

tera väggarna i händelse av ras eller sättningar. Sedan fotoskannades de olika väggarnas utsidor succesivt i samband med schaktningen. Dränering installerades i botten av schakten längs väggarnas underkant. Därefter placerades stora L-element av betong i schaktet längs med mursidorna, på dessa element gjöts ett nytt betongtak över tunneln. De äldre takblocken av betong från tidigare restaurering togs bort (troligtvis dessa som orsakat skadan från början). Detta för att taket inte som tidigare ska vila direkt på mursidorna och därmed belasta på lämningarna. Schaktet var ca 113 m² stort och grävdes till ett djup av ca 2,5 meter runt om de sidor där dränering skulle läggas. Alla inmätningar gjordes med GPS. 3D-modellerna finns att se på Kulturmiljö Hallands hemsida (se länk under tekniska uppgifter). Resultatet från fotoskanningen gav flera koordinatsatta modeller som kan användas tillsammans eller var för sig, se exempel i figur 3, 4 och 5.

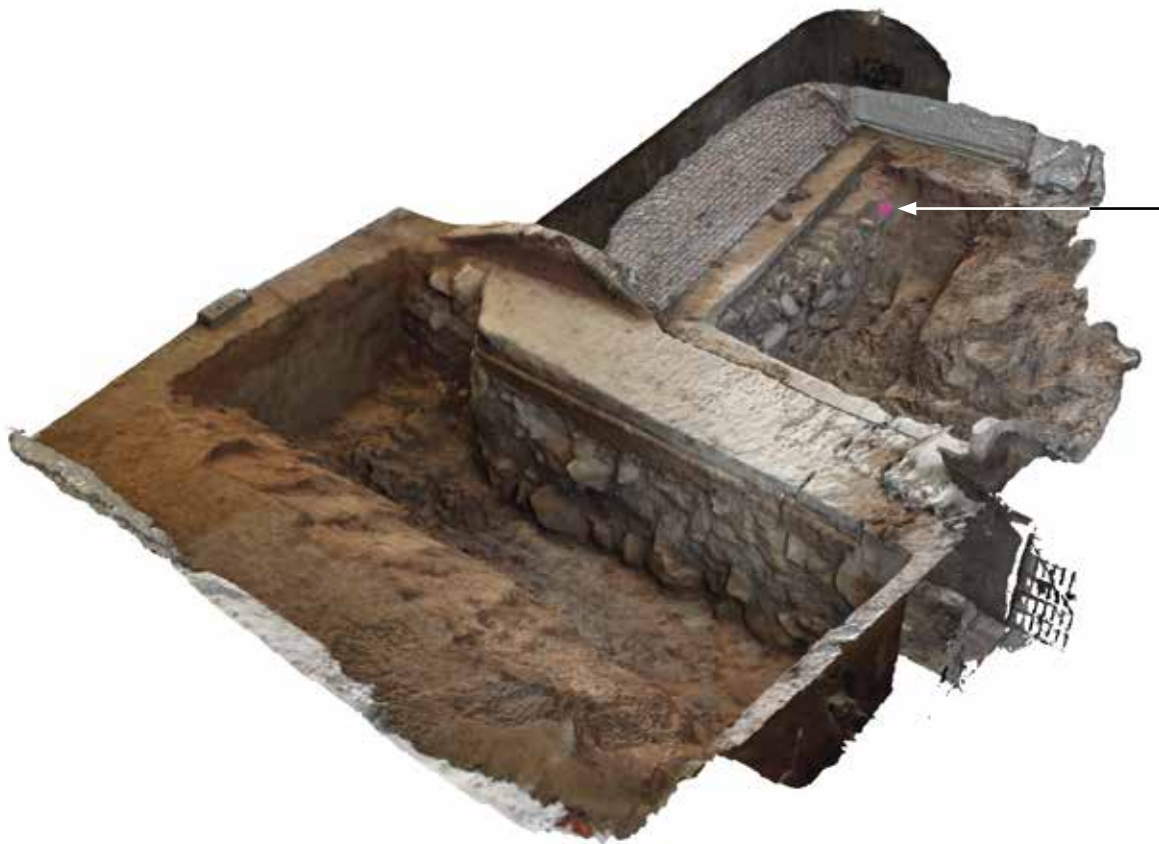
Figur 5. Flera koordinatsatta 3D-modeller tillsammans, den rosa prickens visar var fynden hittades. 3D-modell: Patrik Hallberg.

Vid schaktningarna påträffades endast två fynd, dessa kom båda från den norra sidan av tunnelgången på den östra sidan av krutkällaren (se figur 3 och 5). Bägge fynden hittades i det tunna kulturlagret alldeles under bärlagret.

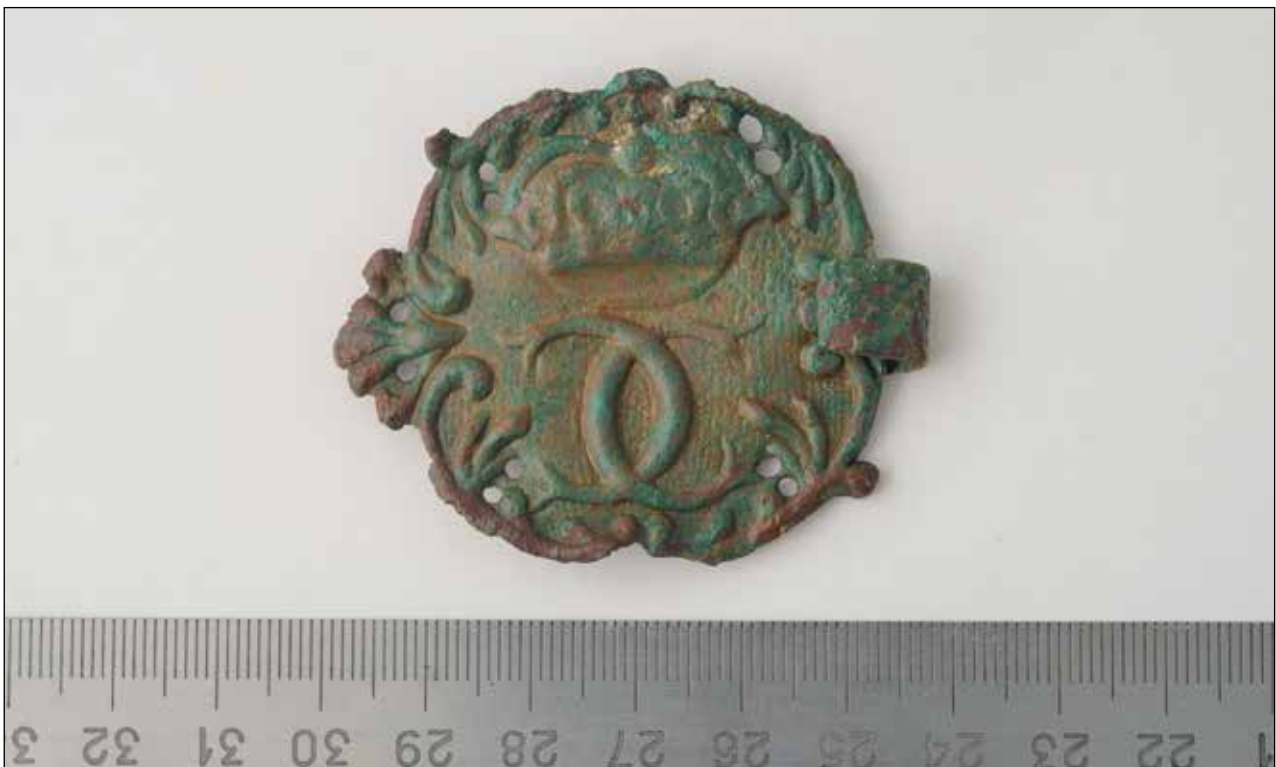
Figur 6. Kartuschemblem efter konservering. Foto: Studio Västsvensk Konservering.

Det första fyndet (Fnr 2) är ett metallföremål (figur 6) som förmodligen är ett emblem från en kartuschväska, emblemet har ett monogram som användes av Karl XI till Karl XIV s.k. karolinsk tid vilket ger en preliminär datering till slutet av 1600 tal till tidigt 1800 tal. Det andra fyndet (Fnr 1) är rester av en kritpipa som tyvärr inte kunde dateras närmare.

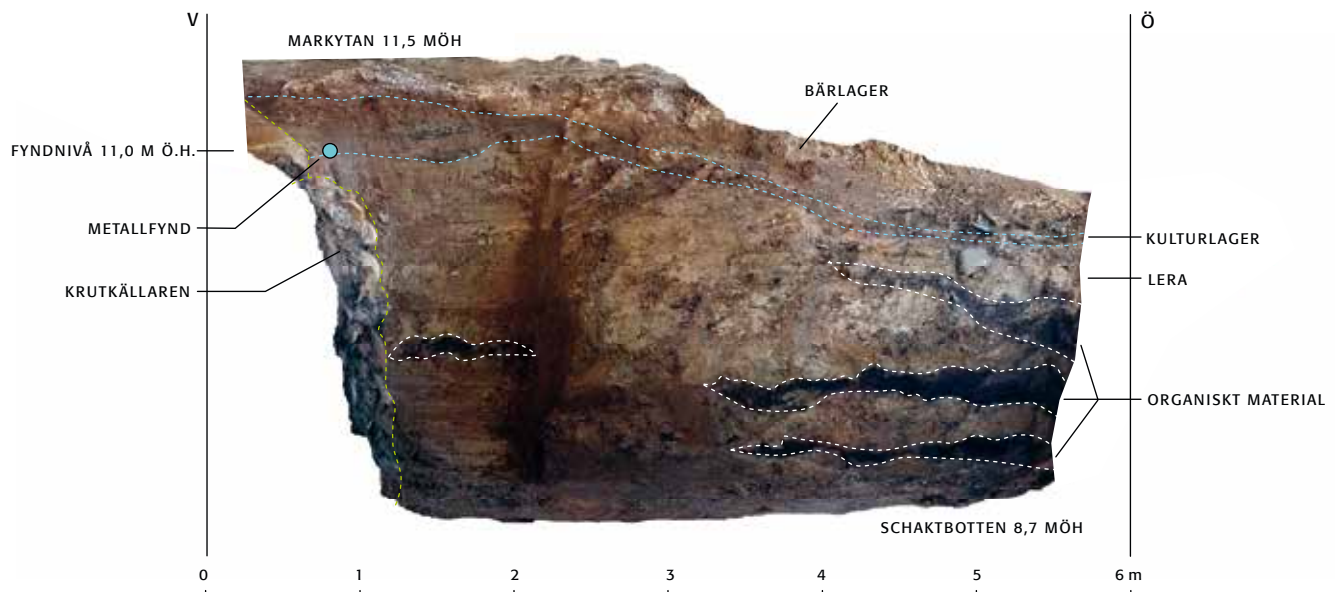
Figur 7. Norra delen av schaktets profil mot norr. Illustration: Patrik Hallberg.

Det var endast i den norra schaktväggen som det gick att se ett tydligt kulturlager (figur 7). I de övriga delarna av undersökningsytan började leran direkt under bärlagret. De få fynden påträffades i kulturlagret, detta lager hade också en del mindre kolfragment och små

tegelbitar. Lagren under bestod uteslutande av packade lerlager ibland varvade med sand eller organiskt otydligt material, bitar av grenar/växter, kanske för armering av massorna, inga synliga spår av flätverk.

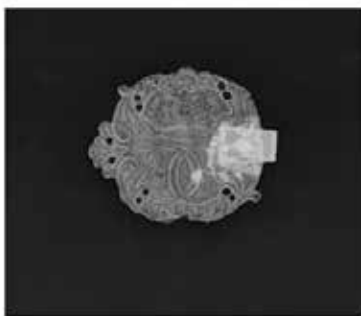
Röntgenbild av emblemet. Det framkommer tydligt spåren från tennlodet.

Emblemet röntgades, dels för att identifiera och dokumentera fyndet före konserveringen, dels för att bättre kunna bedöma nedbrytningsgraden på det. Röntgenanalysen utfördes med digital industriell röntgen (CR).¹ Röntgenfotografiet namnades och exponeringsdata finns inlagt på bilden.

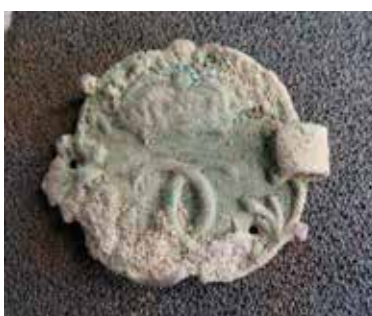
Bild före konservering av emblemetets framsida.

Föremålet, som benämns som ett emblem, har inskriptionerna CC med en krona över och är kantat med bladornamentik. Röntgenbilden visade genomgående hål som alla initialt inte var synliga för ögat. Ytan var ojämnt korroderad och täckt av ett lager jord och korrosion. Mycket sand och småsten satt fast i korrosionens yta och i ojämnheterna fanns det även organiska rester från rötter och växtlighet. Emblemet är tunt och större delen av originalytan var förlorad dels på grund av en gropkorrosion dels av att en flagade yta. En delvis poröst ljusblå kopparkorrosion täckte större delar av emblemet och på stora delar av föremålet fanns det under denna porösa korrosion en tätare blå skorpa. Under detta fanns även ett tunt men tätt rödbrunt kupritlager. Inemellan fanns även mer täta blå kopparkrustor. Det iaktogs även små mikrosprickor i emblemet

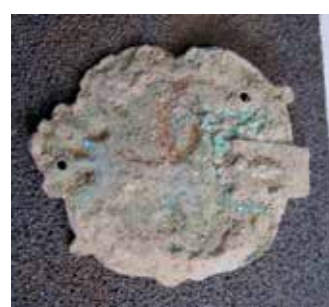
Bild före konservering av emblemetets baksida.

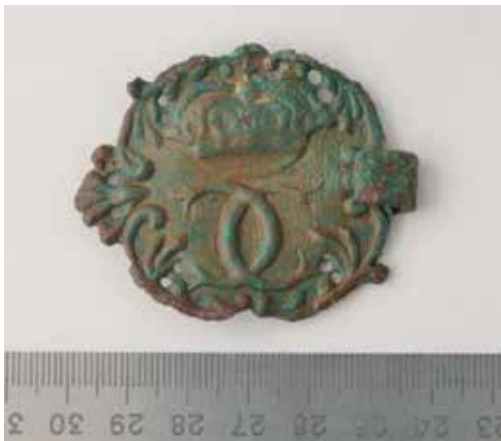
Bilden visar emblemets framsida efter konservering

Emblemet torkades sedan i ugn på 50°C i ca 7 dagar. Slutligen ytskyddades det med ett tunt lager Paraloid B72³ som penslades på samt ett mycket tunt lager mikrokristallintvax ovanpå Paraloidfilmen.

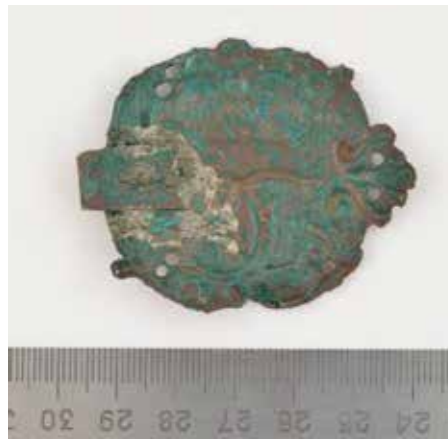
Bilden visar emblemets baksida efter konservering.
