Långanskogen

Ryggning av stråtak samt återskapande av
mellanvägg

**ANTIKVARISK MEDVERKAN VID BIDRAGSBERÄTTIGADE ARBETEN SAMT
ÄNDRING AV BYGGNADSMINNE**

Långanskogen, Ästad 1:17, Sibbarps socken, Varbergs kommun

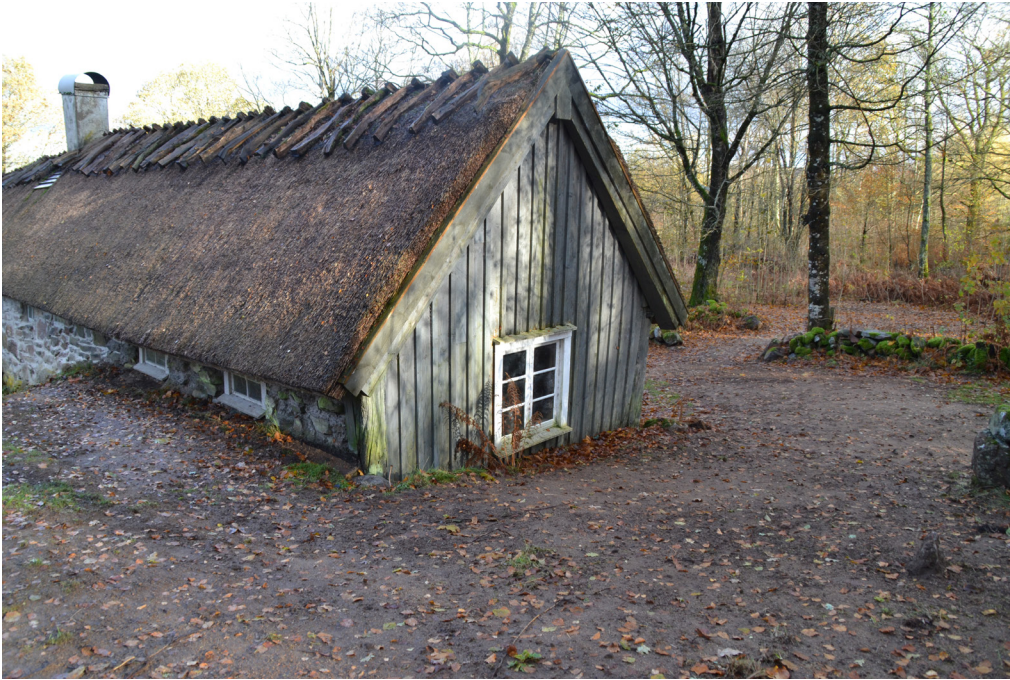
Före restaurering

Ryggningen på halmtaket var så gott som helt nersliten. Ryggningen är en viktig faktor för att stråtakens livslängd. I snickarboden har en vägg av skiftesverk angripits av svamp. Svampen i väggen har uppstått pga. fukt och vatten runnit ned i huset från den bakomliggande backen. Marken runt husets södra ände, i vilken snickarboden ligger, har nyligen dränerats. Se rapport om Långanskogen 2012-27.

Ryggningen var så gott som nersliten

Ny ryggning har lagts på hela taket. Pollen var i gott skick och har återanvänts.

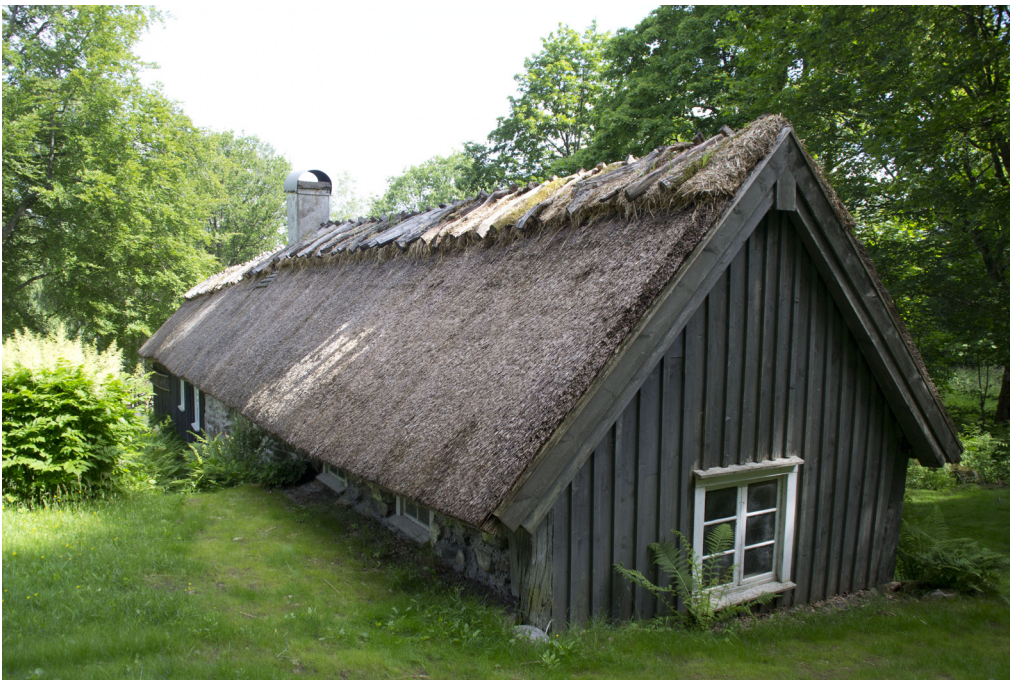
Efter restaurering

Ryggningen är återställd.

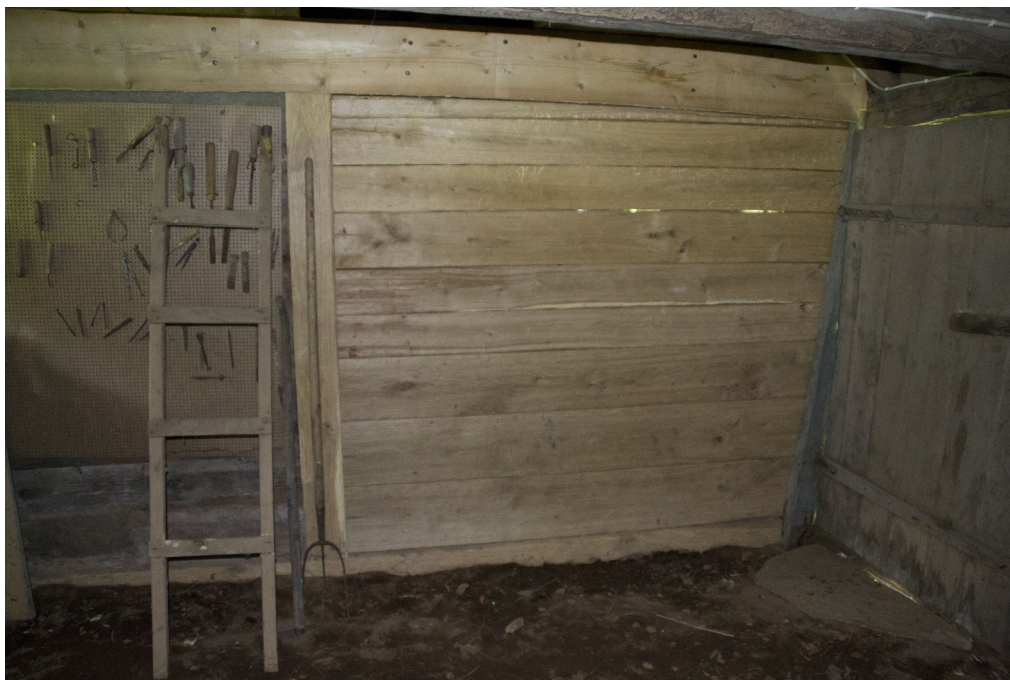
Mellanväggen i verkstaden är återskapad, byggd i skiftesverksteknik i ekvirke.

Mellanväggen mot djurstallet togs ned och har återuppbyggts. En ny syll, nya ständare och bålar i ekvirke som handbilats på ytan för att återskapa det ålderdomliga utseendet. Väggen har sammanfogats med tappar eller handsmidd spik.

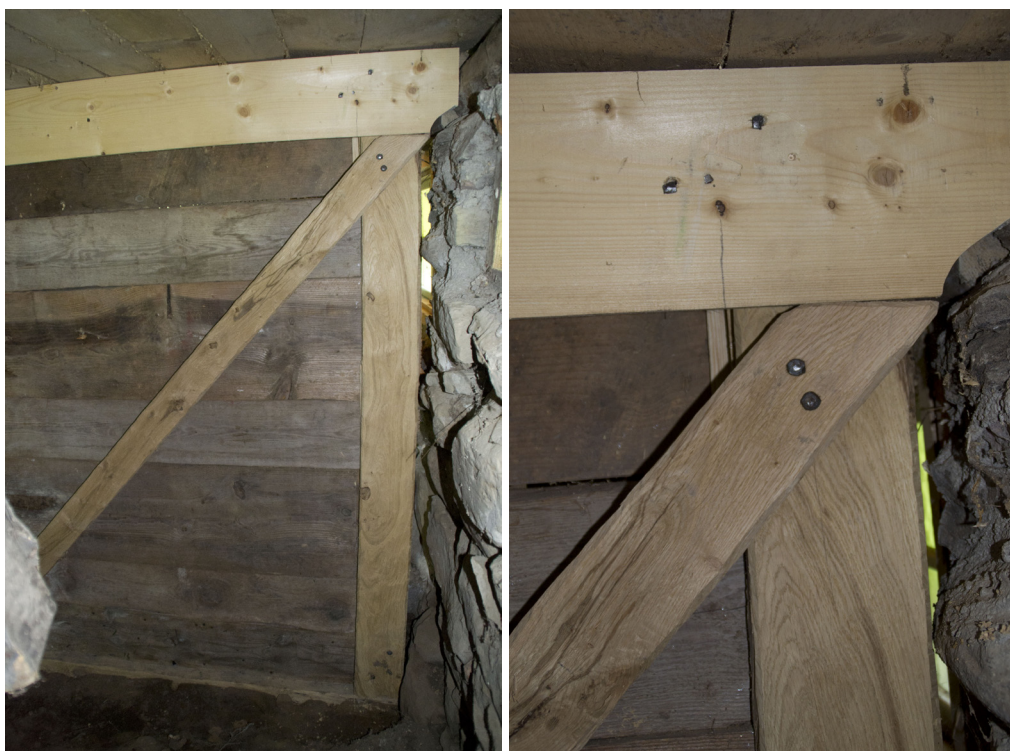
En ny ständare fick tillverkas och monteras även vid den bakre ytterväggen, i den äldre bevarade delen av mellanväggen. En snedstötta stadgar upp den äldre delen av väggen på stallsidan. Stöttan är fäst med handsmidd spik. Virket har handbilats för att smälta in i den ålderdomliga miljön

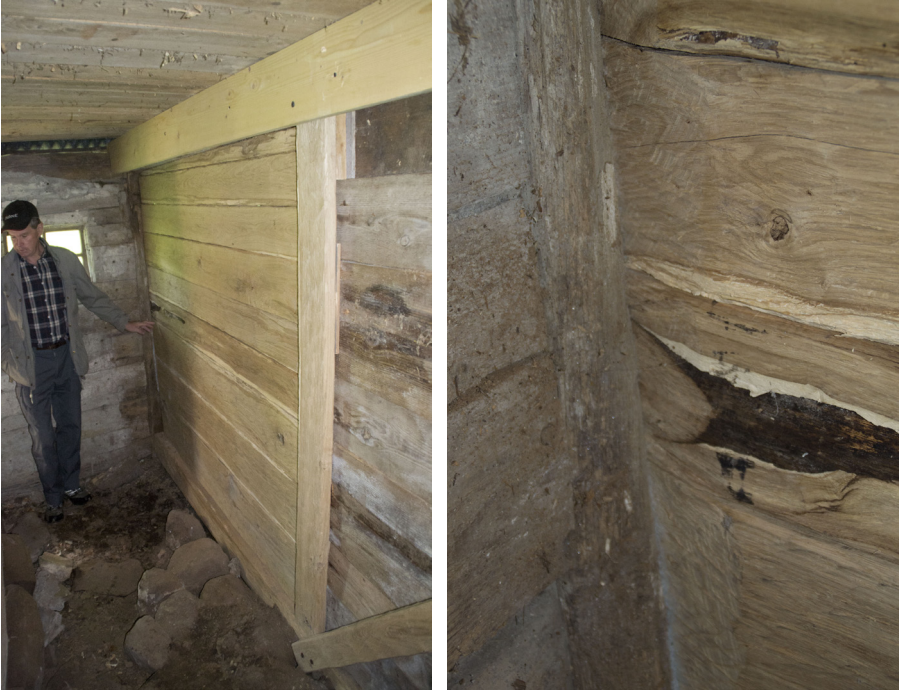
Den nybyggda delen av mellanväggen från stallsidan. Bålarerna är handhuggna för att passas in i gåten.

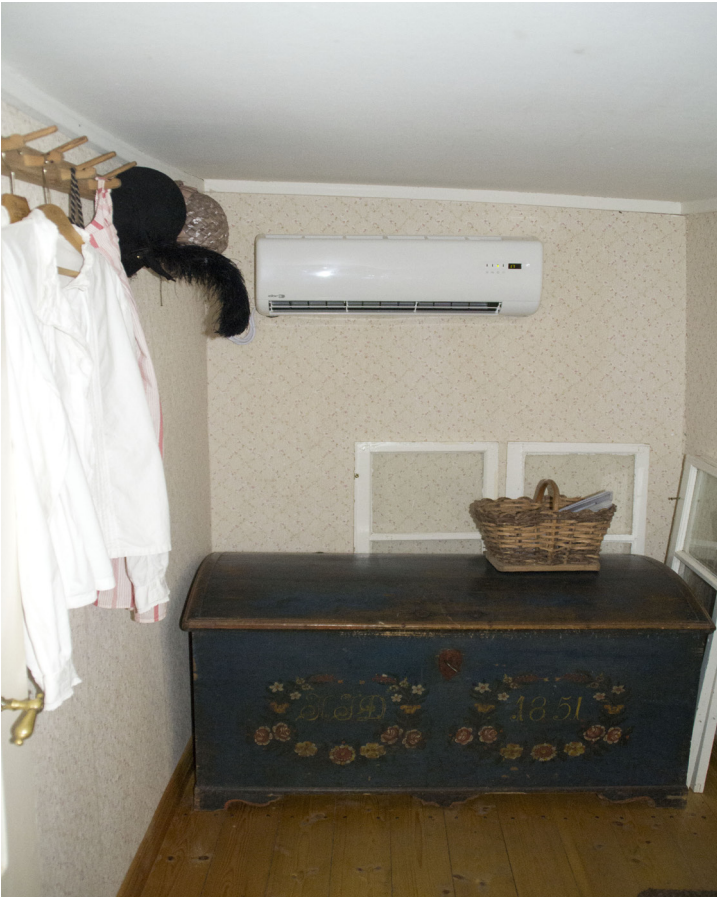
Tillägg till rapport 2012-27 Innerdelen till luftvärmepumpen är nu monterad i farstun i bostadsdelen.
