## VEDDIGE GAMLA FOLKSKOLA

Kulturhistorisk dokumentation

### DOKUMENTATION INFÖR RIVNING

Veddige gamla folkskola, Veddige 33:2, Veddige socken, Varbergs kommun

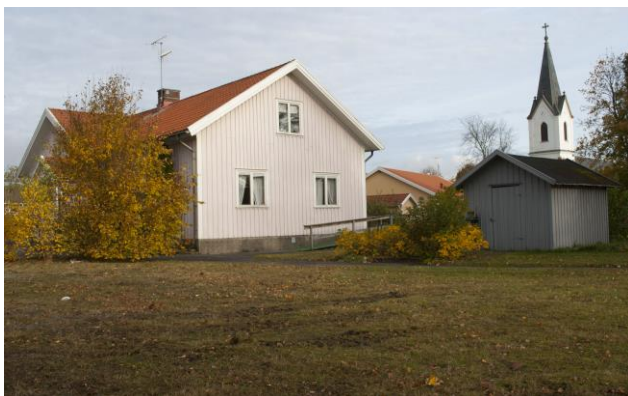
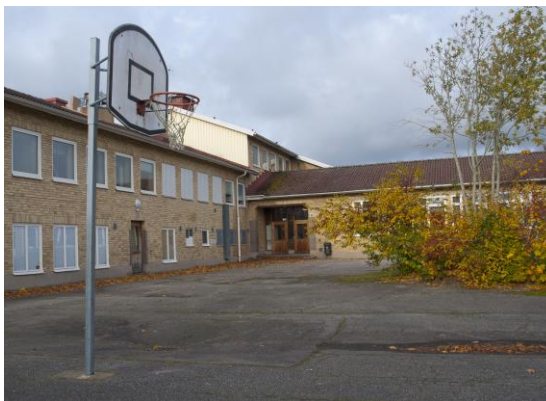
*Skolan byggdes vid kyrkan, och kallas därför kyrkskolan då det fanns skolor även på flera andra platser i socknen. 1952 ersattes den av Centralskolan, numera Vidhögeskolan, som byggdes intill.*

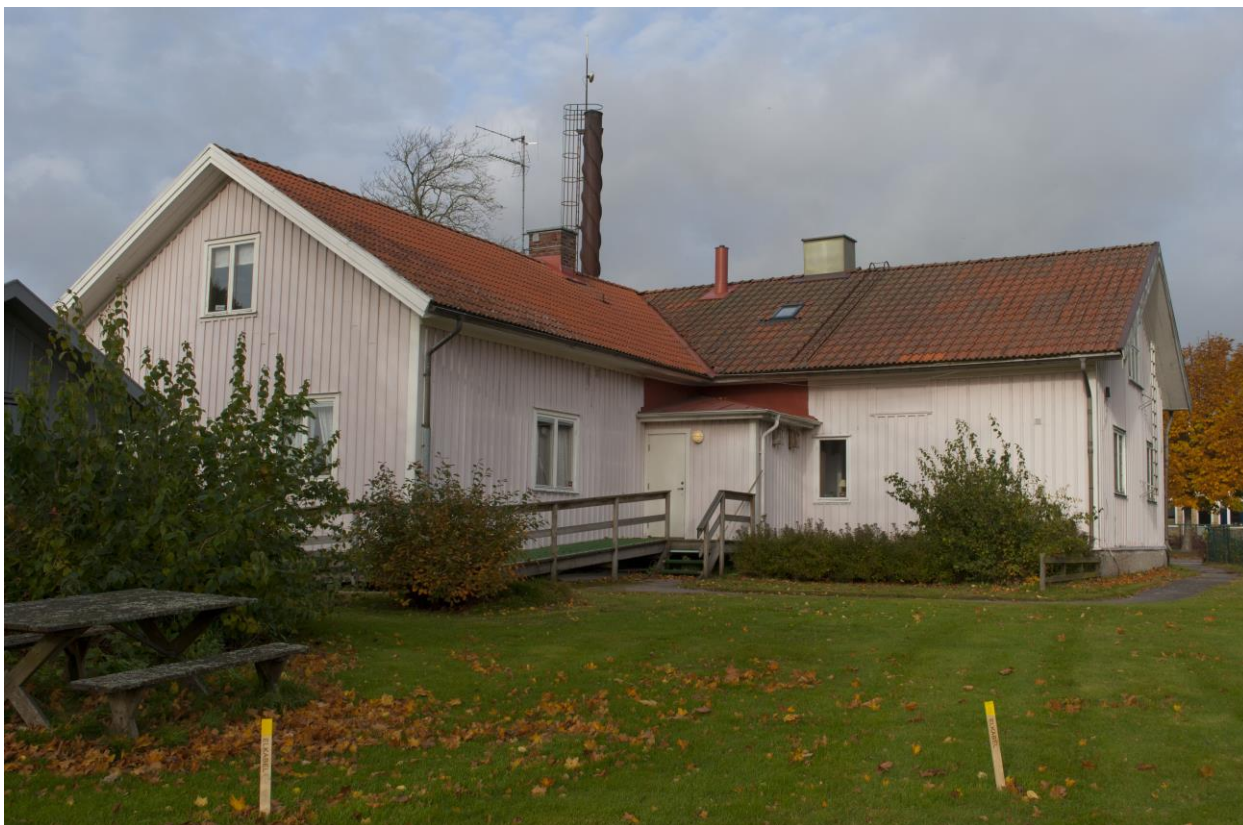
*Den gamla kyrkskolan byggdes 1852 som en enkel länga, den bortre delen i bild. 1935 byggdes den till med en länga mot söder.*

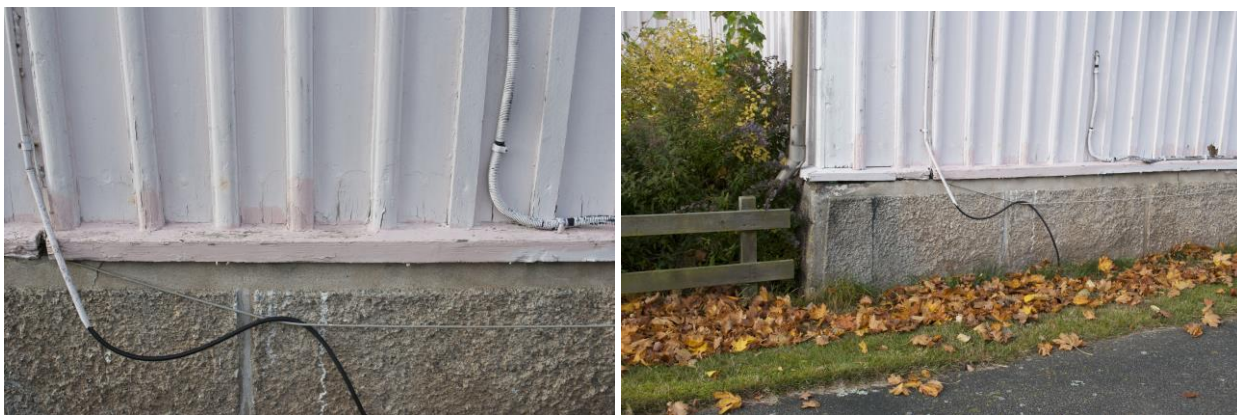
*Den äldre panelen består av en relativt kraftig profilerad locklistpanel. Den har senare bytts ut mot smalare i oprofilerad locklist, vilket syns till höger på den vänstra bilden. Stengrunden har putsats för att efterlikna en huggen kvaderstensgrund.*

Huset är byggt med en massiv plankstomme. Denna har klätts med stående träpanel täckt med locklist. Ursprungligen var troligen fasaden klädd med profilerad locklist. Det finns ännu exempel på detta med tämligen grova kraftiga profilerade locklist. Dessa har successivt ersatts med moderna oprofilerade smalare lister. I nederkanten finns en dropplist av trä, av olika årgång och kvalitet runt om byggnaden. Vid takfoten finns det här och var profilerade brädor, både på långsidor och i gavelrösten, precis under

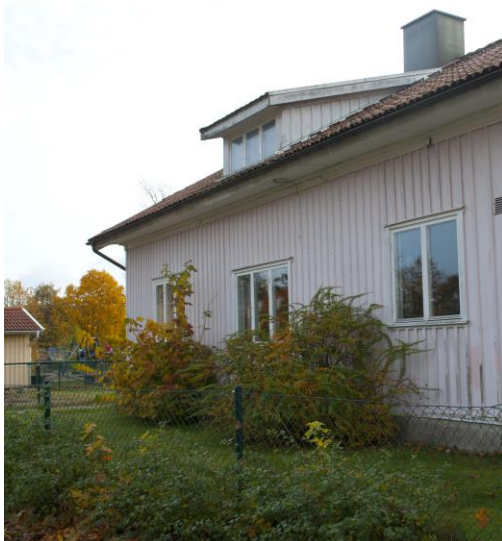
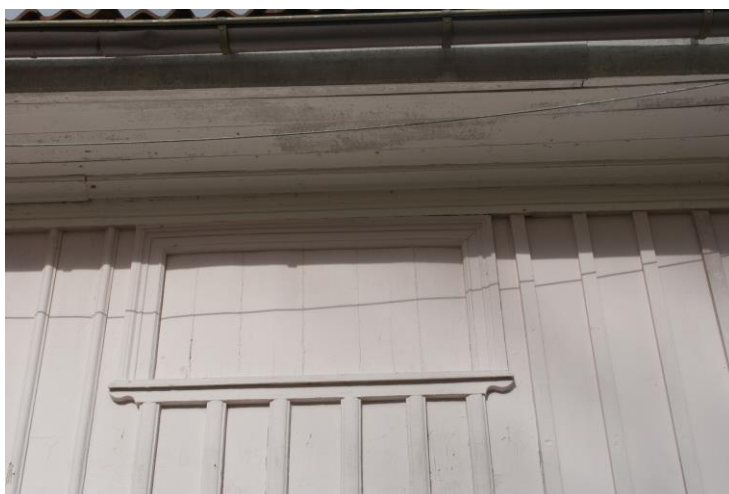
*De flesta fönstren är utbytta till två- och trelufts-fönster. Det finns dock kvar äldre mer dekorativt utformade fönsteromfattningar runt ett litet fönster på den äldre huskroppens baksida.*

Fönstren är av två- och treluftstyp utan spröjs, med kopplade bågar i trä. Dess modell härrör troligen från en större renovering i mitten av 1900-talet, även om en del fönster troligen är av yngre datum. På baksidan mot söder finns upp vid takfoten ett litet, med plank igensatt, fönster som ännu har kvar en dekorsågad omfattning. I gavelröset mot öster finns ett äldre fönster kvar, vilket också har kvar profilerade och utsmyckade lister kring fönstren.

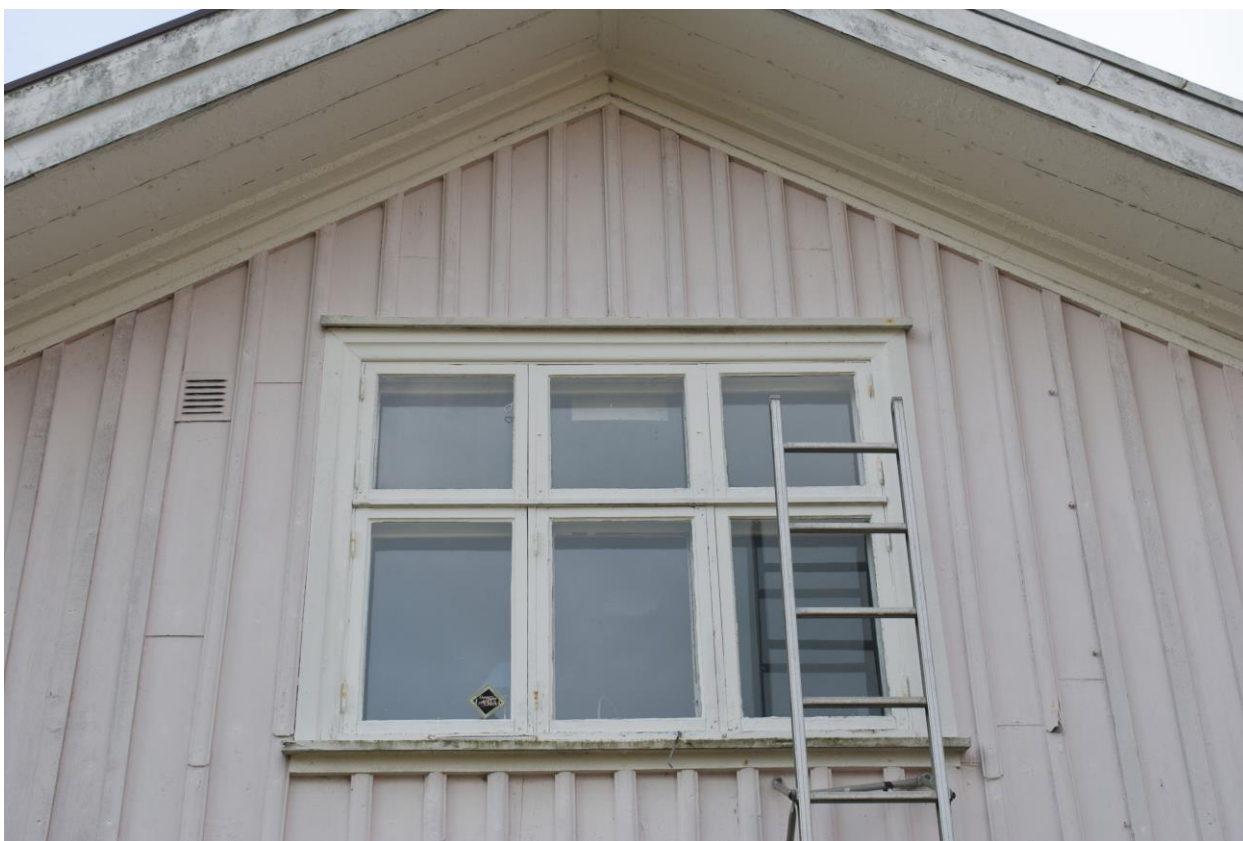
*Även runt fönstret på östra gaveln finns profilerade foder.*

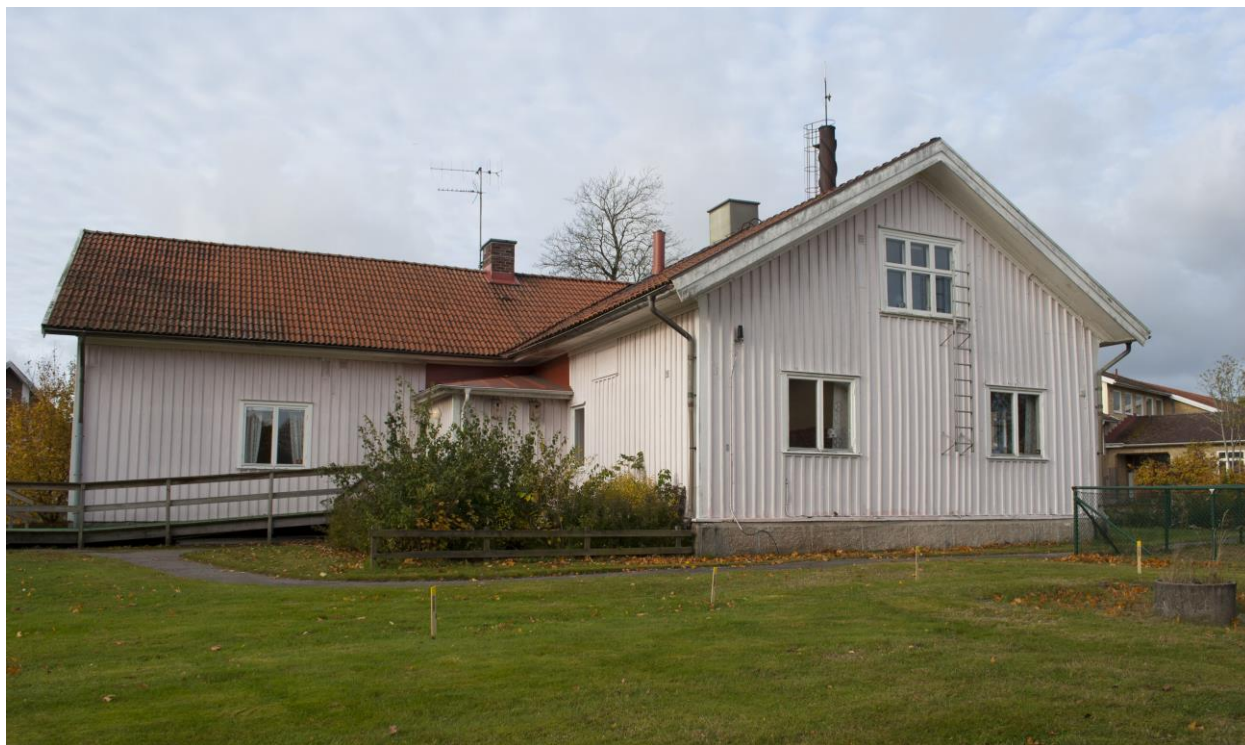
*Byggnaden från öster. Utbyggnaden i vinkeln var en gång en glasveranda. Sadeltaket är täckt med rött lertegel. Skorstenen på den södra delen är av tegel med den andra är plåtinklädd.*

Sadeltak är täckt med tvåkupiga röda lertegelpannor. Taken har förstörats någon gång under 1900-talets troligen senare del. Taksprånget har utökats betydligt, både på långsidor och vid gavlarna, vilket ger huset ett oproportionerligt utseende. Vid hörnen kan man ännu ana hur stort taket var från början. Takkupan har troligen funnits här länge då detta var lärarbostaden. Takkupans fasad ligger egentligen i liv med fasaden, men detta döljs av det kraftiga taksprånget. Skorstenen på den äldre, norra byggnadskroppen är plåtinklädd. Här finns även en ventilationsskorsten i plåt. På den södra delen finns en skorsten i tegel.

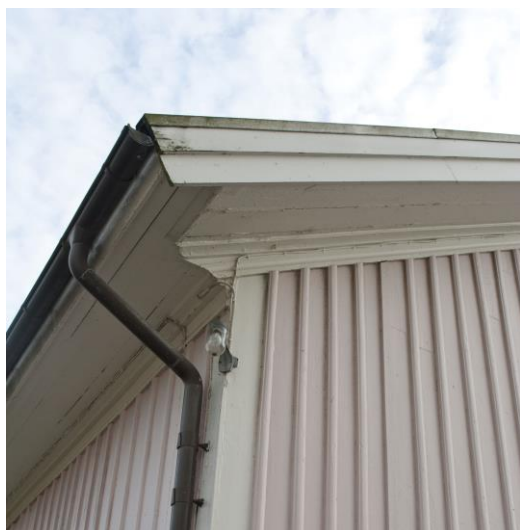
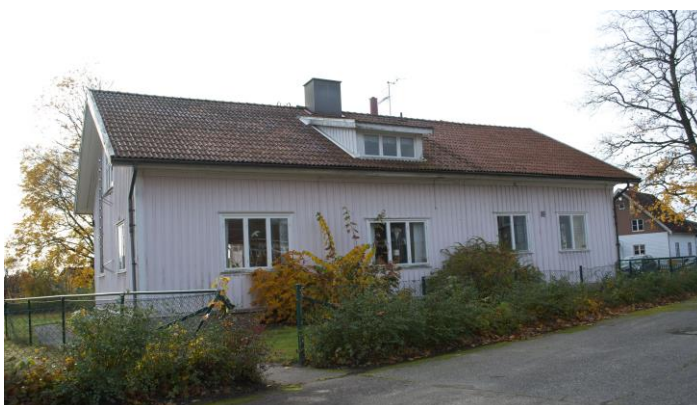
*Längs takfoten finns ännu profilerade lister. Här syns också att taket någon gång förstörats med några decimeter.*

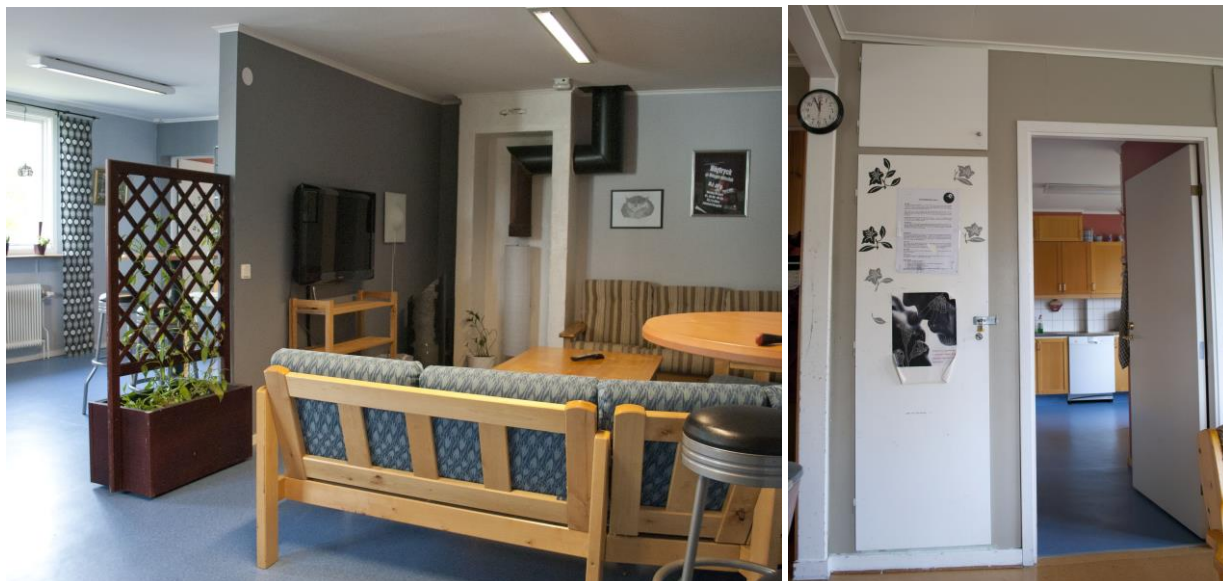
Interiört finns nästan inga originaldelar bevarade. I ett av rummen finns dock den gamla skorstensstocken. Skåpsluckor bedöms komma från mitten av 1900-talet.

Troligen renoverades byggnaden efter att centralskolan byggts på 1950-talet. Det finns ännu fast skåpsinredning och dörrar vilka präglas av en stil som ofta infördes vid renoveringar på 1950-talet med släta enkla träluckor, målade i blank färg. Det som finns kvar från ursprunget eller äldre tider är murstocken i ett av rummen på bottenplanet (rum 104). Den ursprungliga skolsalen från 1930-talet (rum 113) är troligen intakt till sin storlek och takhöjd. På den östra väggen i denna sal finns också två träbjälkar vilka bär upp vägen likt pilastrar, med enkel snidad dekor högst upp. Motsvarande finns på utsidan av väggen mot väster.

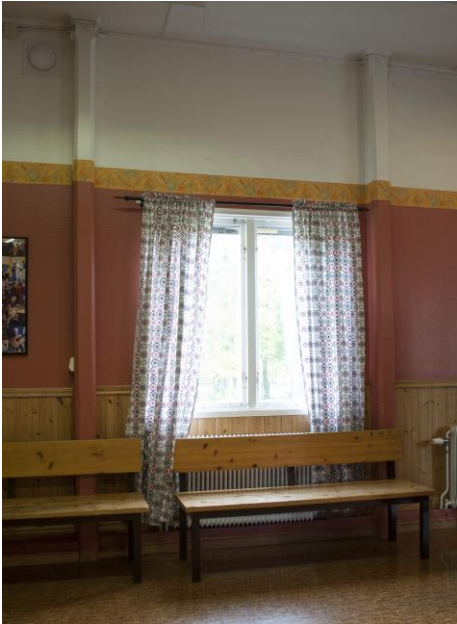
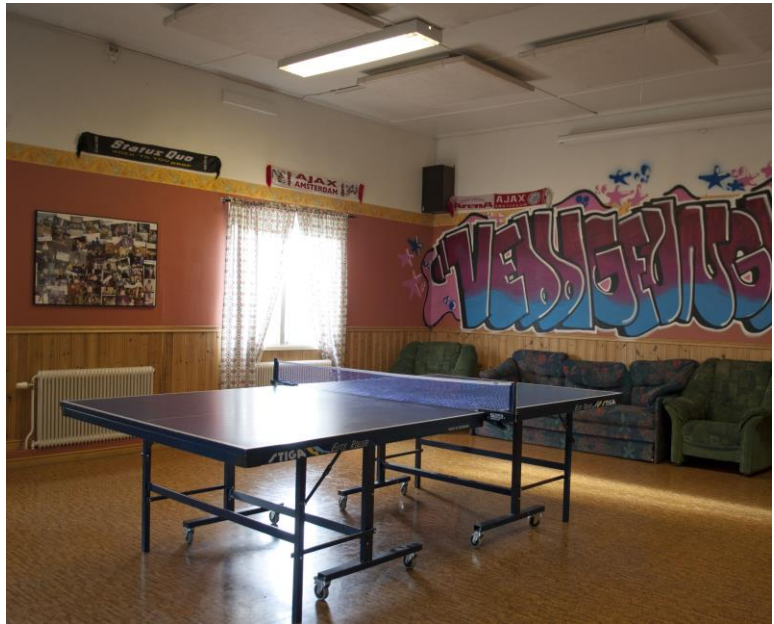
*Skolsalen i den yngre delen är kvar till sin storlek. På södra väggen finns några träpelare med enkelt snideri högst upp.*

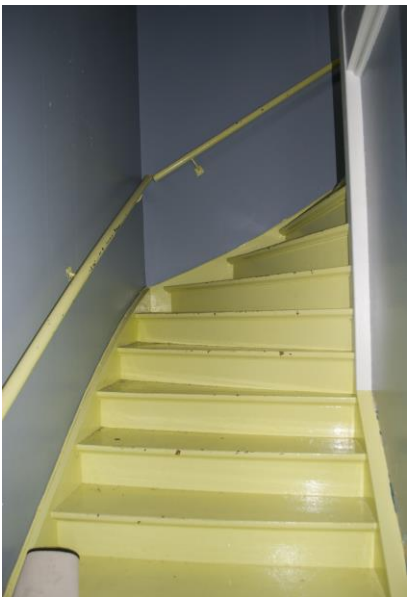
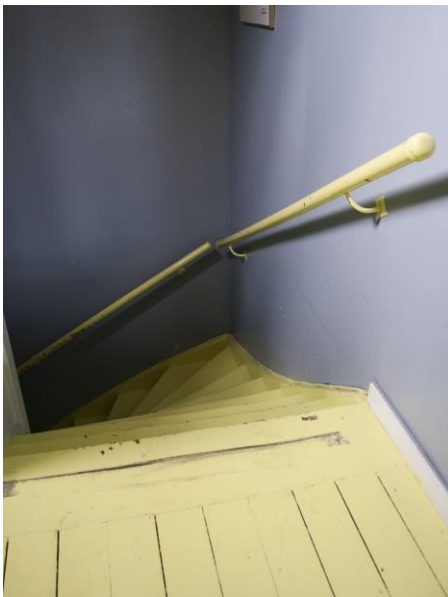
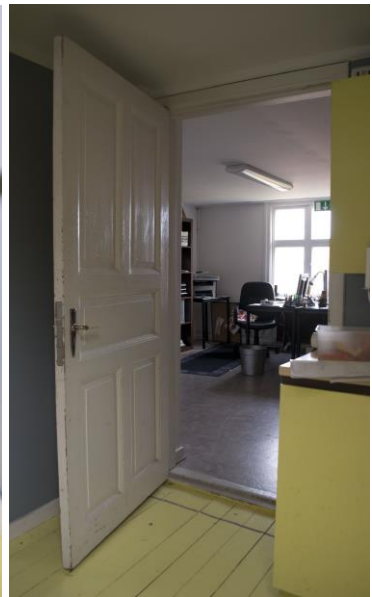
*Trappan till andra våningen är i trä, liksom golvet i övre hallen. Till kontoret leder en spegeldörr.*

Något mer finns bevarat på andra våningen som var lärarbostad, som idag används som kontor. Till den andra våningen finns en äldre svängd trätrappa och i den lilla hallen (rum 201) finns också ett trägolv vilket målats. Till kontoret (rum 202) leder en äldre spegeldörr. I detta rum finns ett äldre fönster, med fint formgiven fönsterbänk i trä. I ett rum som används som musikrum, vilket har lackat trägolv. Här finns ett litet pentry med tydlig 1970-talsprägel.

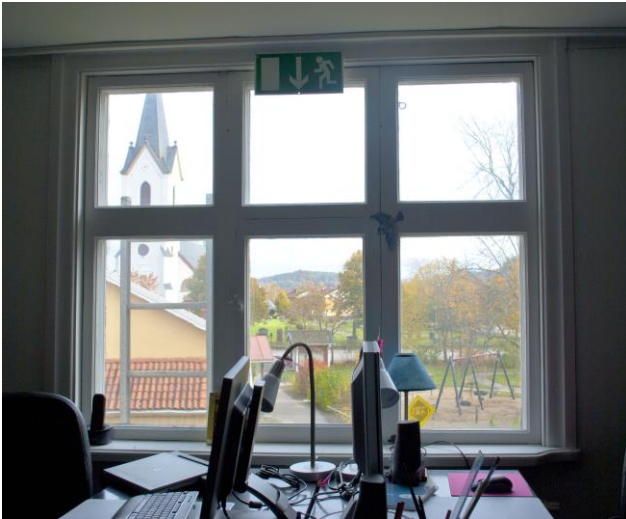
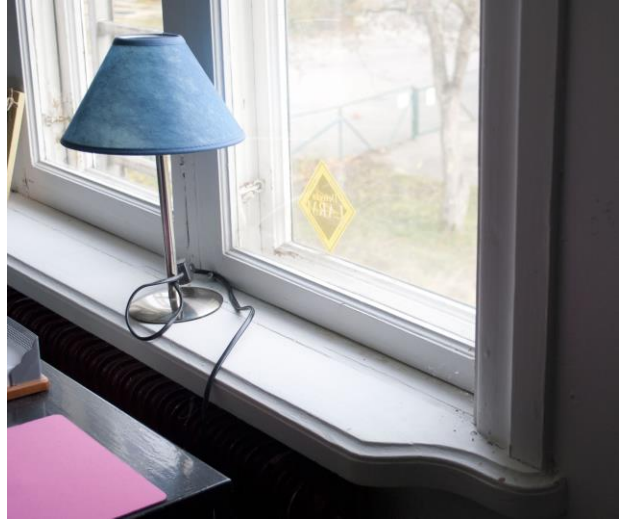
*I kontoret i övre östra gaveln sitter ett äldre träfönster. I fönstret finns fina fönstersmyggar och en fönsterbänk i trä.*

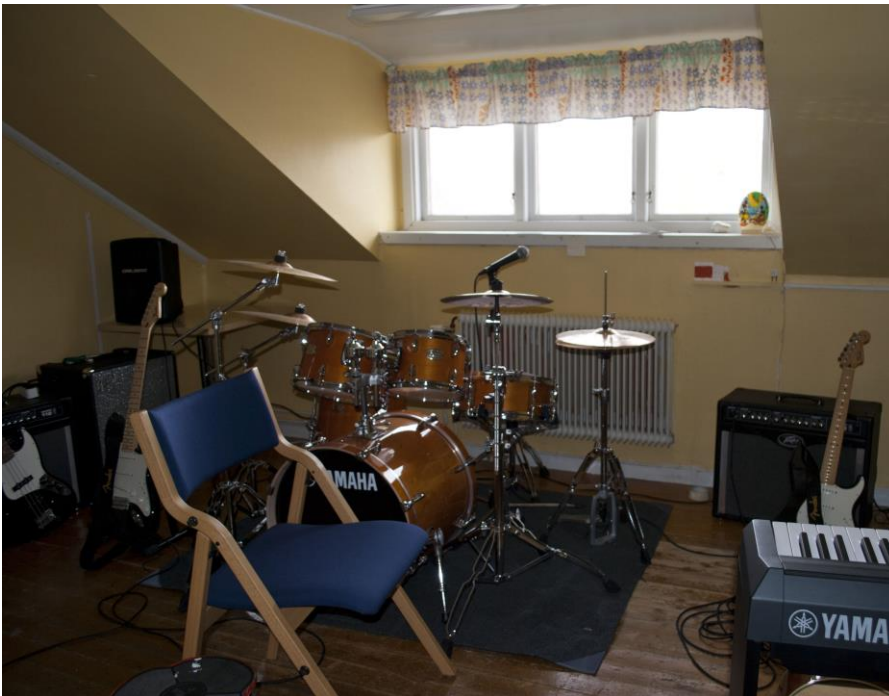
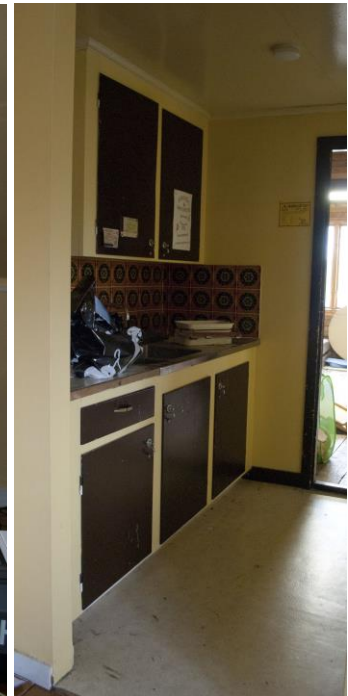
*Även i musikrummet ligger trägolvet synligt. Mellan musikrummet och vinden ligger ett litet pentry.*

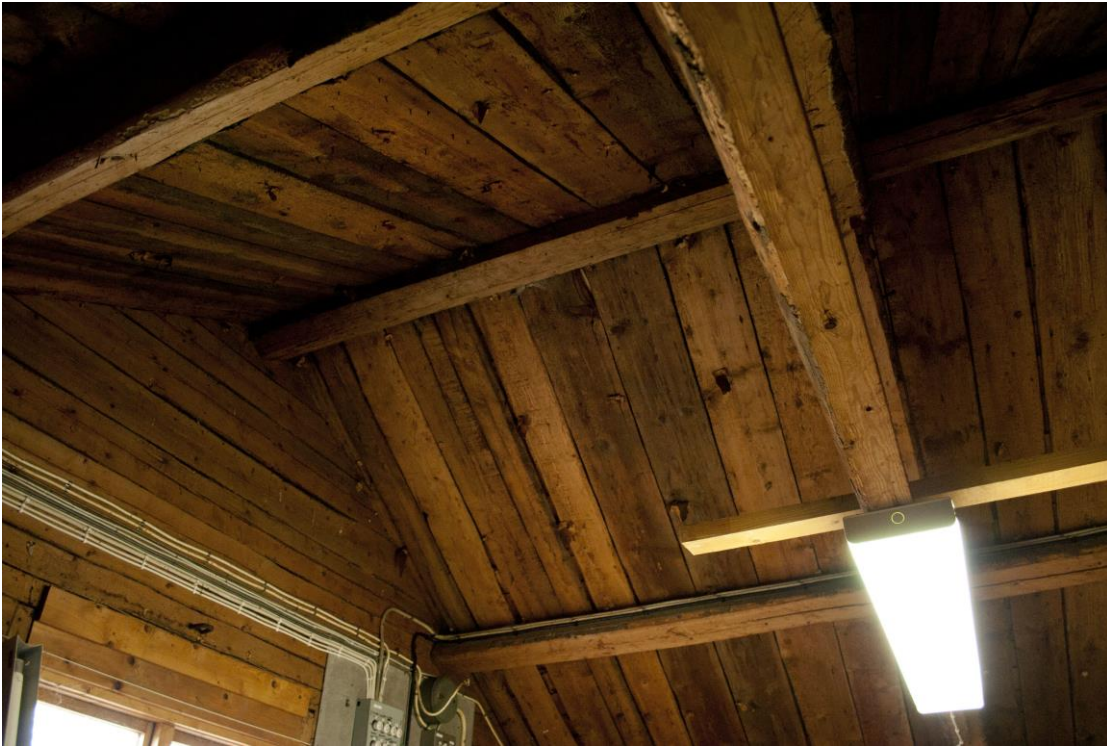
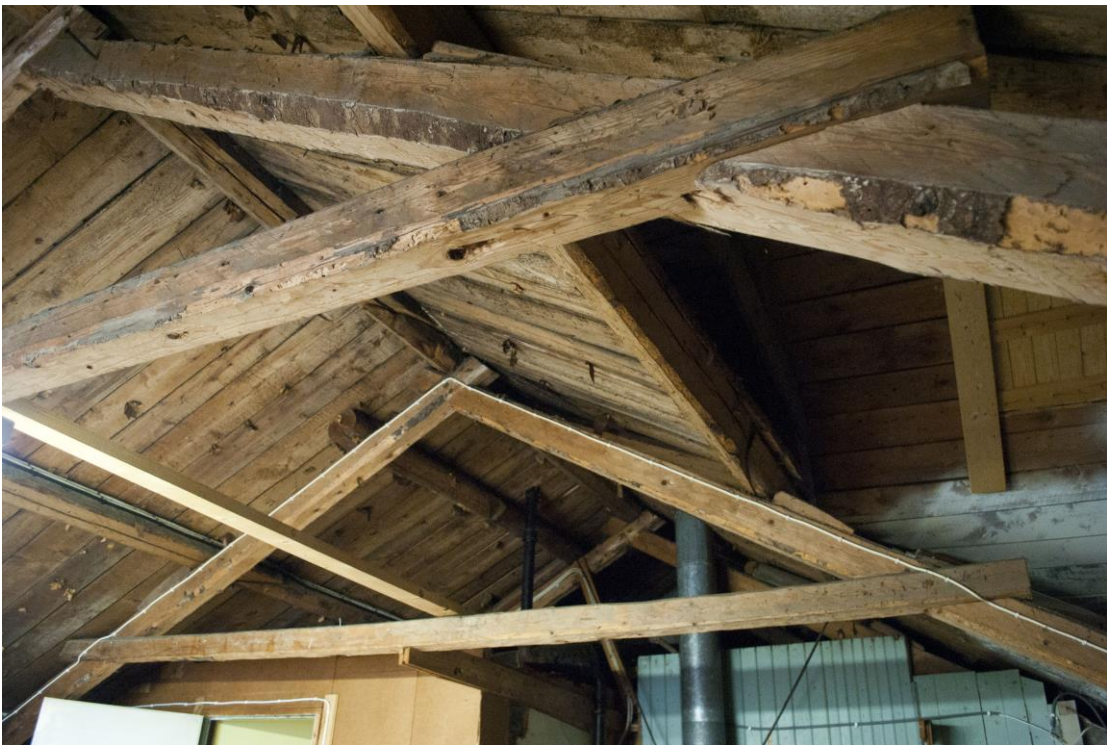
*Taket över den äldsta byggnadsdelen är ett åstak med en längsgående takbjälke som vilar på gavelröstenas högsta spets.*

Innanför pentryt finns kallvinden över den äldre delen från 1852, samt en stor vind över delen från 1935. Den äldre byggnaden har ett åstak, med en längsgående stock från gavelröste till gavelröste, dock skarvad. Takbjälkarna är klädda med breda ohyvlade brädor. Ytterväggens massiva plankstomme är synlig mot gaveln. Den ser vid första ögonkastet ut att vara timrad, men en glipa vid fönstret avslöjar att det är plank. Golvet är täckt med breda plank spikade med handsmidd spik. Murstocken till den f d eldstaden i den äldre delen skymtar över taket över bostaden.

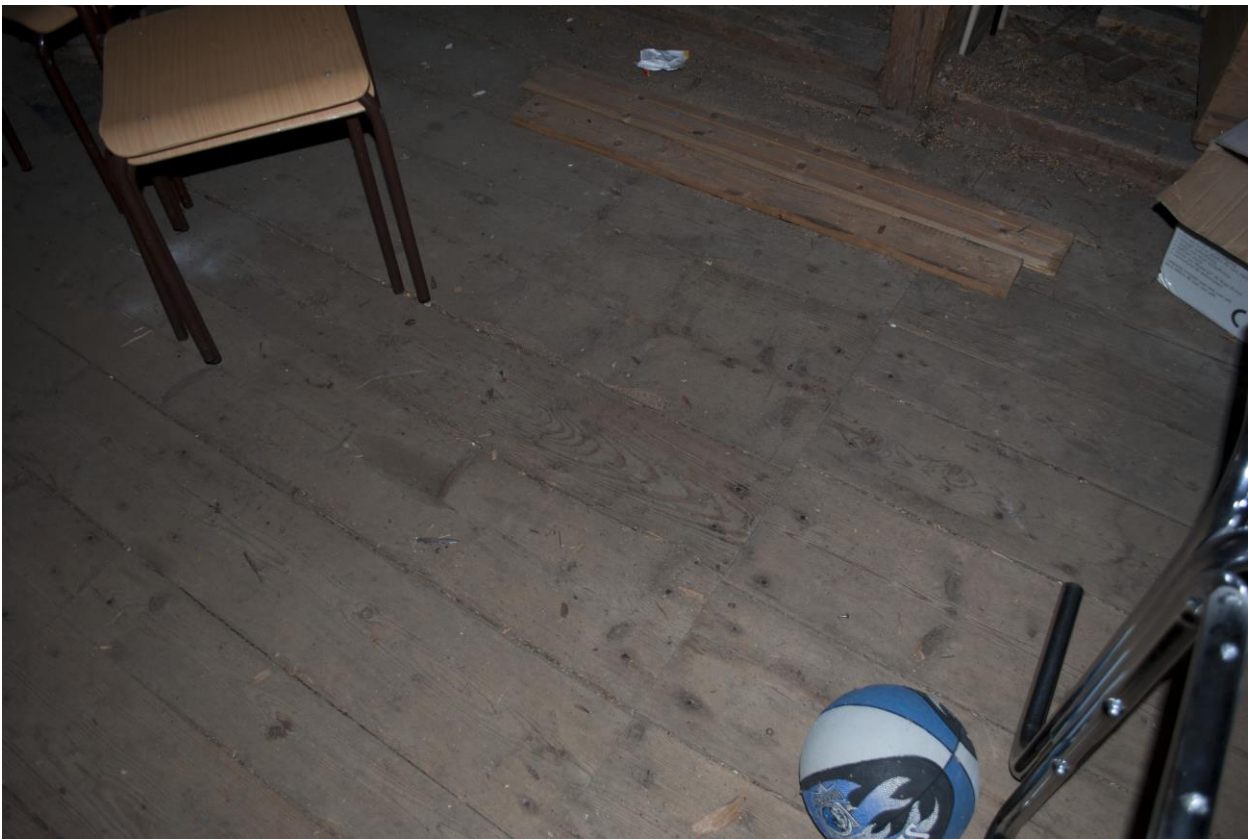
*Golvet är täckt med breda plank sammanfogade med handsmidd spik.*

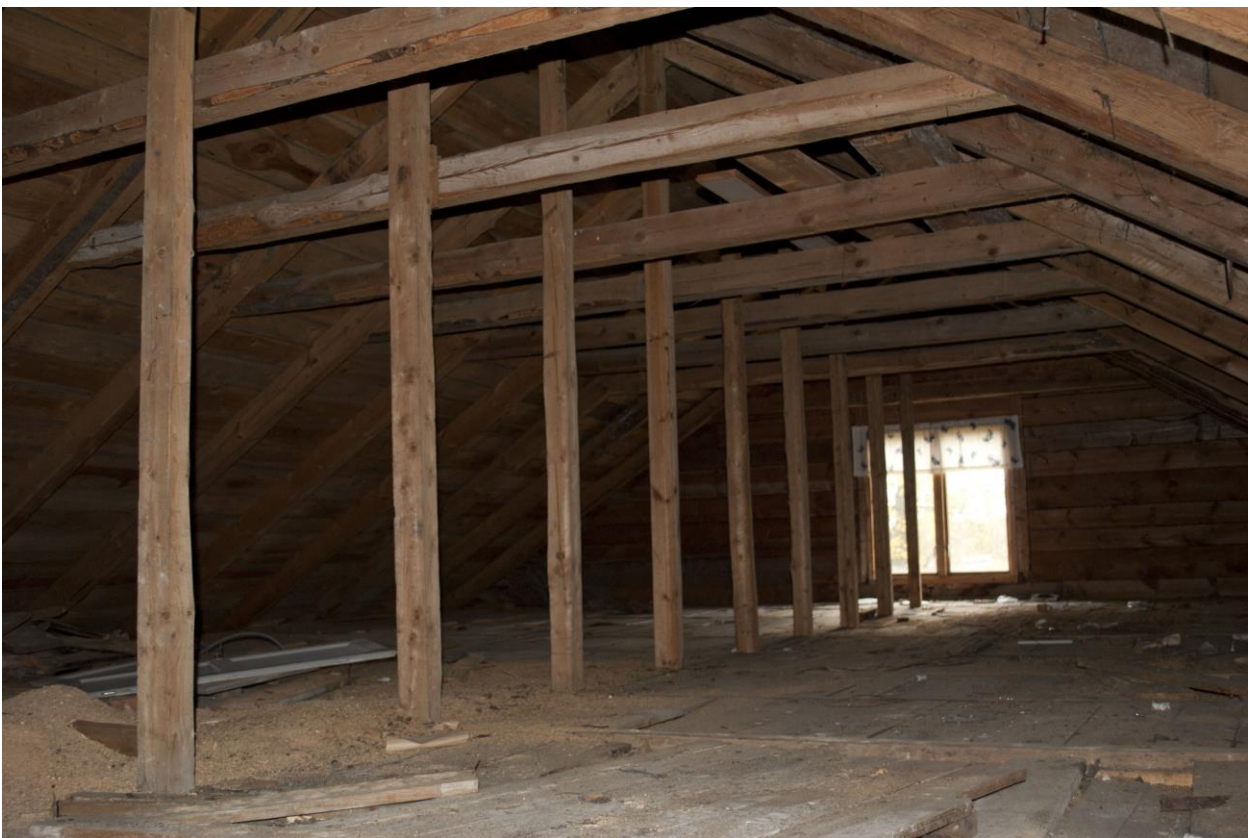
*Den yngre delen har en takstolskonstruktion.*

I mötet mellan den äldre delen och den yngre finns en putsad murstock till skorstenen. Vinden över den yngre delen ligger ca en halv meter högre, då takhöjden är betydligt högre i salen (rum 113) än i övriga byggnaden. Här finns en takstolskonstruktion.

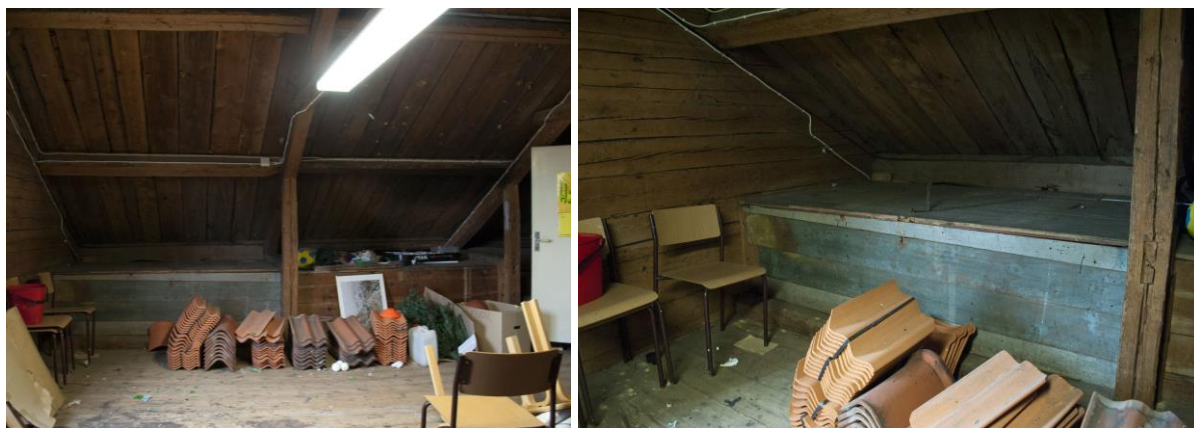
Vid den norra väggen står två platsbyggda trälårar. Kanske lärarens potatisförråd? Den högra är byggd av material från den gamla kyrkans torn. Fronten bär spår efter någon typ av dekormålning, ute i den vänstra kanten.

Längs den norra väggen står två platsbyggda trälårar. Den västra är byggd av delar från den gamla kyrkans torn. Locket och fronten har ännu tydliga spår av målningar. Framför allt locket har en stor del av en stor sköld, omgiven av en smal ram med enkla rocailler. Mitt på finns texten i svart;

Runt skölden är locket blåmålat med spår av något som kan vara små moln. Fronten är främst blåmålad men i kanterna finns spår av någon annan dekor i ockragult. Insidan av locket är ohyvlat och målad med röd slamfärg. Den andra låren är gjord av smalare plank, omålade.

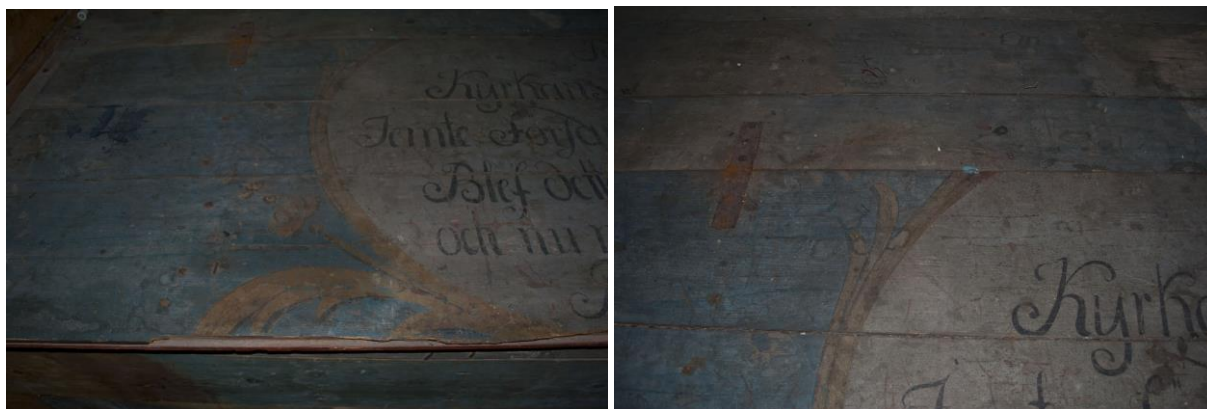
Runt skölden finns dekor i form av rocailler, i sin tids rokokostil.

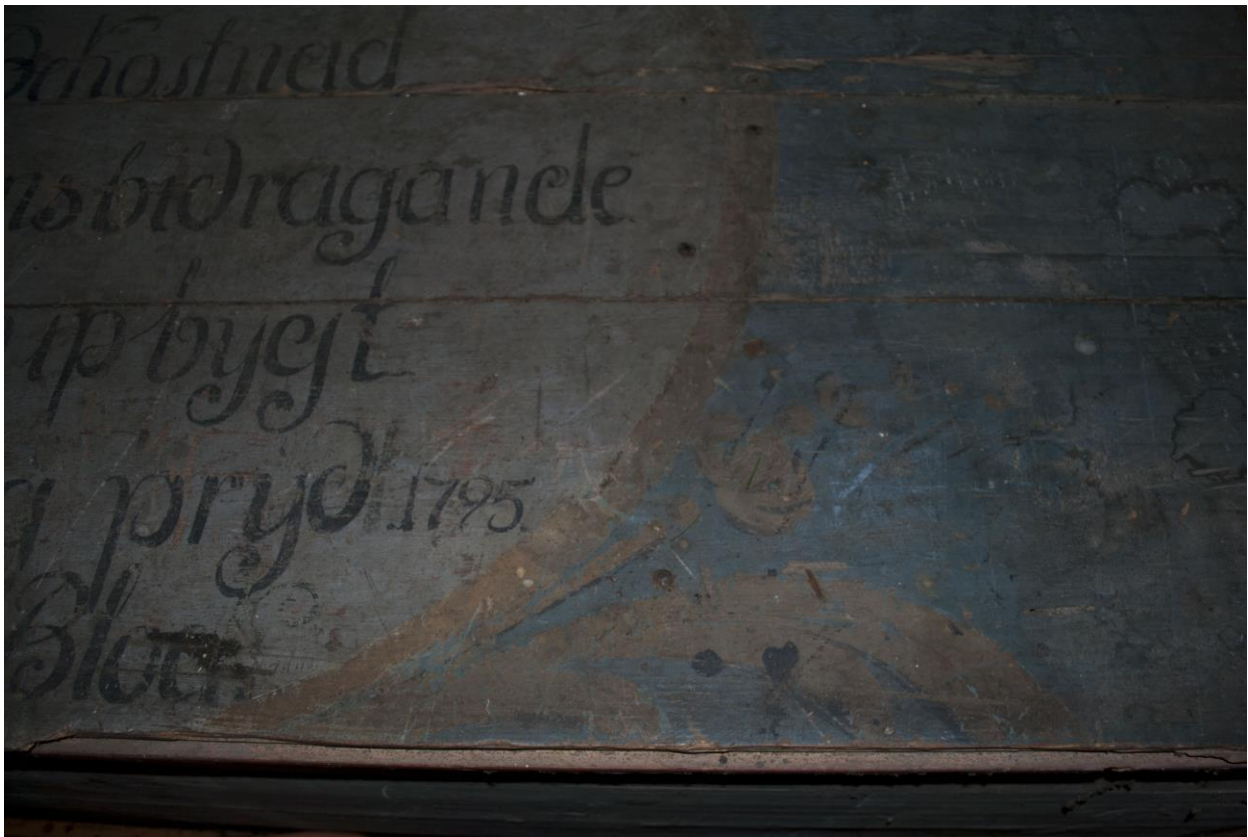
*Eleganta gyllene slingor ramar in budskapet. Här och var kan man ana små molntussar.*

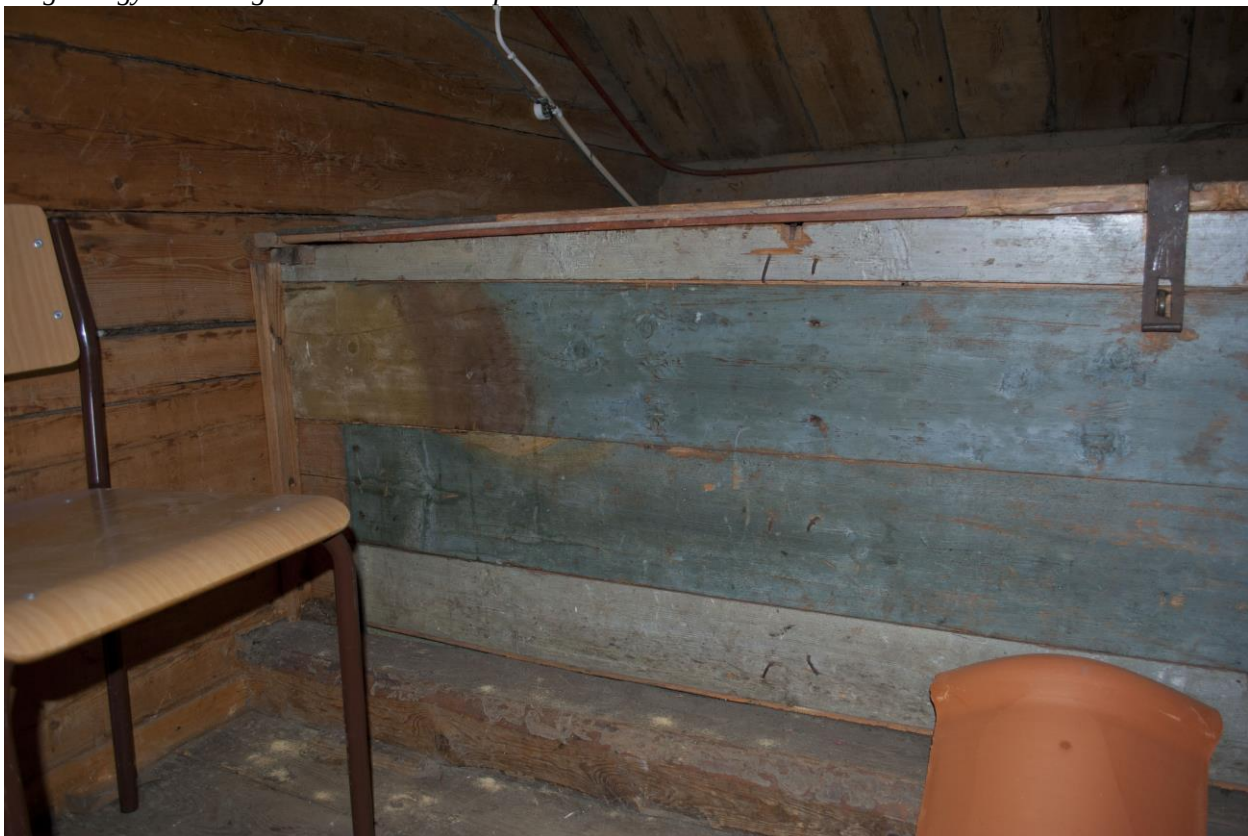
*Frontens plankor har spår av någon annan dekor. Några brädor är ljust grå istället för blå.*

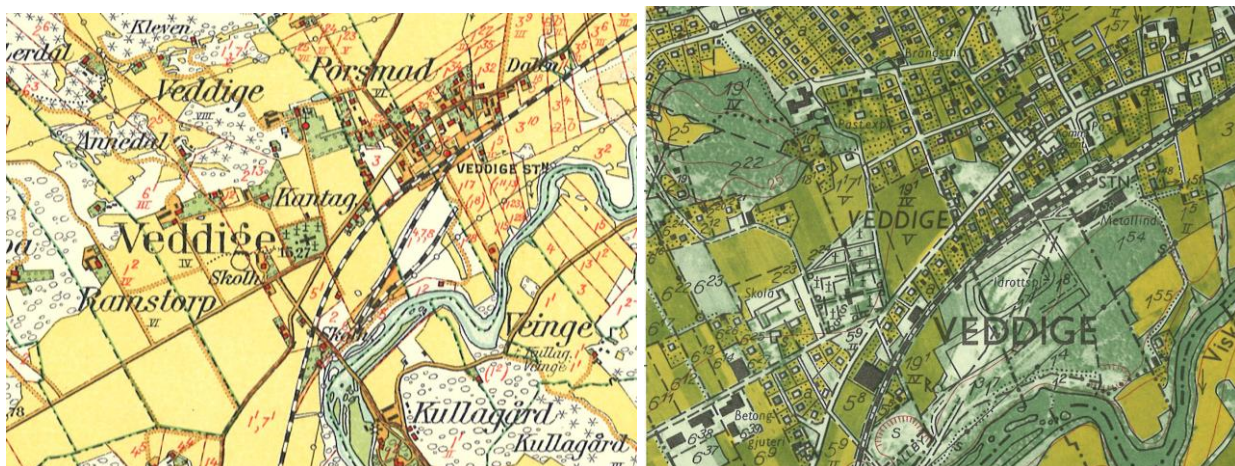
Ännu på 1920-talet låg kyrkan och folkskolan lite avsides från stationssamhället. Folkskolan omges av en grusad yta och en park på östra sidan, precis som idag. Utdrag ur ekonomisk karta, Statens och Hallands läns hushållningssällskap, 1927, bladet Veddige, 62. På kartan till höger från 1960-talet har centralskolan byggts liksom industrier i sydväst och villaområdet i söder, utdrag ur Ekonomisk karta, Rikets Allmänna kartverk, 1965, bladet 6B Kungsbacka Oi Veddige, 06108

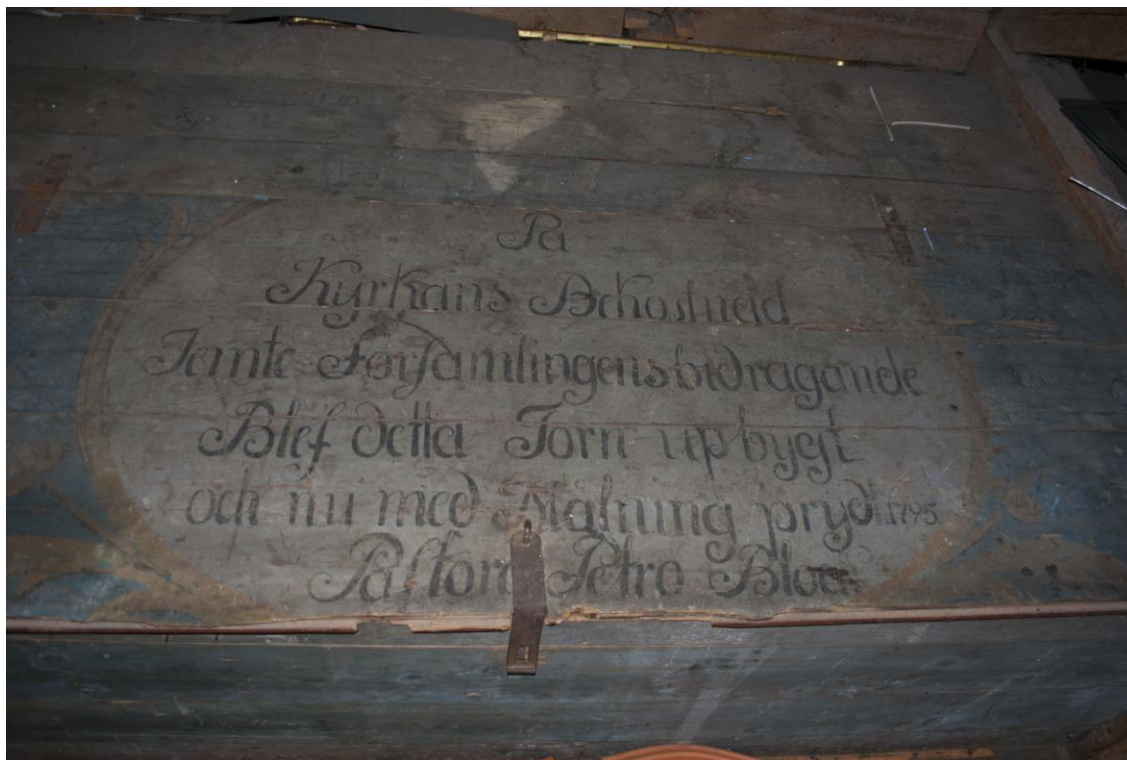
Nästan hela skölden med inskriptionen om tornet räddades till eftervärlden och blev ett lock till en lås på en vind.
