# VIPPENTORPET OMLÄGGNING AV HALMTAK

Halland, Laholms kommun, Ysby socken  
Bygget 1:3

KULTURMILJÖ HALLAND RAPPORT 2020:75

Antikvarisk medverkan 2020

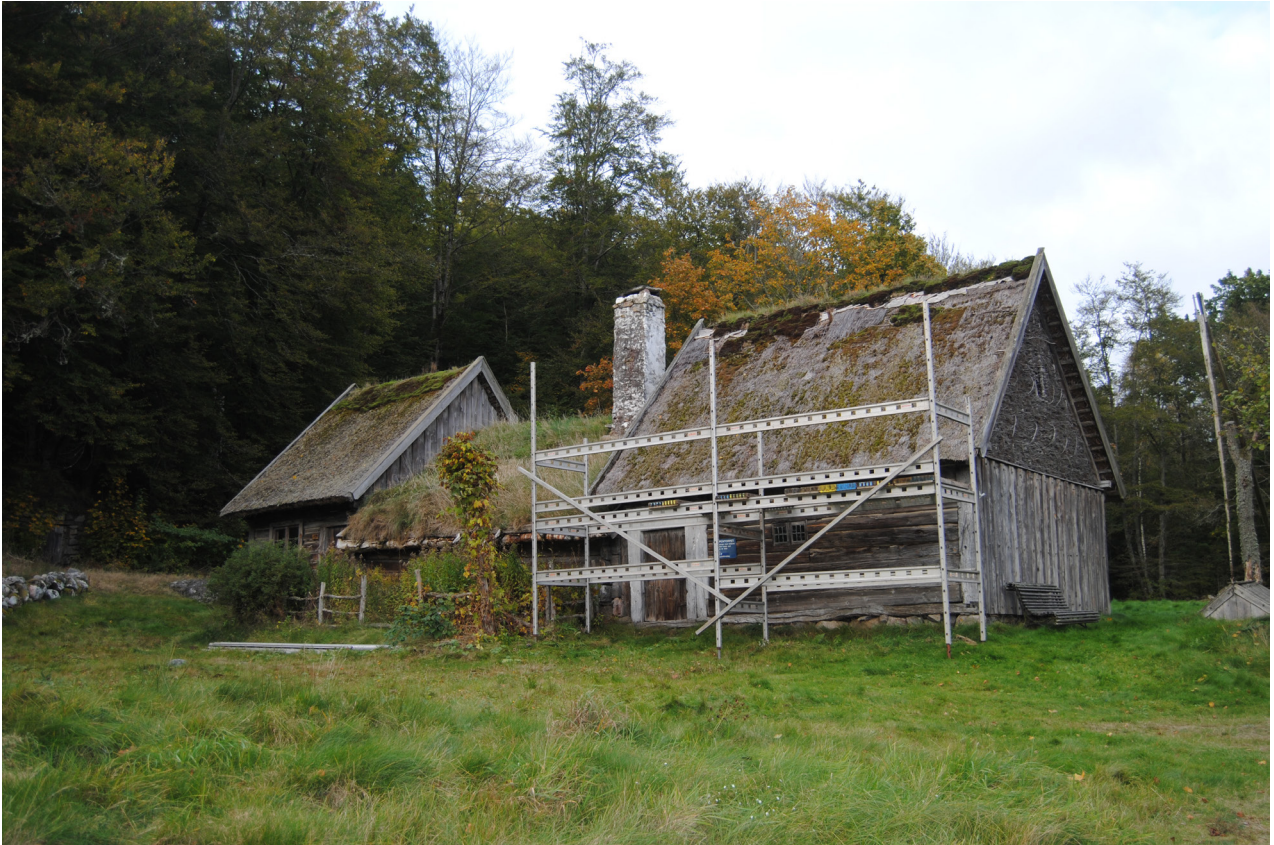
Torpet före takreoveringen påbörjades.

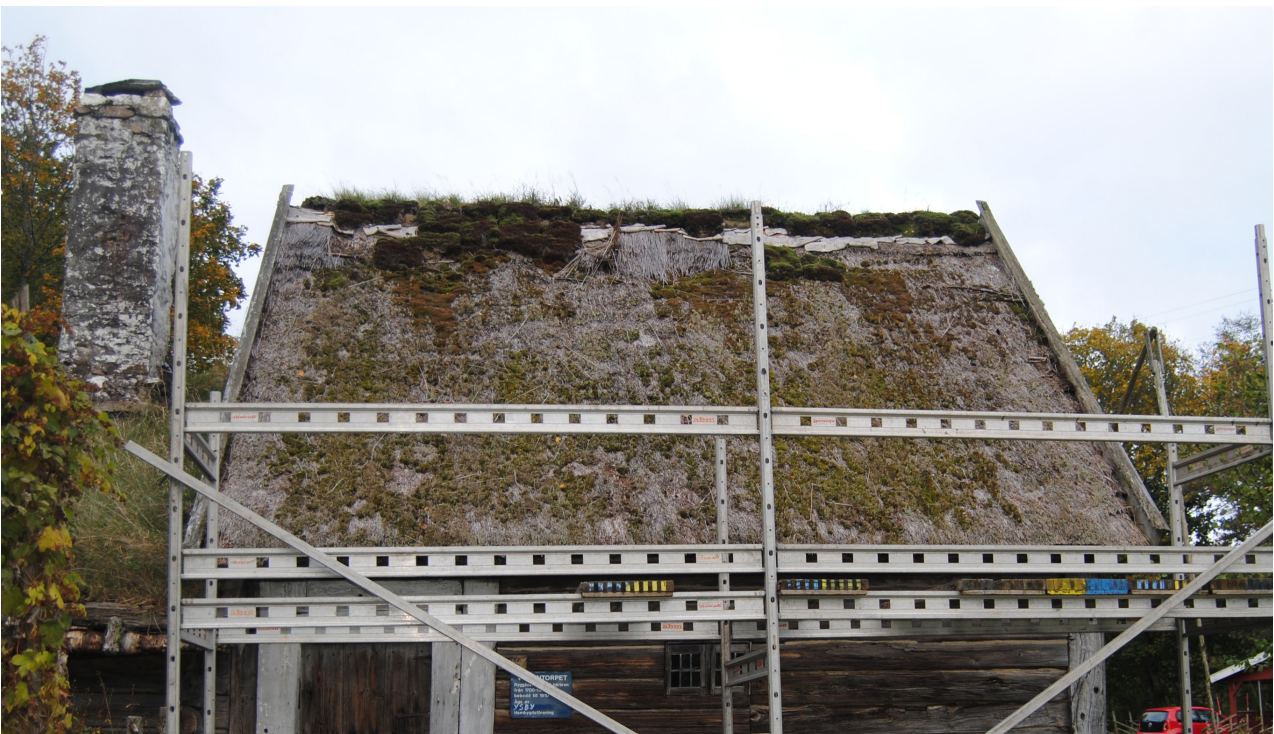
Takhalmen har tunnats ut och taket är mossbevuxet. Delar av ryggingen saknas. Notera björknävern som ligger som tätskikt under torven.

Det ena takfallet på det sydöstra häbbaret var i dåligt skick. Halmen var väderbiten och hade tunnats ut. Takfallet var även bevuxet med mossa. Ryggningen av torv behövde ses över.

- Det gamla halmtaket samt ryggningen revs ned. De underliggande äldre läkten som halmen binds i var i gott skick och kunde ligga kvar.
- Ett nytt halmtak har lagts med lokalproducerad råghalm från Gosterbygget i Ysby. Halmen har bundits med tjärat hampasnöre.
- Ryggningen har utförts av grästorv från platsen som skurits till i längder och lagts över nocken. Denna typ av ryggning är traditionellt sett ofta använd i södra Halland.
- Vattbrädorna som var i dåligt skick har ersatts av nya i samma utförande.

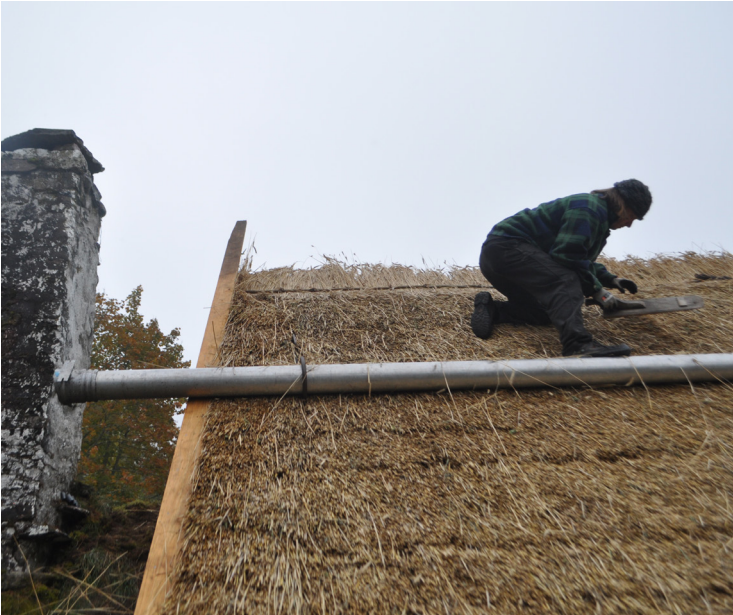
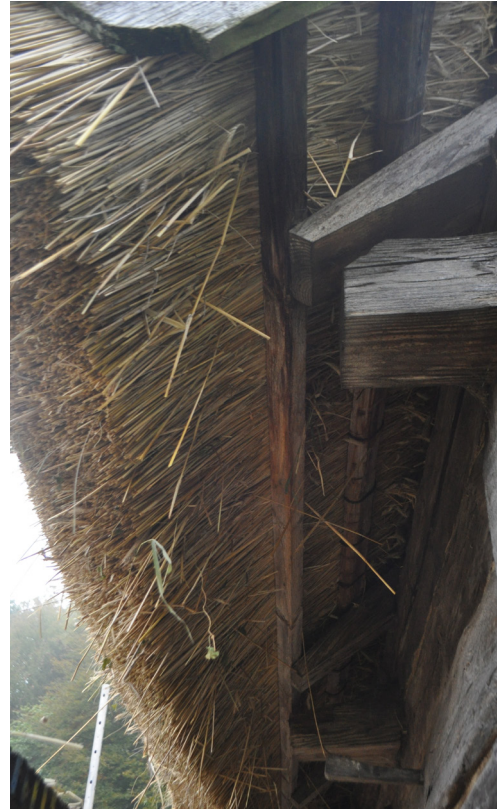
Ovan: Taktäckningen utförs. Taktäckaren jämnar ut halmen med en s.k. täckevraga. Till höger syns takfoten underifrån och de läkt som halmen vilar mot. Dessa var i gott skick och behövde inte bytas ut.

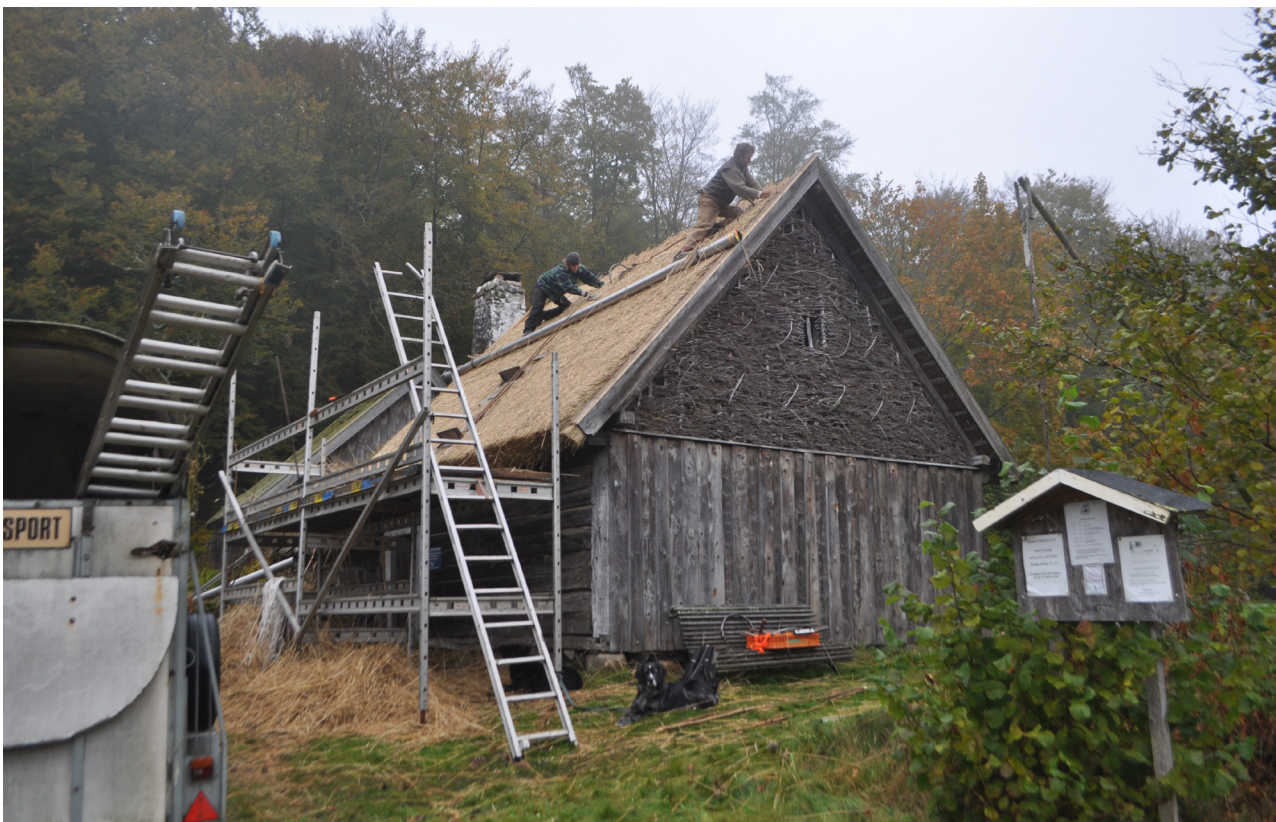
Taktäckarna jämnar till takfallets övre del. Efter att takfallet är lagt täcksnocken med ryggning av grästorv hämtad i närheten av torpet.

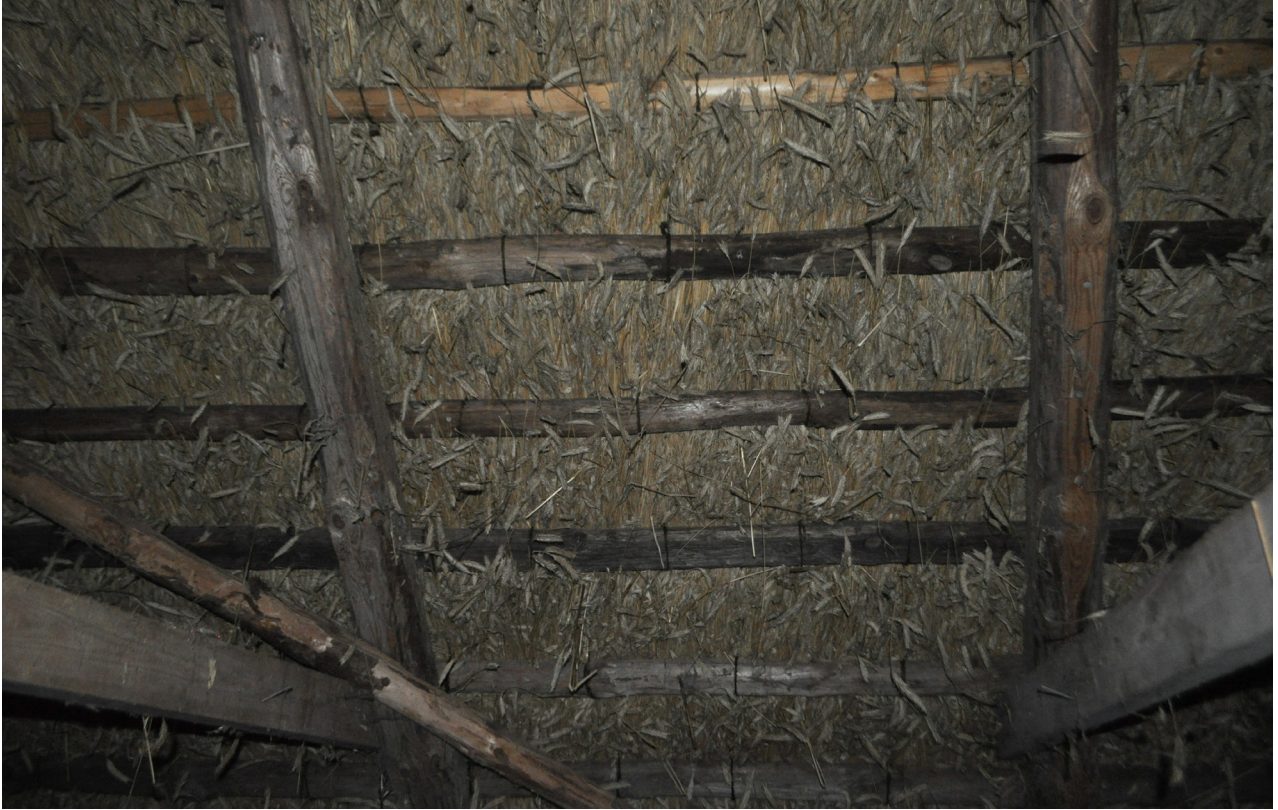
Halmtaket sett från insidan av byggnaden. Halmen ligger på öppen läkt.

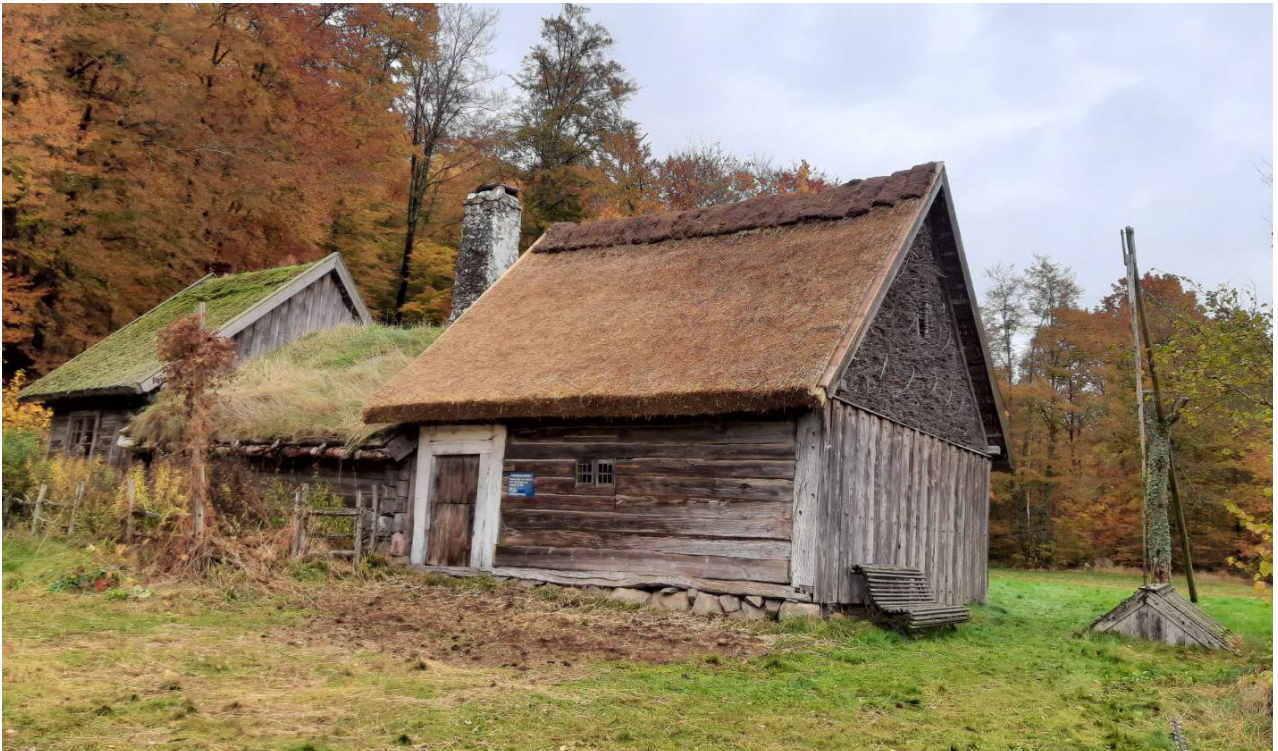
Takfallet efter slutförd taktäckning där även ryggingen av torv lagts på plats.
