ANTIKVARISK MEDVERKAN ÅR 2020

# SLÄTTERYDS BYSKOLA TAKRENOVERING M.M

Halland, Hylte kommun, Södra Unnaryds socken  
Slätteryd 1:7

KULTURMILJÖ HALLAND RAPPORT 2020:77

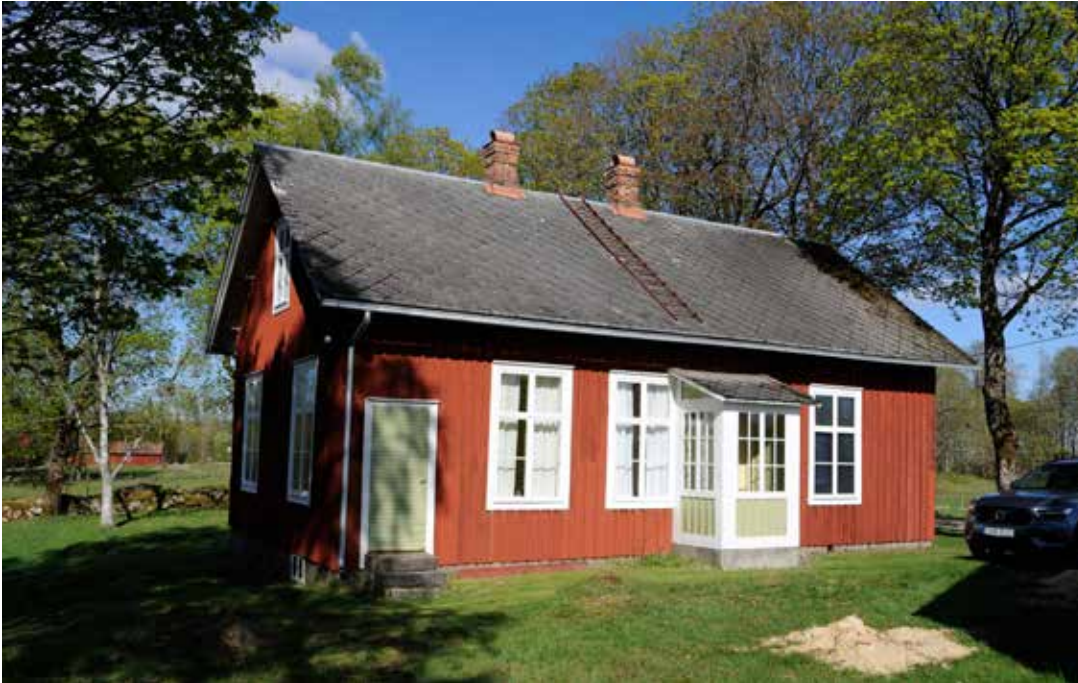
Skolbyggnaden, vy från väster.

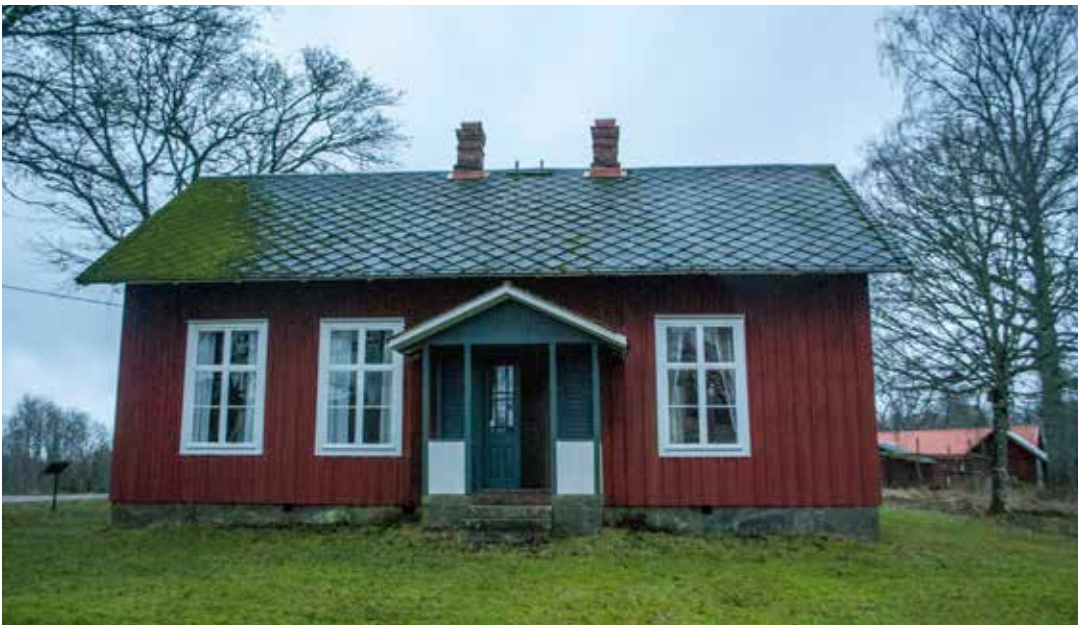
Skolbyggnaden, vy från nordost.

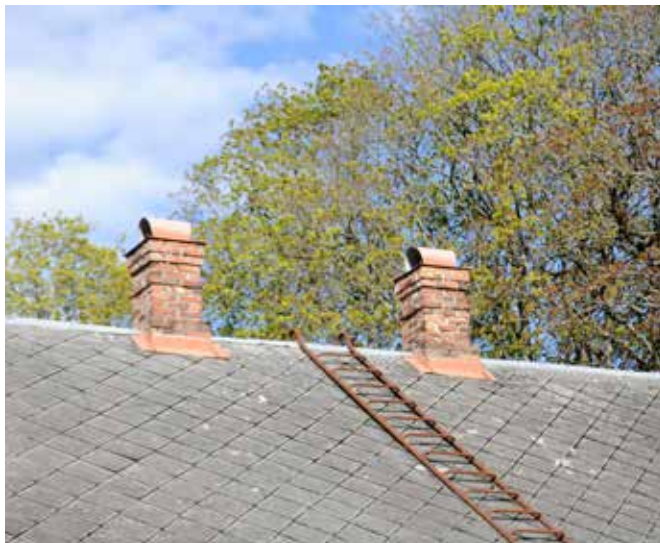
Skorstenarna.

- Skorstenarna har fogats om övernock, försetts med ny plåtbeslagning samt slammats med putsbruk C under yttertaget.
- I källaren och vid köksingången har rötskadade bjälkar reparerats och undertaksbrädor bytts ut. Sågspånsisoleringen har bytts mot isolering med träfiberskivor.

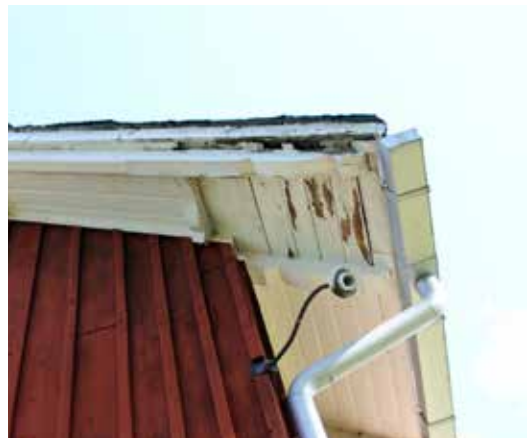
Takskägget vid västra hörnet.

- Vindskivor liksom takskäggsbrädor har reparerats eller bytts samt målats med vit linoljefärg.
- Stuprör i västra hörnet har tagits bort. Nya hängrännor i aluzink har satts upp.

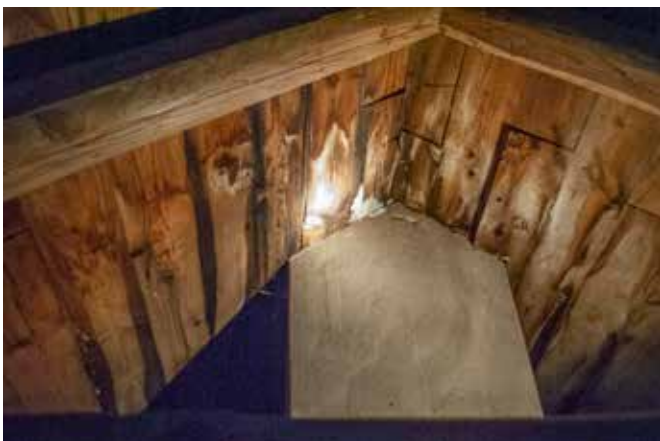
Fuktskadade undertaksbrädor vid murstocken.

- De gamla eternitplattorna och dess bärande läkt har rivits bort. Skadad undertakspanel har bytts ut, skadade bjälkar i taksprång reparerats samt målats med linoljefärg. På undertaket lades plywoodskivor som underlag för det nya takmaterialet; shingel av skiffergrå takpapp av märket Isola. Nynockplåt liksom täckplåt över vindskivor har gjorts i aluzink. Åtgärderna har även omfattat taken till farstu och veranda.

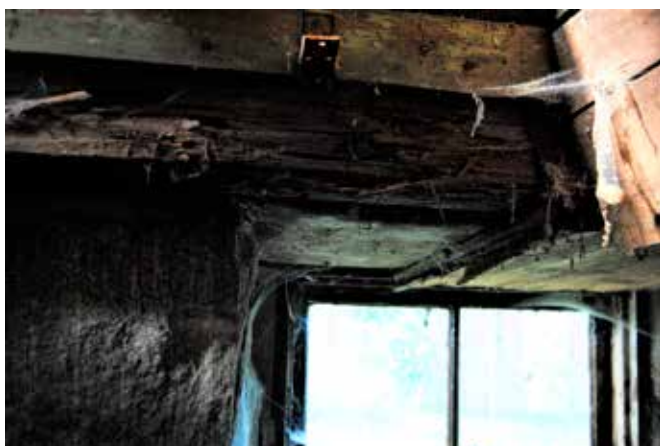
Rötskadad bjälke i källaren.

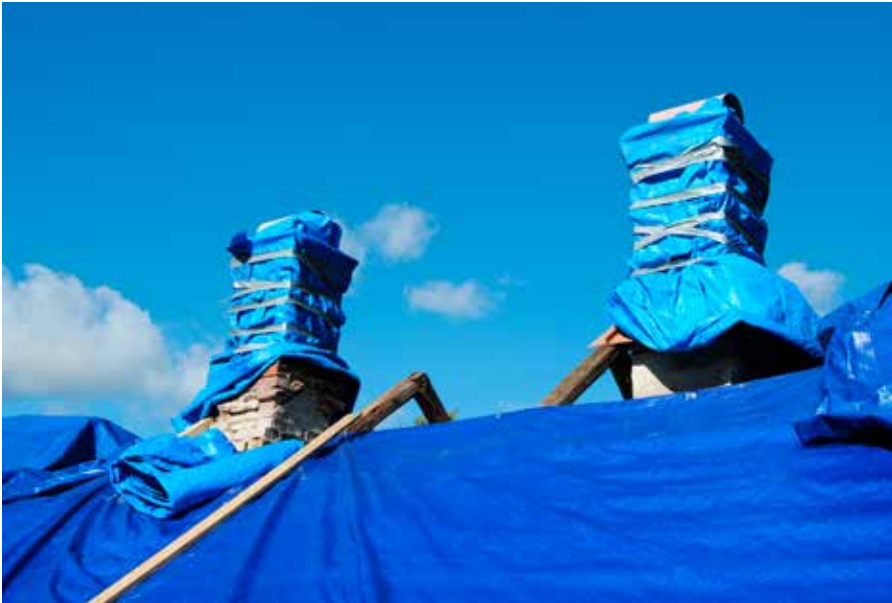
Takstommen runt skorstenarna frilades och plastades in under reparationsarbetet.

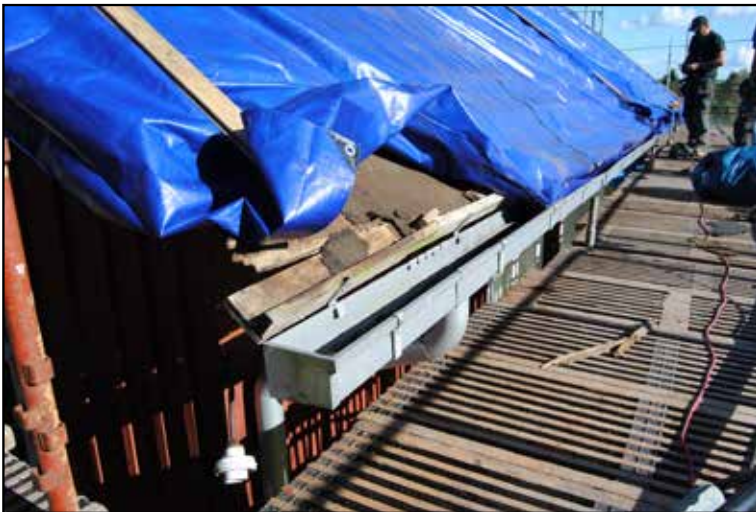
Den gamla hängrännan före byte.

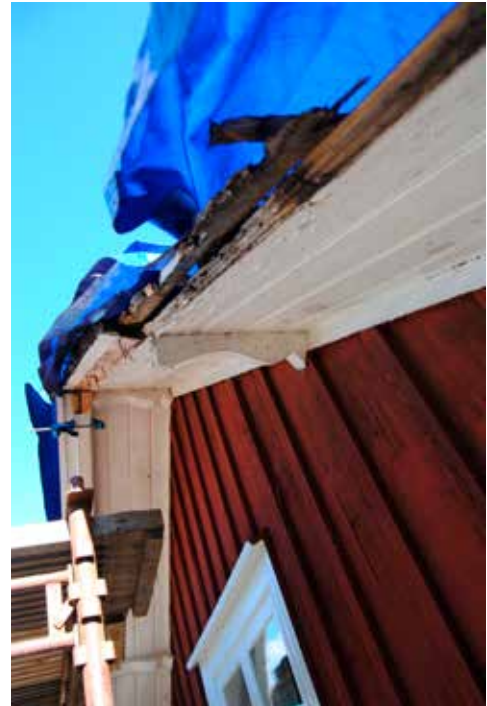
Gaveltaksprånget med panel och taktassar krävde en del översyn.

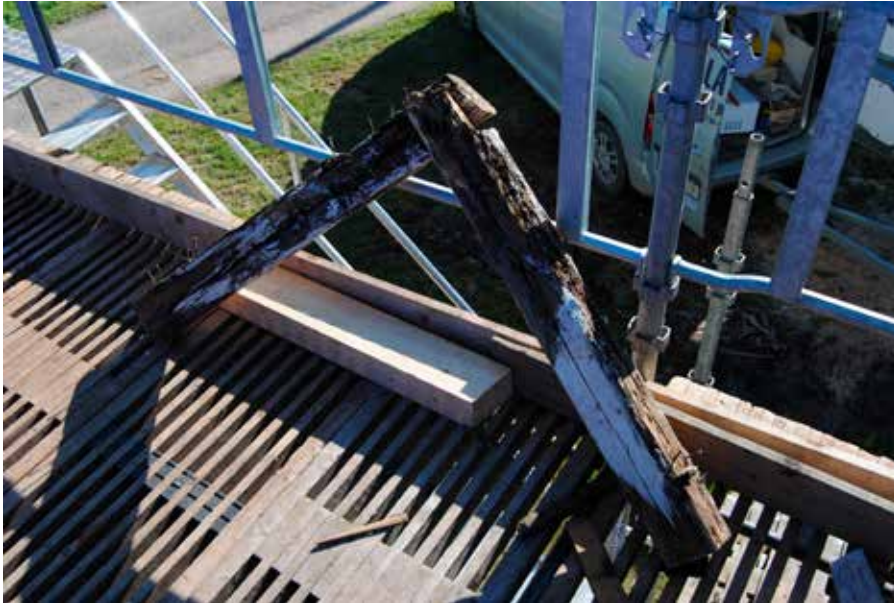
Nedtagen rötskadad del av takstolen från sydöstra gaveln.

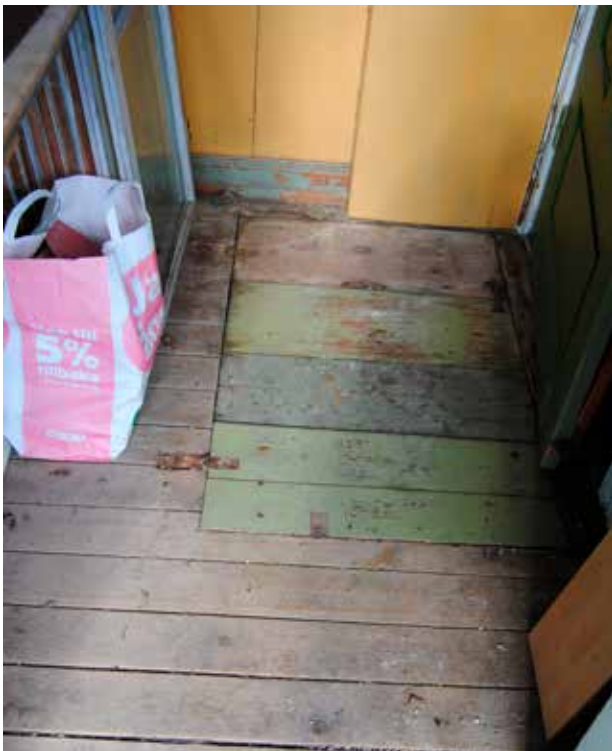
Golvet vid köksingången med luckan till källaren togs upp...

- Inträngande fukt har åtgärdats genom en skyddande plåt bakom stentrappan i sydväst. Golvluckan har reparerats och försetts med en gjutjärnsventil i gammal stil, vilket förbättrar källarens entilation.

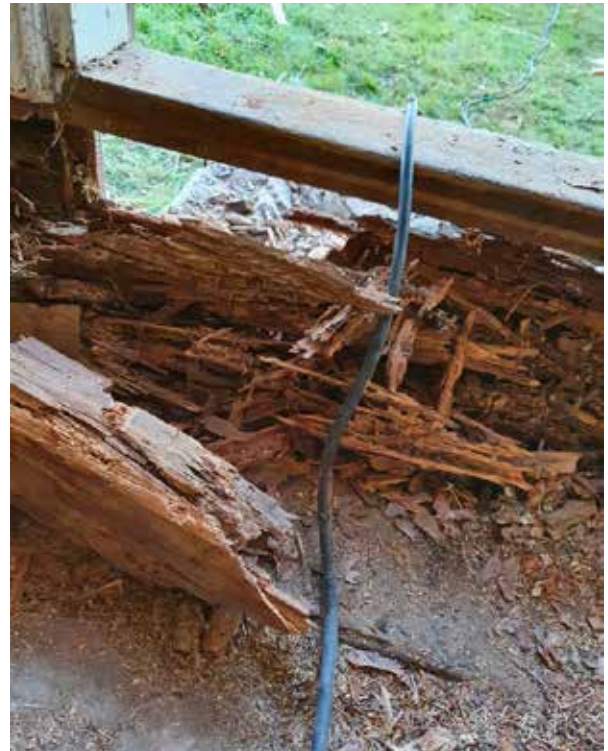
...syllen under tröskeln vid kökstrappan visade sig vara helt upprutten.

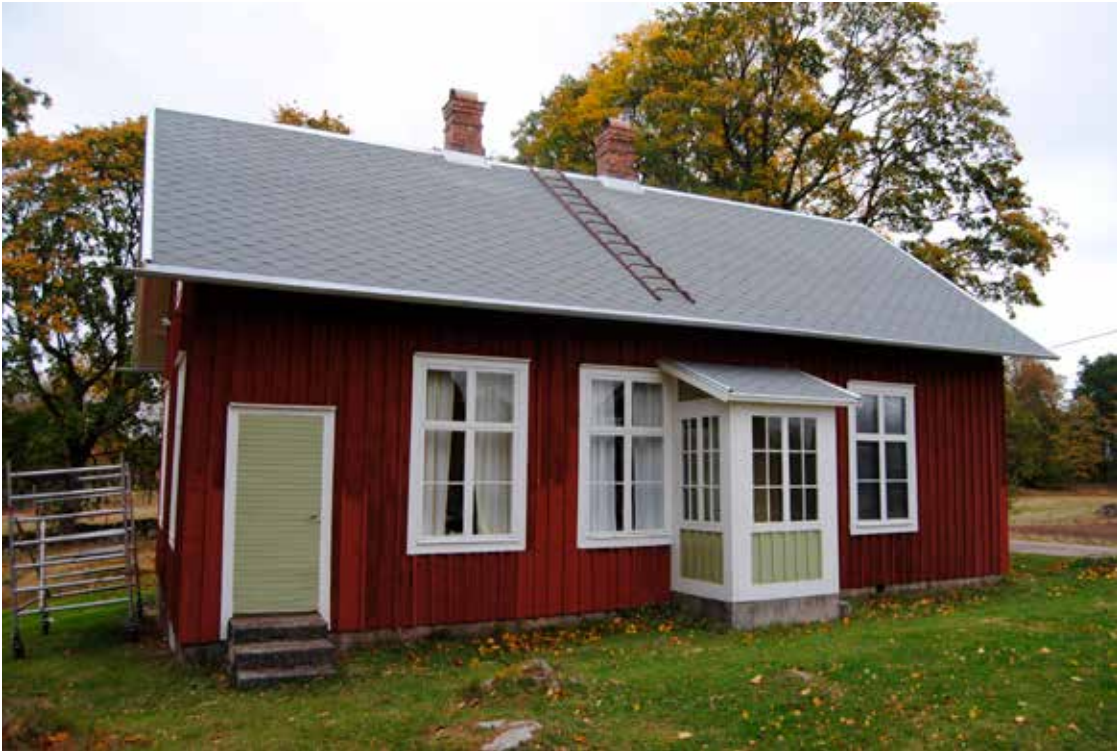
Slätteryds byskola, vy från väst. Oktober 2020. Det nya takmaterialet ansluter väl till det tidigare utseendet.

Det tidigare taket var ett tidigt exempel på asbestcementskivor som takmaterial. En likvärdig nyproducerad takplatta gick dock ej att finna. Då det viktiga vara att försöka bibehålla det visuella intrycket valdes shingelplattor, vilket innebar en smärre förändring av taksprången mot vindskivorna genom en liten plåtprofil. En hängränna har tillkommit mot nordost. Den nya vattenavledningen är diskret med förlängda hängrännor med utkast istället för stuprör.

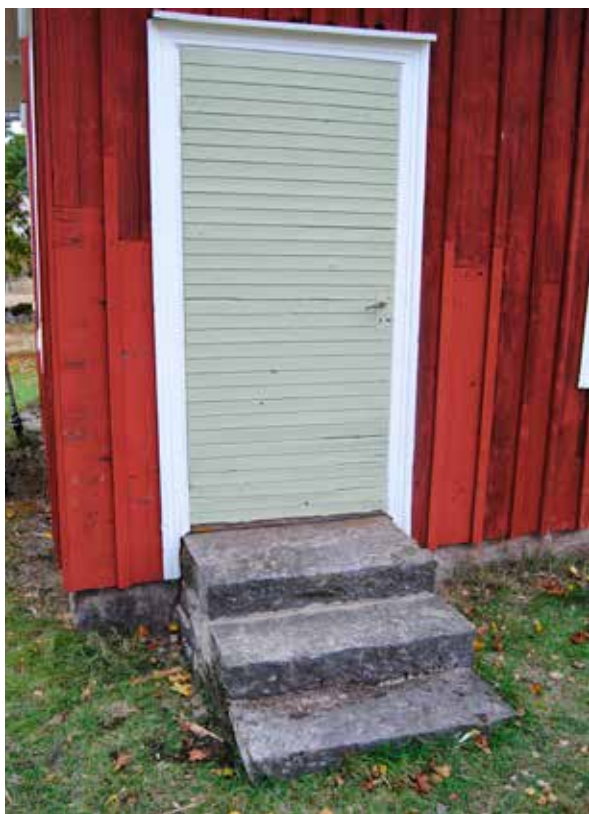
Köksingång och trappa efter renovering.

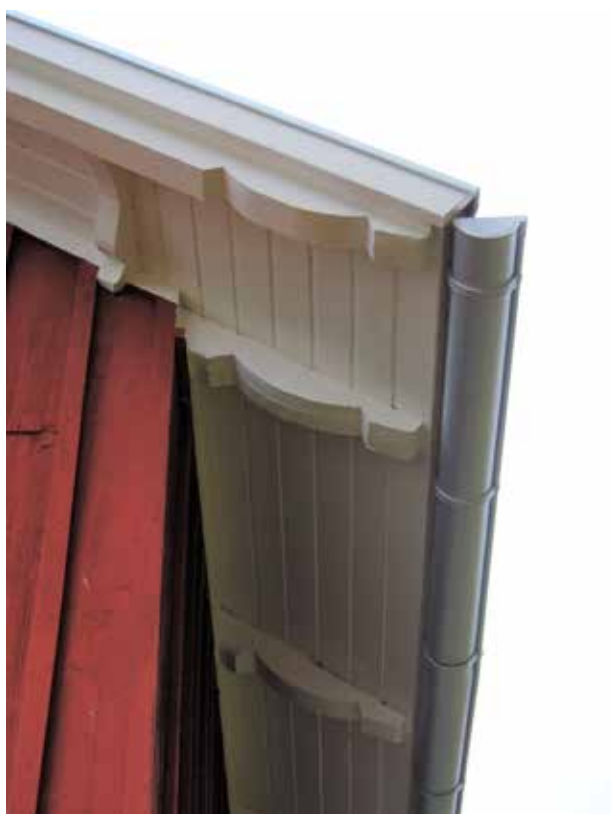
Taskäggspanel och taktassar efter renovering.

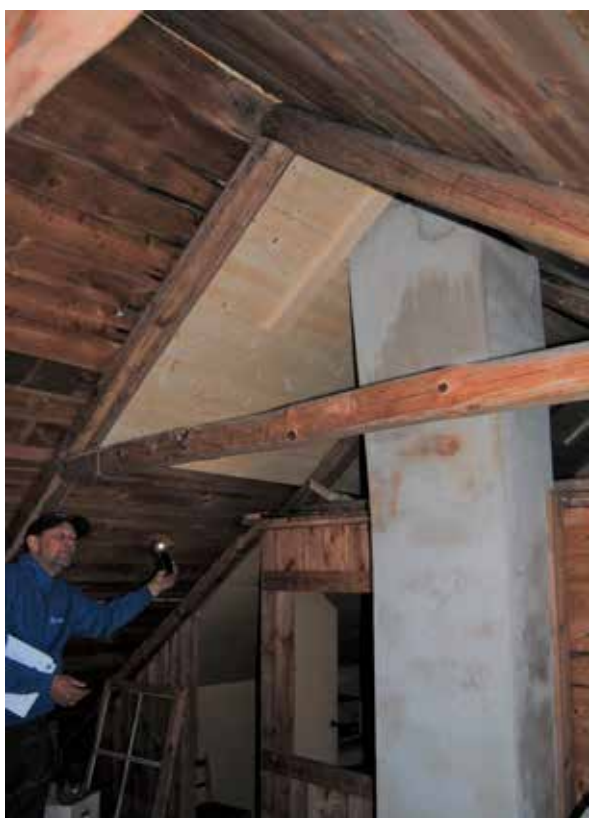
Ny spontad undertakspanel vid södra murstocken.

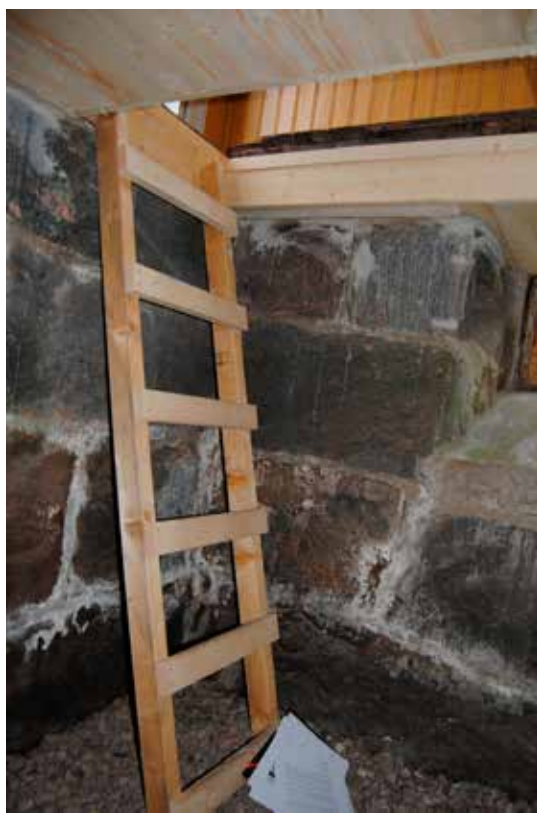
Parti av källaren efter renovering.

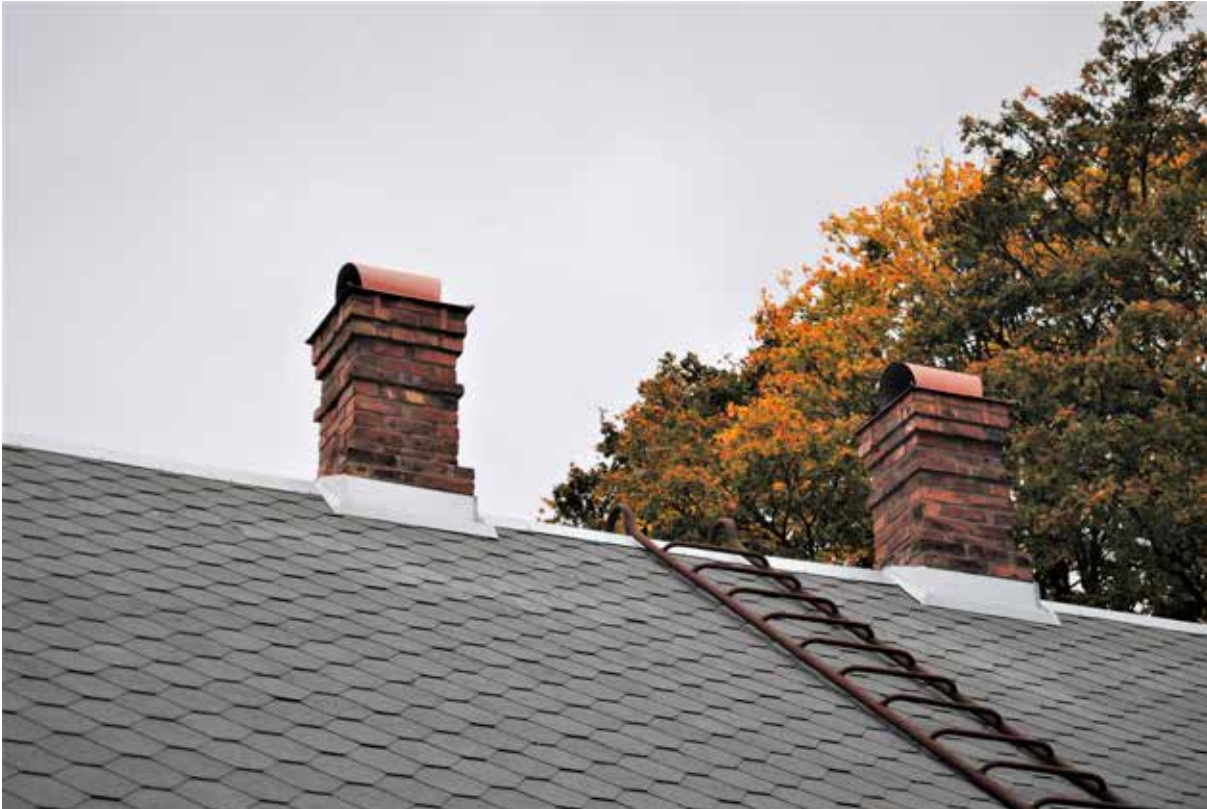
Ny takbeläggning av shingel, ny plåtbeslagning runt de omfogade skorstenarna.
