# KIRSTEN MUNKS HUS

## *Byte av butiksfönster*

Kirsten Munck 1, Halmstads kommun

KULTURMILJÖ HALLAND RAPPORT 2021:45

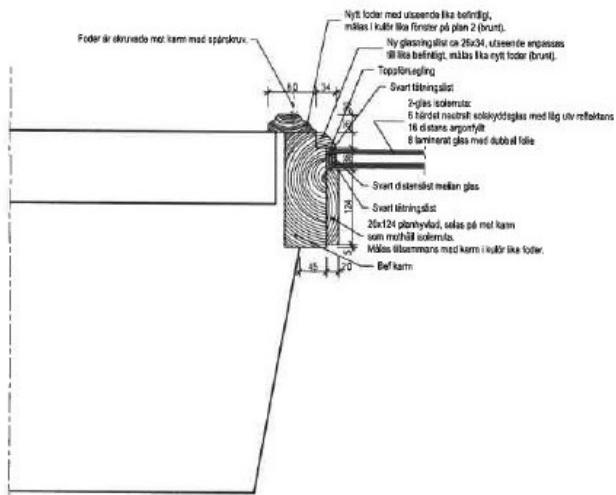
Nytt utseende.  
horizontalsnitt sida.

Nya 2-glas isolerglasrutor har satts in i de nedre rektangulära rutorna. För att få plats med isolerglas har befintliga träkarm frästs ur till lämpligt djup. På utsidan har foder nytillverkats med samma profil som tidigare. En aluminiumlist har vidare monterats nedtill mot fönsterterglaset, och över nedre karmstycket har ett nytt fönsterbleck i kopparplåt monterats. (Se vidare ritningar på sid 5.)

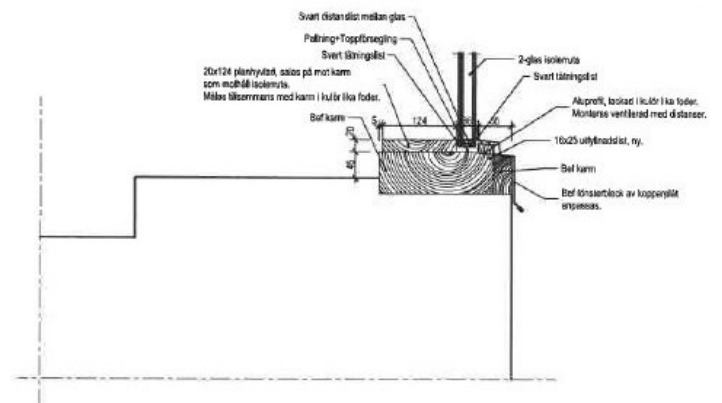
Nytt utseende.  
Vertikalsnitt uk.

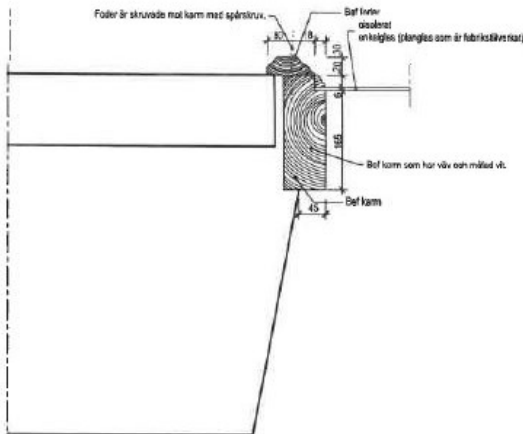
Bef utseende.  
horizontalsnitt sida.

Butiksfönstren bestod tidigare av 4 mm enkelglas. I samband med att den tidigare butikslokalen skulle byggas om för kontorsverksamhet uppfyllde de befintliga fönsterglasen ej nuvarande komfort och energikrav varför en ny lösning erfordrades.

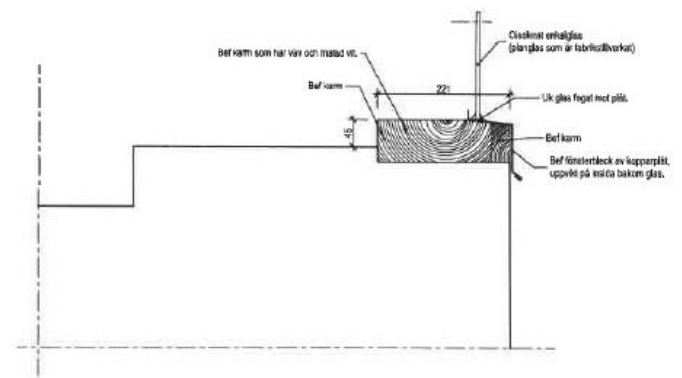
Bef utseende.  
Vertikalsnitt uk.

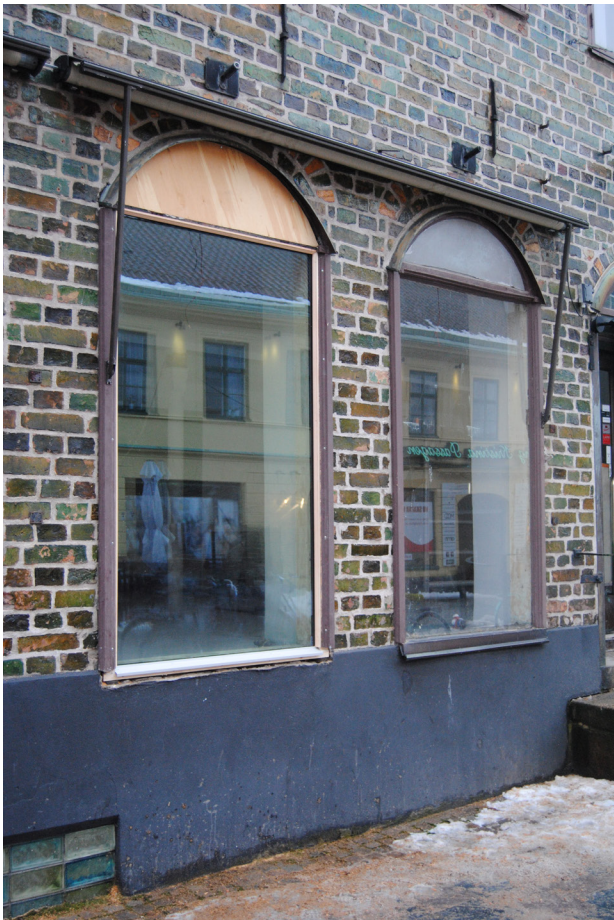
Nedan tv: Nytt glas insatt i vänstra fönstret.

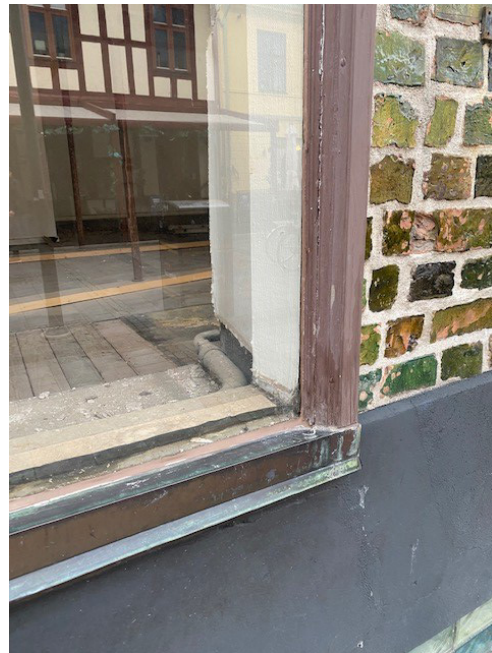
Nedan th: Detalj av fönsterbleck.

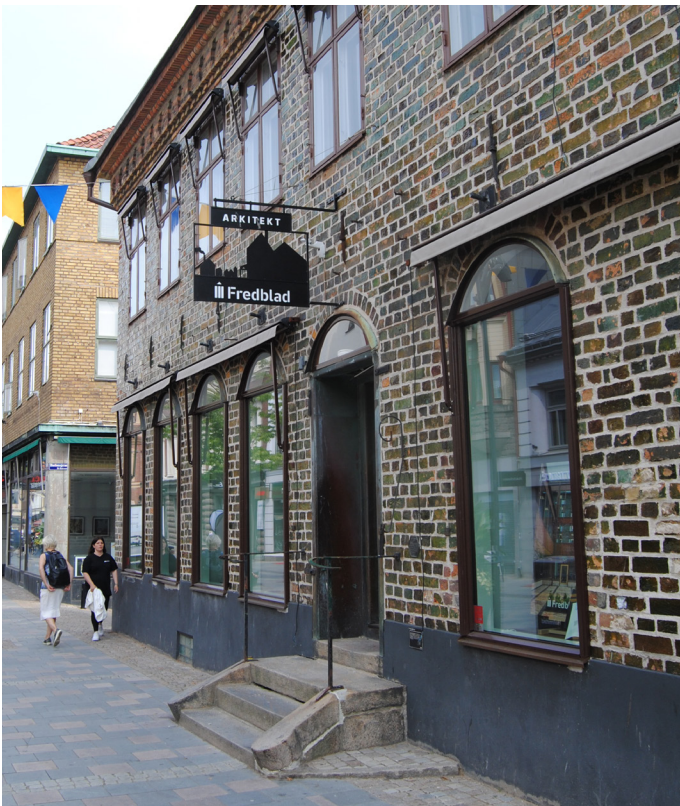
Ovan tv: Fasad mot Storgatan. Observera skylt med väl anpassad utformning.

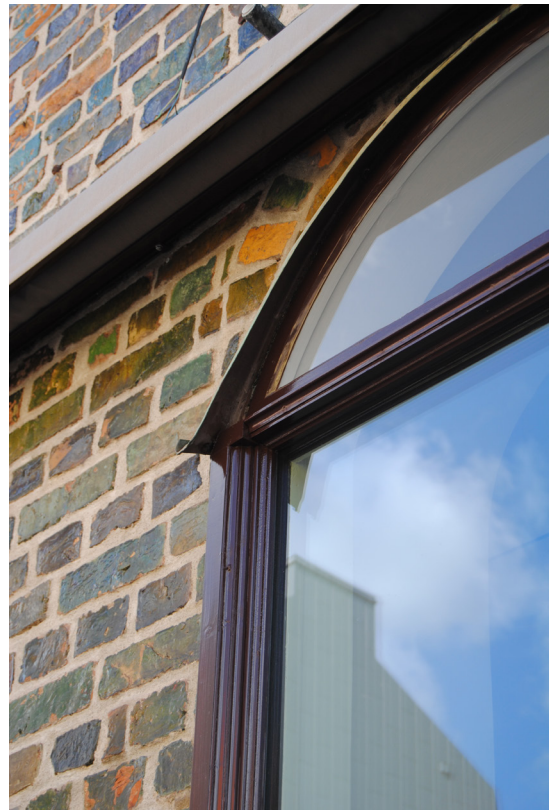
Ovan th: Detalj möte mellan fönsterbågar.

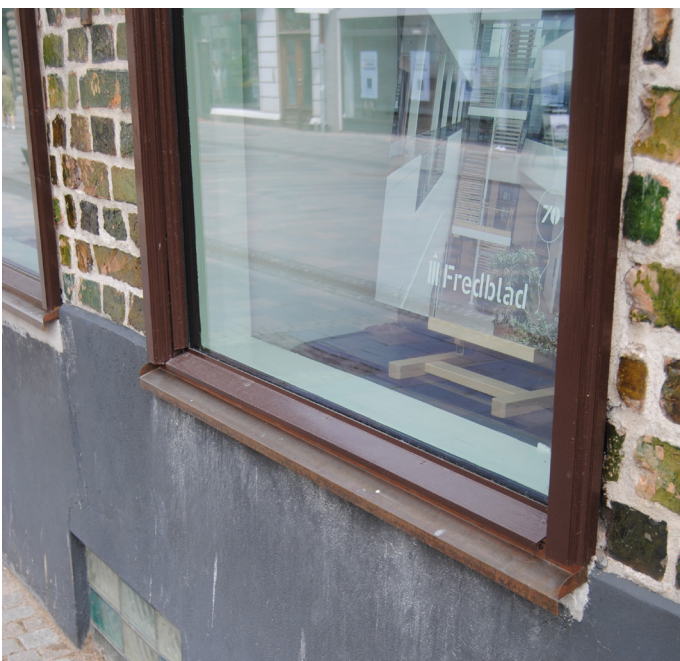
Nedan th: Detalj med nytt fönsterbleck.
