STAFFENS OLOFSBO HEMBYGDSGÅRD STRÅTAK

Stafsinge socken, Falkenbergs kommun.

RAPPORT KULTURMILJÖ HALLAND 2021:50

Antikvarisk medverkan.

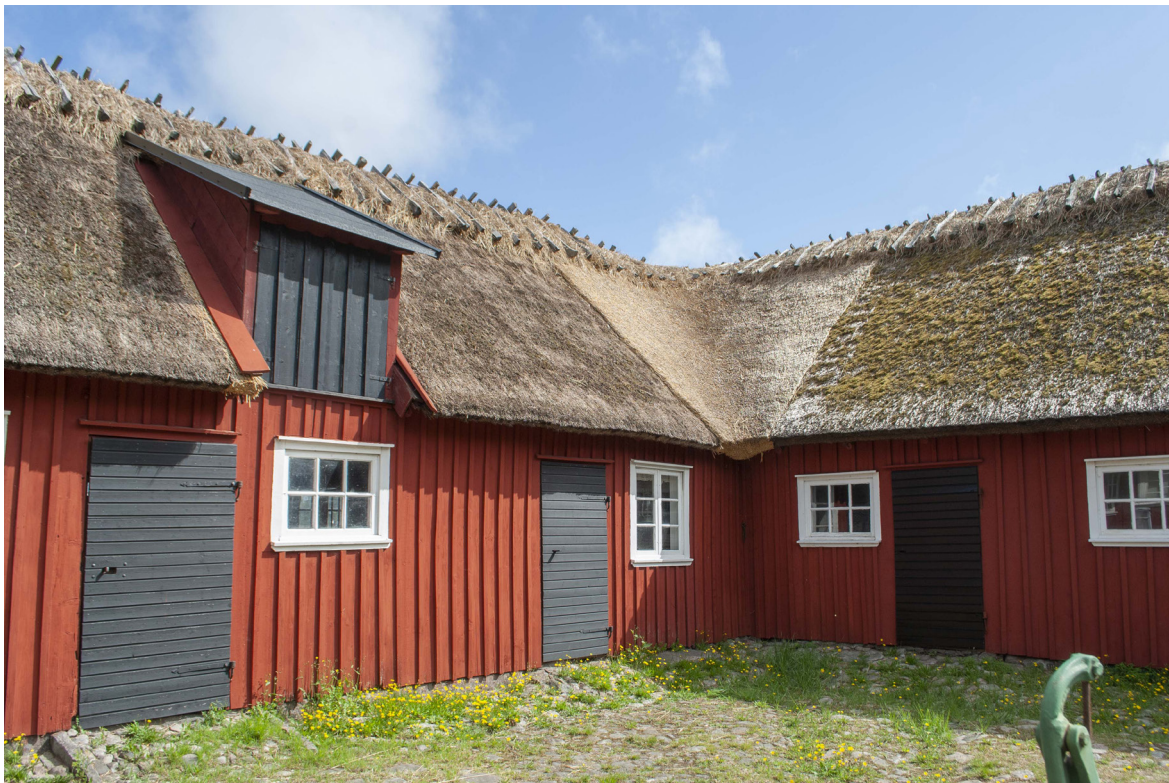
Bild framsida: Det östra hörnet mot gården med nyligen omlagd rännal. Foto: Britt-Marie Lennartsson.

Omtäckning av Staffens halmtak sker kontinuerligt, med en yta nästan varje år. I denna etapp har den östra rännaldalen mot gården samt en rännaldal mot sydväst, i mötet mellan den sydöstra och sydvästra ekonomilängan, lagts om. Rännaldalar på Staffens täcks med vass i enlighet med tidigare diskussioner då vass har en längre hållbarhet och rännaldalarna är hårt utsatta för slitage. Täckningen har skett på samma sätt som tidigare.

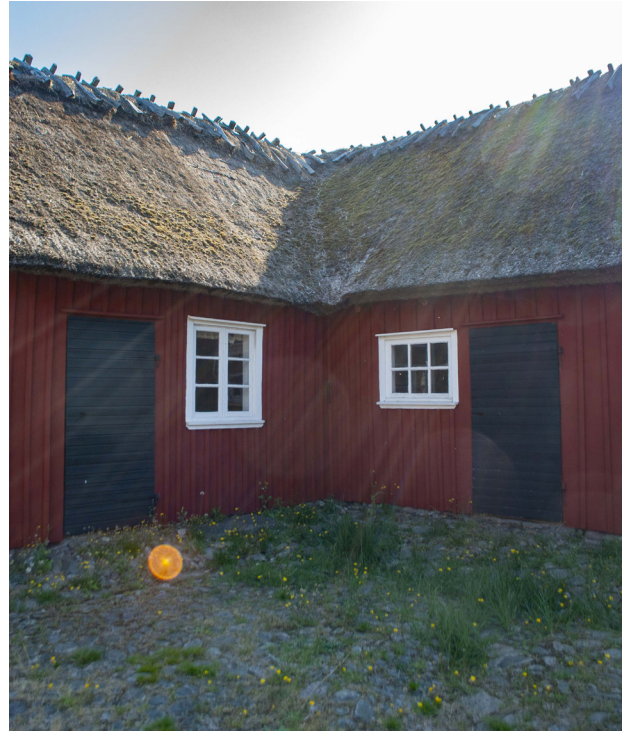
Byggnaderna är i återkommande behov av underhåll. Det gäller framför allt halmtaken som regelbundet behöver läggas om, vilket görs i etapper. Innan denna renovering hade strået i några av rännalarna tunnats ut och orsakade läckage. Vid takkupan mot gården, på den nordöstra längan, hade strået nästan försvunnit. Ryggningen på ekonomilängorna var tunn.

Den östra rännaldalen mot gården innan åtgärderna utfördes. Ryggningen var fortfarande i relativt gott skick i augusti 2020.

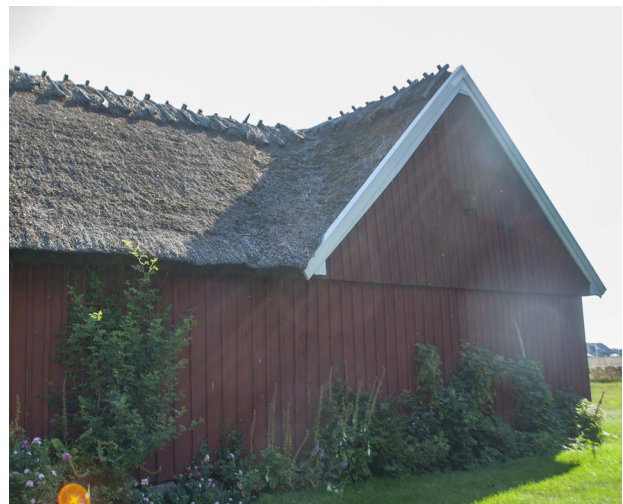
Rännaldalen i mötet mellan den sydöstra och sydvästra längan innan åtgärderna utfördes.

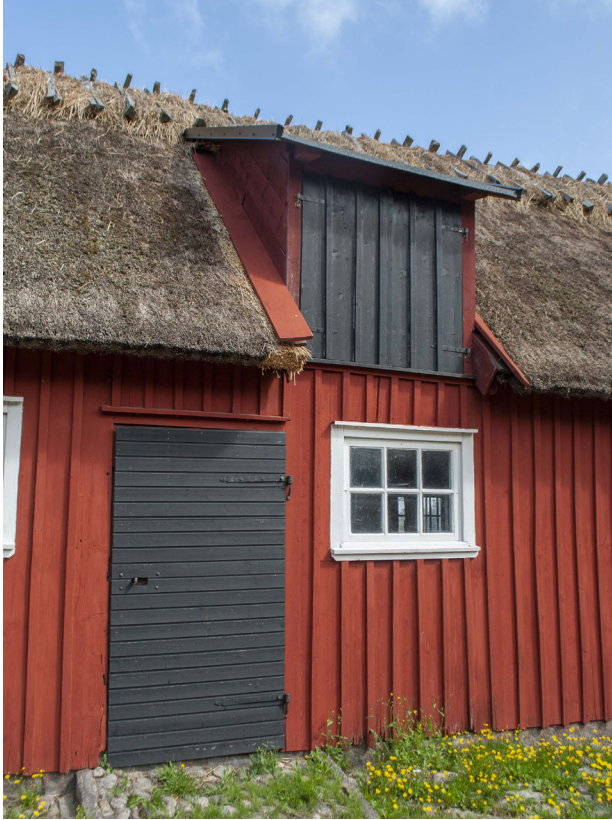
Ny halm har lagts intill takkupan på nordöstra längan.

Ny halm har lagts på den västra sidan av en takkupa mot gården, på den nordöstra längan.

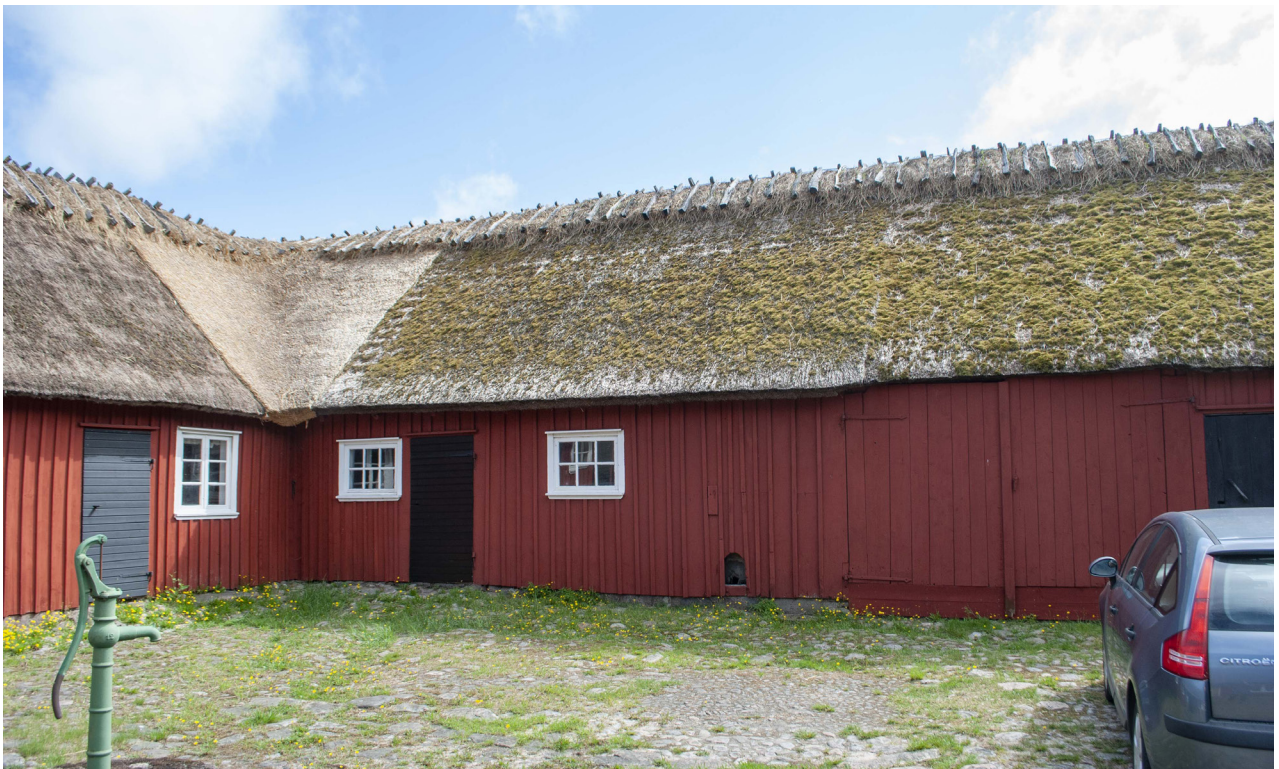
Rännaldalen i norr har lagts om med vass. Takåsarna har försetts med ny ryggning.

Ryggning har gjorts med havrehalm på alla ekonomilängorna. Befintliga ryggträn har återanvänts.

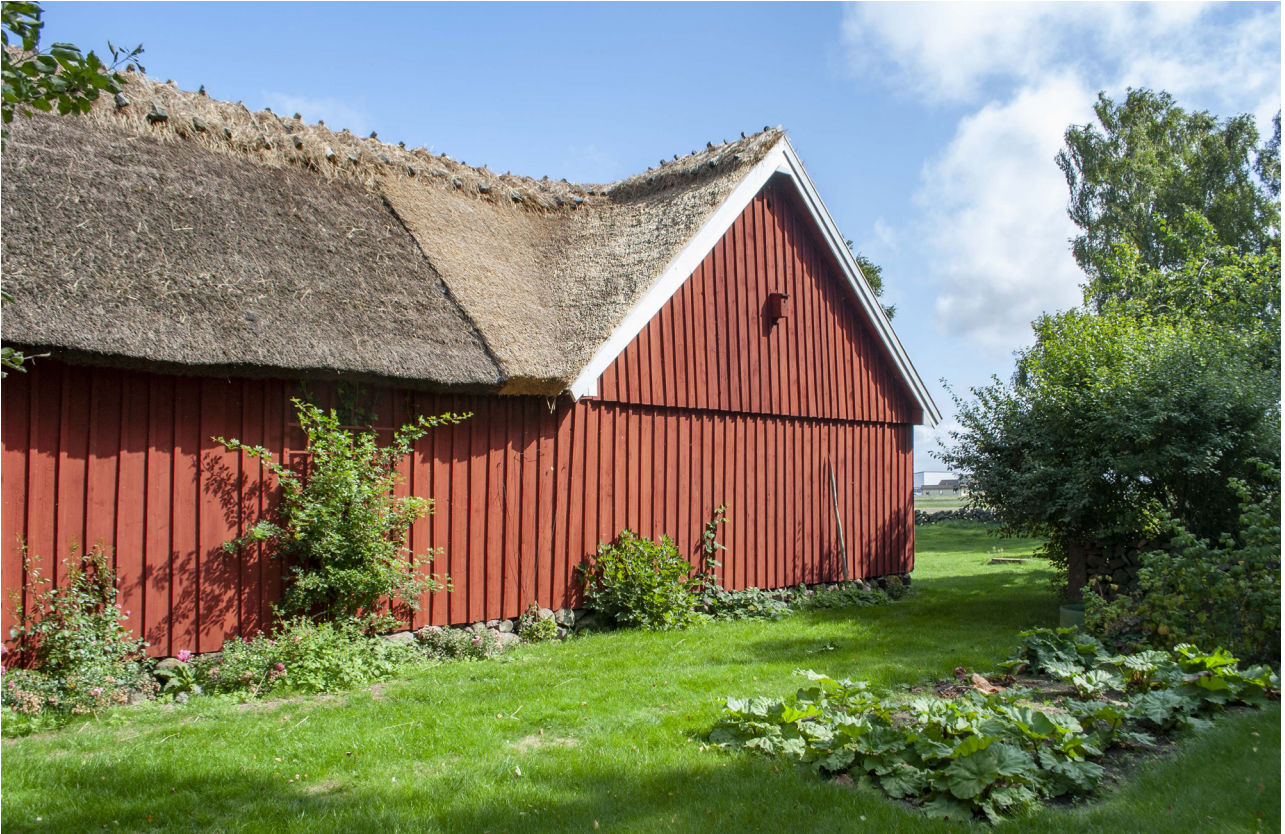
Rännalden i mötet mellan den sydöstra och sydvästra längan, mot trädgården, har lagts om.

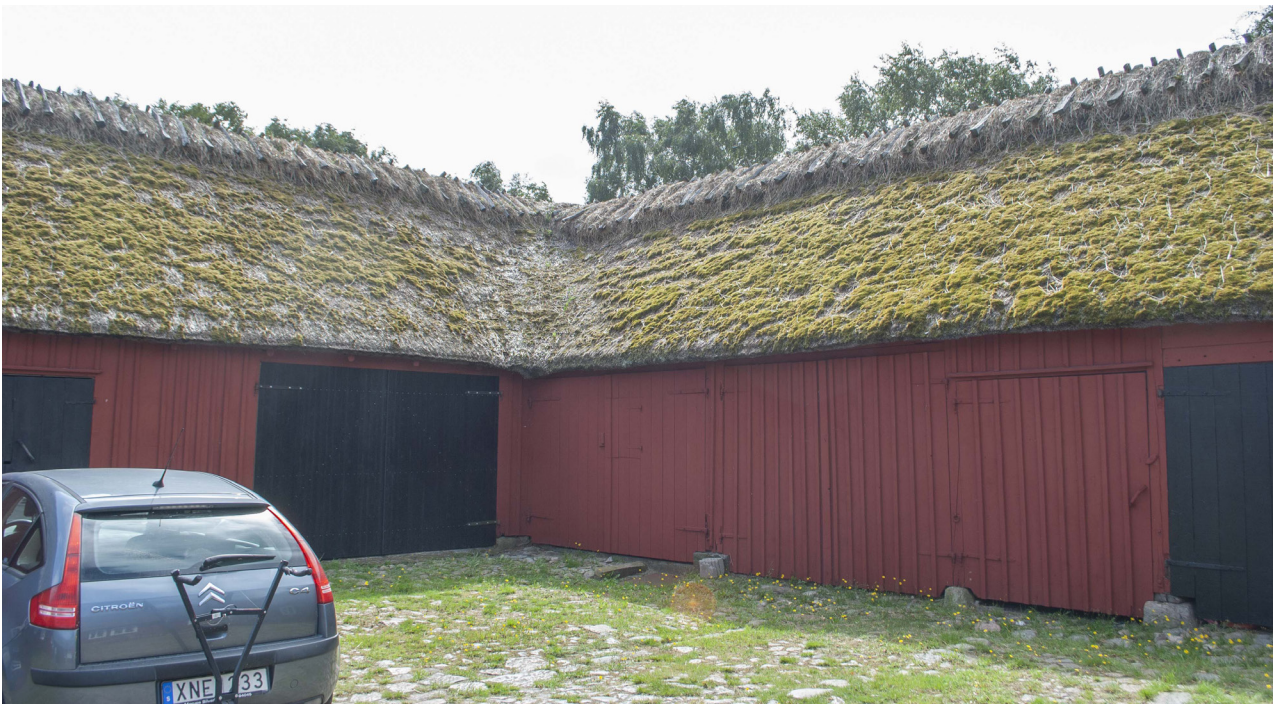
Alla tak, utom bostadshuset, har försetts med ny rygging.

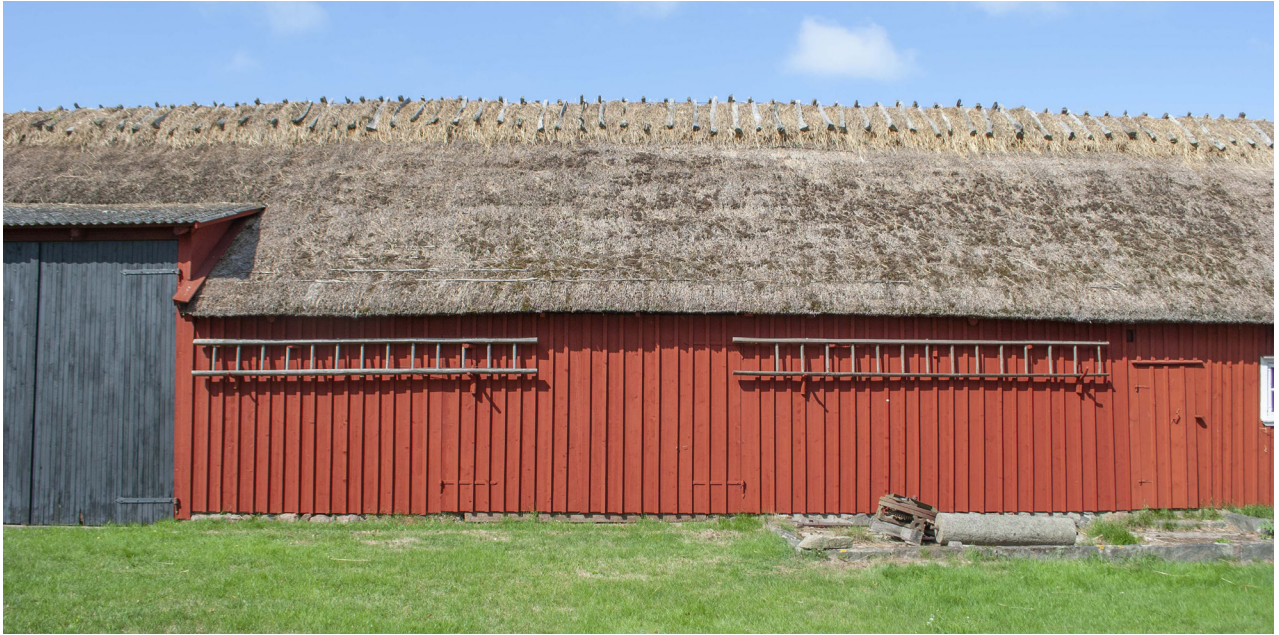
Ovan: Panelen har bytts på sydöstra ekonomilängans utsida.
Till höger: brädorna på en port mot gården har bytts.

Panelen på utsidan av den sydöstra ekonomilängan har bytts ut på en sträcka mellan den stora svarta dubbelporten och en enkel rödmålad bräddörr. Panelen har lite olika bredder för att inte avvika från den befintliga äldre panelen. Panelen har försetts med oprofilerad smal locklist som tidigare, och har målats med röd slamfärg.
