BERÄTTELSER FRÅN DET SÖDRA HEMMET

Arkeologi i Söndrums socken

Bebyggelseutveckling från yngre stenålder till medeltid inom Söndrums kyrkby

Arkeologiska undersökningar av fornlämning Söndrum 98:1 och 98:2 försommaren 2005 och hösten 2013

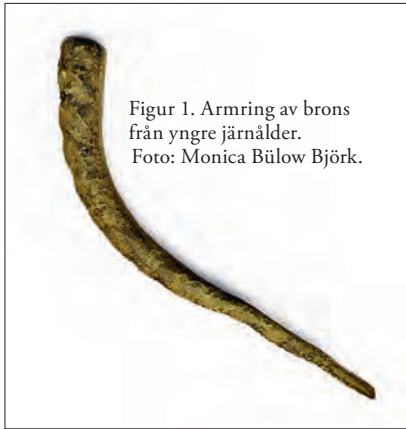
Figur 1. Armring av brons från yngre järnålder.
Foto: Monica Bülow Björk.

remål – allt från medeltida mynt till sentida skräp – så var det två fynd som var lite extra spännande. Båda två med ursprung i vikingatid. Det ena var en del av ett så kallat treflikigt spänne och det andra var en del av en armring (fig.1). När matjorden till sist hade grävts bort syntes inte mindre än närmare ett tusen mörkfärgningar – äldre nedgrävningar – i form av stolphål, gropar, härdar och rännor.

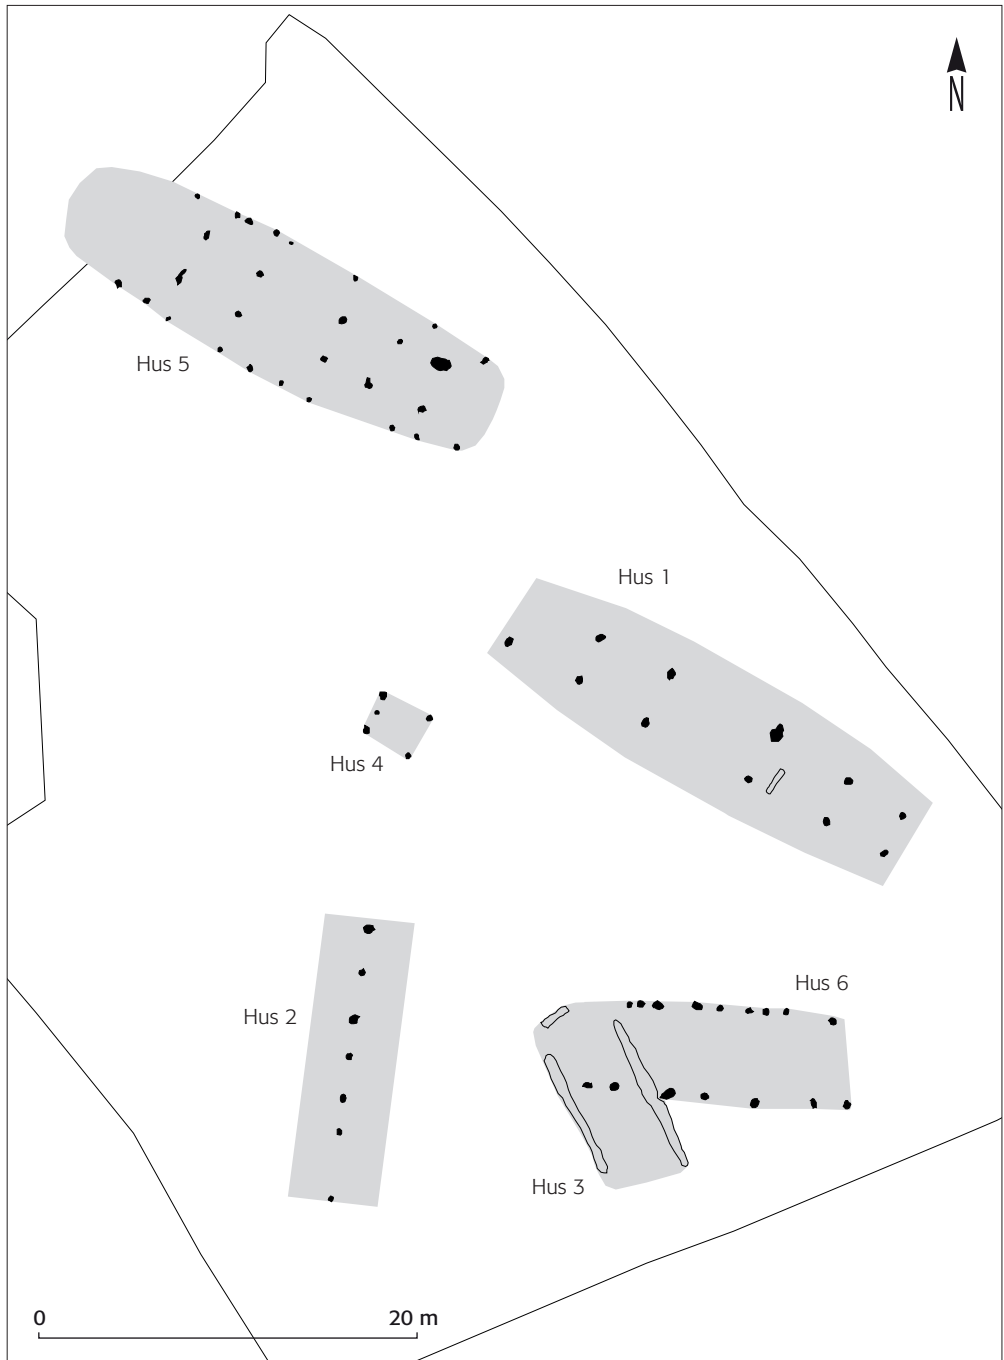
Figur 2. Samtliga identifierade byggnader inom Söndrum 98:2. Skala 1:400.

Det äldsta huset (hus 1) anlades under vikingatidens första hälft (sent 700-tal–tidigt 900-tal) och var ett så kallat treskeppigt långhus. Treskeppiga hus, det vill säga hus med parställda kraftiga stolpar placerade i hela byggnadens längdriktning och med funktionen att bära upp taket, var den dominerande byggnadstekniken i Norden från äldsta bronsålder och fram till slutet av vikingatiden, under en tidsintervall på närmare tretusen år. Spår efter väggarna saknades i det aktuella huset men utifrån ett flertal andra bättre bevarade halländska järnåldershus vet vi att dåtidens hus oftast var omkring 6–8 meter breda. I stolphålens fyllning hittades keramik, brända ben, slagg, brynen och glättstenar. Två sländtrissor (som användes för att spinna tråd), en konisk formad av bränd lera och en platt cylindrisk av bergart, påträffades i ett stolphål i västra delen av huset. Sländtrissorernas olika utformning och tyngd har säkerligen spelat avgörande roll i konsten att spinna olika tjocka trådar (fig. 3). Bland de brända benen har spädgris och hund identifierats. Förutom dem finns det större däggdjur och eventuellt även människa bland benen. De tidigare nämnda vikingatida smyckena påträffades i matjorden inom husets östra hälft. Strax väster om huset fanns

två brunnar och söder om fanns ett uthus, en så kallad stacklada (hus 4). Den lilla byggnaden hade upphöjt golv som vilade på fyra plintar och tolkas haft någon sorts förrådsfunktion. Ytterligare ett treskeppigt långhus; hus 5, sannolikt från vikingatid, identifierades i västra delen av undersökningsområdet närmast gravfältet.

Söder om den vikingatida byggnaden påträffades resterna efter en närmare femton meter lång byggnad (hus 2) anlagd i nordsydlig riktning. Huset var av så kallad tvåskeppig konstruktion, vilket innebär att byggnaden endast har en rad takbärande stolpar. Inte heller i detta hus återstod några spår efter vägglinjerna, vilket innebär att byggnadens dimensioner och yttre form är okänd. Ett ¹⁴C-analyserat sädeskornsfragment i ett stolphål daterades till intervallet 1020–1160 e. Kr. det vill säga äldsta medeltid.

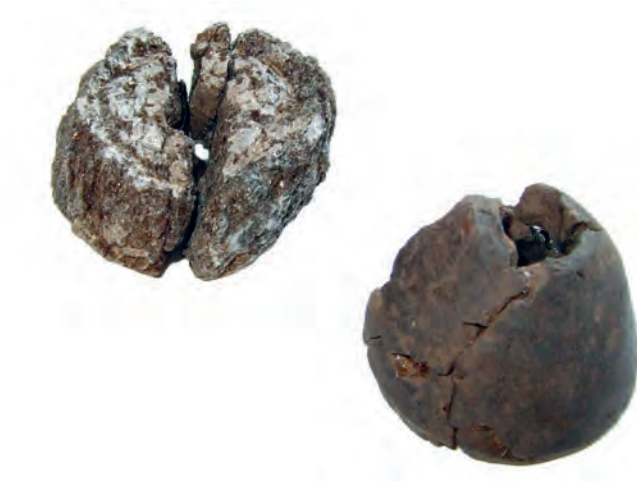
Figur 3. Sländtrissor påträffade i ett stolphål till en takbärande stolpe i hus 1. Foto: Per Wranning.

En annan fråga som undersöktes vid utgrävningen var om det fanns belägg för husoffertradition på platsen och hur denna i så fall tedde sig över tid. Inga tydliga husoffer finns representerade på platsen. Dock skulle möjligen fynden av sländtrissor i huset från äldre vikingatid inom 98:2 (hus 1) som undersöktes 2005 kunna tolkas vara husoffer. De påträffades i en och samma takbärande stolpe inom den västra delen av huset. Funderingar om eventuella husoffer väckte även fynden av vävtyngder i stolphål tillhörande hus 1, 2 och 3 inom 98:1. Ser man till placeringen av dessa fynd så har de i hus 1 och 3 påträffats i norra väggen relativt centralt i huset. I hus 2 påträffades vävtyngden i stolphål tillhörande den västra långsidans vägg, även där relativt centralt placerat i huset. Fyndens placering generellt inom byggnaderna visar att de påträffas främst i den norra väggen inom byggnaderna med öst-västlig riktning och medan fynden påträffas mer diversifierat inom byggnaderna med nord-sydlig riktning. Inom hus 2 påträffas i stort sett samtliga fynd i den västra väggen, medan i hus 8 är fynden samlade till östra väggen och gjutformen i hus 14 påträffades i västra väggen.

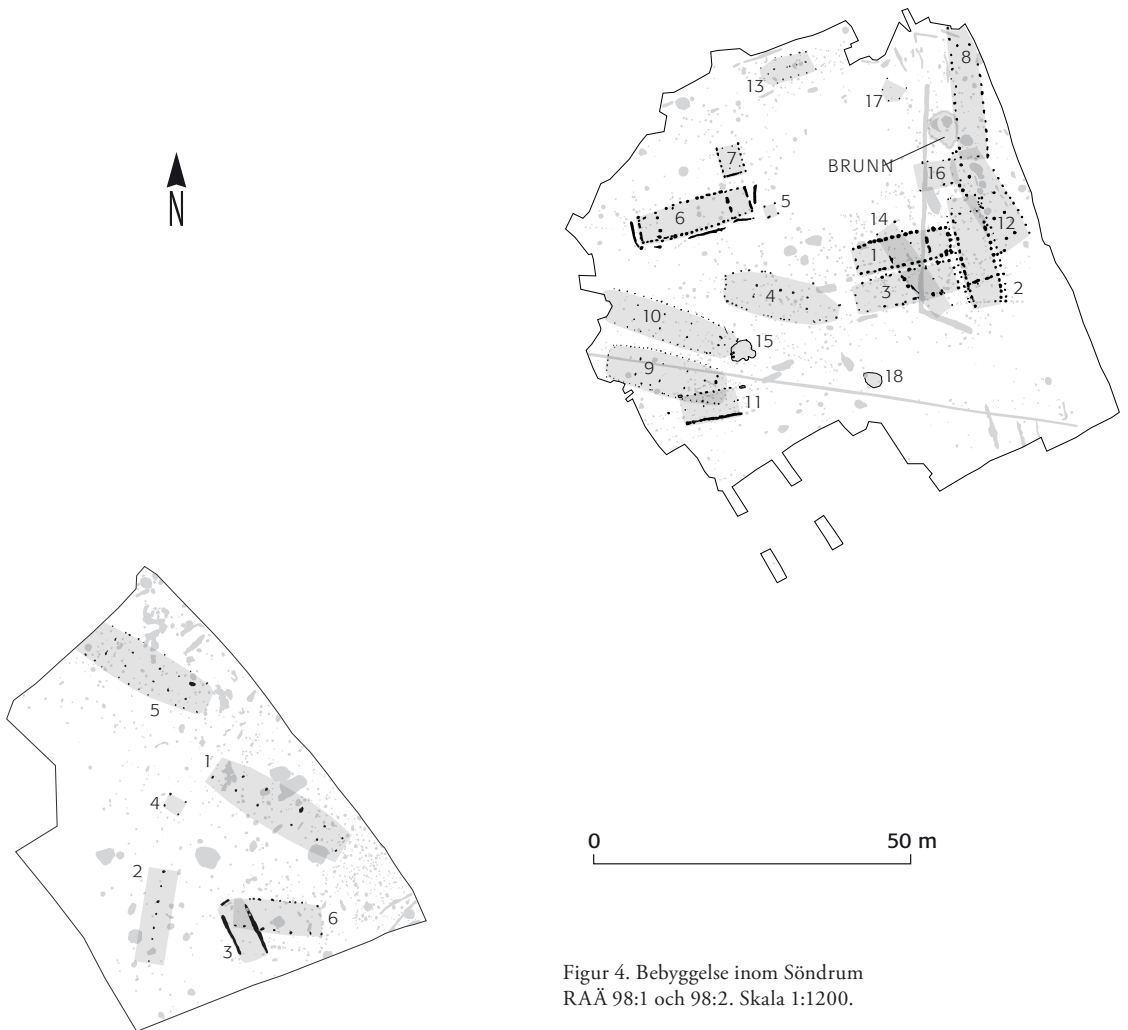
Figur 4. Bebyggelse inom Söndrum RAÄ 98:1 och 98:2. Skala 1:1200.

Det äldsta huset (hus 13) inom platsen finner vi i norra delen av undersökningsområdet. Det är ett tvåskeppigt långhus vars inre konstruktion mäter cirka 32 m². Genom ¹⁴C-metoden daterades träkol som hittades i en väggstolpe till 2190–1940 BC, dvs den yngsta delen av stenåldern, även benämnd senneolitikum. På den intilliggande boplatsen Söndrum 98:2 fanns en grop som också daterats till neolitikum och vid undersökningen gjordes flera fynd av keramik från yngre stenålder (mellanneolitikum 3300–2700 BC) dekorerade med pinnintryck i en rad under mynningen men även

I den västra delen av området efterföljs hus 10 av det till storlek något större hus 9 som anläggs parallellt med och strax söder om hus 10. Grophus 15 är belägen mittemellan hus 9 och 4, i hus 10:s östra ände. Byggnaden har utifrån påträffad makrofossil tolkats som förråd eller möjligen kokhus och växtmaterialen kan ha förkolnats i samband med eldsvåda eller möjligen matberedning.

Hus 4 är till skillnad från hus 9 och 10 beläget något mer österut, relativt centralt inom undersökningsområdet. Husets riktning i VNV-OSO följer hus 9 och 10. Möjligen kan även grophus 18 tillskrivas denna bebyggelsefas, då ett fynd av yngre järnålderskeramik, s.k. AIV keramik gjordes i fyllningen till grophuset.

Under yngre vikingatid (950–1050 AD) etableras två trelleborgshus, ett i nordvästra delen (hus 6 i vinkel med hus 7 samt förrådshus 5) och det andra i östra delen av undersökningsområdet (hus 2). Från samma tid härrör brunnen som anläggs på gårdsplanen mindre än 10 meter norr om hus 2. Brunnen syntes först som en cirka 5 meter stor mörk fläck i alven när vi med hjälp av grävmaskin tagit bort den ovanliggande matjorden. Brunnen var 1,8 meter djup. Bottenkonstruktionen utgjordes av träplankor, horisontellt liggande, ställda på högkant, i tre skift. Dessa hölls uppe och låstes av vertikalt placerade bearbetade träkäppar. Den inre diametern av träkonstruktionen var cirka 1,3 meter. Träplankorna var av ek medan de vertikala käpparna/stöttorna var av al. Dendrokronologisk datering (datering via årsringar i träd) av de bevarade trädetaljerna i brunnskonstruktionen visar att den anlades någon gång mellan år 978 och år 1000. Brunnar är fascinerande och i den nordiska mytologin spelar de en viktig roll som till exempel offerandet av Odens öga i vishetens brunn, Mimers brunn, så att Oden därefter kunde se allt som hände i världen. Brunnen i Söndrum innehöll en hel del fyndmaterial som rasat ner i brunnen efter att den slutat användas. Bland annat påträffades slaggklumpar som är rester efter järnsmede, en del ben, delarna efter en liten fin tunnväggig keramik kopp samt folkvandringstida och vikingatida keramik. I brunnen påträffades även en vävtyngd, ett bryne och ett fragment av en slipad flintyxa. Men det roligaste föremålet hittades i själva botten av brunnen. Det är ett föremål av trä, 27x17 centimeter stort, med en rak kant medan dess motsatta sida har

Under tidigmedeltid efterföljs trelleborgshusen av två enskeppiga byggnader i östvästlig riktning som byggs strax väster om trelleborgshuset, hus 2. Byggnaderna var belägna alltför nära hus 2 för att kunna ha varit resta samtidigt och då i vinkel till hus 2. De bedöms snarare följa strax efter hus 2 i tid. Det nordligaste av de två, hus 1 har något mer kraftiga och tätt anlagda väggstolpar samt ett par takbärande stolpar i dess östra del, vilket påminner om förhållandena i trelleborgshusen 2 och 6, till skillnad från hus 3 som helt saknar inre bärande stolpar. Därav har hus 1 tolkats vara något äldre än hus 3.

I nordöstra hörnet av undersökningsytan anläggs det enskeppiga hus 8 tillsammans med hus 16 i vinkel. Hus 8s västra vägg byggs över brunnen som är övergiven och igenfylld vid denna tid.

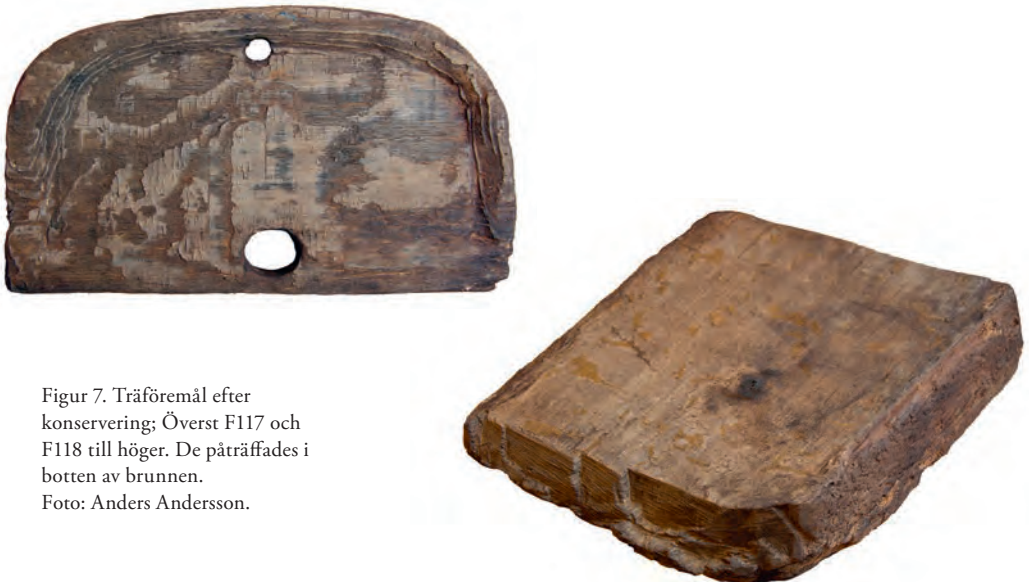
Figur 7. Träföremål efter konservering; Överst F117 och F118 till höger. De påträffades i botten av brunnen.
Foto: Anders Andersson.

rundade hörn. Den rundade sidan uppvisar en fasad kant. I den raka sidan finns ett större hål och i den motsatta sidan finns ett mindre hål. Vad föremålet en gång har använts till kan vi inte säkert säga. Formen och utförandet påminner om en sorts sits (fig. 7)

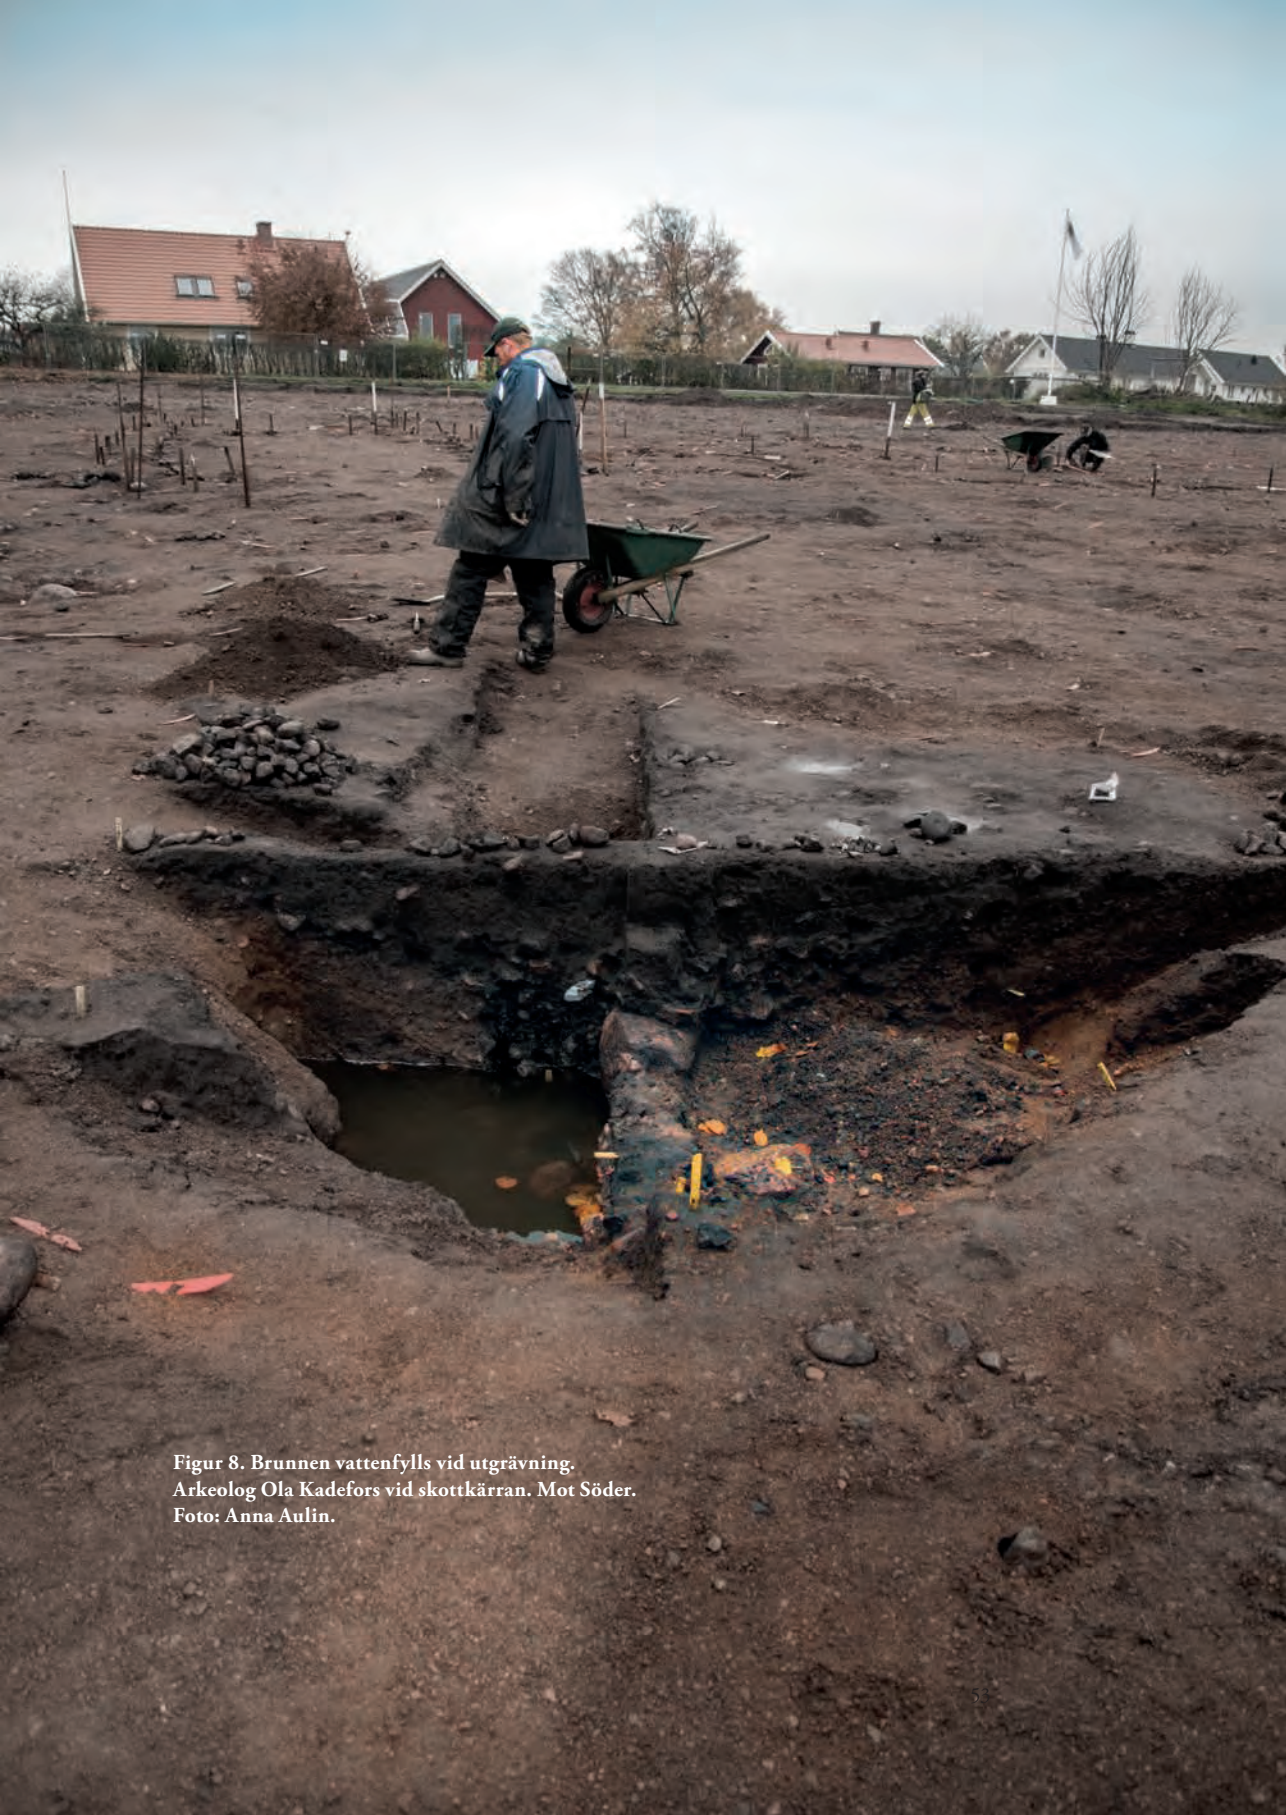
Figur 8. Brunnen vattenfylld vid utgrävning.
Arkeolog Ola Kadefors vid skottkärran. Mot Söder.
Foto: Anna Aulin.
