# ARKEOLOGISK UTREDNING, STEG 1

## Norra bastionen och Norre Port

Arkeologisk utredning, steg 1 utförd 2016

Halmstad stad, Halmstad 5:1, RAÄ 33:1 och 44:1

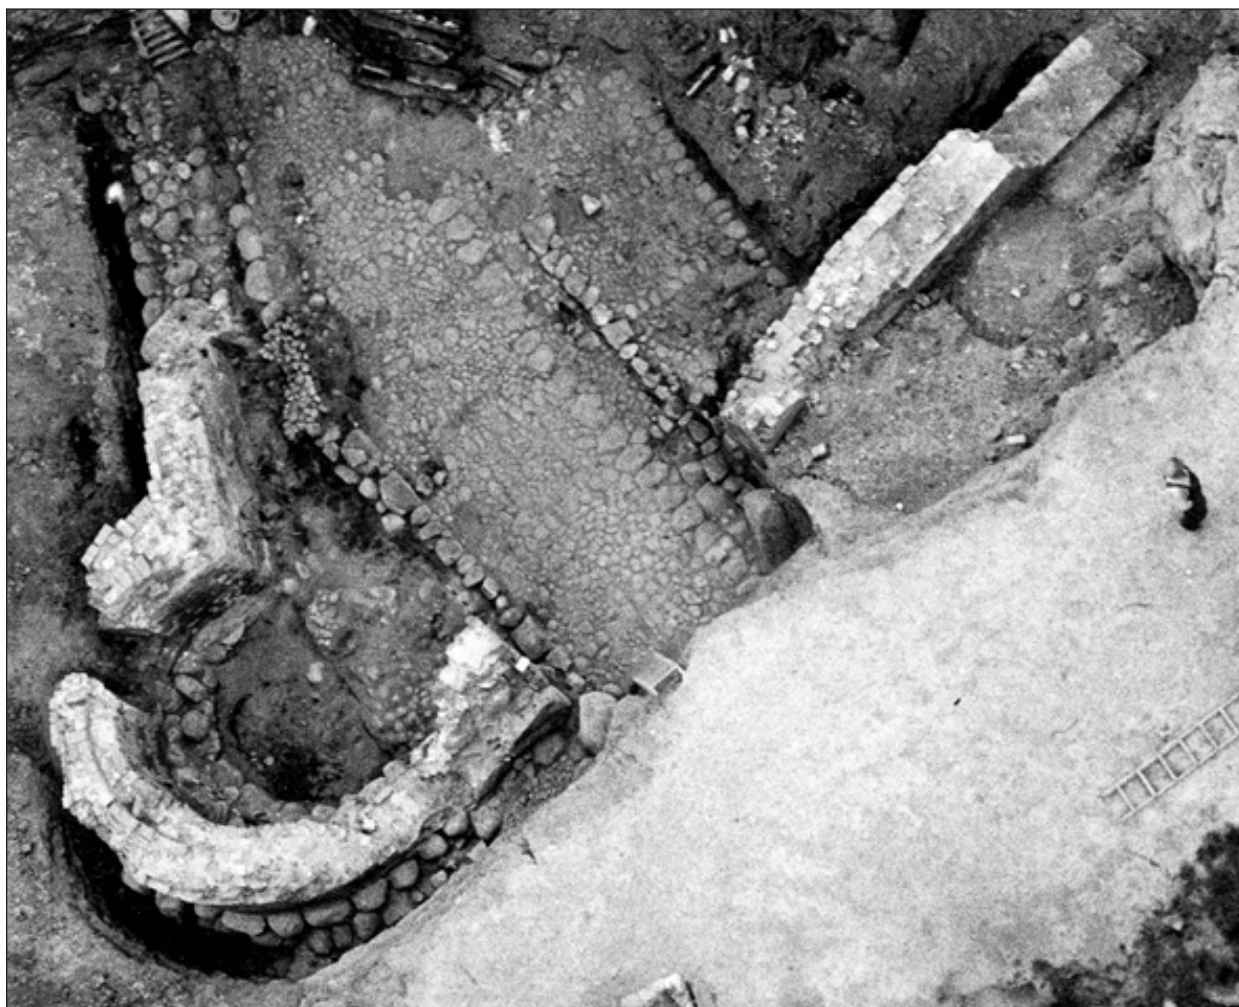
Framsidesbild: 1560-talets kanontorn med skottgluggar och en stenlagd gata. Observera att norr är nedåt i bilden (T009293). Foto: Björn Petersen. Hallands konstmuseum.

1. Kanontorn med skottgluggar, en stenlagd gata och en portbyggnad i korsvirke som grävdes fram 1970. Ett mindre schakt togs upp i gatan och under denna fanns ett sättsandslager, kulturlager och en stenläggning, sannolikt en äldre gata. Efter undersökningen höljdes lämningarna med jord och är därmed bevarade.

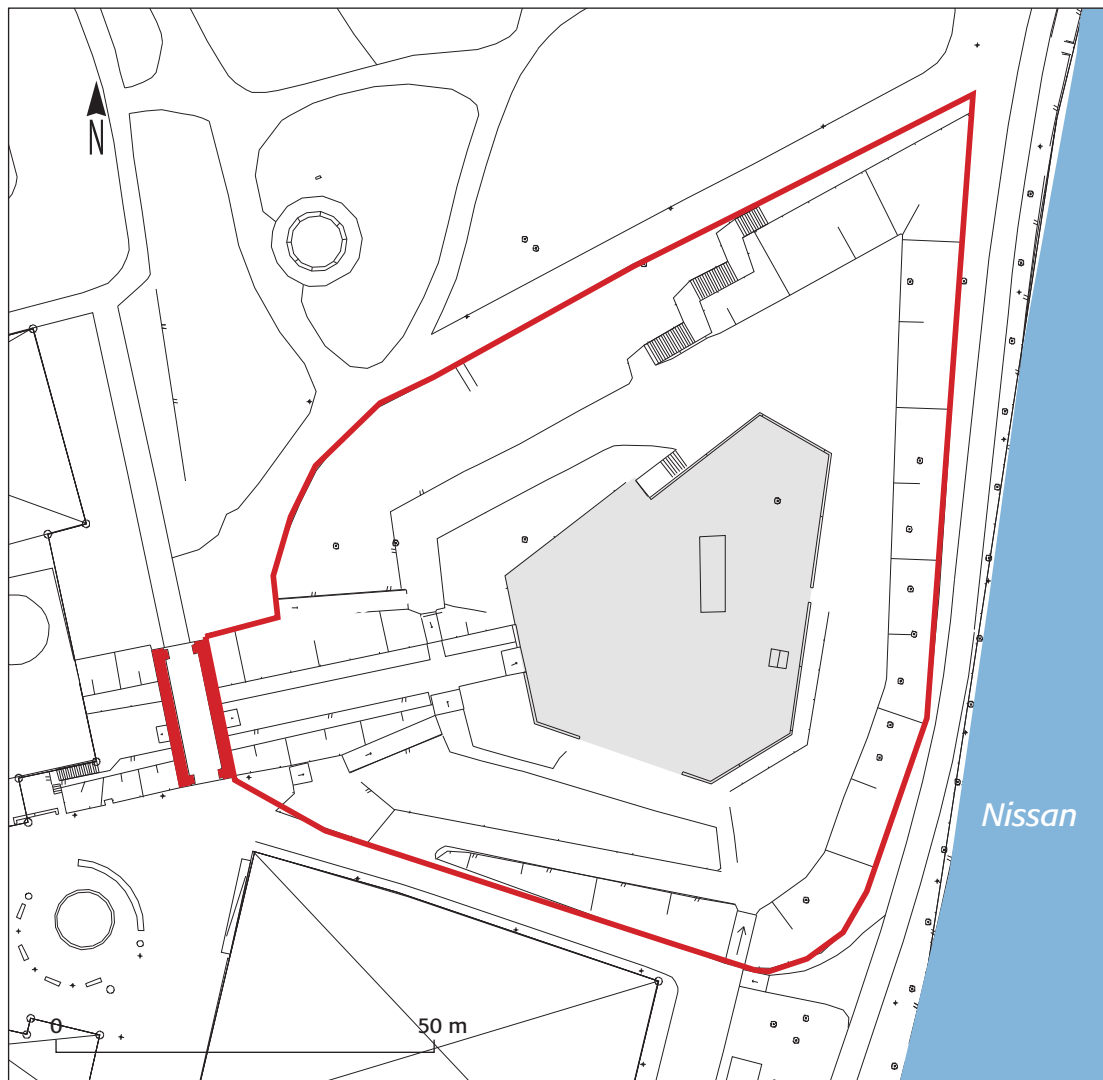
Fig. 1. Plan över Norra bastionen (röd linje) och anslutande Norre Port (rödmarkerad). Högverket är gråmarkerat. Skala 1:1000.

Halmstads kommun, Samhällsbyggnadskontoret, arbetar med planering för omgestaltning av Norre Port och bastionen som är rester av Norra bastionen med högverket Norre Katt (fig 1). Området innehåller arkeologiska lämningar som Halmstad RAÅ 33:1 och 44:1, vilka säkert kan dateras till senmedeltid och nyare tid. Åtgärder med omgestaltning kan medföra att ingrepp i fornlämningen behöver göras, vilket innebär att länsstyrelsen är i behov av kunskapsunderlag inför kommande beslut och har därför beslutat att en arkeologisk arkiv- och byråinventering ska genomföras. Därtill är Halmstads kommun i behov av planeringsunderlag. En arkeologisk utredning, steg 1 har därför genomförts i februari 2016. Utredningen har utförts av personal vid Kulturmiljö Halland.

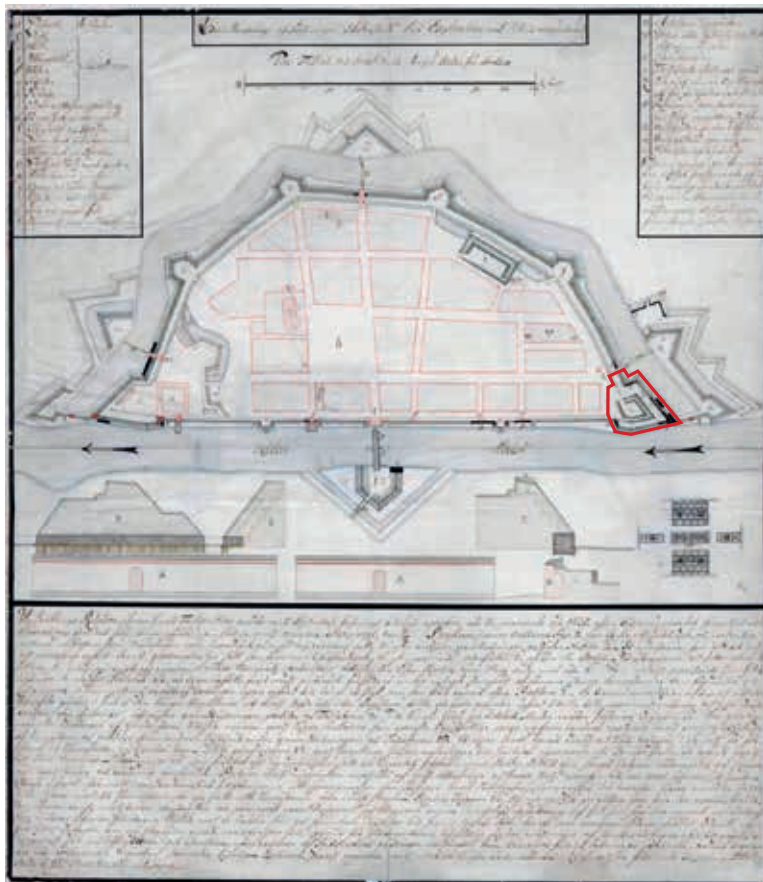
Fig 2. Plan över Halmstad. Den rödmarkerade begränsningen anger bastionens utbredning. Observera att norr är till höger i bilden. Originallet finns i Krigsarkivet. Ritningen/planen är daterad 1695 och ingår i samlingen Stads- och fästningsplaner, Sverige, Halmstad nr 1 b.

Under åren 1598-1605 uppfördes en ny halvcirkulär befästningsring kring Halmstad, med höga jordvallar som begränsades av stenmurar, fyra portar, bastioner med kasematter som inrymde kanoner och i norr och nordväst höga jordverk ”katter” för långskjutande artilleri (fig. 2). Utanför grävdes en bred vallgrav som under fästningstiden fördjupades med en blindgrav. Åtminstone den norra porten kom att placeras en bit från den äldre tegelporten och det norra högverket kom att innesluta den senare. Efter 1600-talets mitt då Halland blev svenskt kom befästningen successivt att förlora sin roll och raserades delvis med början 1735.

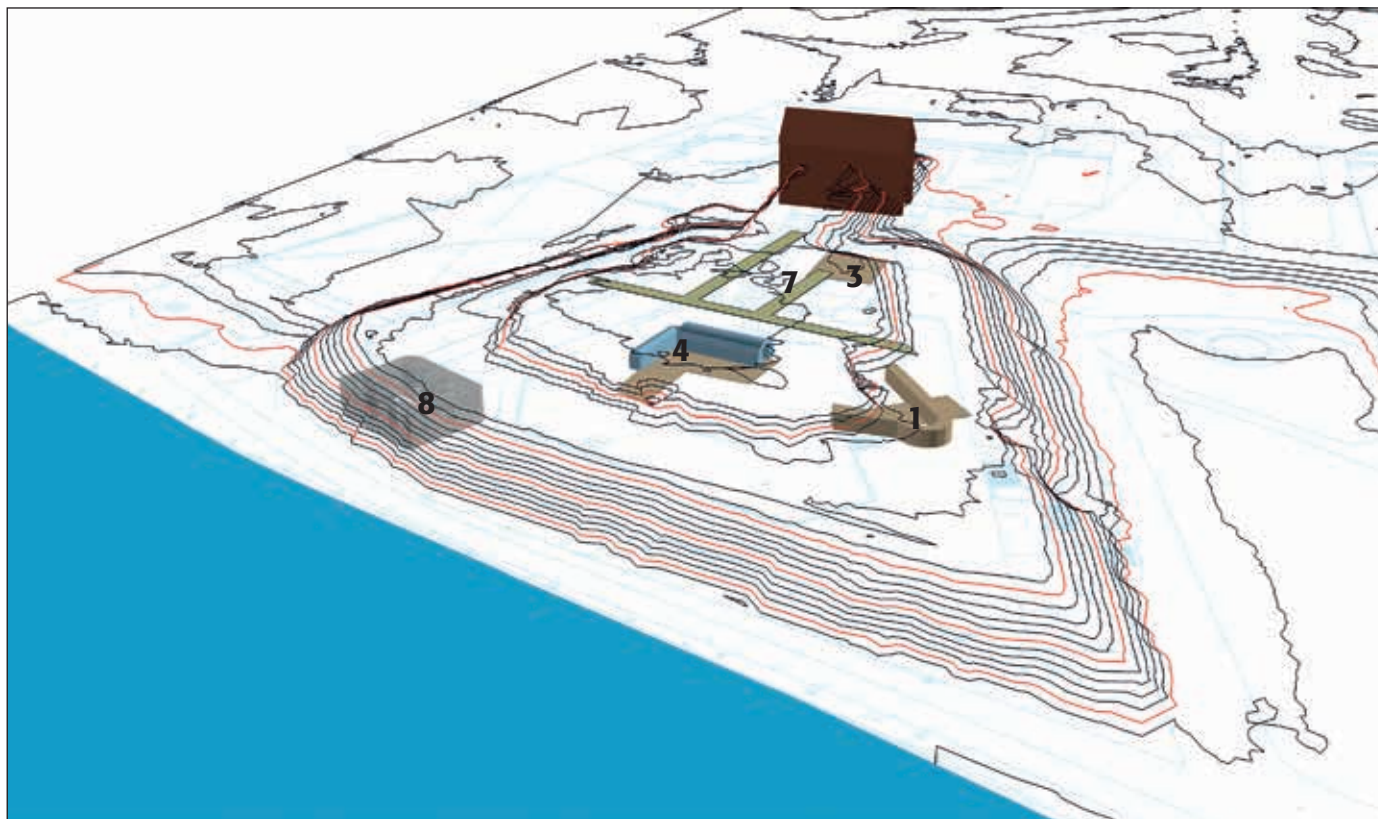
Bilaga 3. 3D-visualisering av de i texten nämnda arkeologiska lämningarna 1, 3, 4 och 8 samt schaktet 7 inlagda i Norra bastionen med högverket. Modellen är baserad på laserdata. Sedd mot sydväst.

2. Stödmurar i norr och väster till högverket framtogs 1971, 1973 och 1990. Alla höljdes med jord och är därmed bevarade.
3. Kasematt i västra delen av bastionen och som delvis frilagts vid fyra olika tillfällen (1923, 1932, 1973 och 1990). Väster om kasematten finns det rester av en stenläggning. Delvis? bevarade. Ritningen visar de delar som blivit framgrävda.

4. Krutkällare som bör ha tillkommit under 1640-talet efter att man satte igen kanonportarna på kasematterna. Översta delen synlig. Gången in till krutkällaren har ett äldre utseende men kan vara yngre. Bevarad.

7. Sökschakt med kulturlager i form av konstruktionslager till högverket dokumenterades 1970. Delvis bevarade.

Då ingreppen i bastionen under modern tid varit begränsade kan andra konstruktioner vara bevarade. Sannolikt finns det ytterligare *en kasematt* i bastionens sydöstra del (8). Den bör ligga kvar med skottportarna riktade mot söder och kan vara tämligen intakt. Observera att placeringen av kasematten på ritningarna och 3D-visualiseringarna (bilaga 1–6) visar att det finns en arkeologisk lämning i området, men inte dess exakta läge. Även fler lämningar efter 1560-talsbefästningen bör vara bevarade på en nivå kring +4–6 m ö.h. Under dessa lämningar finns med all sannolikhet rester av stadens äldsta befästning (1300-tal) och medeltida kulturlager.

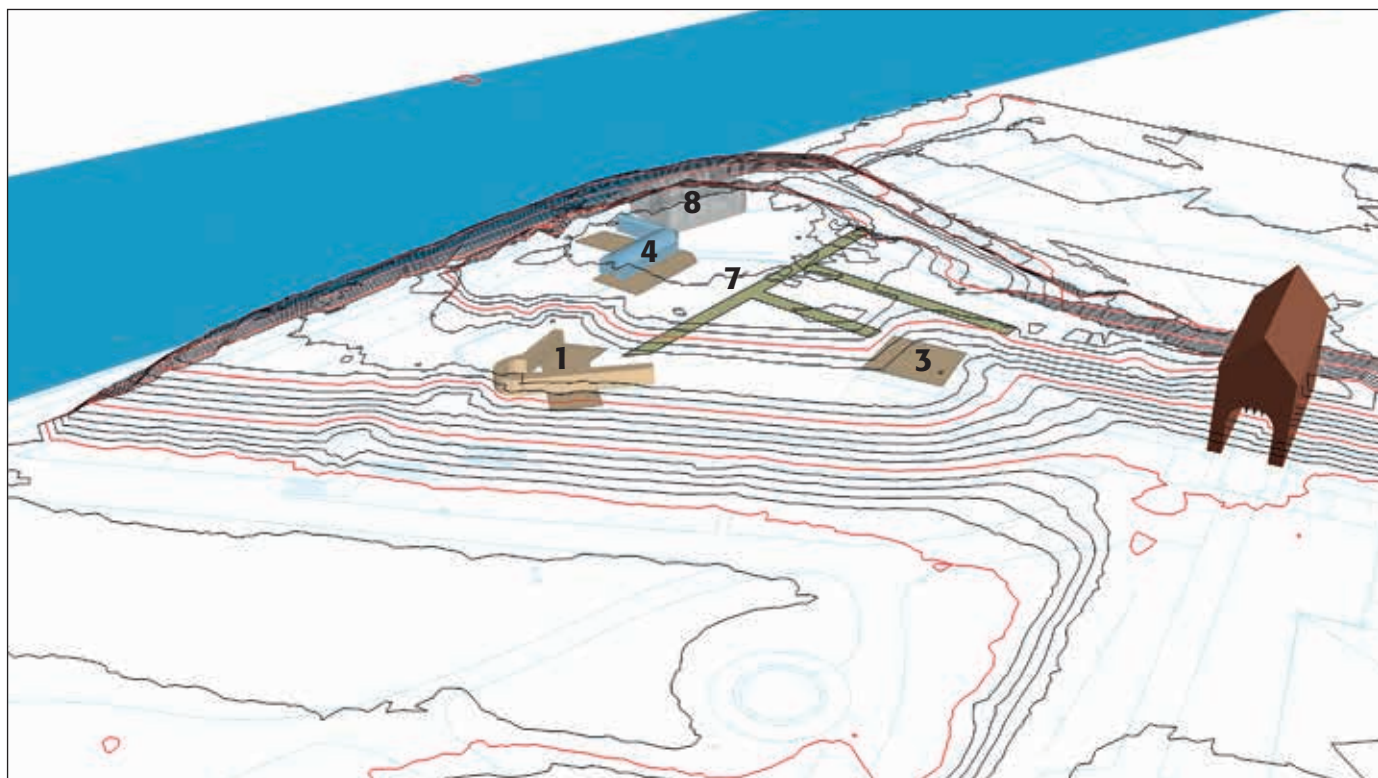
Bilaga 4. 3D-visualisering av de i texten nämnda arkeologiska lämningarna 1, 3, 4 och 8 samt schaktet 7 inlagda i Norra bastionen med högverket. Modellen är baserad på laserdata. Sedd mot syd.

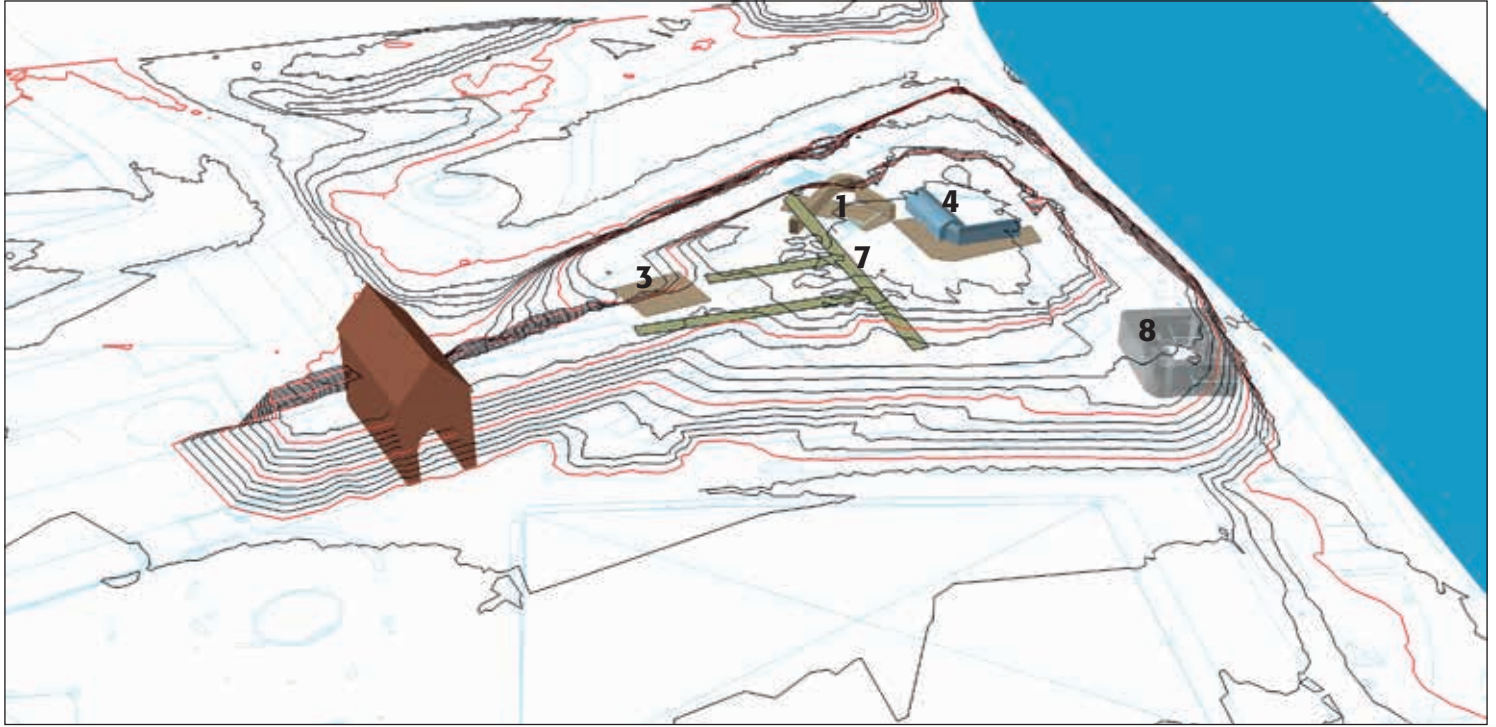
Bilaga 5. 3D-visualisering av de i texten nämnda arkeologiska lämningarna 1, 3, 4 och 8 samt schaktet 7 inlagda i Norra bastionen med högverket. Modellen är baserad på laserdata. Sedd mot nordost.
