ARKEOLOGISK UTREDNING 2019

# UTREDNING INFÖR GC-VÄG UTMED VÄG 613 MELLAN KUSTVÄGEN OCH HARPLINGE SAMHÄLLE

Halland, Halmstad kommun, Harplinge socken,  
Skee 1:2, Lilla Skee 2:2, Kulla 1:1, Harplinge 5:4, 5:6, 8:2

RAPPORT KULTURMILJÖ HALLAND 2020:34

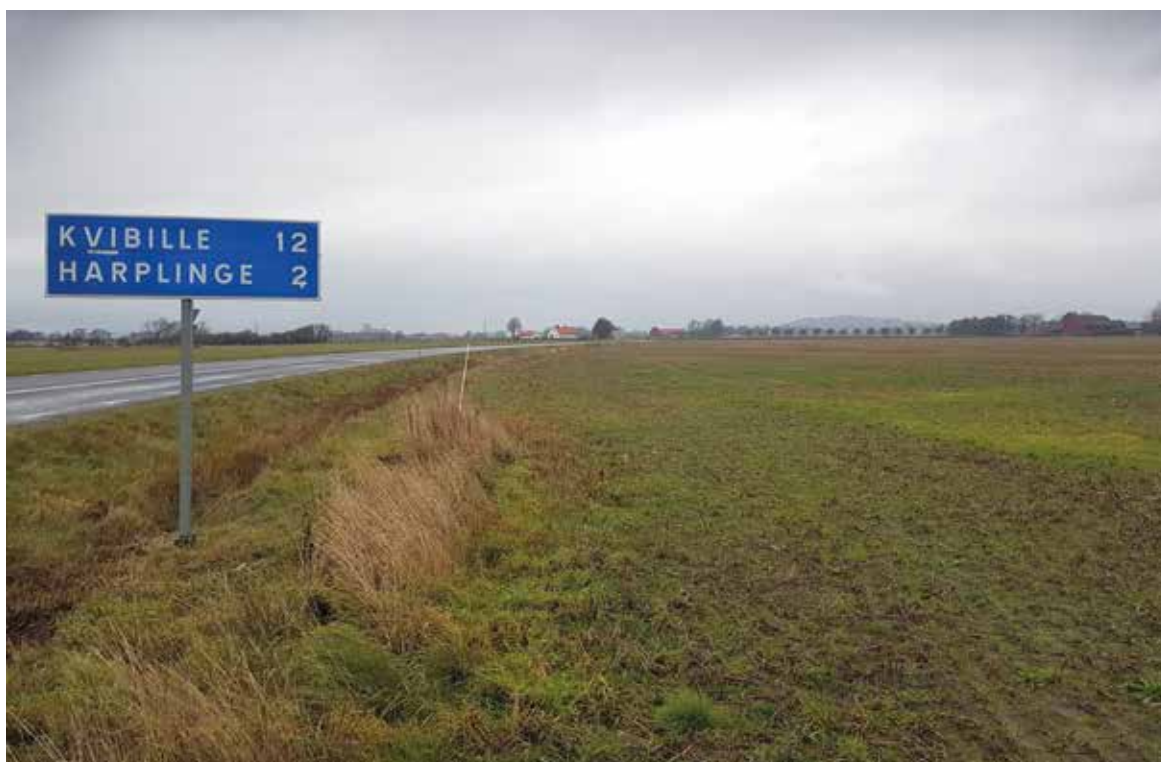
Bild framsida: Södra delen av utredningsområdet innan schaktning. Mot NO.

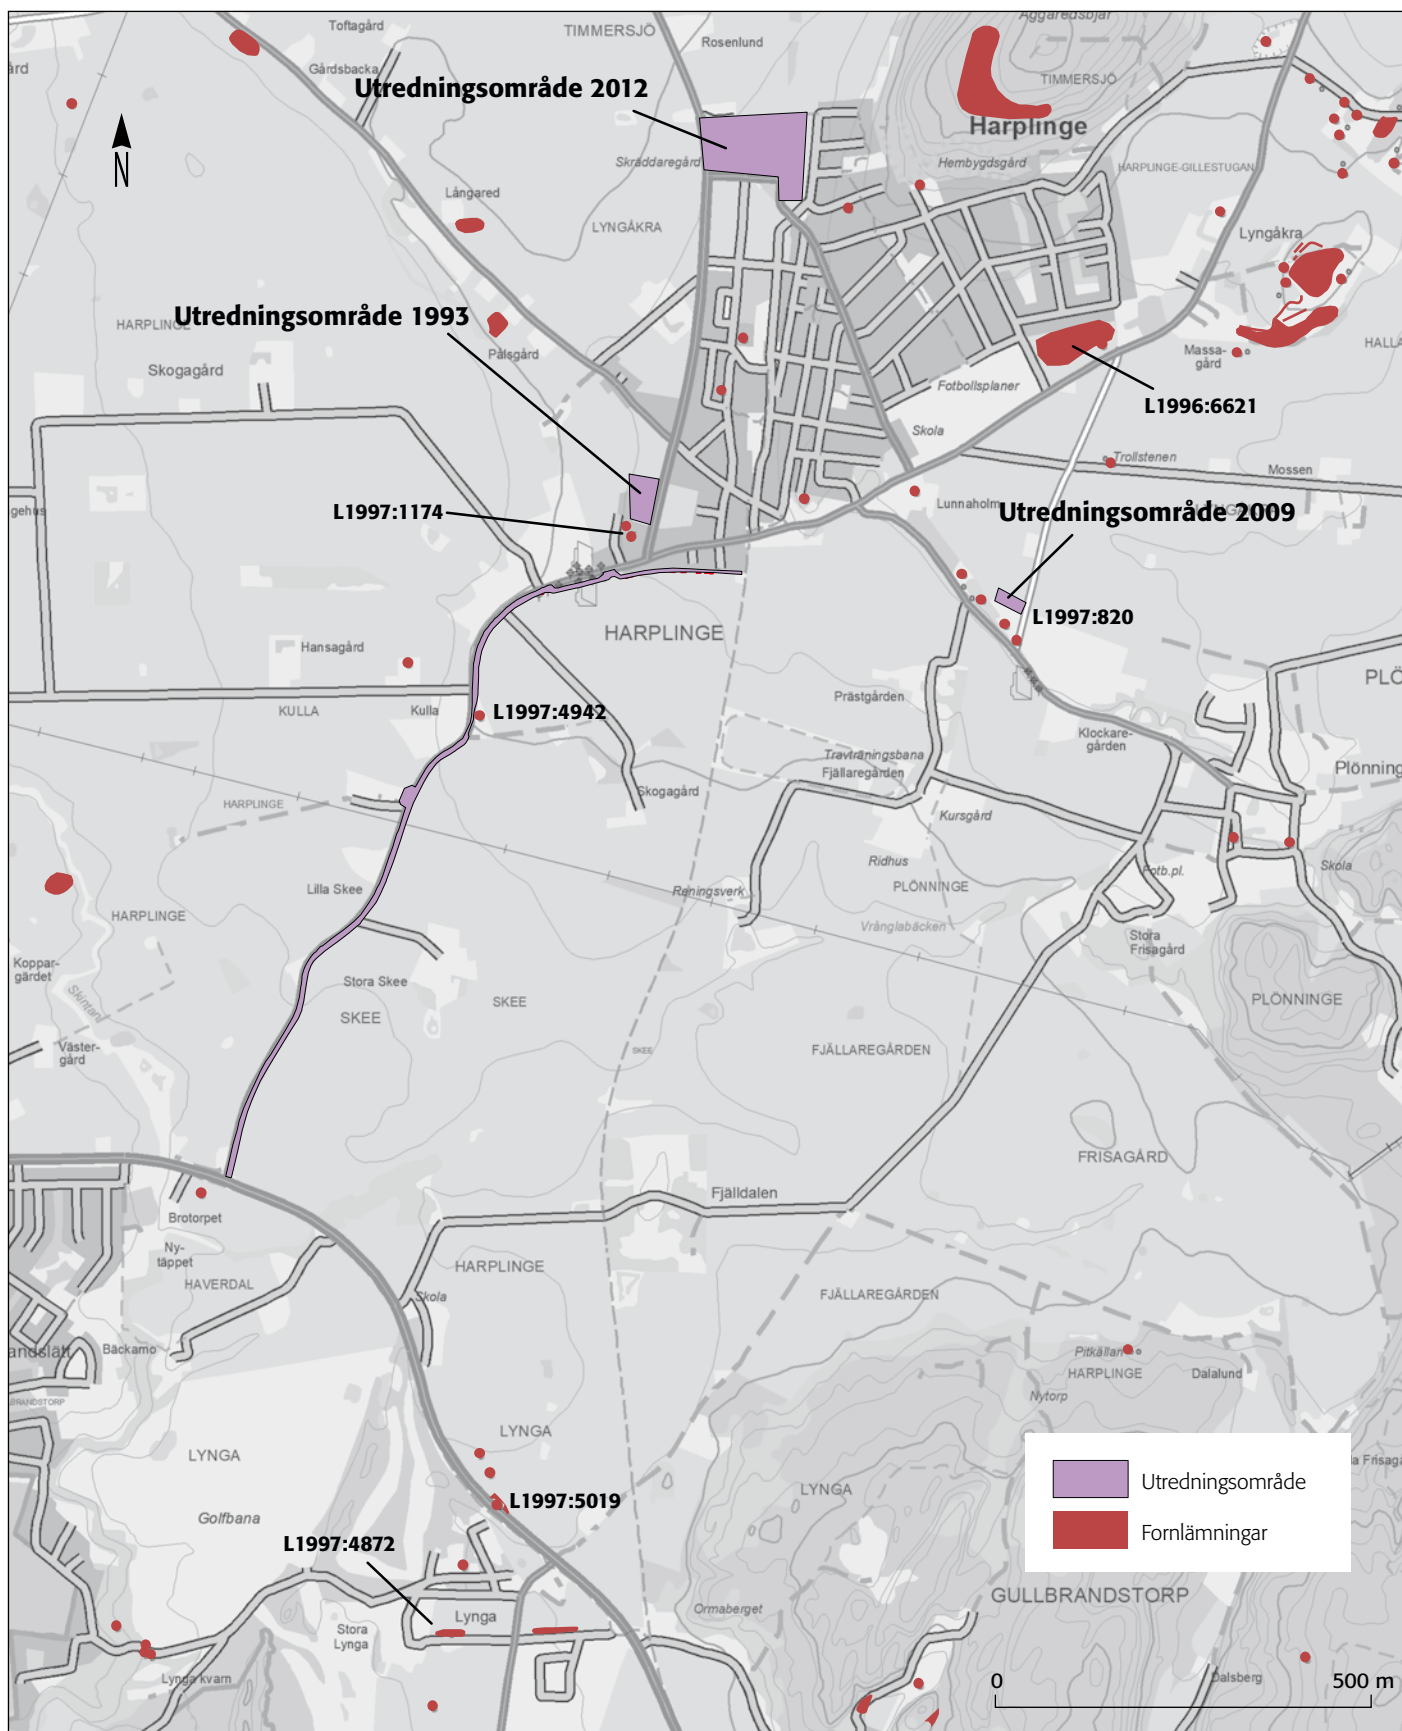
Figur 2. Undersökningsområdet och det omgivande fornlämningslandskapet. De fornlämningar och undersökta platser som omnämns i texten har etikett. Skala 1:20 000.

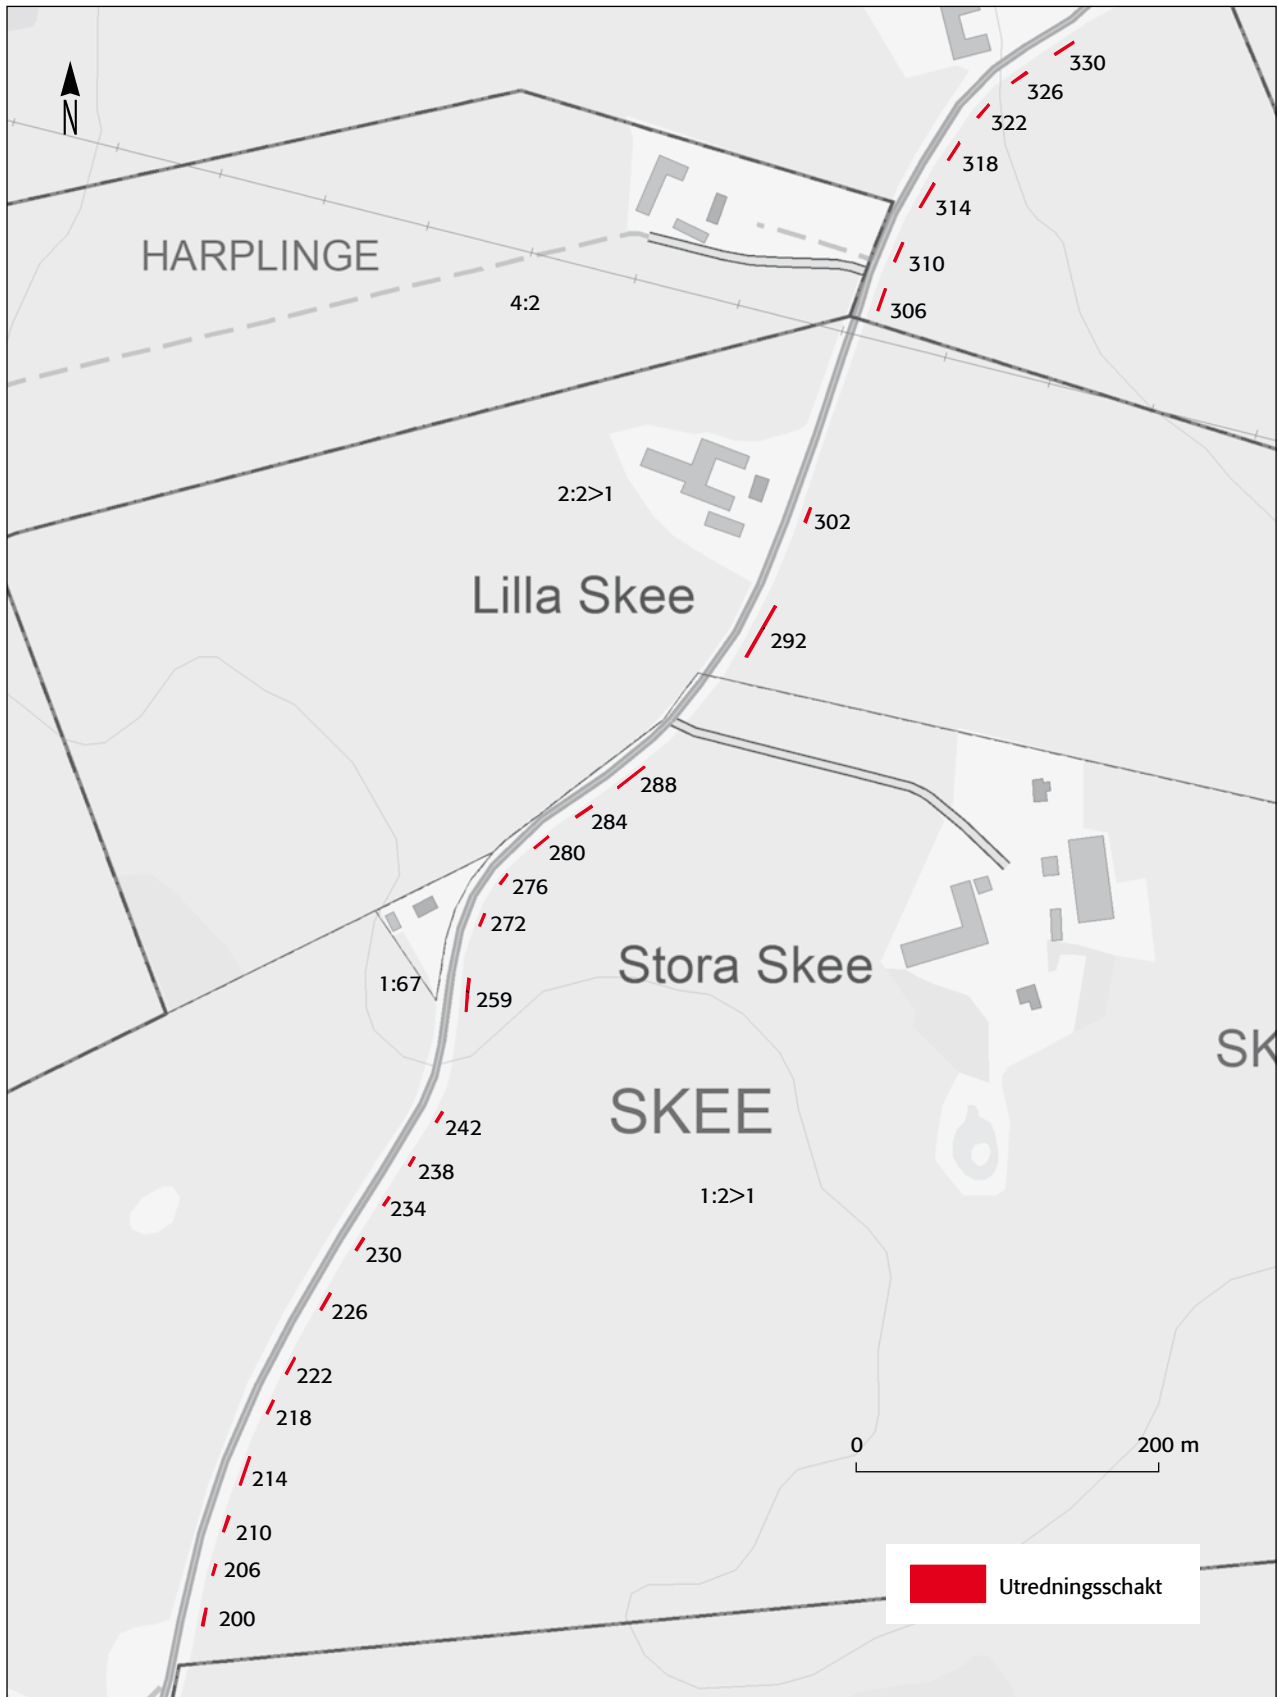
Figur 3. Södra delen av undersökningsområdet. Skala 1:5000

Markförhållandena fram till gården Stora Skee var mycket likartade. Mellan 0,3–0,4 meter matjord överlagrade våt silt eller lera i samtliga 17 schakt fram till gården (schaktnummer OS200 -OS288). Inget av antikvariskt värde påträffades i något av dessa schakt.

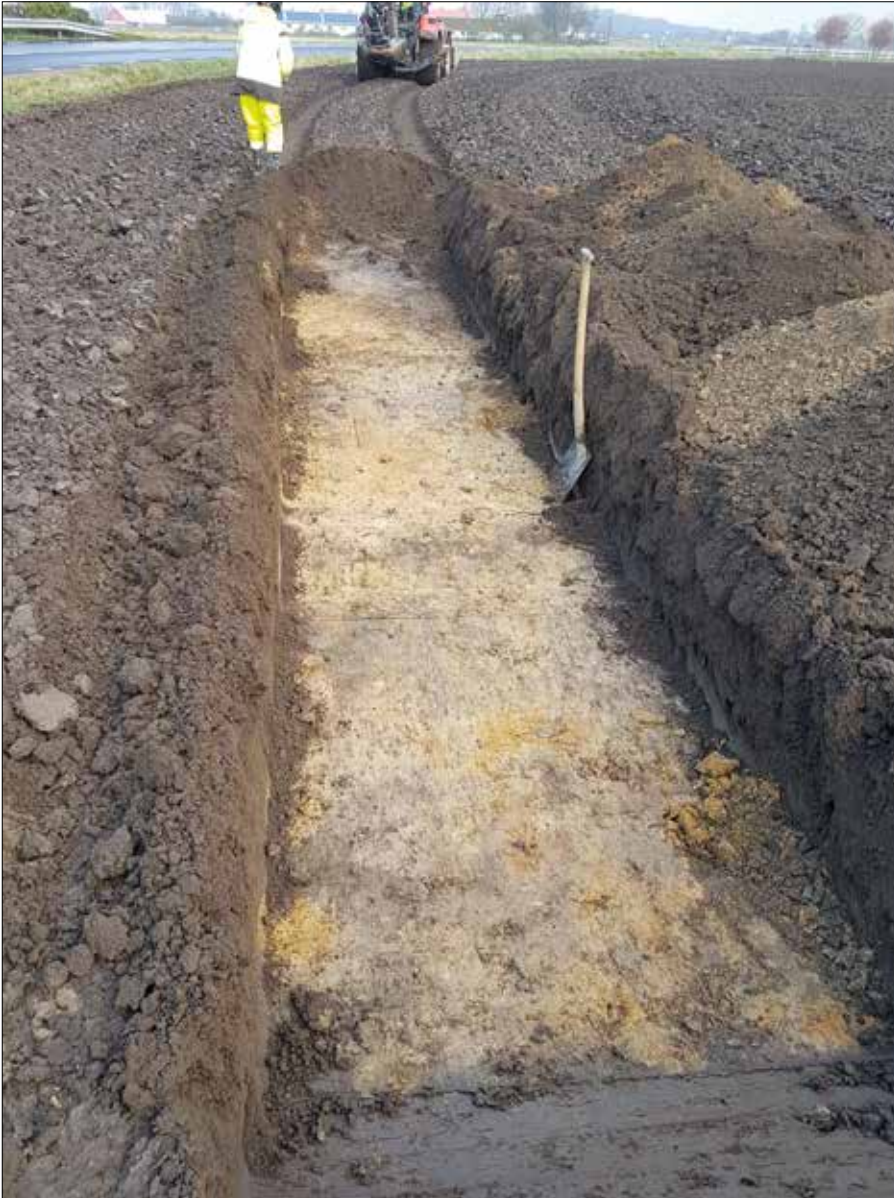
Figur 4. OS259 under utgrävning. Schaktet var mycket typiskt för i princip alla schakt i den södra delen av utredningsområdet. Upp till 0,4 meter tjocka matjordslager över silt eller lera. Foto: Ola Kadefors. (Fotonr. 2020-23-2).

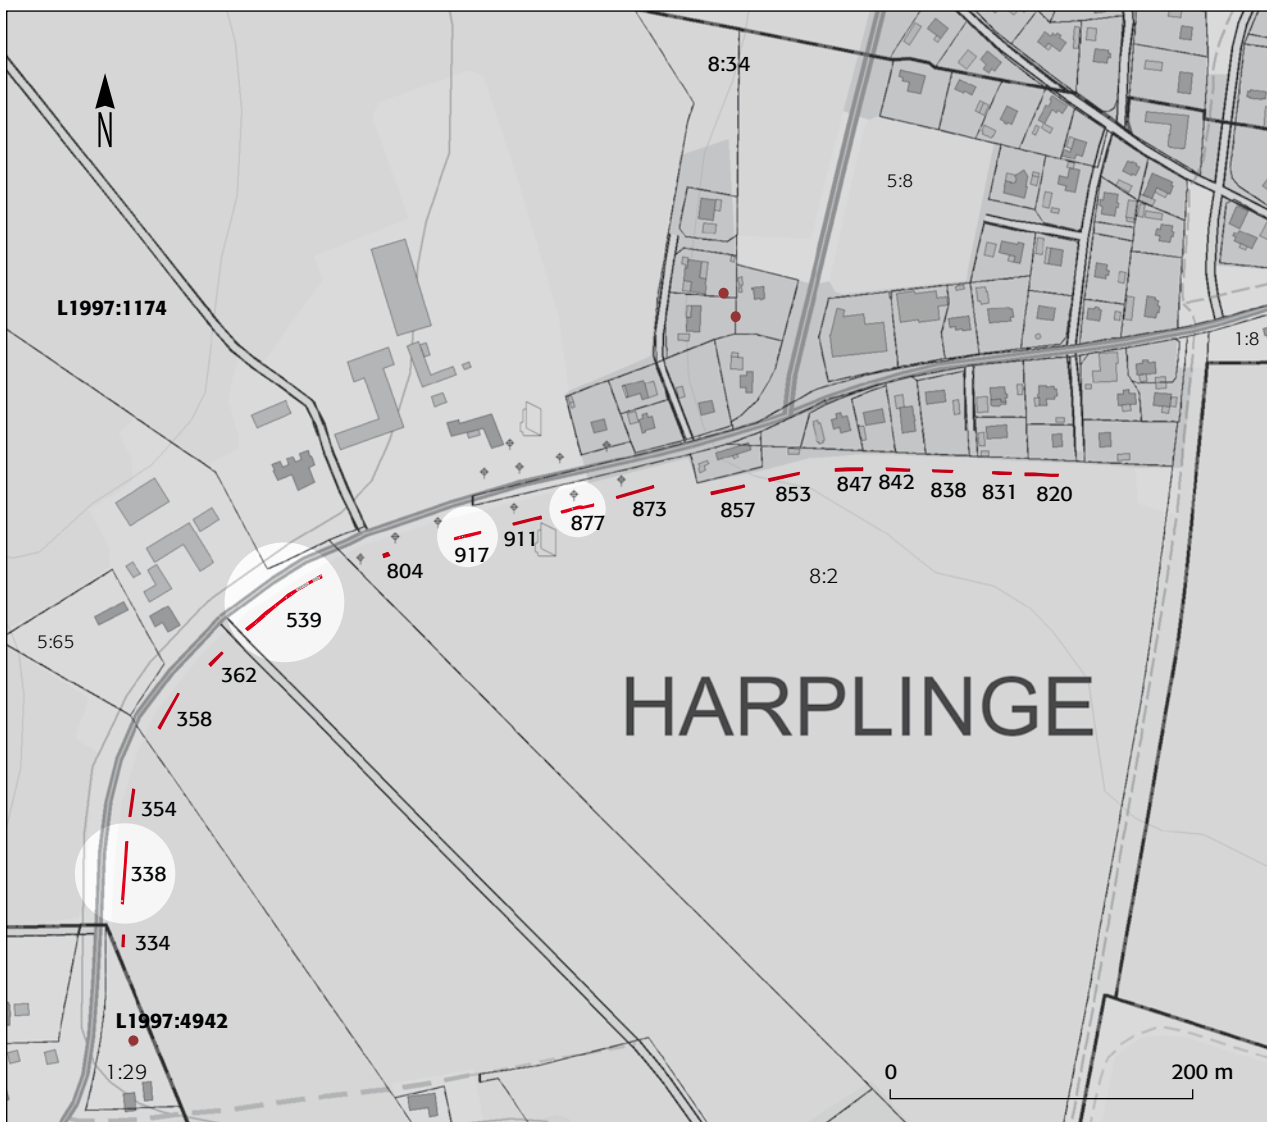
Figur 5. Norra delen av undersökningsområdet. Schakt med fornlämningar är inringade. Skala 1:5000

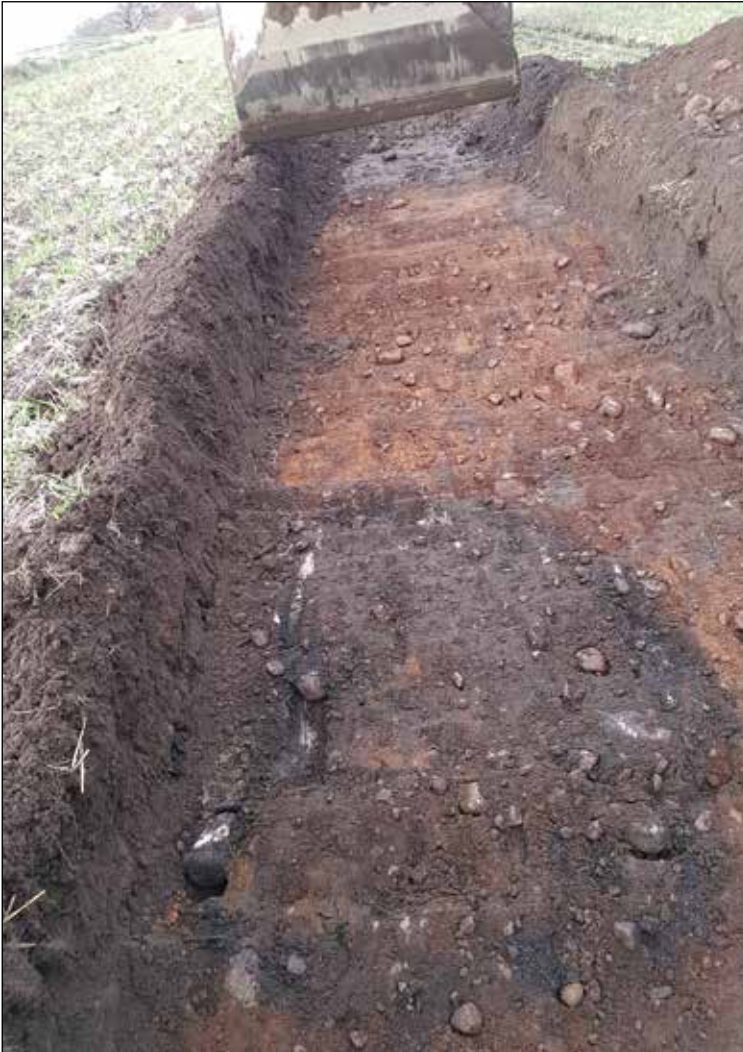
Figur 6. Härden AH344 i OS338. Öster om gården Kull förändras alven till grusig sand. Mot NO. Foto: Ola Kadefors. (Fotonr. 2020-23-3).

I höjd med gården Kulla var utredningsområdet smalt och tangerande flera underliggande kablar, vilket innebar att grävande arkeologi bedömdes vara svårtillgänglig. Terrängen var också här tämligen kraftigt sluttande, vilket inte heller borgar för en gynnsam fornlämningspotential, varför området hoppades över. Schaktningen återupptogs istället inom fastigheten Harplinge 5:5 och 5:6. Matjordslagret var här mellan 0,2–0,3 meter tjockt och undergrunden bestod i huvudsak av grusig sand. Steninnehållet i marken är också generellt talrikare. Det finns en eventuell urnegrav registrerad i närheten av schaktet OS334, L1997:4952. I OS334 påträffades dock inga lämningar alls. I schaktet OS338, som är beläget strax norr om OS334, påträffades en hård, AH344. Härden har i fornlämningsregistret registrerats

som L2019:6573, Härd. Denna härd var dock solitär i det att inga ytterligare anläggningar påträffades. Ej heller påträffades några lämningar i de följande schakten OS354, OS358 och OS362. Härden föranleder enligt Kulturmiljö Hallands bedömning ej några ytterligare antikvariska åtgärder.

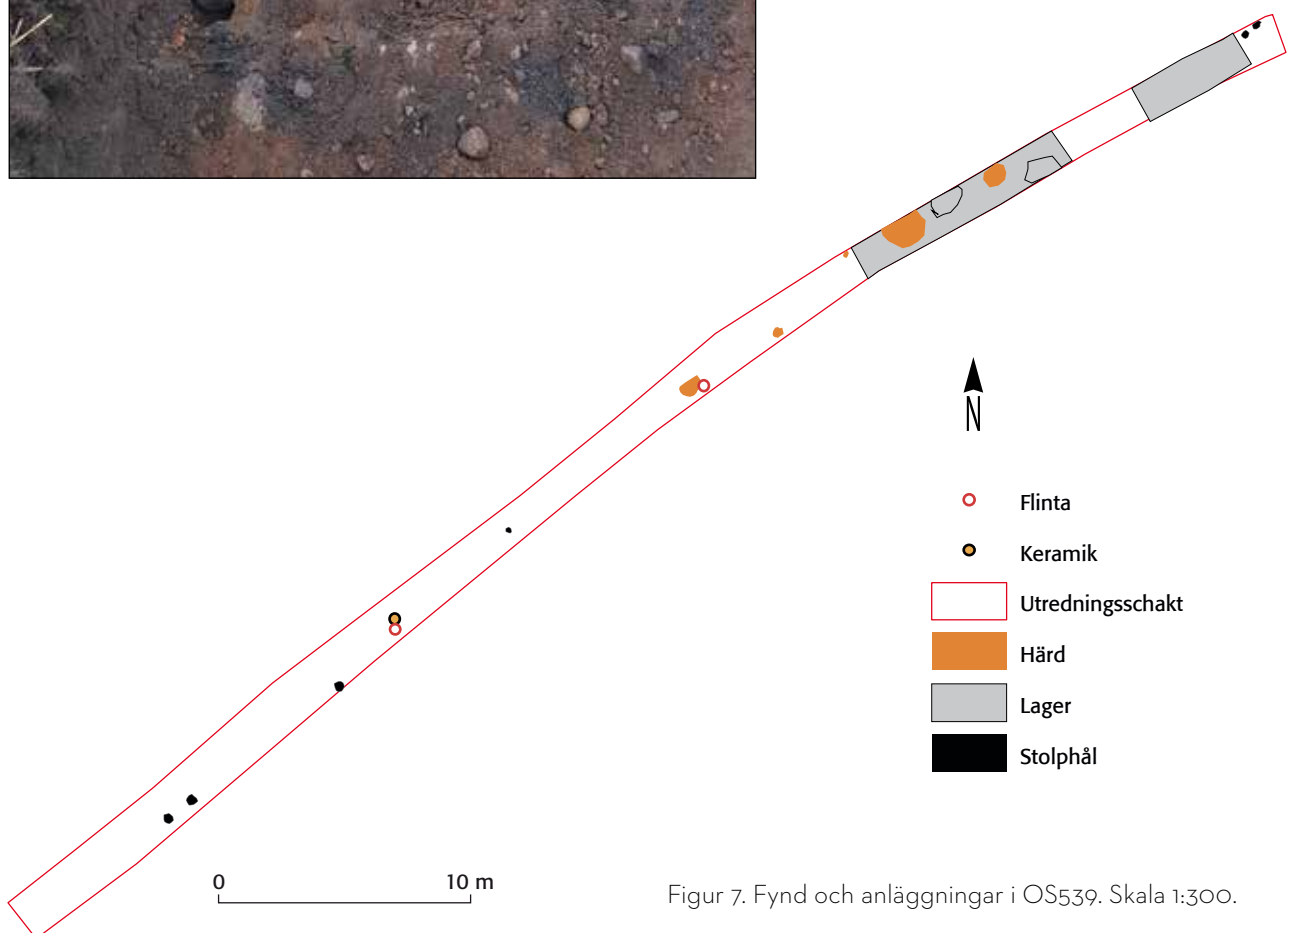
Figur 7. Fynd och anläggningar i OS539. Skala 1:300.

Invid början på Harplinge samhälle påträffades i schakt OS539 ett antal förmodat förhistoriska lämningar. Matjordslagret i OS539 var mellan 0,2–0,3 meter och undergrunden bestod här av grusig sand med ett rikt inslag av knytävsstor sten. Det förekom även vissa upp till 0,6 meter stora block. Sammantaget påträffades i detta schakt 6 stolphål, 5 härdar och 4 lager eller lagerrester. Lagren, som låg i den östra delen

av schaktet, har en humös fyllning med inslag av kol och sot (AL504 och AL511). Två lagerrester av sotblandad bränd lera (AL471 och AL492) mättes också in, men det är möjligt att alla lager ursprungligen är ett och samma. Lagren framträder direkt under ploggången så huvuddelen av dem är bortplöjda. Dessa lager var svåra att avgränsa och intrycket är att det är frågan om raseringsmassor från en nedbrunnen byggnad. Lagren grävdes ej, detta är ej tillåtet inom ramen för en arkeologisk utredning och därför är deras faktiska tjocklek okänd, men det är ej osannolikt att den nedbrunna byggnaden (om det är en sådan) är förhistorisk då det påträffades två brunna stolphål (AS529 och AS518) i schaktets östra ände i direkt anslutning till brandlagren. Det skall

också påpekas att inget recent material (såsom rödgods, tegel eller glas) påträffades i lagrens närhet. Däremot påträffades två flintavslag och en liten bit förhistorisk keramik i de centrala delarna av OS539. Dessa fynd tog ej in. Den i OS539 påträffade fornlämningen har i fornlämningsregistret registrerats som L2019:6584, Boplatslämning övrig. Kulturmiljö Halland bedömer att fornlämningen bör underkastas en arkeologisk förundersökning i händelse av exploatering.

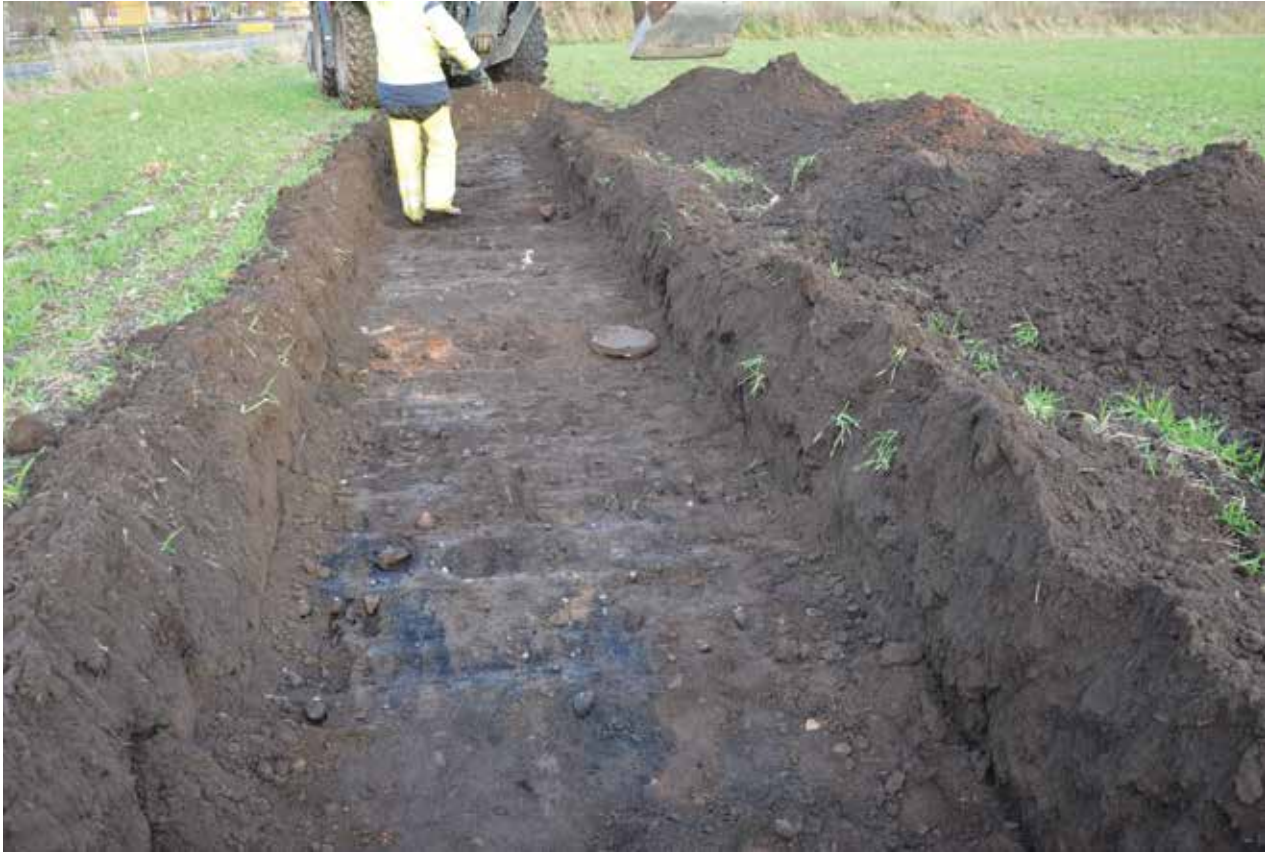
Figur 8. Brandlagret schaktas fram i OS539. Mot O. Foto: Ola Kadefors. (Fotonr. 2020-23-4).

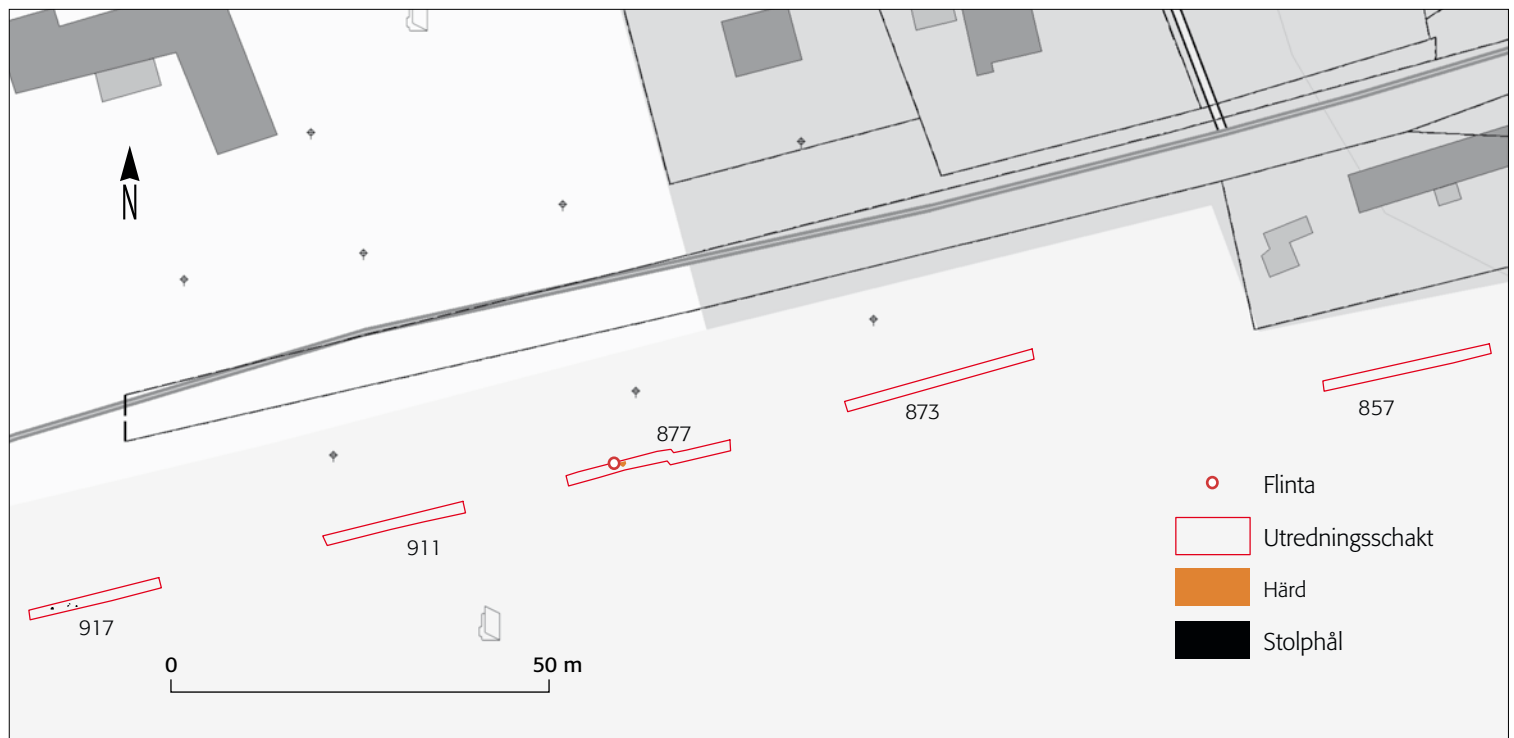
Figur 9. Schakt med anläggningar i den östra delen av utredningsområdet. Skala 1:1000.

Öster om OS539 fanns ett område som innehöll rikligt med kablar, något som gjorde det osäkert att gräva i området på ett säkert vis. I schaktet OS804 fanns ett dike och i schaktet därefter, OS917, påträffades fyra stolphål i den västra delen av schaktet. De fyra stolp-

hålen indikerar att det inom området finns en förhistorisk bebyggelse. Dessa stolphål har i fornlämningsregistret registrerats som L2019:6679, Boplatslämning övrig. Kulturmiljö Halland bedömer att L2019:6679 bör underkastas en arkeologisk förundersökning i händelse av exploatering.

Väster om OS917, påträffades i OS877 en härd och ett flintavslag. Denna härd var cirkulär och drygt 0,80 meter i diameter. Flintavslaget var av ordinär typ utan signifikanta attribut som kunde indikera någon specifik tidsperiod. Stolphålen i OS917 och härd i OS877 indikerar att det i området finns boplatslämningar. Härd och flintavslaget har registrerats som L2019:6682 i fornlämningsregistret. Kulturmiljö Hal-
