ARKEOLOGISK UTREDNING 2020

# NY SPILLVATTENLEDNING I SKREA

Skrea 2:4, 2:5, 2:36, 2:39, 2:72 och 4:5, Skrea socken, Falkenbergs kommun, Hallands län

RAPPORT KULTURMILJÖ HALLAND 2020:57

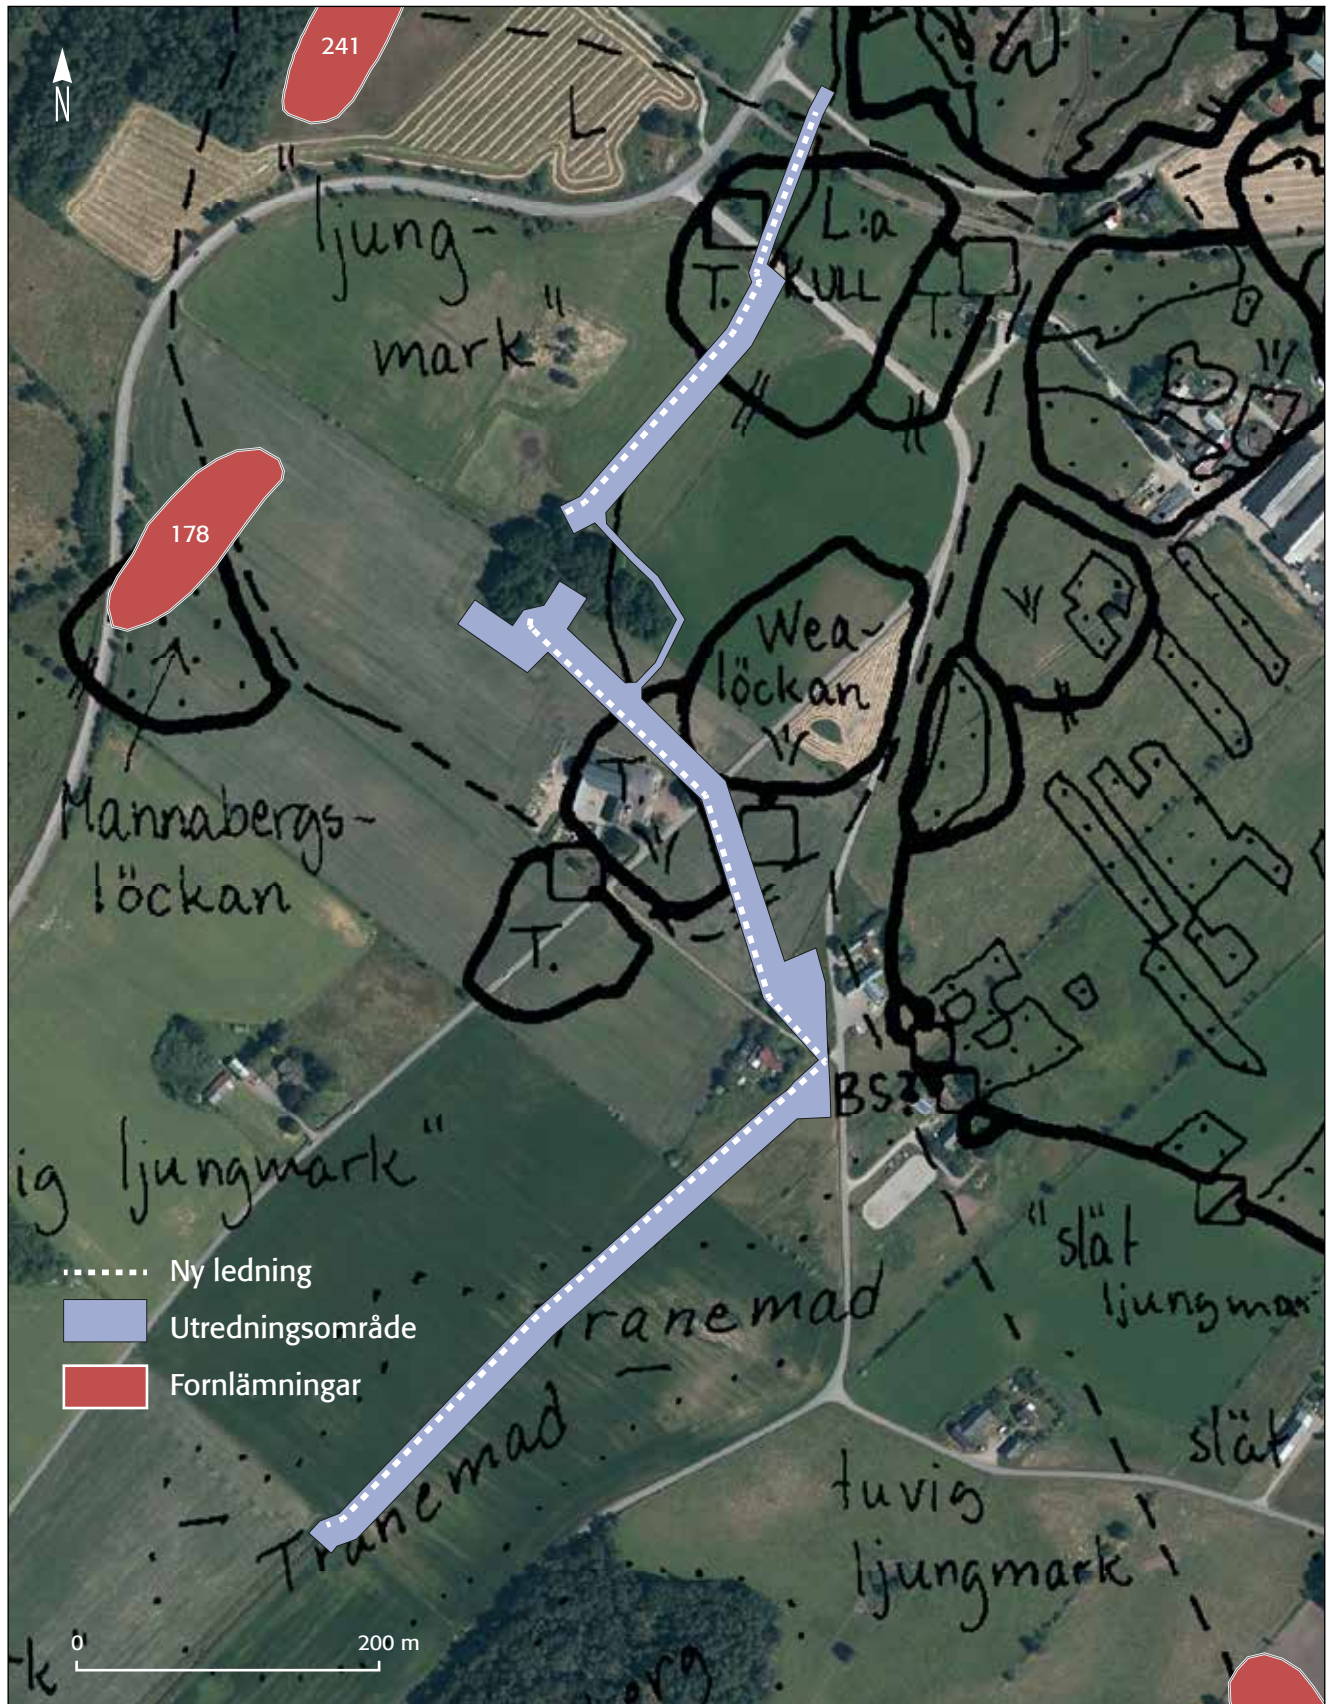
Fig 1. Ortofoto med historiskt kartöverlägg Akt 10 från år 1791 visande äldre gårdslägen och aktuellt utredningsområde (lila). Inägor (åkermark) markerade med prickade ytor. Skala 1:5000.

ursprungligt markerade arkeologiska utredningsområdet. Det arkeologiska utredningsområdet kom därför att motsvara den senare sträckningen av arbetsområdet som är uppdelat i 2 delområden, på var sida om en märkegrav dit spillvatten leds. Aktuellt utredningsområde är markerat i figur 1. Vid märkegravens östra sida finns en smal remsa som sammanbinder delområdena. Den sammanbindande delen skall användas för transport av fordon vid ledningsarbetet och ej grävas.

Utredningsområdet följer den lägst liggande delen i landskap och terräng där även den nu uttjänta spillvattenledningen är placerad. Spillvattenledningen utgör också en rätad och kulverterad bäck som kan ses i äldre kartöverlägg från 1700 talet, (figur 1 och 4), i form av en

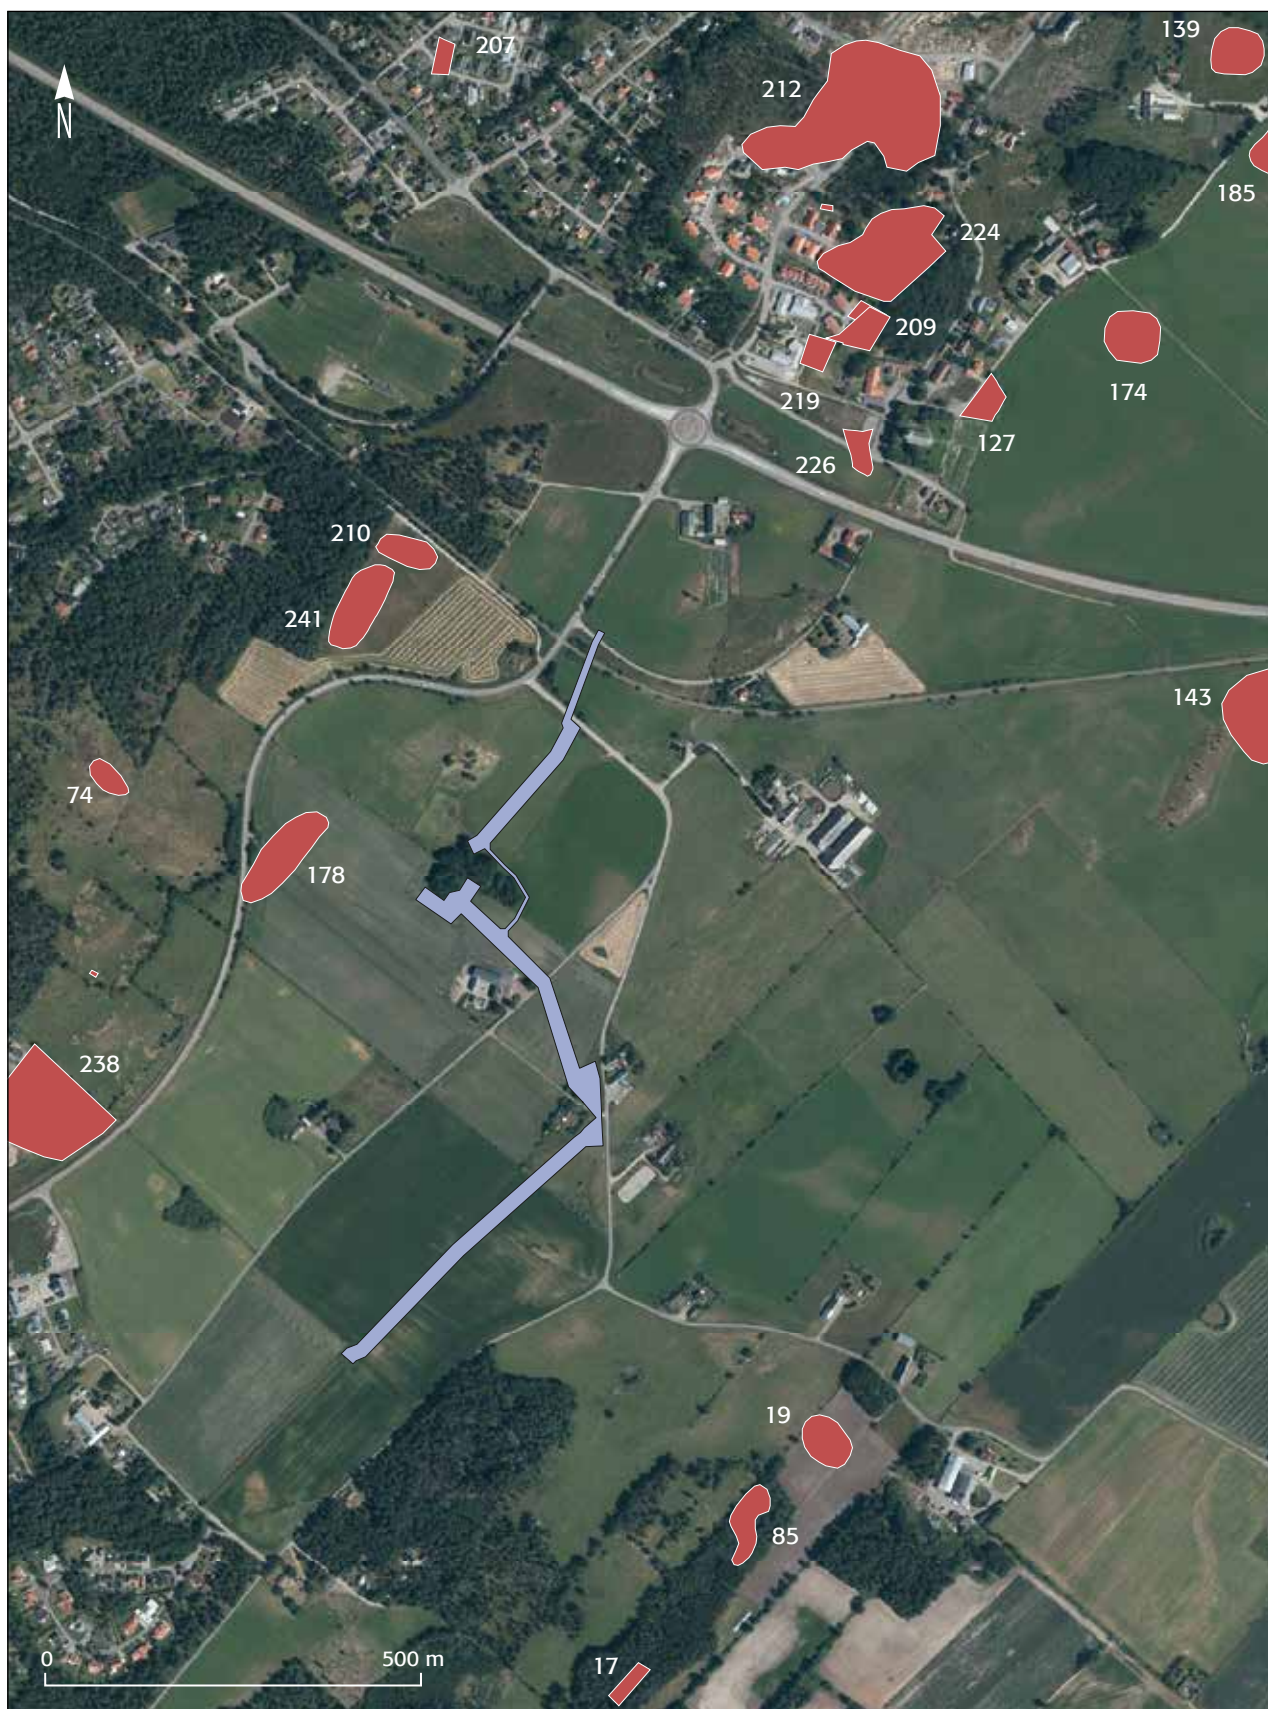
Fig 2. Översiktskarta för området kring utredningsområdet (lila) med fornlämningar (rött) i form av boplatser, fossil åker, hålvägar, gravar och fyndplatser markerade. Skala 1:10 000.

På ett avstånd mellan 200 till 500 meter väster om utredningsområdet finns boplatzlämningarna Skrea 74, 178, 210, 238 och fossil åkermark Skrea 241. Inom 1 kilometer norr om utredningsområdet finns ett antal boplatzlämningar, fossil åkermark och fyndplatser: Skrea 127, 139, 174, 185, 207, 209, 212, 219, 224 och 226. Mot öst och i söder påträffas boplatserna Skrea 143, 17, 19 och 85. Ett flertal av dessa fornlämningar är idag undersökta och borttagna i samband med att ny bebyggelse uppförts.

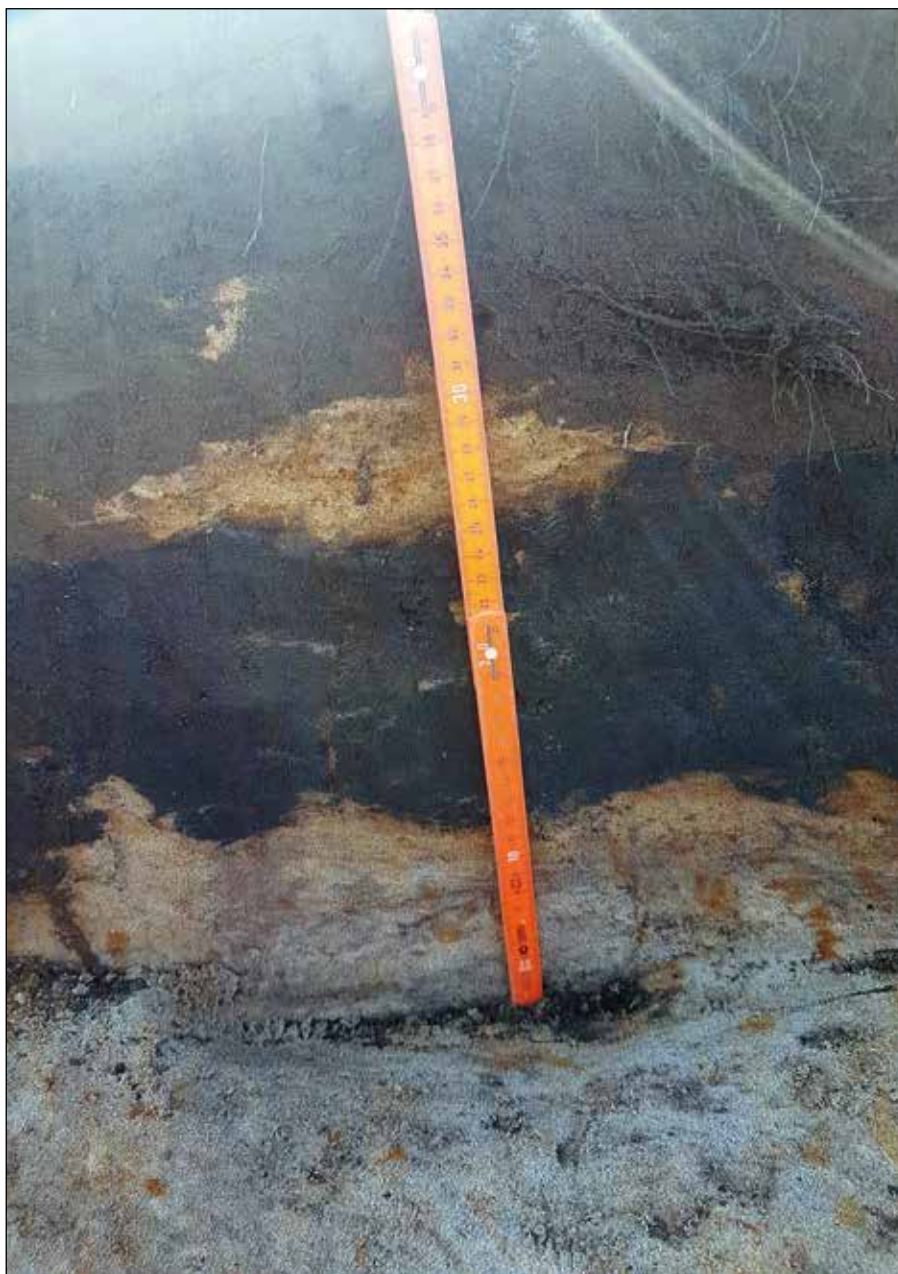
Foto nr: 2020-40-02.

Fig 4. Schaktkant mot öst i schakt 313 visande ett 0,13 meter tjockt lager efter förmultnad vegetation mellan matjord och grå sand i schaktets botten. Schaktet är placerat inom en tidigare kärrmark kallad Tranemad i utredningsområdets södra del.

**Schakt 318.** Längd 66,49 meter, 118,7 m<sup>2</sup>. Matjord 0,3 meter. Därunder ett torvlager 0,13 meter. Underliggande grå sand med vattenavsatta humösa fläckar som utgör spår av förmultnad vegetation.

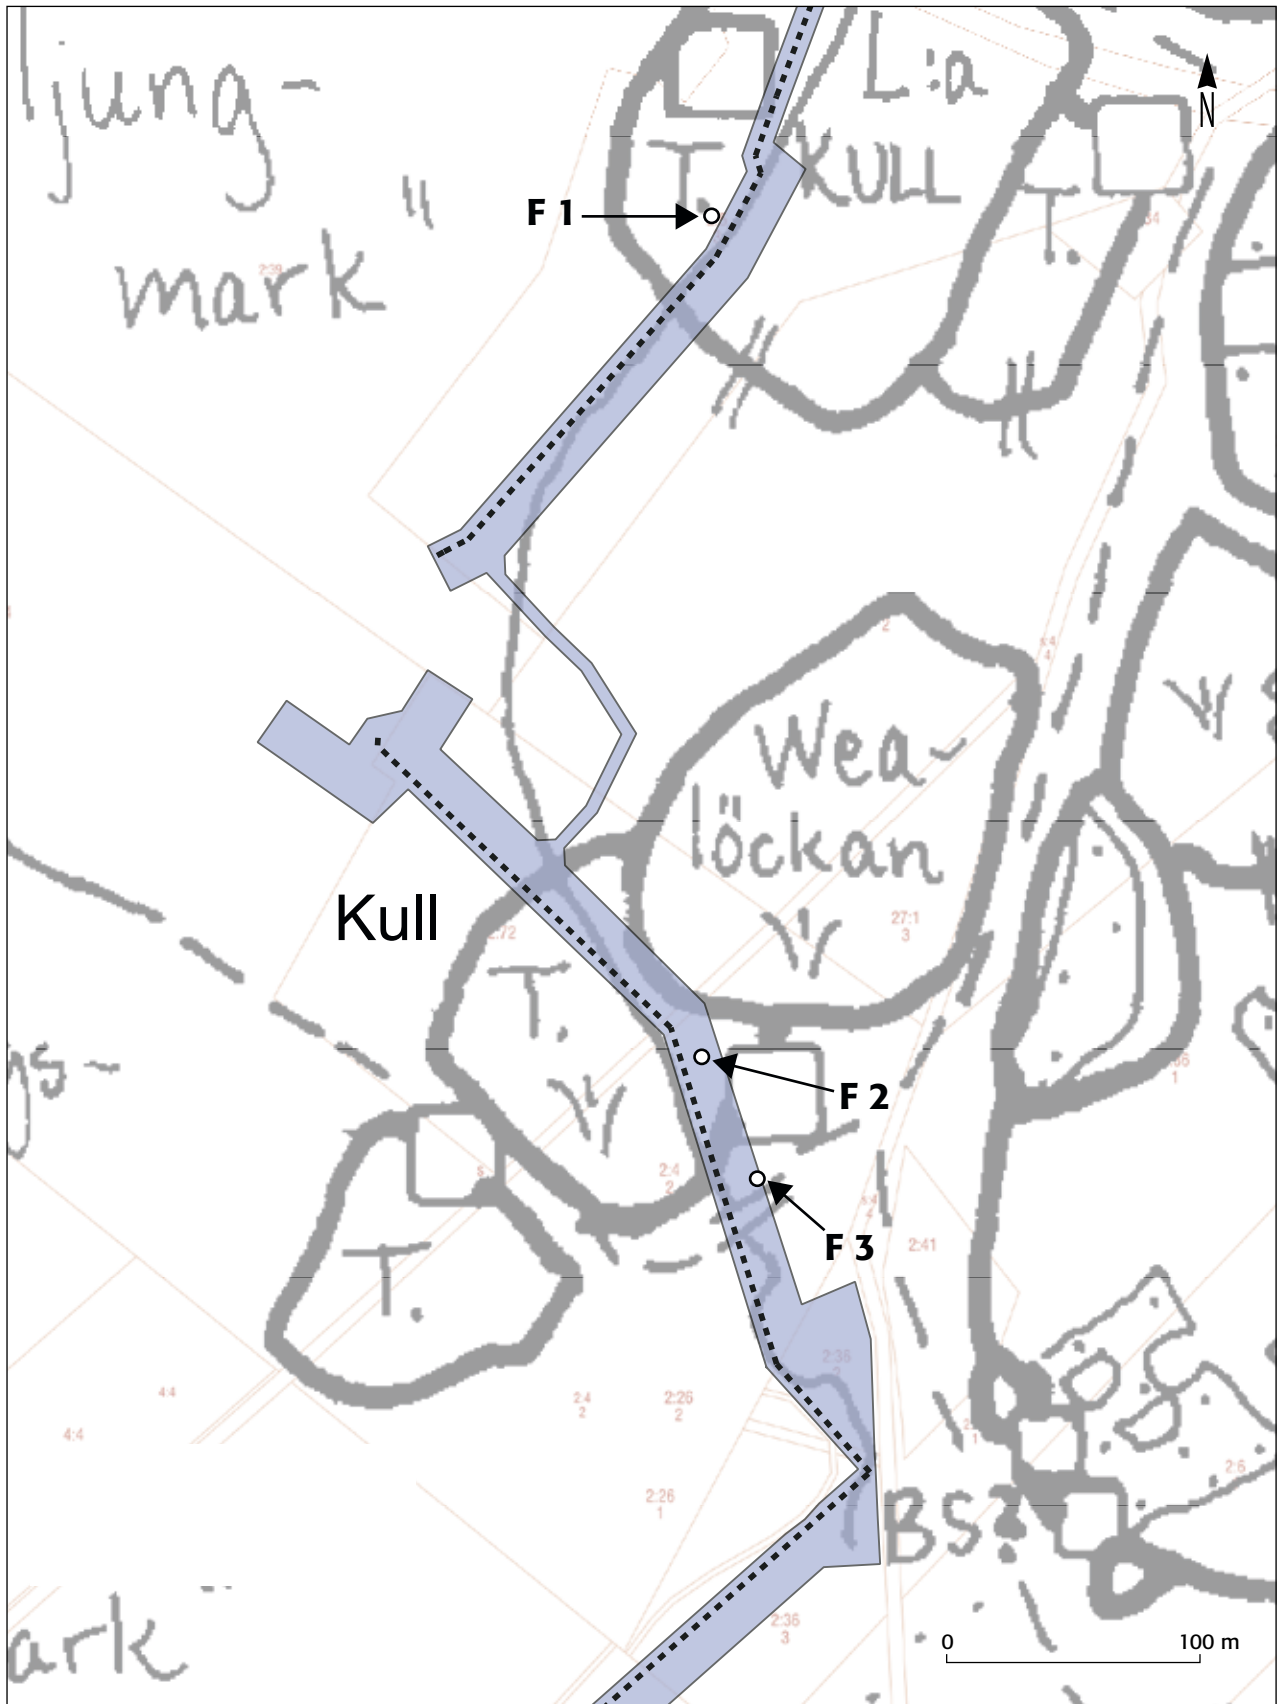
Fig 5. Kartutsnitt ur historiskt kartöverlägg Akt 10 från år 1791 visande var fynd av efterreformatoriska knappar hittats vid metalldetektering. Skala 1:3000.

Vid metalledetektering av utredningsområdet påträffades några efterreformatoriska knappar från tiden 1500 tal till 1800 tal, F1, F2 och F3. Fynden hittades

i anslutning till de äldre gårdslägena Kull och L:a Kull. Metallfynden finns markerade i figur 4. Inga ytterligare fynd eller arkeologiska lämningar som kan kopplas till historisk eller förhistorisk tid påträffades.

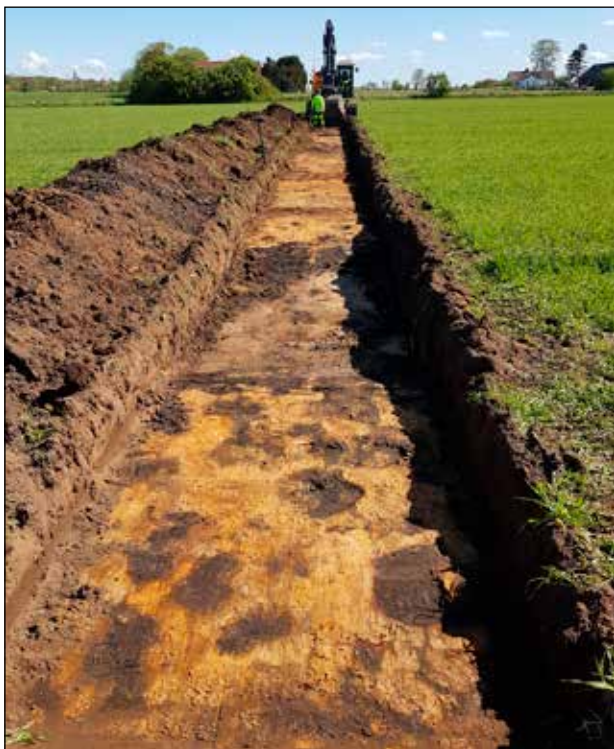
Foto: 2020-40-03 mot nordöst. Schakt 318 inom fastighet Skrea 4:5, med humösa fläckar efter vegetation i den tidigare kärrmarken Tranemad. Foto: Mats Nilsson.

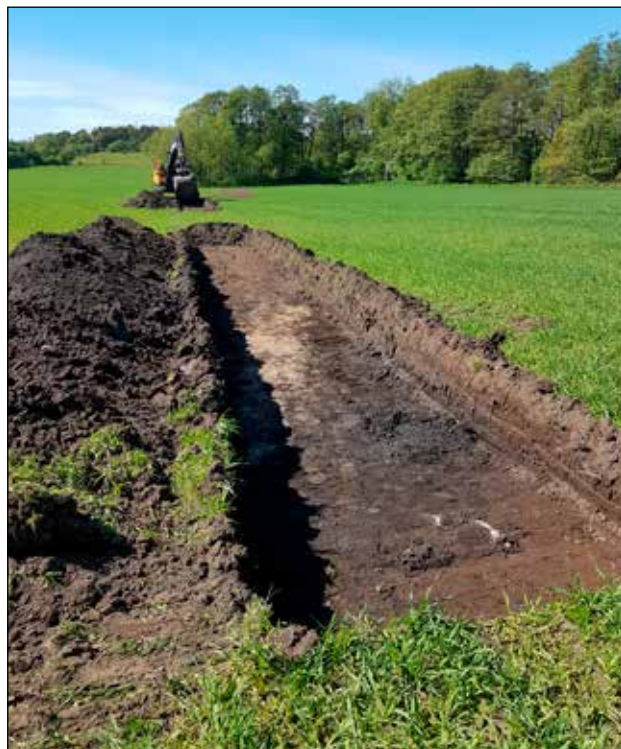
Foto: 2020-40-10 mot nordväst. Schakt 370 inom fastighet Skrea 2:72 med humösa nedbrutna vegetationslager och recenta fyllnadsmassor. Foto: Mats Nilsson.

**Schakt 370.** Längd 19,3 meter, 33,3 m<sup>2</sup>. Matjord 0,5 meter. Underliggande grå sand med recenta fyllnadsmassor.

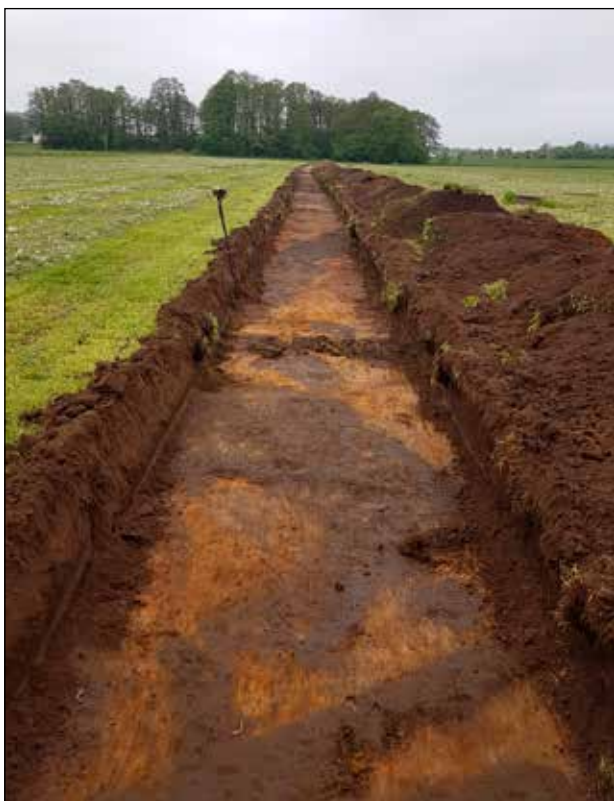
Foto: 2020-40-14 mot sydväst. Schakt 381 inom fastighet Skrea 2:5 och äldre gårdsläge L:a Kull med omväxlande brunt sandigt grus och nedbrutna humösa vegetationslager. Foto: Mats Nilsson.

**Schakt 381.** Längd 169,2 meter, 304,5 m<sup>2</sup>. Matjord 0,3–0,4 meter. Underliggande material i södra delen består av humösa fläckar från förmultnad vegetation i grå sand. Centralt omväxlande brun sand och humösa lager. Norra delen något grusigare underlag med rostjord och grå sand.
