ARKEOLOGISK UTREDNING 2020

ARKEOLOGISK UTREDNING AV FASTIGHETEN MELLBY 5:44 I SÖDRA MELLBY LAHOLMS KOMMUN

Halland, Laholms kommun, Laholms lfs, Mellby 5:44

Arkeologisk utredning 2020

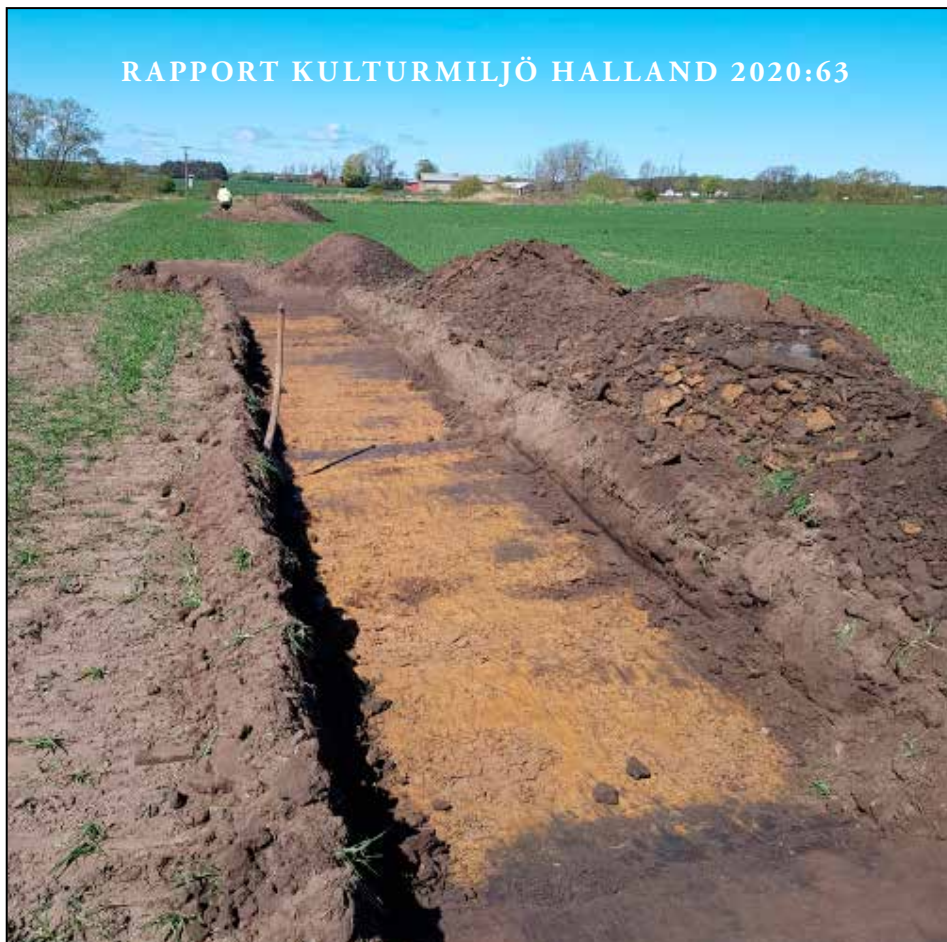
Bild framsida: Schaktet OS220. Mot väst. Foto: Ola Kadefors. (Fotonr. 2020-34-2).

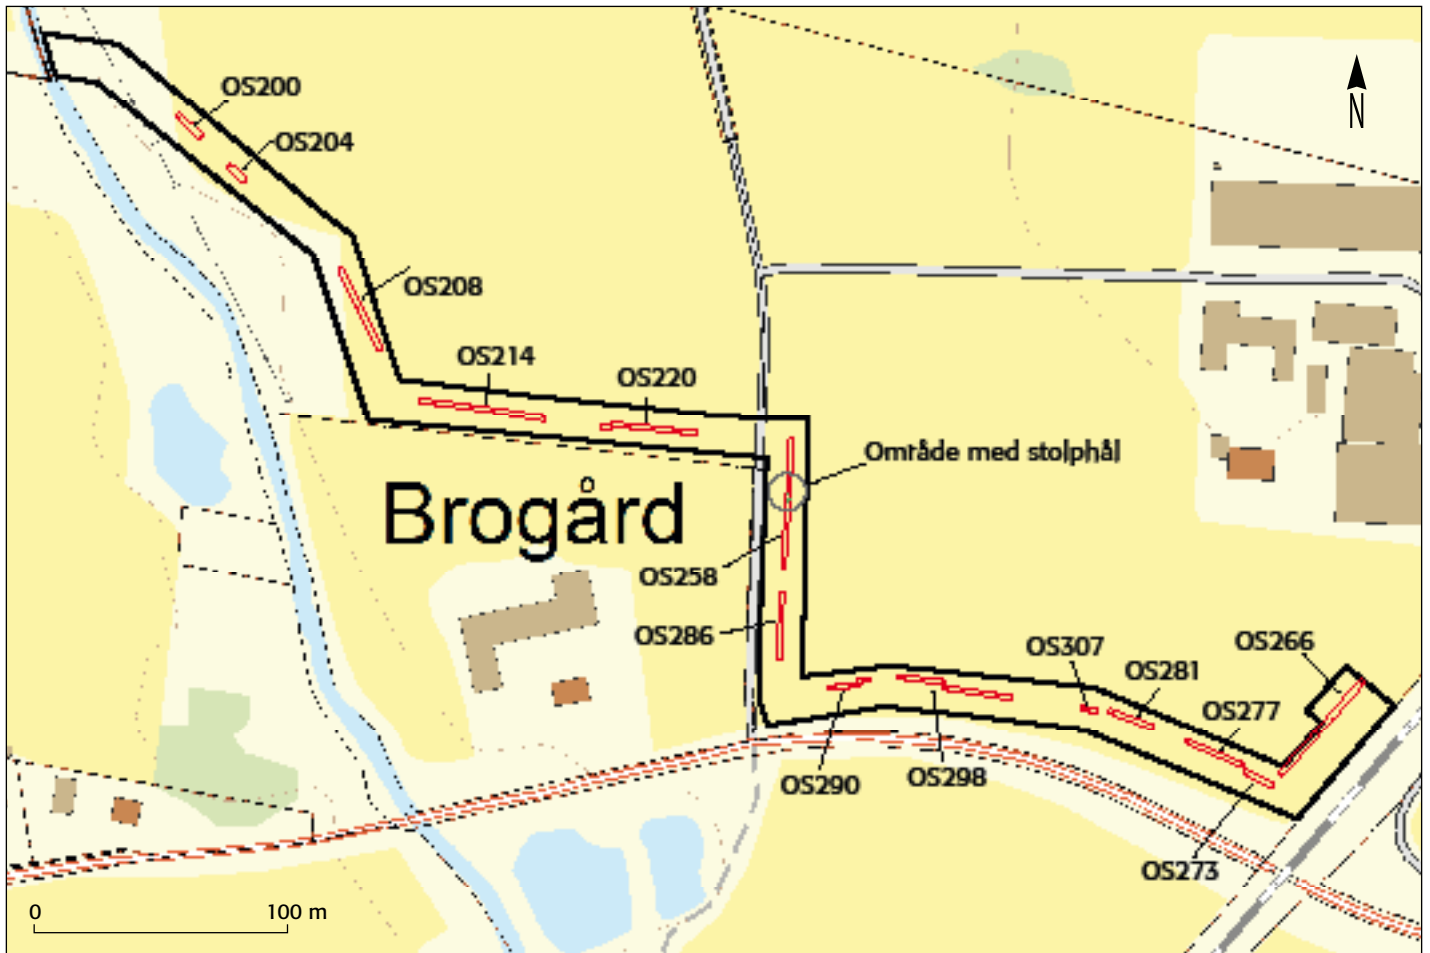
Figur 2. Schakten inom utredningsområdet. Skala 1:3000.

Totalt drogs 400 meter schakt fördelat på sammanlagt 14 schakt. Den totala ytan av dessa uppgick till 712 m².

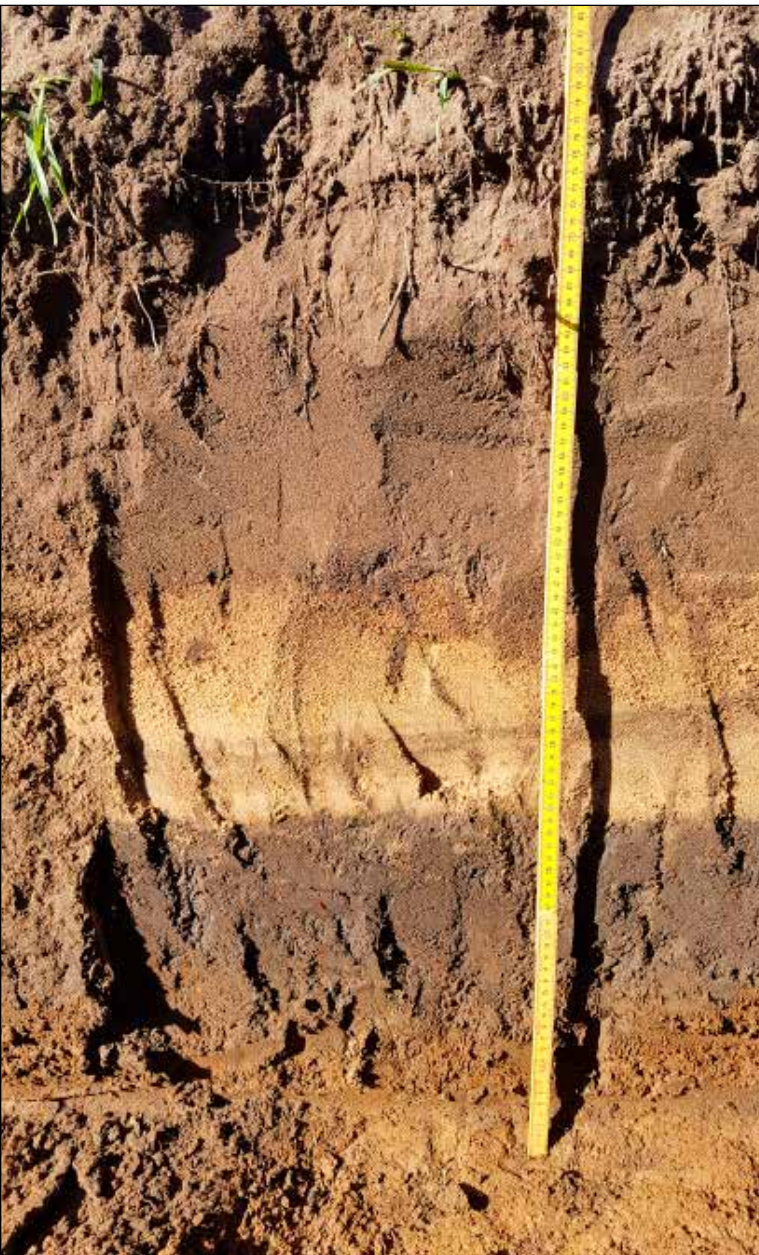
Figur 3. Lagerföljden i OS200. Mot syd. Foto: Ola Kadefors. (Fotonr. 2020-34-1).

terna ner mot den ej utreddes. I de två första schakten i lägst i väster av utredningsområdet, OS200 och OS204, påträffades under ca 0,30 meter tjock sandig matjord, ett ca 0,15 meter tjockt flygsandslager. Under flygsandslagret finns den gamla markhorisonten, vilken består av lerig matjord. Under denna matjordshorisont består undergrunden av silt. Flygsandslagret fanns endast i de två västra schakten och är helt försvunnet i det nästkommande schaktet OS208. I de följande schakten väster om Mellby broväg är matjordslaget ca 0,40 meter i tjocklek och undergrunden består av sandblandad silt. På den östra sidan om Mellby broväg är matjordslaget fortsatt 0,40 meter tjockt, men undergrunden består här av ren silt. I det första schaktet på den östra sidan av vägen påträffades tre möjliga stolphål, men inga ytterligare anläggningar. Ett av dessa stolphål grävdes, men var för grunt för att säkert kunna bedömas. Möjligen kan det varit ett stenlyft. Den södra delen av utredningsområdet utmed väg 521, innehåller mycket

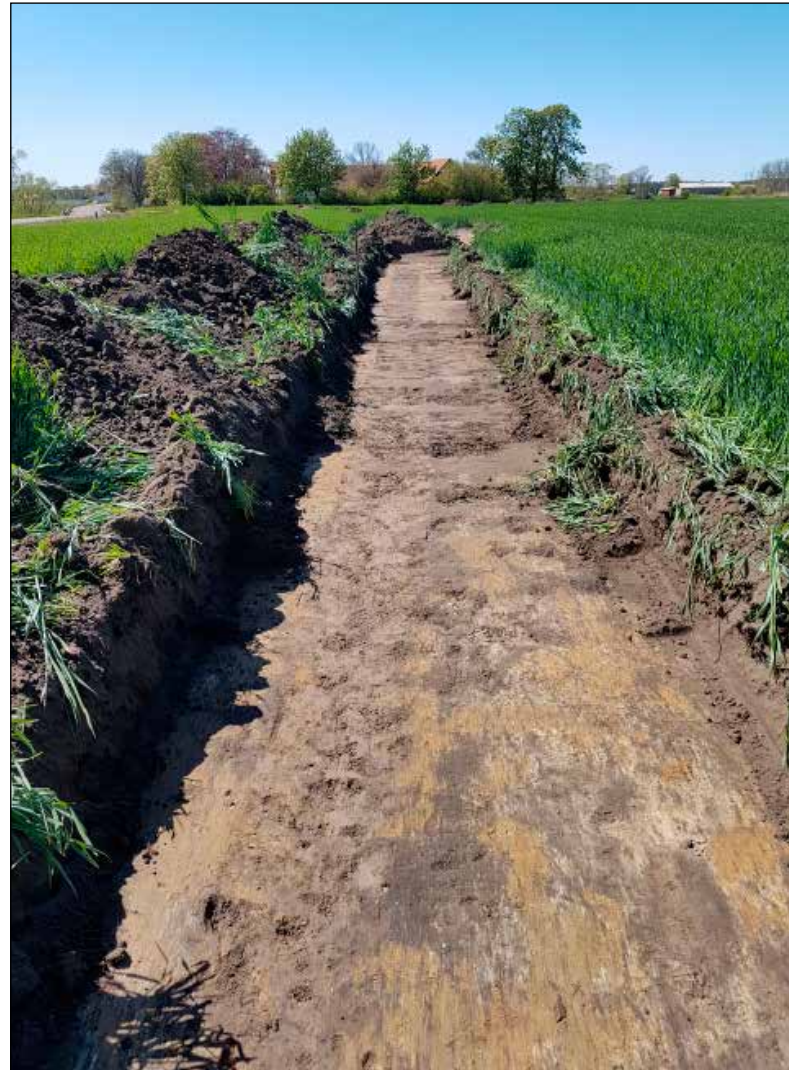
Figur 4. Schaktet OS298. Området innehåller rikligt med dräneringar. Mot väst. Foto: Ola Kadefors. (Fotonr. 2020-34-3).

dräneringar och markmiljön består genomgående av silt. Inga ytterligare anläggningar påträffades och ej heller något fyndmaterial.
