ARKEOLOGISK SCHAKTNINGSÖVERVAKNING 2020

BOPLATS SLÖINGE 102:1/L1997:5212

Hallands län, Falkenbergs kommun, Slöinge socken, Slöinge 4:38

RAPPORT KULTURMILJÖ HALLAND 2020:91

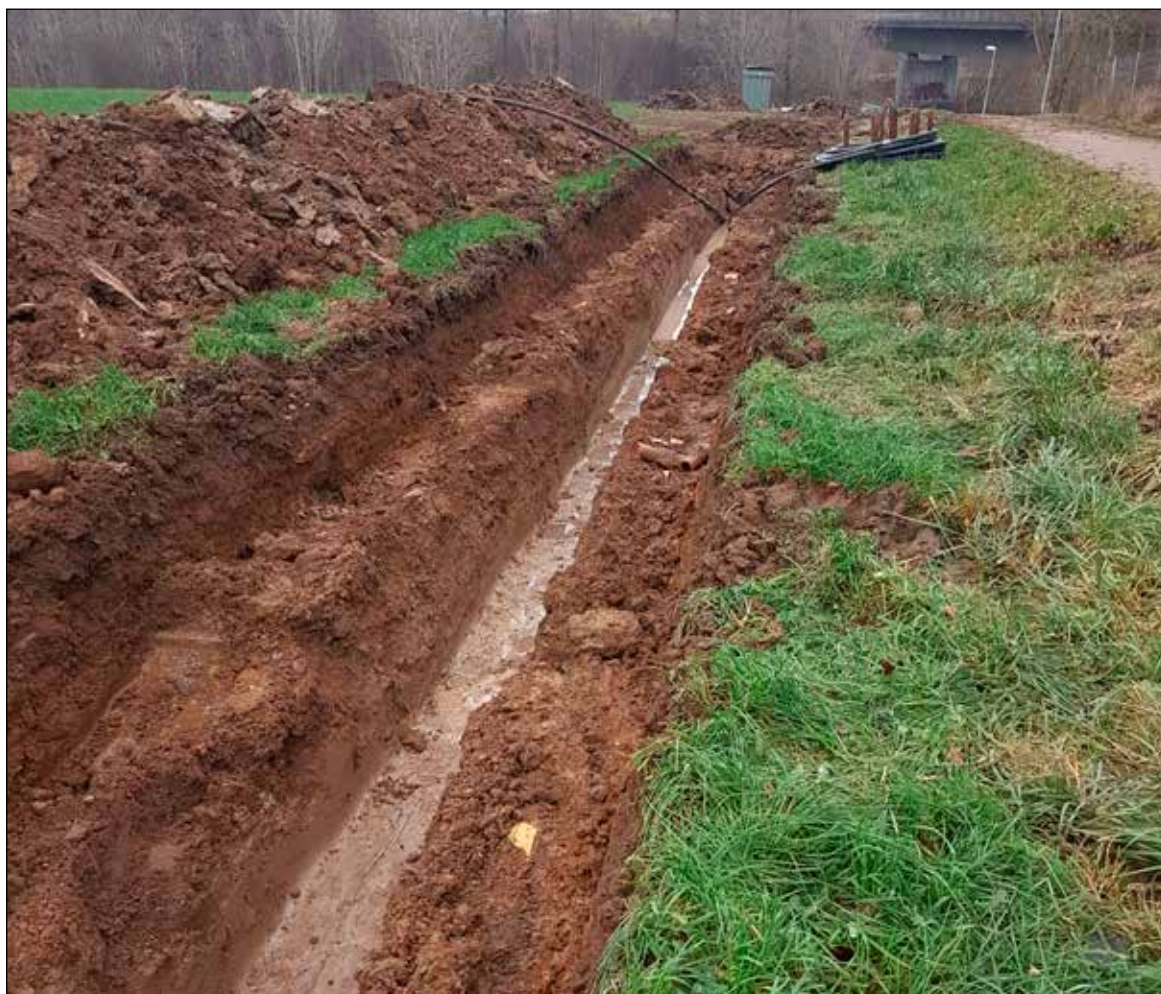
Bild framsida: Översiktsbild av schaktnings- och undersökningsområde mot söder. Slöinge

102:1/L1997:5212, fastighet Slöinge 4:38. Foto: 2020-76-6. Foto: Mats Nilsson.

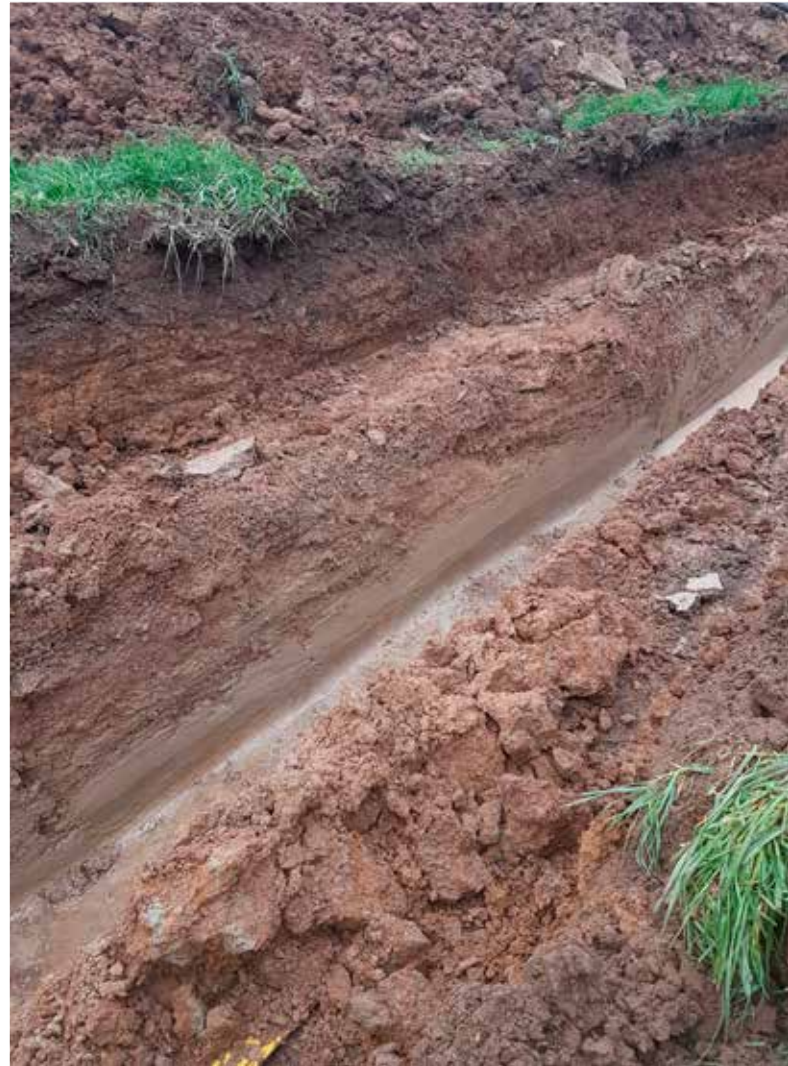
Fig 3. Profilbild av ledningsschaktet mot öst visande överst ett gräsbeväxt matjordslager, med ett underliggande siltigt sandlager. Under detta vidtog ett lerlager. Foto: Mats Nilsson. (Fotonummer 2020-76-07).
