LINDHOVS KUNGSGÅRD

Rapport över renovering av byggnadsminne

RENOVERING AV FASAD

Lindhovs kungsgård, Lindhov 1:1, Lindberga socken, Varbergs kommun

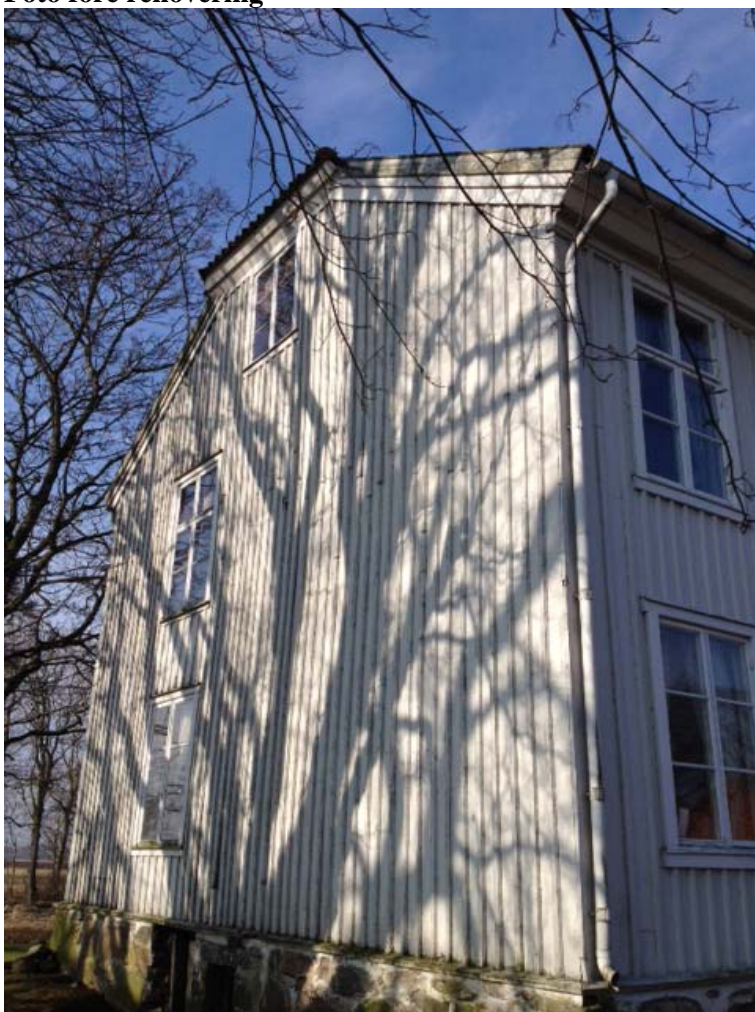
Foto före renovering

Fasaden var något svårfotograferad pga skuggverkan, men bilden visar tydligt hur droppisen i nederkanten var missfärgad och vittrad.

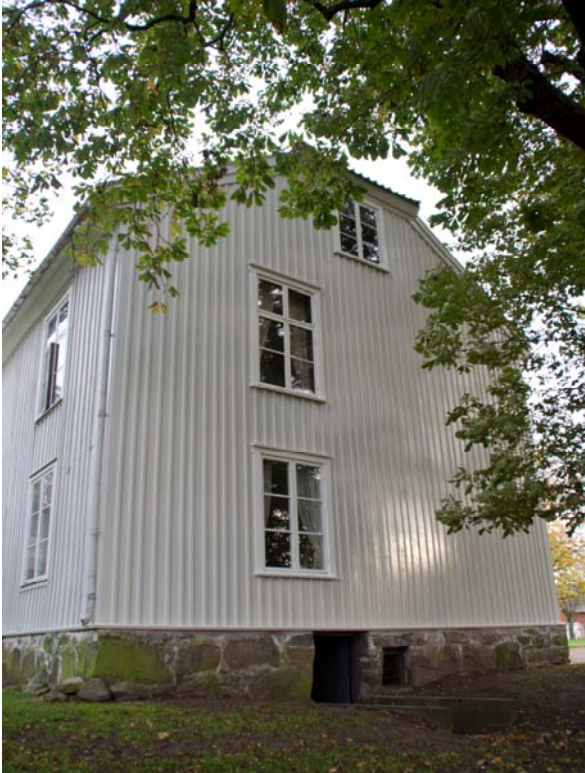
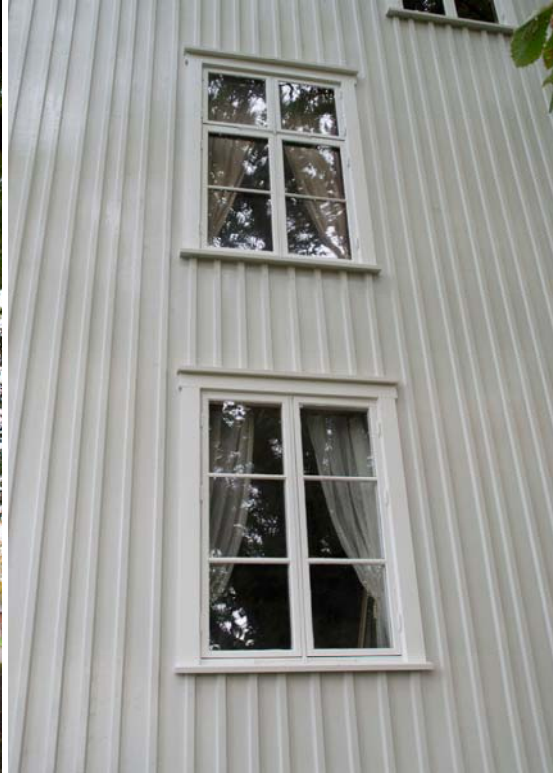
Foto efter renovering

Fasaden på gaveln är utbytt och målad. Fönstren har fått nya foder, bättre anpassade till byggnadens karaktär.

- En ny locklista sattes upp på framsidan, där förlagan till de nya listerna hämtades.
- En ny typ av fönsterfoder togs fram, inspirerad av liknande byggnader i närområdet (Hägareds gård och Wea kaptensgård), i en enkel med ståndsmässig stil.

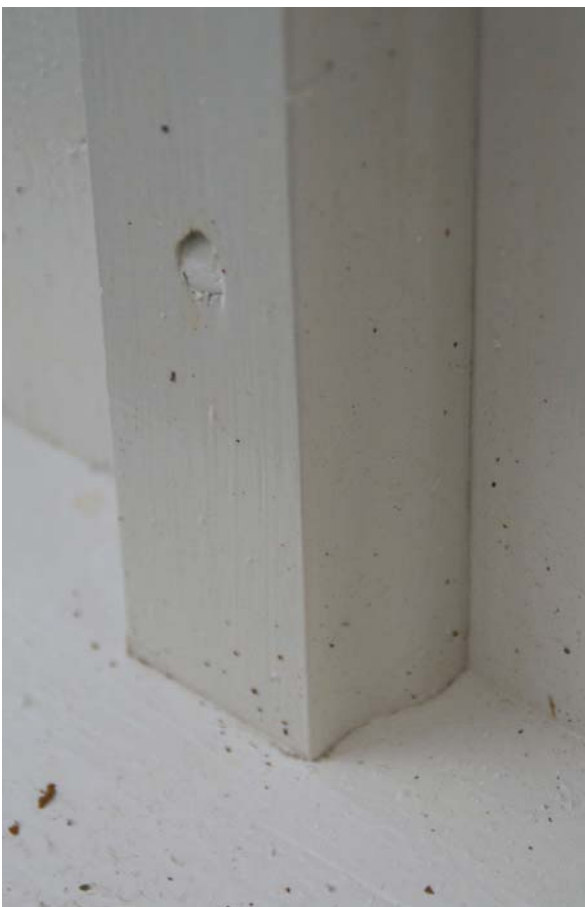
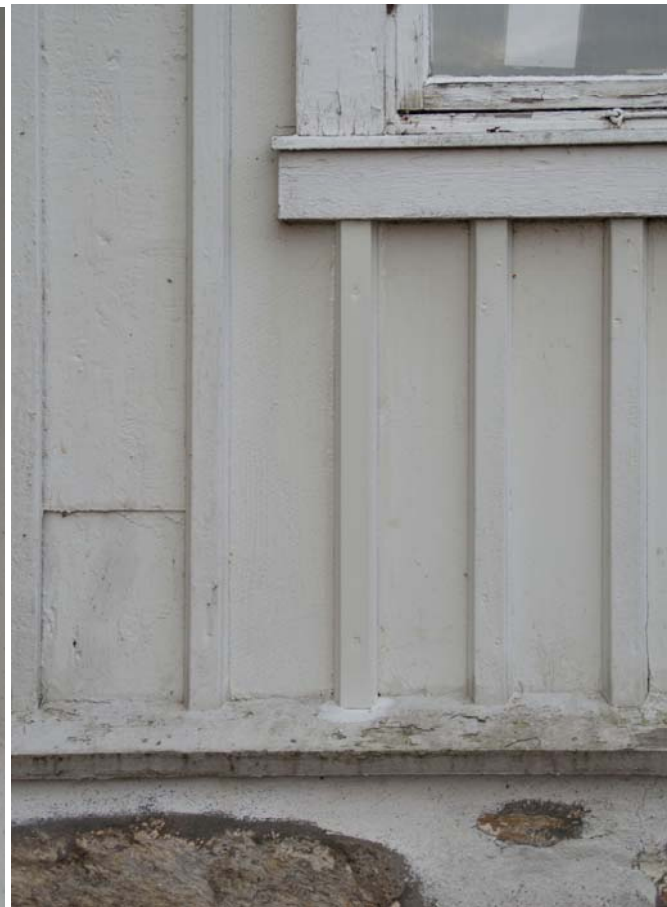
De nya locklisterna har en enkelt men elegant hålkälsprofil. Förlagan hämtades på byggnadens framsida, som har återställts. Bilden från framsidan visar också lite av fönsterfodrens utseende; med ett plåtbleck som skär igenom hela fönstrets bredd, även under fodren längs fönstrens sidor. Ett utseende som härrör från 1960-talet.

- Eftersom byggnaden är en äldre representativ byggnad, mer exklusiv och påkostad än vanliga gårdars manhusbyggnader, beslutades att panelen skulle ha en profilerad locklista. En äldre locklista togs loss från husets framsida, för att stå som modell. Ett nytt stål tillverkades av Eskebo Hyvleri som hyvlade fram locklistan. Även dessa är i norrlands kvalitet, sågade ur Norrlandsgran 63x175 ned till dimension 28x60mm.

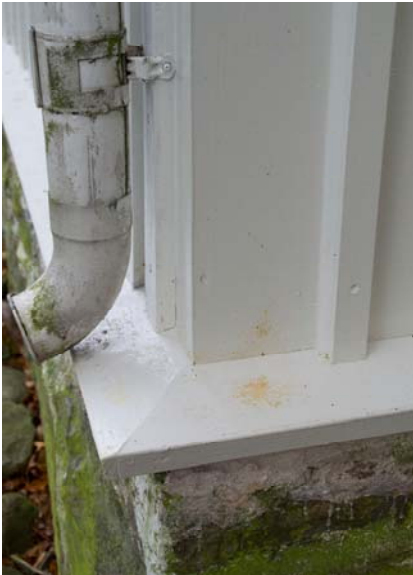
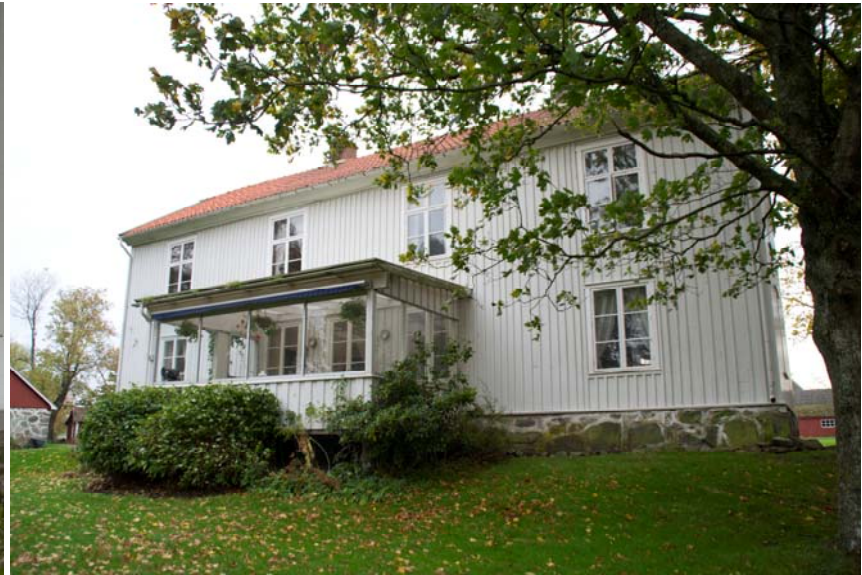
Dropplisten längst ned mot grunden är ny, och fint inpassad i hörnet mot fasaden intill. Ett parti av panelen på baksidan, intill det södra fönstret, är utbytt.

- Ett stycke av panelen på den västra fasaden har bytts ut; nNedre delen av panelen intill det södra fönstret, på bottenvåningen. Panel och locklista har skarvats, på olika höjd. Därför har locklistan gjorts oprofilerad för att smälta in med övrig panel på denna fasad. Även offerlistan/dropplistan har bytts ut ett stycke här.

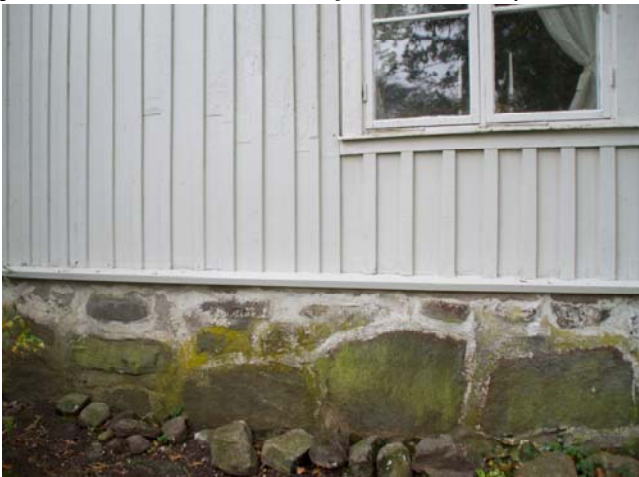
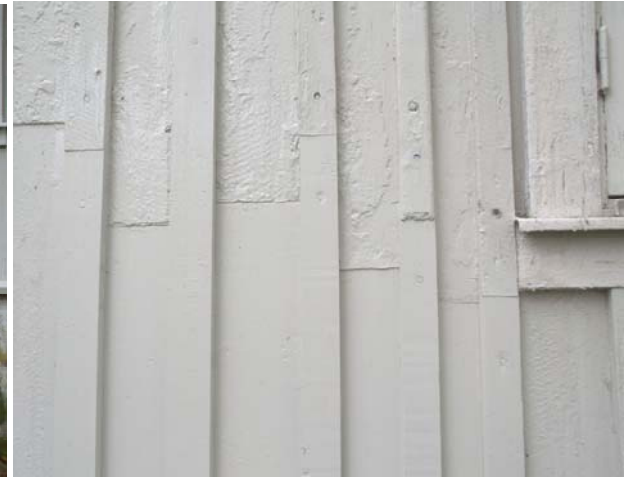
Panelbrädorna har fått samma bredd som befintliga, liksom locklisten, för att passas in, samt fått olika längd för att inte en skarp skarv ska bildas.

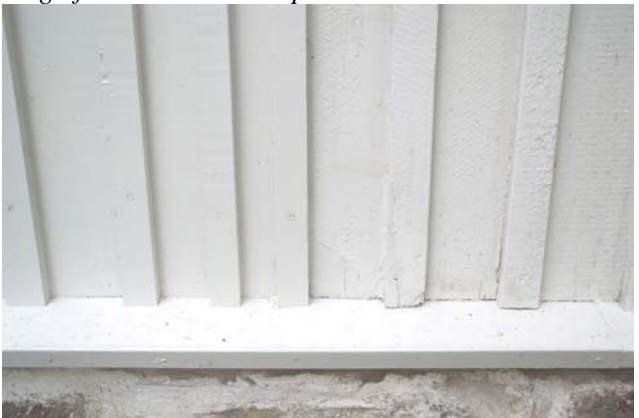
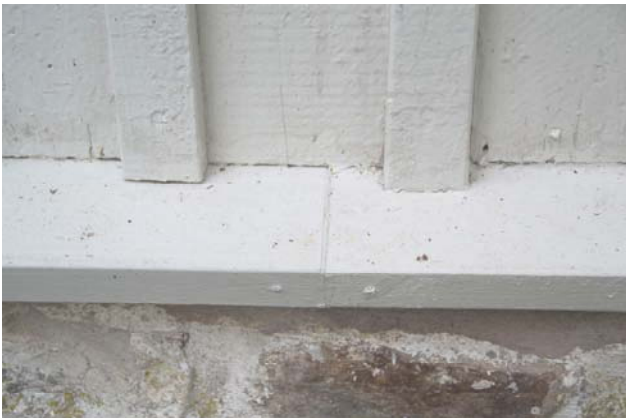
Hyvlad panel har använts, vilket var det vanliga på 1800-talet, när husen skulle målas med linoljefärg. På manhuset finns dock olika typer av panel, från olika tider, med olika kvalitet och dimensioner. Intill detta nya parti syns bl.a. sågad ohyvlad panel av sentida sort. Till höger syns hur offerbrädan/dropplisten bytts ut och passats samman med den äldre, till höger.
