## FEMSJÖ SKOLA

Renovering av tak och veranda

### DOKUMENTATION AV EN RENOVERING

Femsjö Skola, Femsjö Prästgård 2:2, Femsjö socken, Hylte kommun

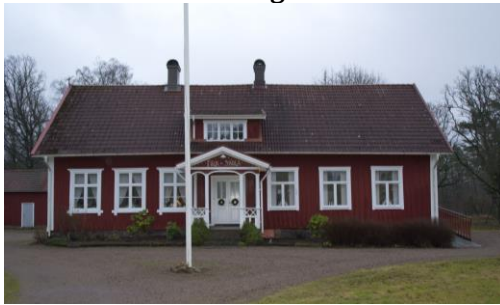
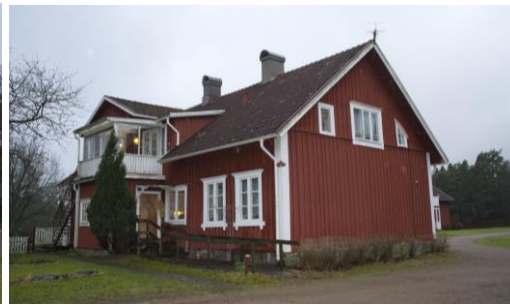
*F.d. Folkskolans fram- och baksida.*

Taken på ovan nämnda byggnader är i behov av underhåll. Återkommande läckage har uppstått, framför allt kring takkupor och rännalar. Taken är idag täckta med betongpannor vilket inte är överensstämmande med byggnadernas karaktär och kulturhistoriska värde. Verandan på folkskolans framsida är svårt rötskadad. I en första etapp under 2014 avses taket på folkskolan läggas om då det är i sämst skick. Under 2015 planeras omläggning av taken på småskolan samt jordkällaren/garaget och f.d. tvättstugan/stallet vid prästgården.

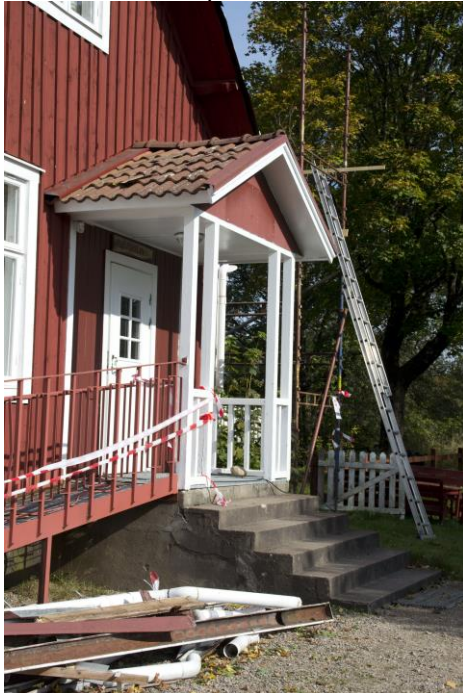
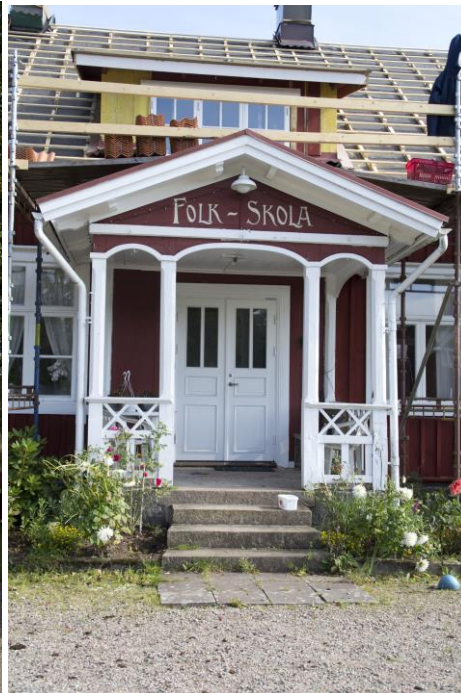
*Verandan på södra gaveln, med betongpannor. Verandan på framsidan såg vid första anblick fin ut.*

Även taket över verandan, liksom över en entré på södra gaveln har fått en täckning av rött lertegel.

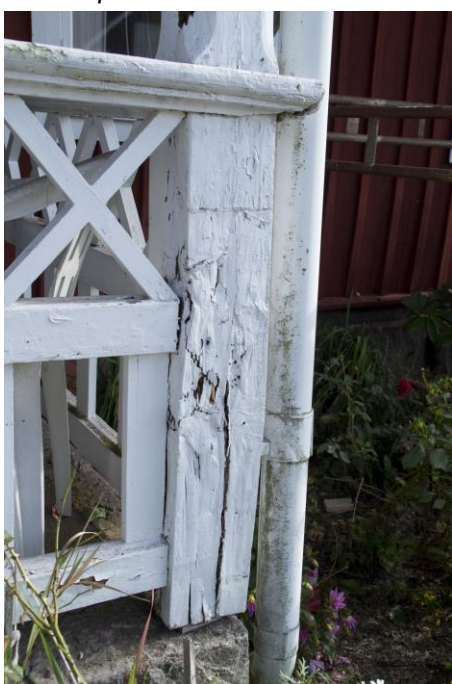
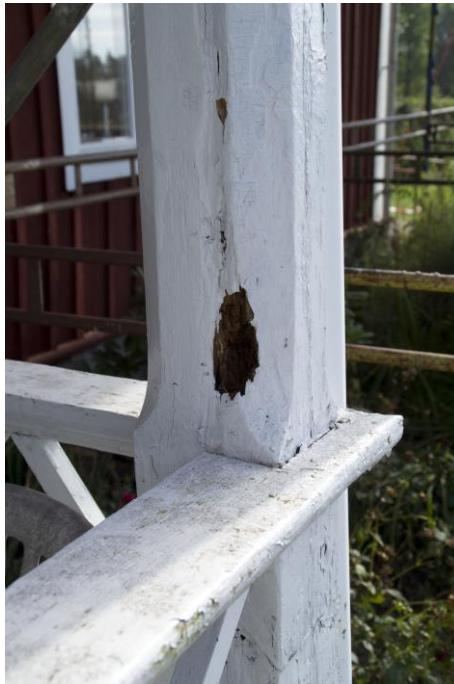
*Det fanns dock svåra rötskador på verandan.*

Rötskadade delar på verandan har tagits bort och ersatts med nya delar, i exakta dimensioner och profiler som den gamla. Nya stål har tagits fram för att kunna hyvla fram de rätta profilerna. De nya delarna är

tillverkade i ek, som oljats, för att bli så beständigt som möjligt. Stolparna har placerats på en liten distans från golvet och fästs med rostfri dubb. Verandan kommer att målas med vit linoljefärg under våren 2015.

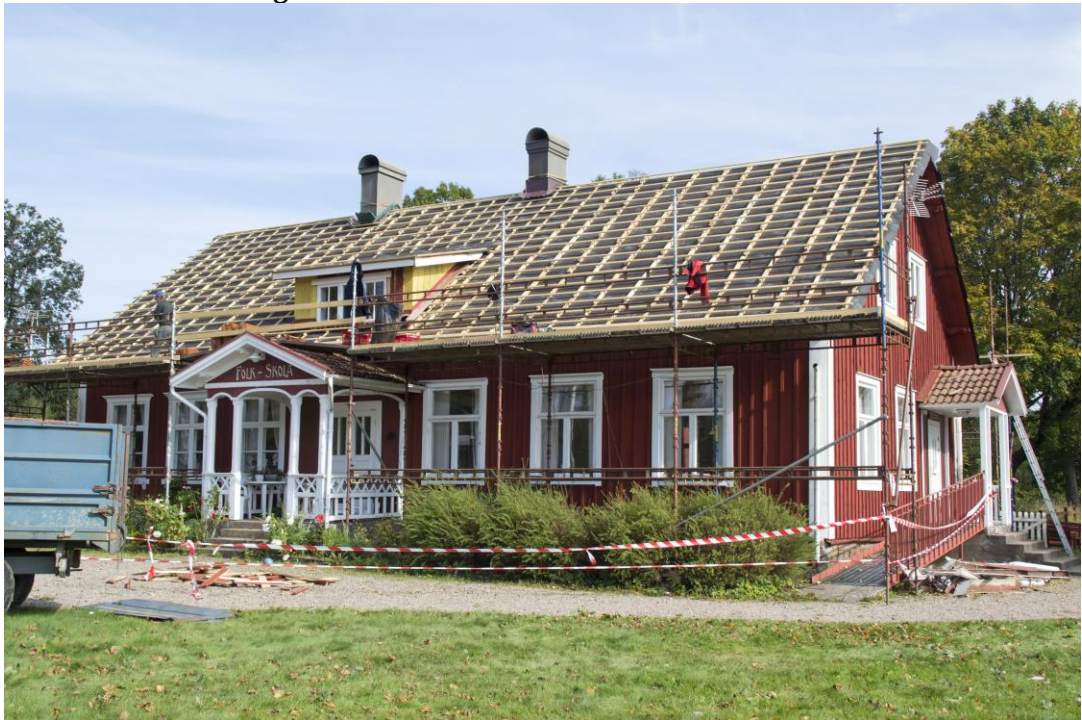
Betongpannorna togs ned, sticketaket täcktes in med dunderalgspapp och läktades om. Takkupan fick ny panel runt om.

Betongpannor har tagits bort. Det gamla sticktakets finns kvar men visade sig vara i dåligt skick, främst i rännalar och vid takfot. Det har ändå sparats som ett tidsskikt, och borstats rent från löst material. Innan låg läkten direkt på stickorna. Då dessa var i så dåligt skick, och man ville vara säker på ett tätt tak, täcktes de nu in med en underlagsduk, Matak MB 380, en slitstark, flexibel duk, som kan följa med i ev. rörelser i den gamla träbyggnaden. Ovanpå duken lades bär- och ströläkt och slutligen takpannor av tvåkupigt rött lertegel från Vittinge.

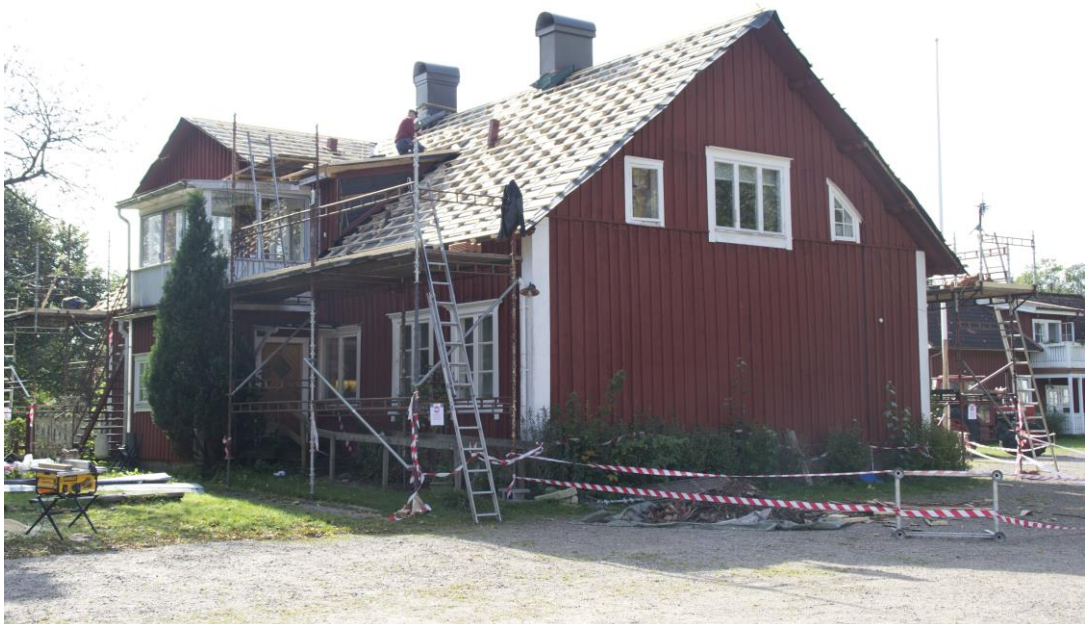
Taket på den lägre takkupan, med pulpettak, på husets baksida, höjdes, täcktes om och fick ny panel.

En senare tillkommen takkupa mot baksidan med pulpettak, hade diverse problem; den var otät och läckte samt var oisolerad och släppte ut värme och orsakade i sin tur problem med istappar och isbeläggning på entrén till bostaden nedanför. All råspont fick bytas på taket. Taket i kupan isolerades vilket medförde en ökad höjd med ca 12 cm. Även denna kupas har täckts med bandplåt, pga låg lutning. Den äldre takkupan/frontespisen på baksidan har dock täckts med tegelpannor likt övrigt tak. Takfoten längs kupan försågs med en hängränna, vilket inte funnits tidigare, för att leda bort regnvatten.

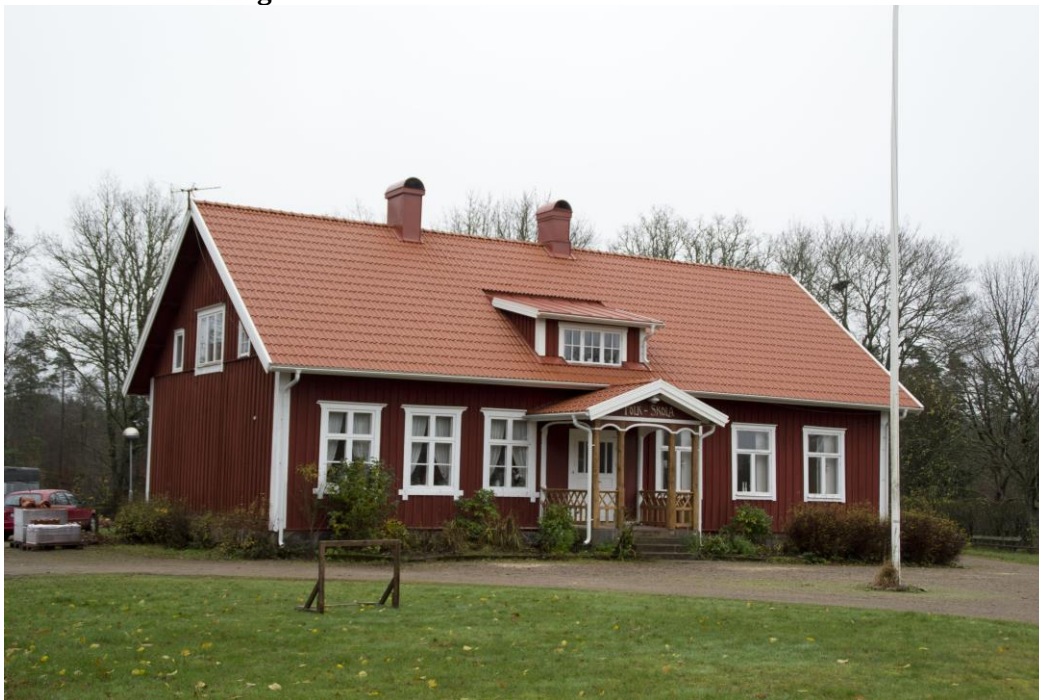
*Byggnaden har nu fått rött lertegel över alla takfall, utom de mindre takkuporna med pulpettak. De hr klätts med bandplåt. Skorstenarna har klätts in med röd plåt.*

Takkupans lutning på framsidan av byggnaden, är ca 13-14 grader, och tegelpannor kräver ca 22 grader enligt byggnormen idag. Pga. den låga lutningen täcktes denna in med röd bandplåt.

Skorstenarna har klätts om med röd plåt, i samma ton som taket, istället för de tidigare svarta. Plåtinklädnaden är också av enklare modell.

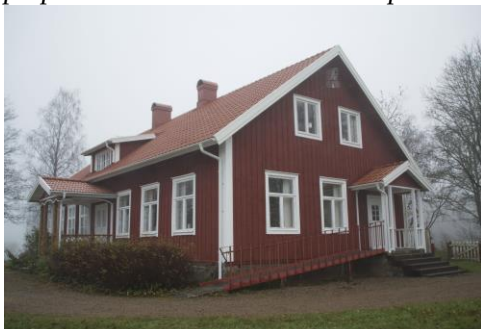
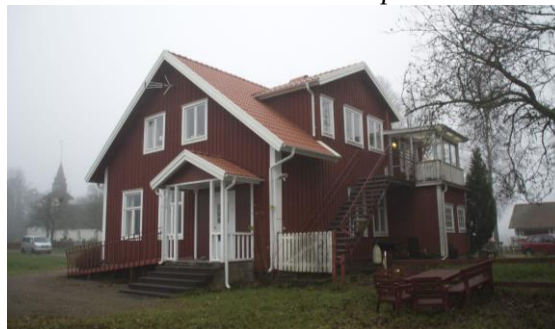
*Även den lilla verandan på södra gaveln har fått tegelpannor.*

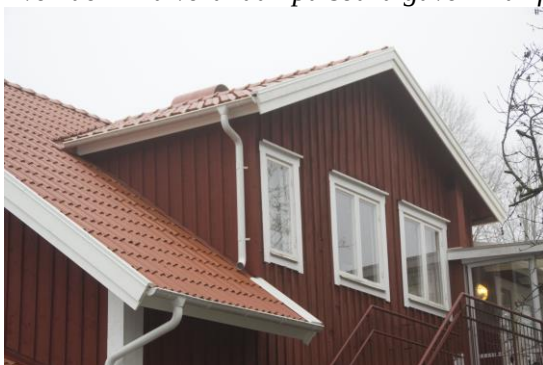
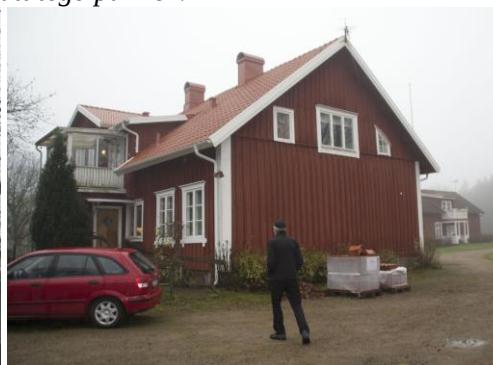
*Frontespisen på baksidan har fått ny panel på sidorna, istället för den rötskadade.*

Även sidorna på takkuporna har klätts med ny träpanel, varierade bredder, målats med röd slamfärg. Väggarna i kupan på baksidan försågs dessutom med isolering. Takkupor och gavlar har försetts med nya vindskivor, i hela längder utan skarvar. Vindskivorna har målats vita.

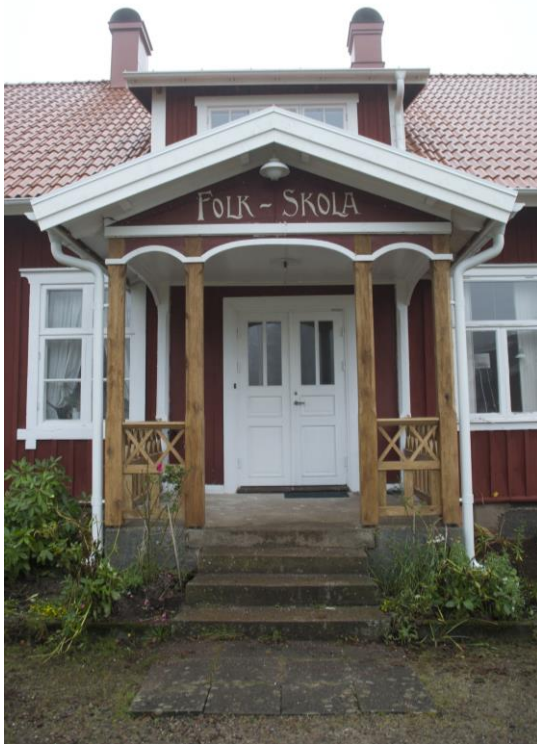
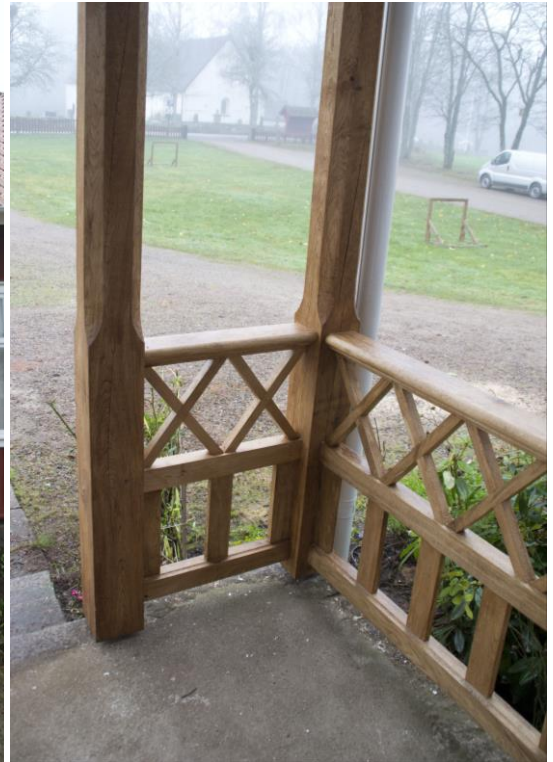
*Verandan är återställd; rötskadade delar har ersatts med nya i samma dimensioner och utseende, men i ek. Målning kommer ske under våren 2015.*

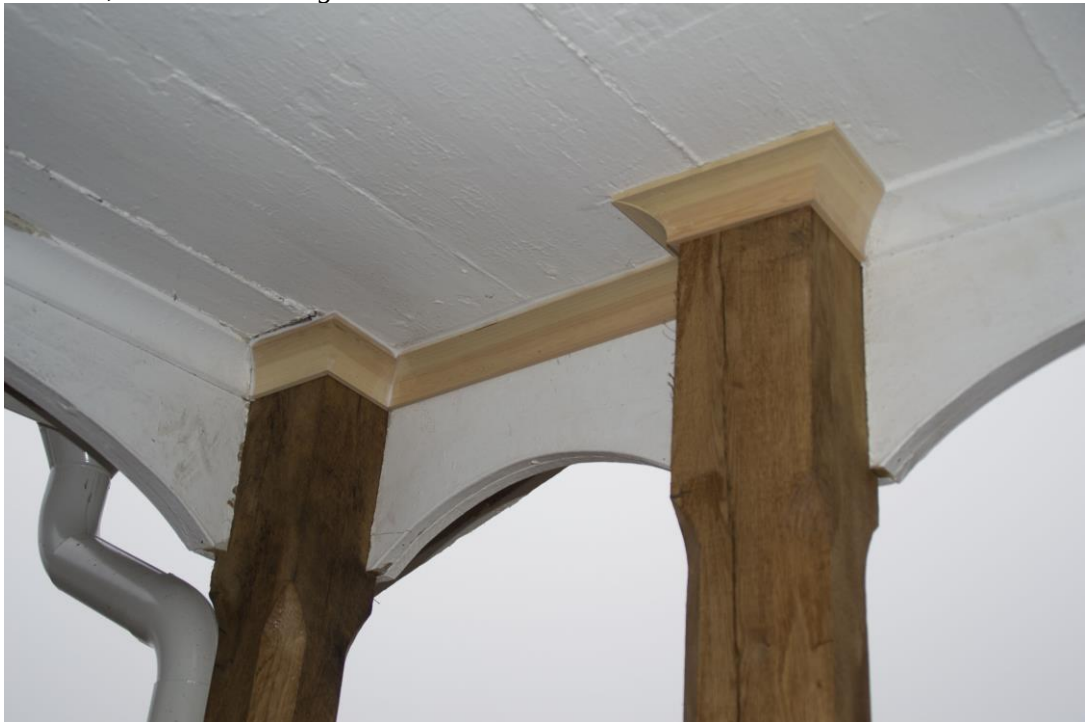
*Nya stål har tillverkas för att nya lister skulle kunna tillverkas, med samma utseende som de gamla.*
