# SKOTTORPS SLOTT

## Renoveringsåtgärder - Trädgårdsmästeriets magasin

Hallands län, Laholms kommun, Skummeslövs socken. Rapport 2022:51

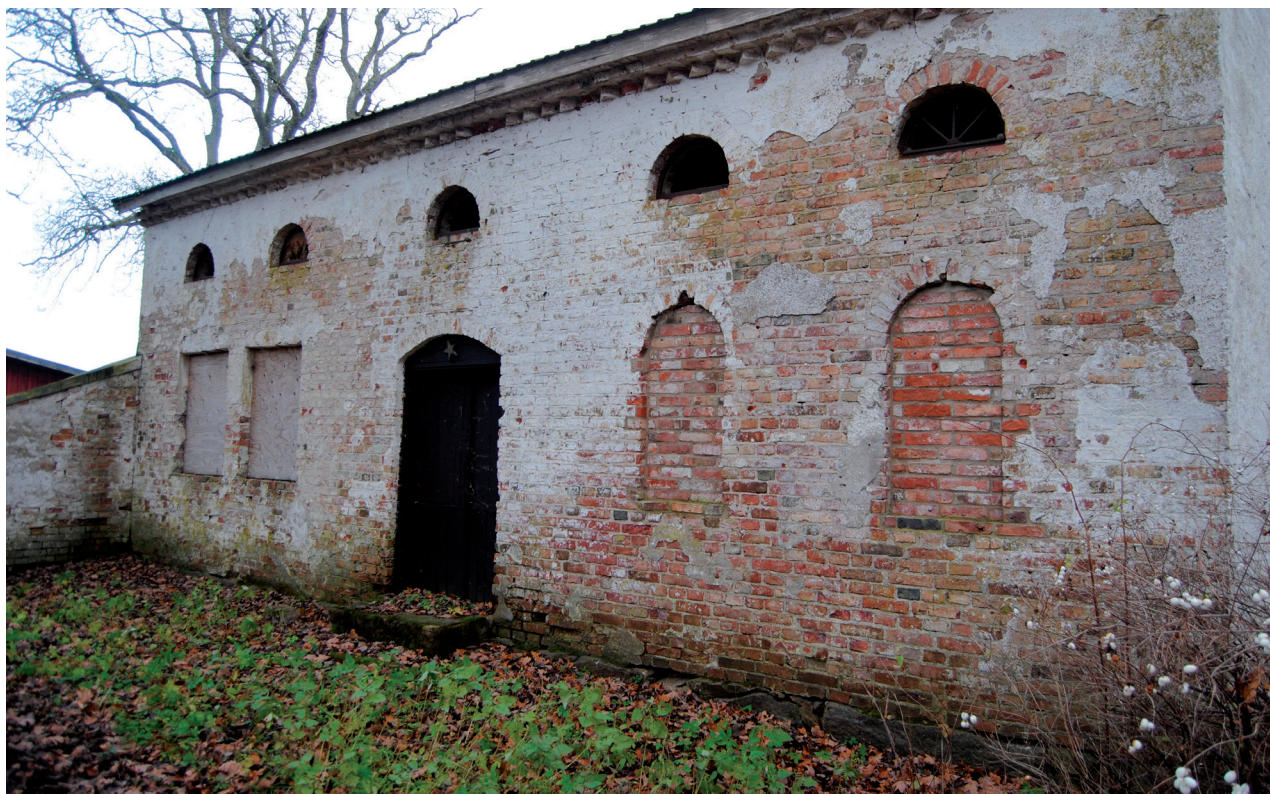
Överst: Magasinets södra fasad innan renovering. Här syns de igensatta fönstren och ändrade fönsteröppningarna.

- **Fasad:** Magasinets fasader har putsats om med Finja puts- och murbruk C i tre lager. Därefter har ytan slipats och målats med vit silikatfärg. Den dekorativa tegellisten upptill under taket var i dåligt skick och saknades bitvis. Tegellisten har lagats och putsats likt övriga fasaden. Där det varit nödvändigt har fasaden lagats upp med gammalt tegel.

- **Fönster:** De ändrade fönsteröppningarna har ersatts av ursprungliga bågformade fönsteröppningar. Gjutjärnsfönstren som ska sättas in är beställda och ska monteras enligt bidragsbeslut från länsstyrelsen 2022-05-09 (dnr 434-1566-2022). Fönstren ingår alltså inte i denna slutrapport.

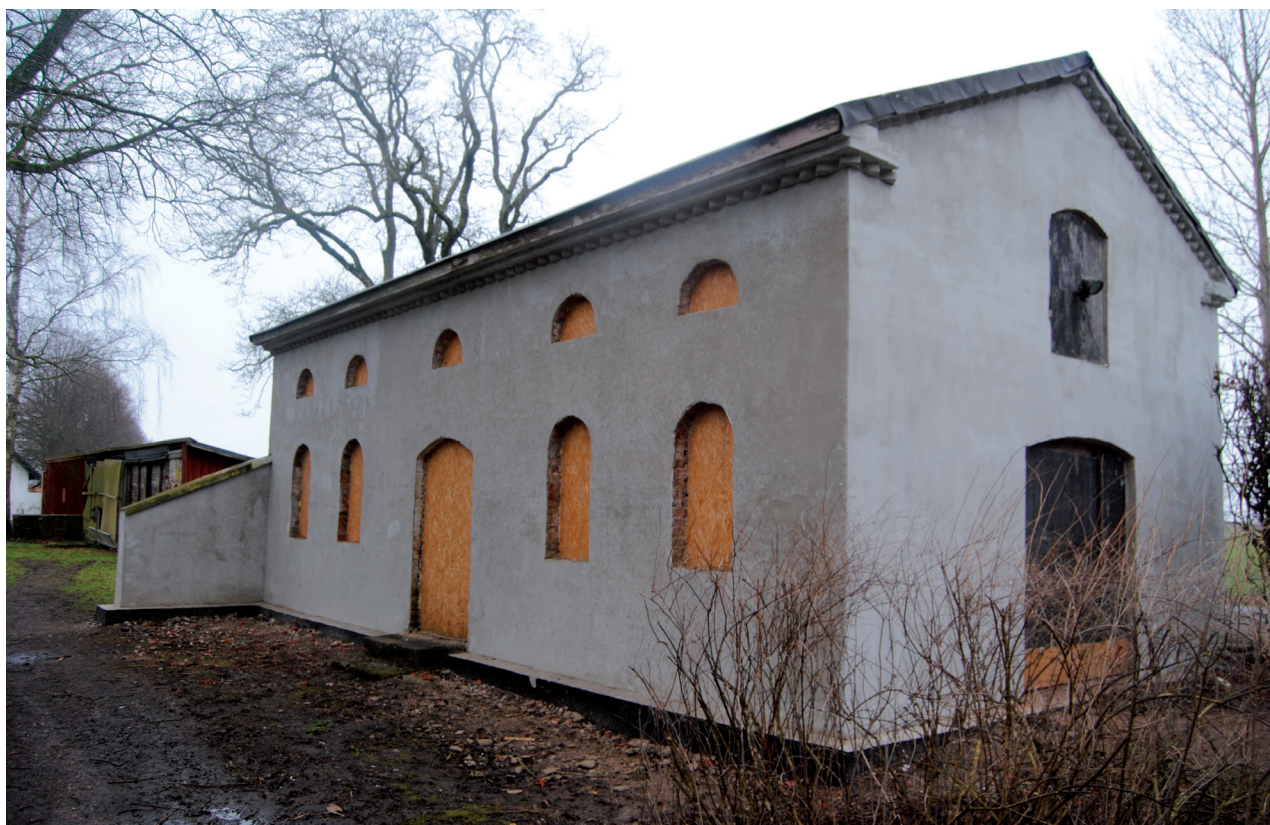
Nedan: Fasaden under renoveringen. Här har de ursprungliga fönsteröppningarna tagits fram.

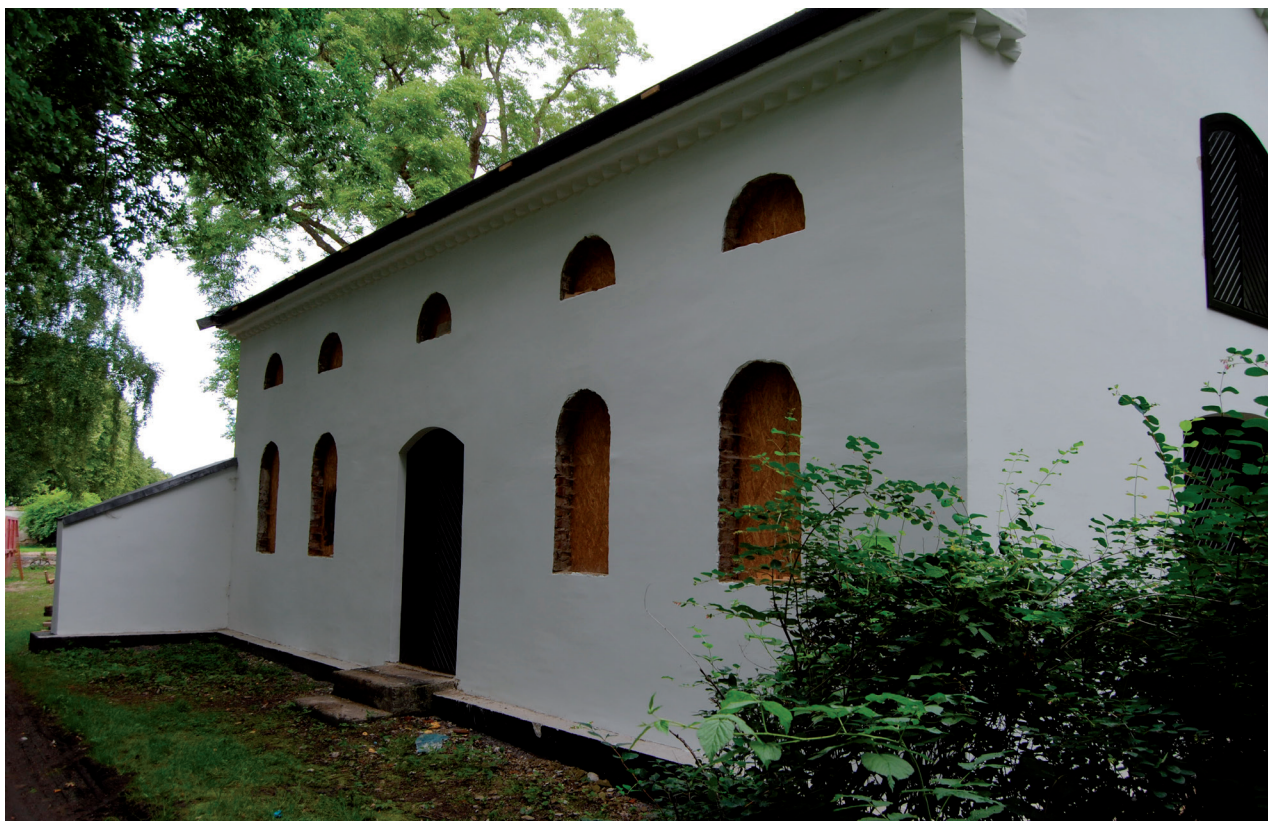
Den södra fasaden efter renovering. Montering av fönster kvarstår vilket omfattas av ett separat beslut från länsstyrelsen.

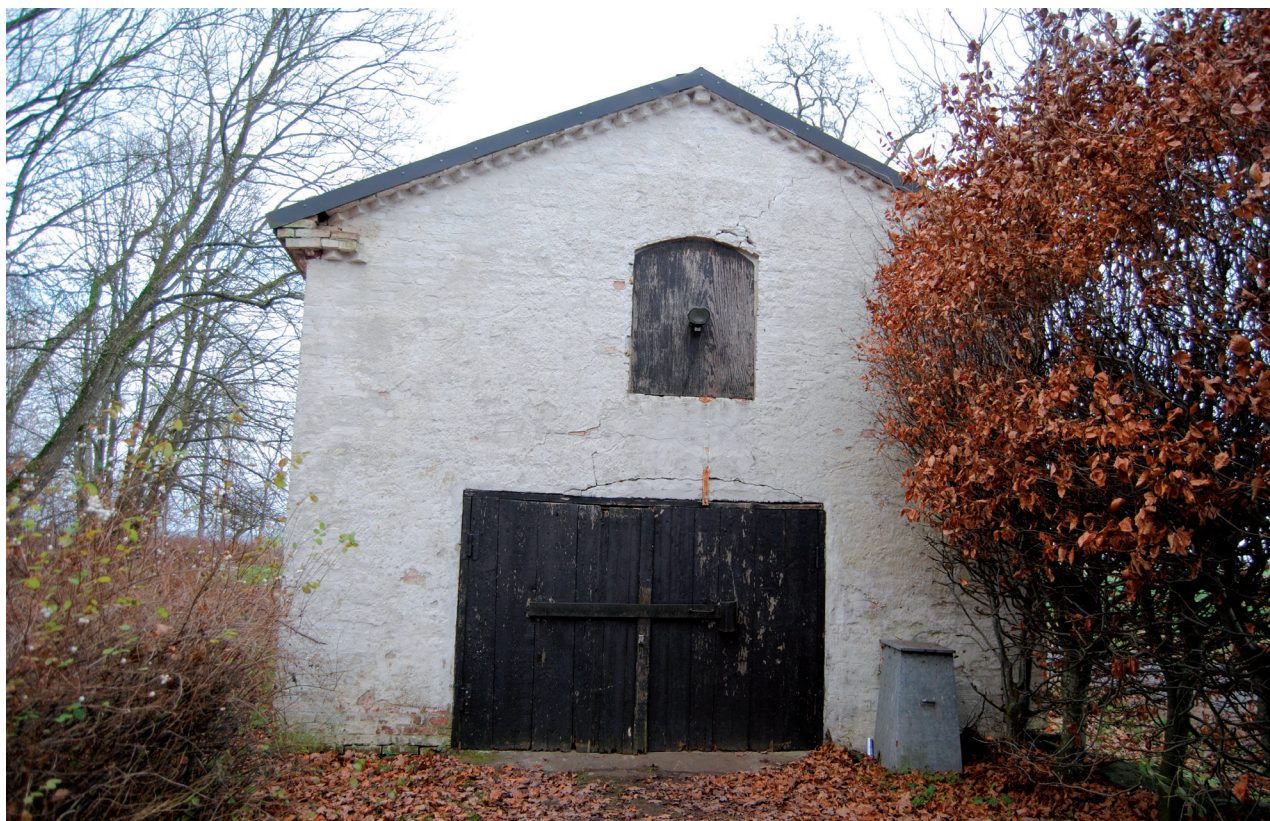
Magasinetts östra gavel före renoveringen med bland annat en bredare port.

- **Dörrar och portar:** Huset har försetts med en ny port med dubbla dörrblad på magasinets östra sida. Dörröppningen har förminskats något och det tidigare bågformade dörrvalvet har återskapats. Ovanför porten finns en fönsteröppning/lucka som försetts med nya fönsterluckor. På husets södra sida har en ny bågformad dubbeldörr byggts och på husets västra sida en ny bågformad enkeldörr. Samtliga dörrar/portar och luckor har byggts av trä med fiskbensmönster och målats med svart oljefärg.

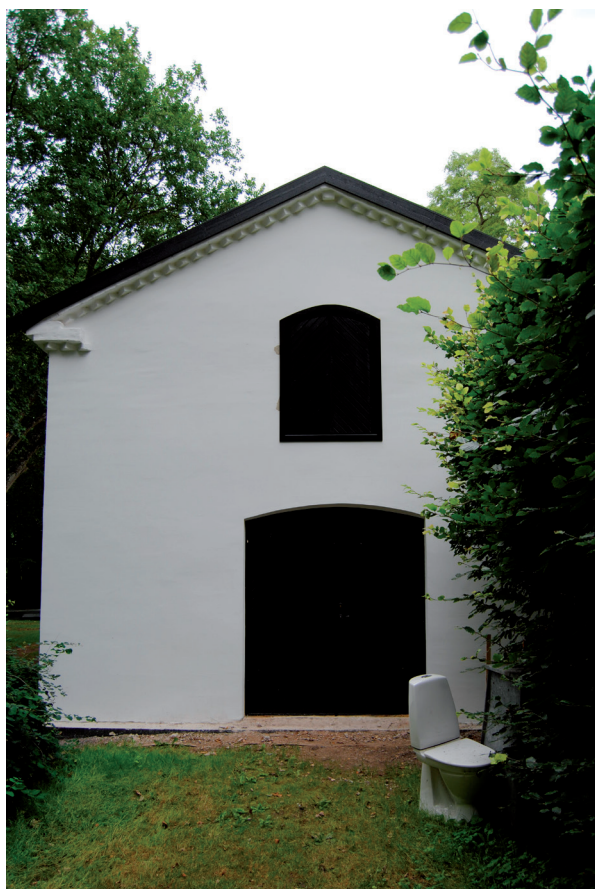
Magasinetts östra gavel efter renovering. Här syns de båda nya portarna/luckorna samt den dekorativa listen under taket. Porten längst ner har även återfått sin troligtvis ursprungliga utformning och storlek.

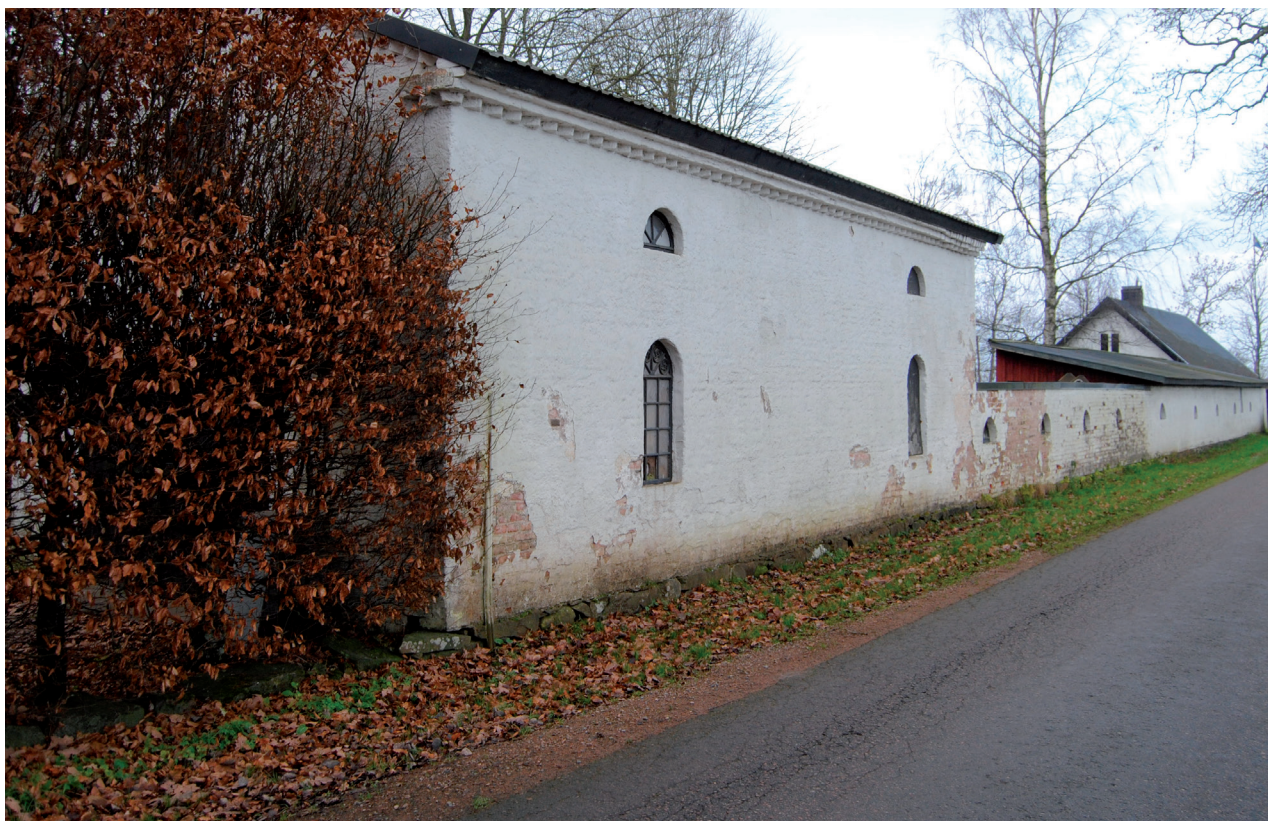
Norra fasaden innan renovering. Här syns det gamla gjutjärnsfönstret som fanns kvar och som nu använts som förlaga/mall inför tillverkning av nya gjutjärnsfönster.

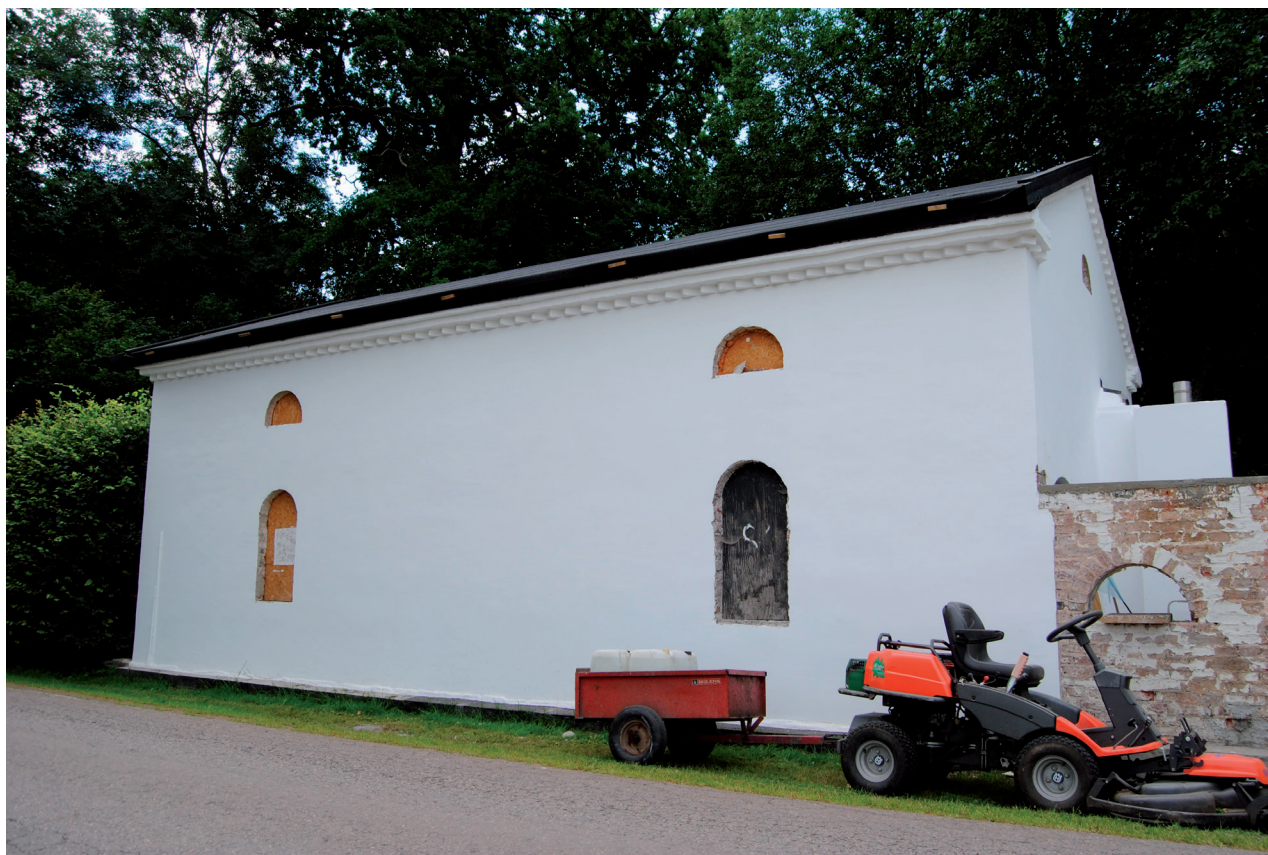
Norra fasaden efter renoveringen. Nya fönster ska enligt ett separat beslut från länsstyrelsen monteras i efterhand.

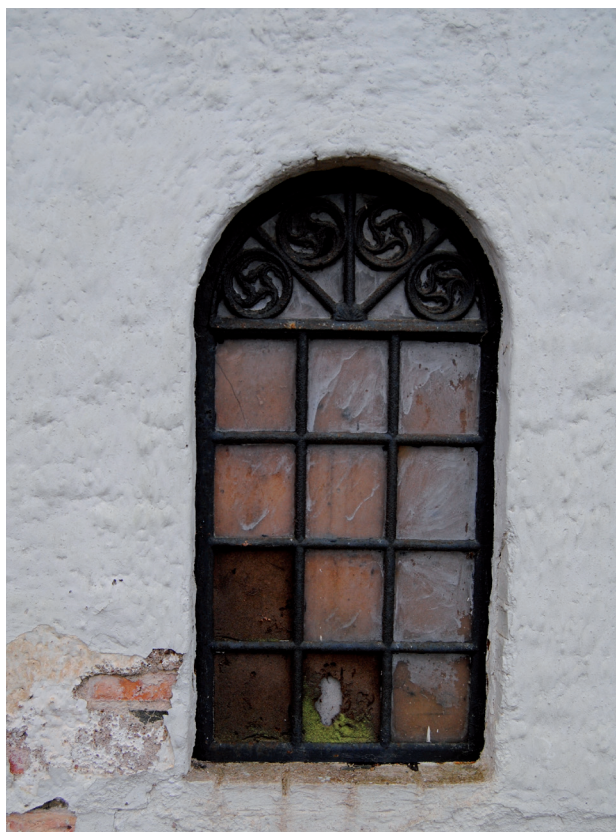
Gjutjärnsfönstret som fanns på magasinet och som använts som förlaga/mall inför tillverkningen av nya gjutjärnsfönster.

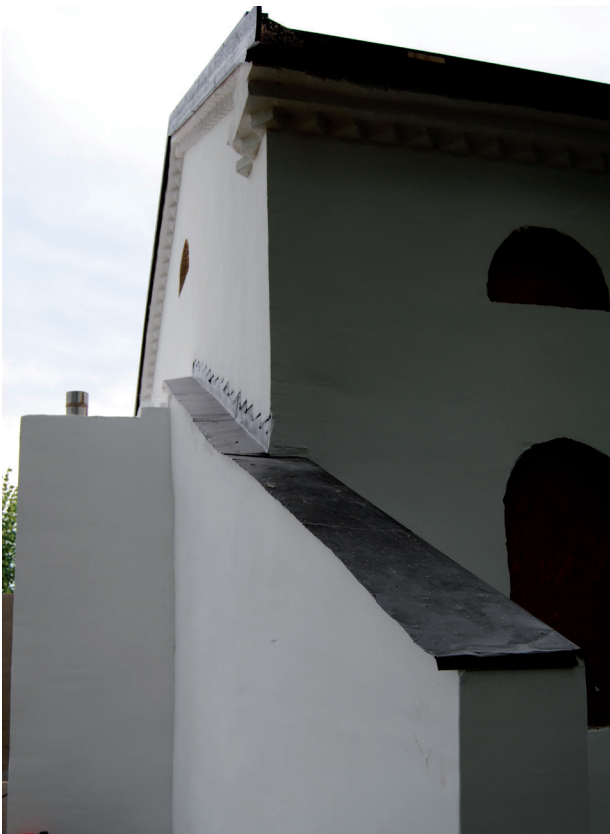
Den gamla vitmålade plåten på muren längs magasinets östra fasad har renoverats och målats svart.
