# SKREA KYRKA

Utvändig renovering

Hallands län, Skrea socken, Falkenberg kommun

RAPPORT KULTURMILJÖ HALLAND 2021:81

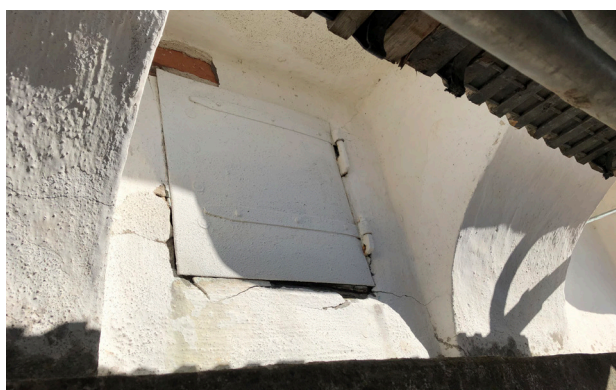
Till vänster: Putsen runt småluckorna i takgesimsen hade skador och putsbitar lossnade och trillade ner.

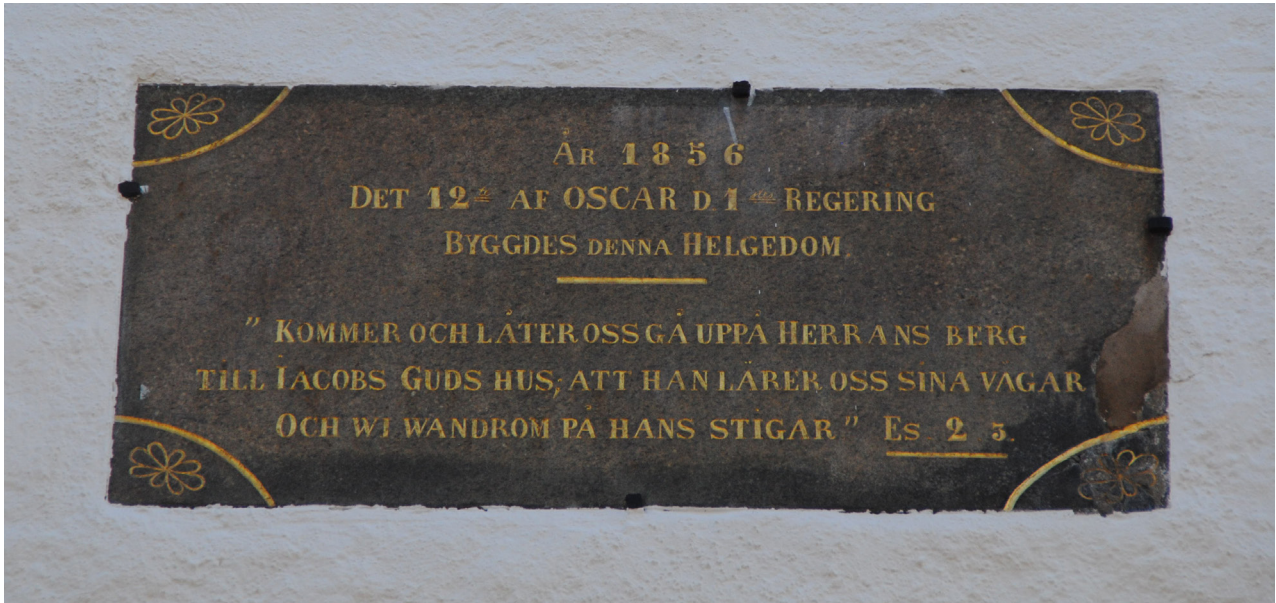
Ovan: Minnestavlan på tornets västfasad hade en skada i den högra kanten. Skadan lagades med bruk vid renoveringen 1998, men ett underliggande rostande järn har gjort att lagningen lossnat och trillat bort.

Stentavlan över huvudentrén hade en skada i ena hörnet. Skadan är gammal och åtgärdades vid renoveringen 1998. Skadan berodde på ett rostande järn som först sprängt bort en bit av stenen och senare även den lagning som gjorts. Det rostande järnet har rengjorts och rostskyddsmålats med blymönja och skadan har lagats med infärgat hydrauliskt kalkbruk från Saint-Astier. Även kramlorna som håller stentavlan har rengjorts och rostskyddsmålats. Förgyllningen på texten har kompletterats.

Ovan: Skadan i högerkanten har lagats med infärgat hydrauliskt kalkbruk efter att det underliggande järnet som orsakat skadan rengjorts och rostskyddsmå-lats. Textens förgyllning har bättre.

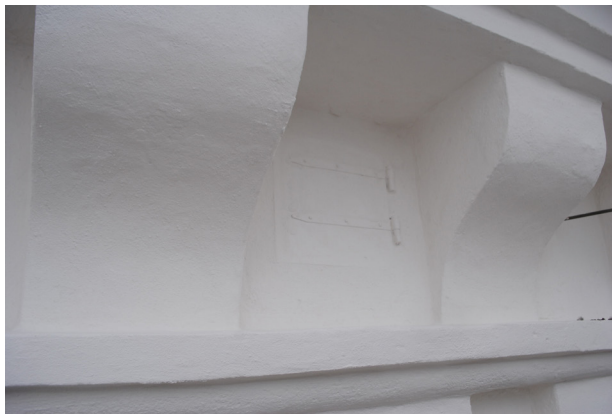
När renoveringen påbörjades upptäcktes att de luckor som finns på tornets takgesims hade stora rostskador på ramarna. Rostskadorna gjorde att puts sprängdes loss.

På tornets takgesims finns två järnluckor i varje väderstreck. Ramen till luckorna var upprostade. Nya ramar har tillverkats i rostfritt stål och luckorna har renoverats. Luckorna har rostskyddsmålats med blymönja och luckor och ramar har målats med vit linoljefärg. På tornets fasader finns dels stag som stöttar upp takgesimsens hörn, dels dragjärn. Stag och dragjärn har rengjorts från rost, rostskyddsmålats med blymönja och målats svarta med linoljefärg, järnoxidsvart 1A 318.

Till vänster: Luckorna i takfoten har fått nya ramar i rostfritt stål och har målats med linoljefärg.

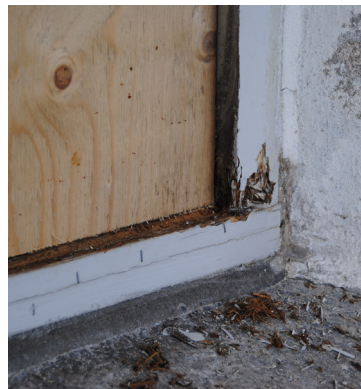
När fönsterrenoveringen påbörjades visade det sig att fönstren var målade med en tät modern färgtyp och att de hade omfattande rötskador.

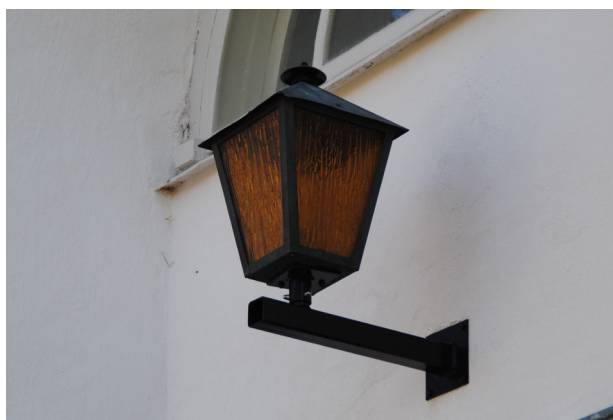
Alla fästen till lamphusen över entréerna hade rostska-dor och hål.

Väggfästena till armaturerna över entréerna var skadade och lamphusen satt snett. Nya lampfästen har tillverkats och lamphusen har rätats upp.

En av armaturerna efter renovering.

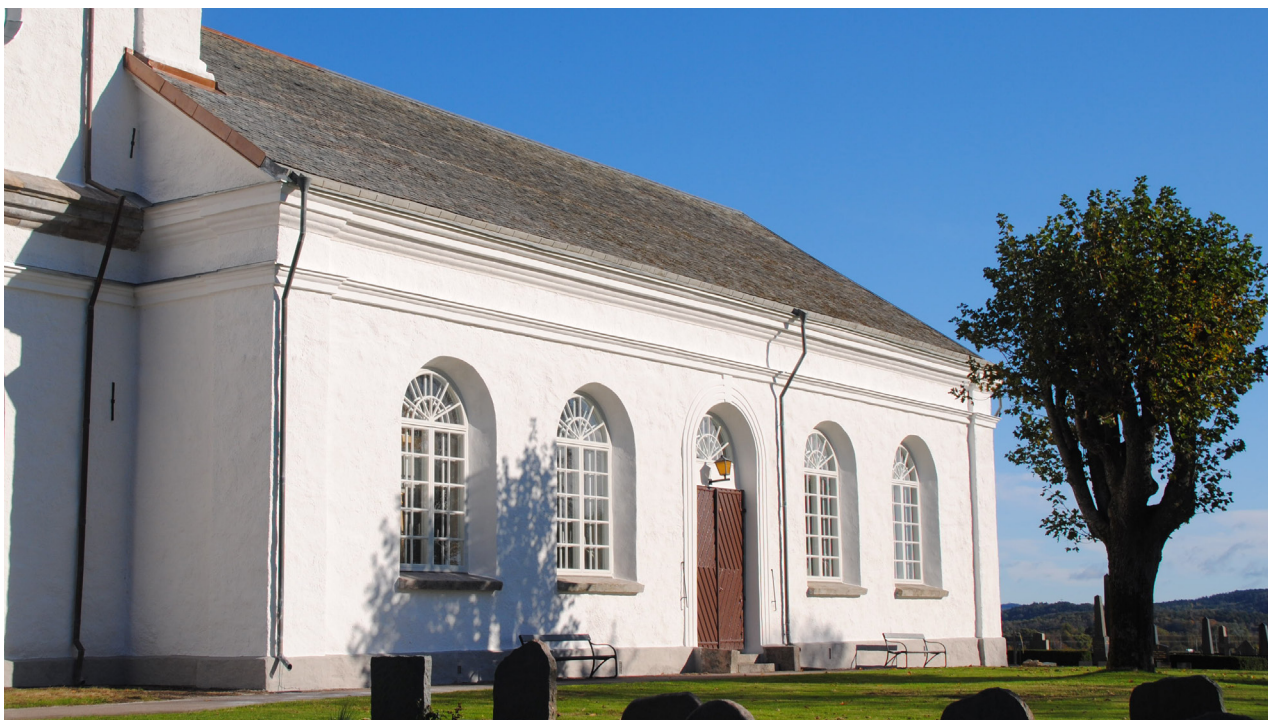
Södra långhusfasaden efter renovering.

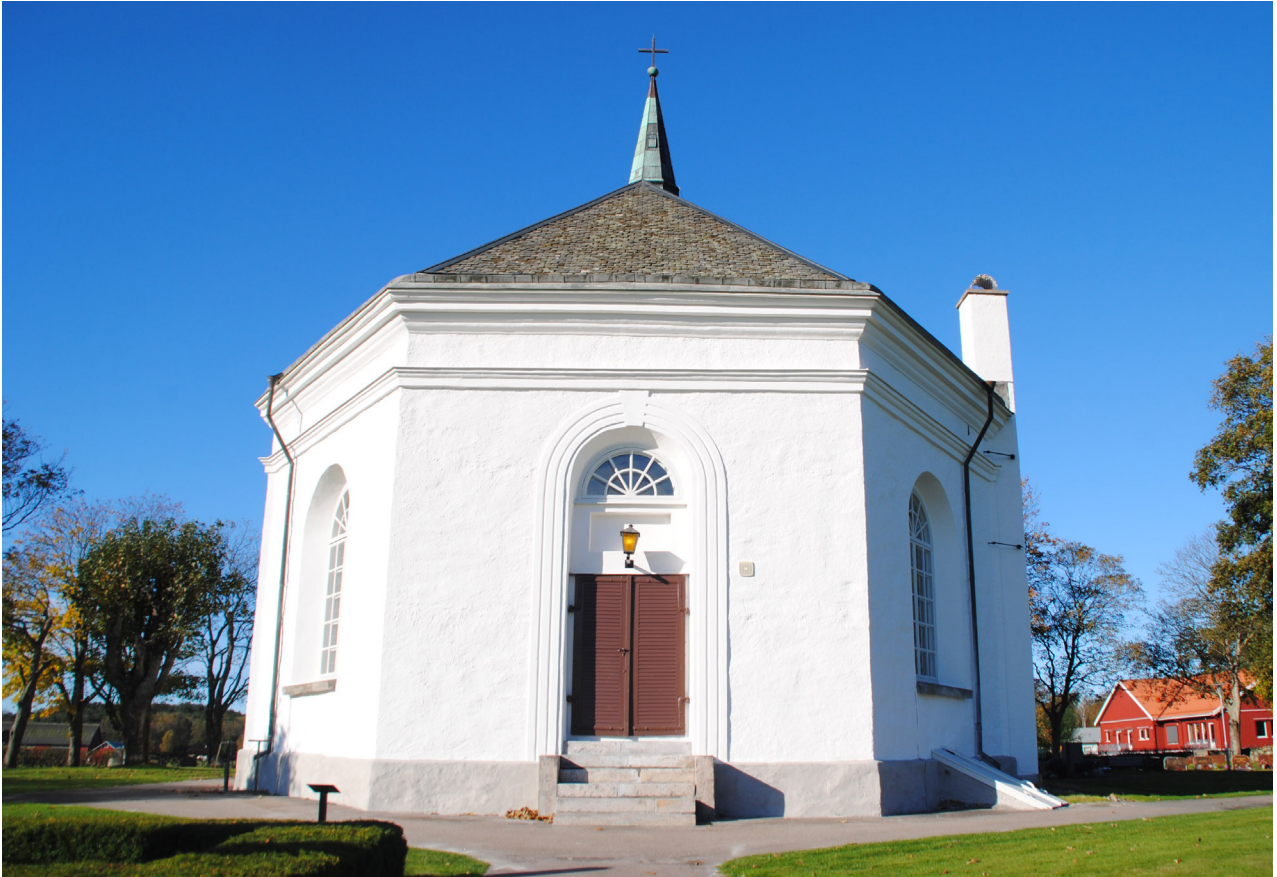
Östra fasaden efter renovering.

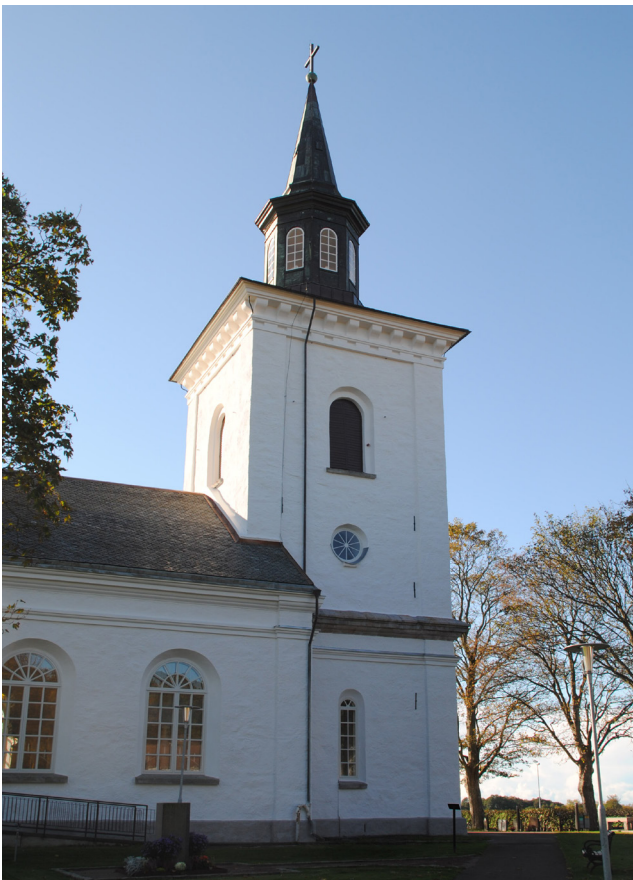
Tornets norra fasad efter renovering.
